FORMULARZ AUDYTU BRD		Arkusz 1
Audytor	Marcin Budzyński	
Data, Godzina	12.08.2020 13:04	
Pogoda	Słonecznie

METRYKA WEDŁUG INWENTARYZACJI			
NR PRZEJŚCIA	10042		
DZIELNICA	Ursus	KATEGORIA	Gminna
ULICA	Posag 7 Panien	LICZBA PASÓW	2
SKRZYŻOWANIE ZJAZD	Posag 7 Panien		
OPIS	przy przystanku „Zajezdnia Ursus Płn 01”

FORMULARZ AUDYTU BRD		Arkusz 2
NR PRZEJŚCIA	10042

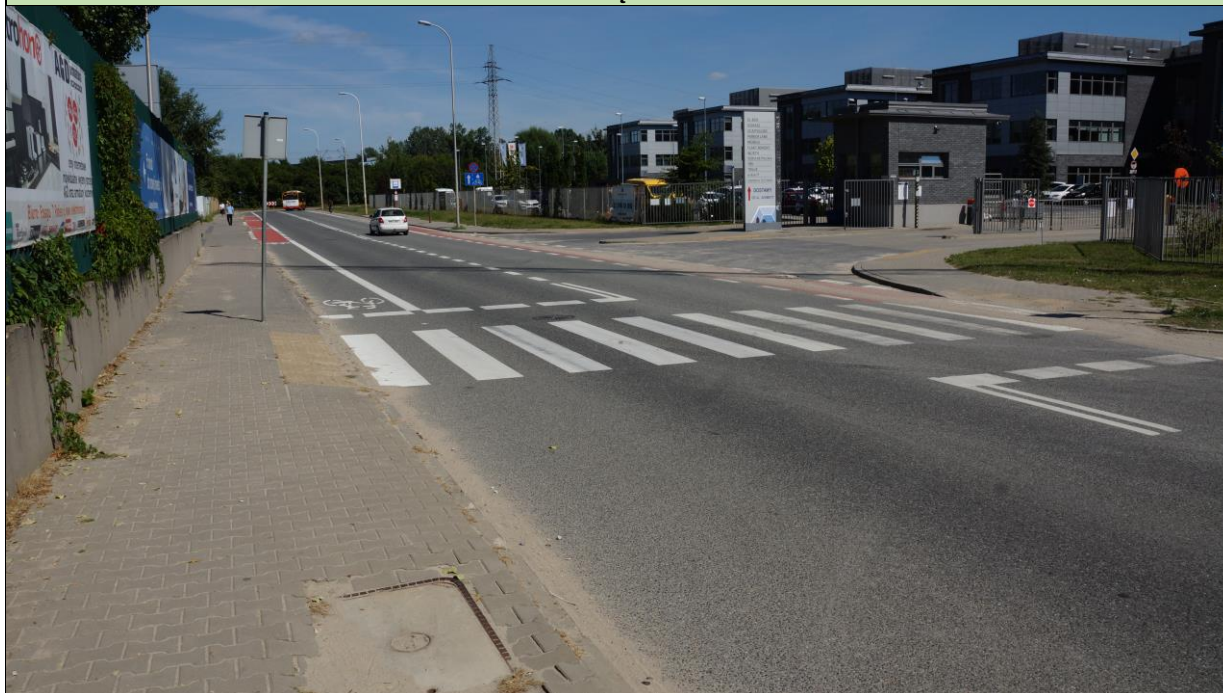
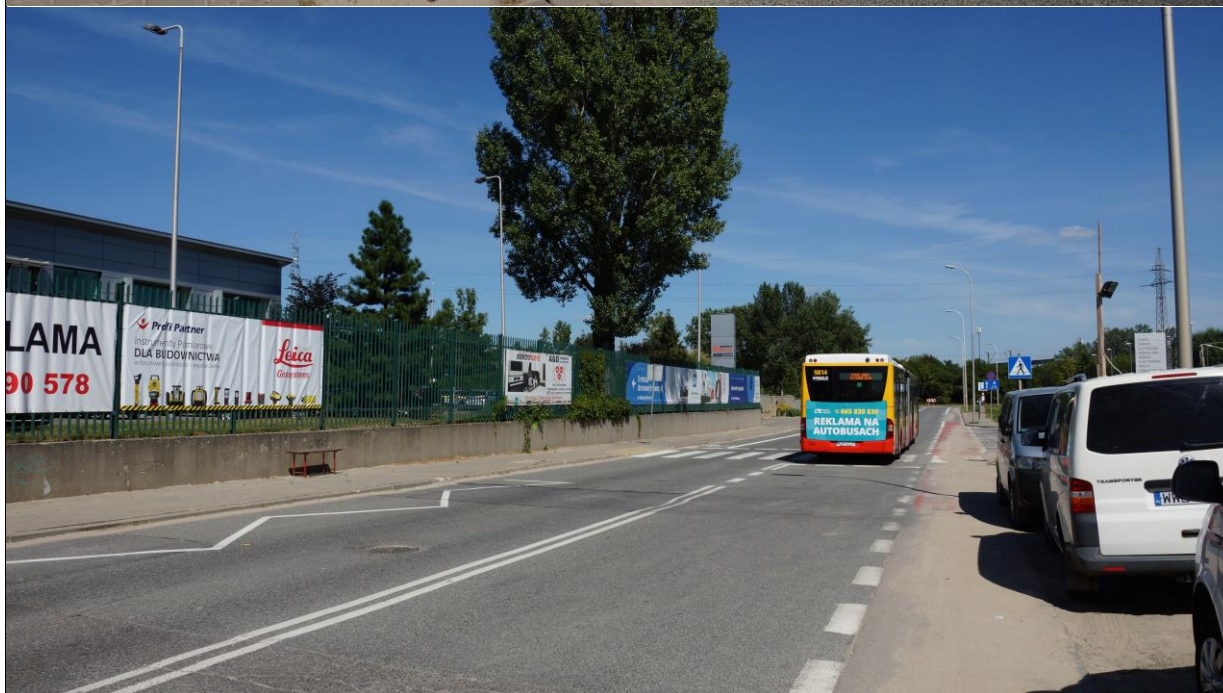
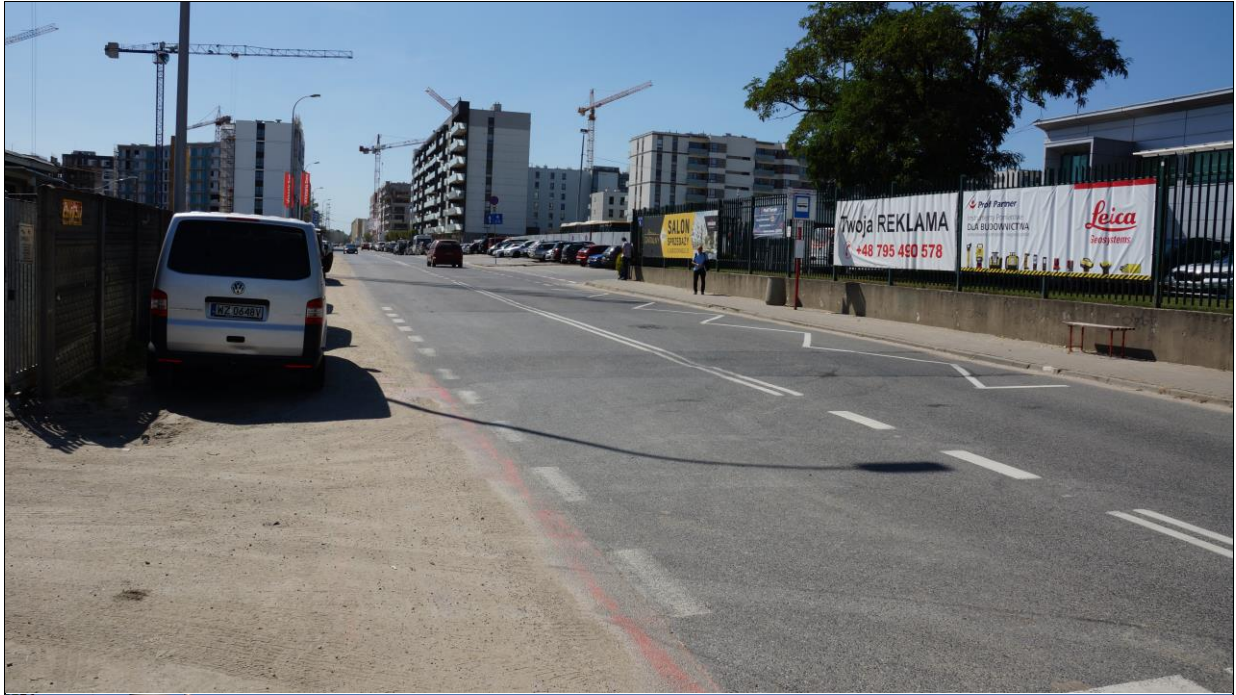
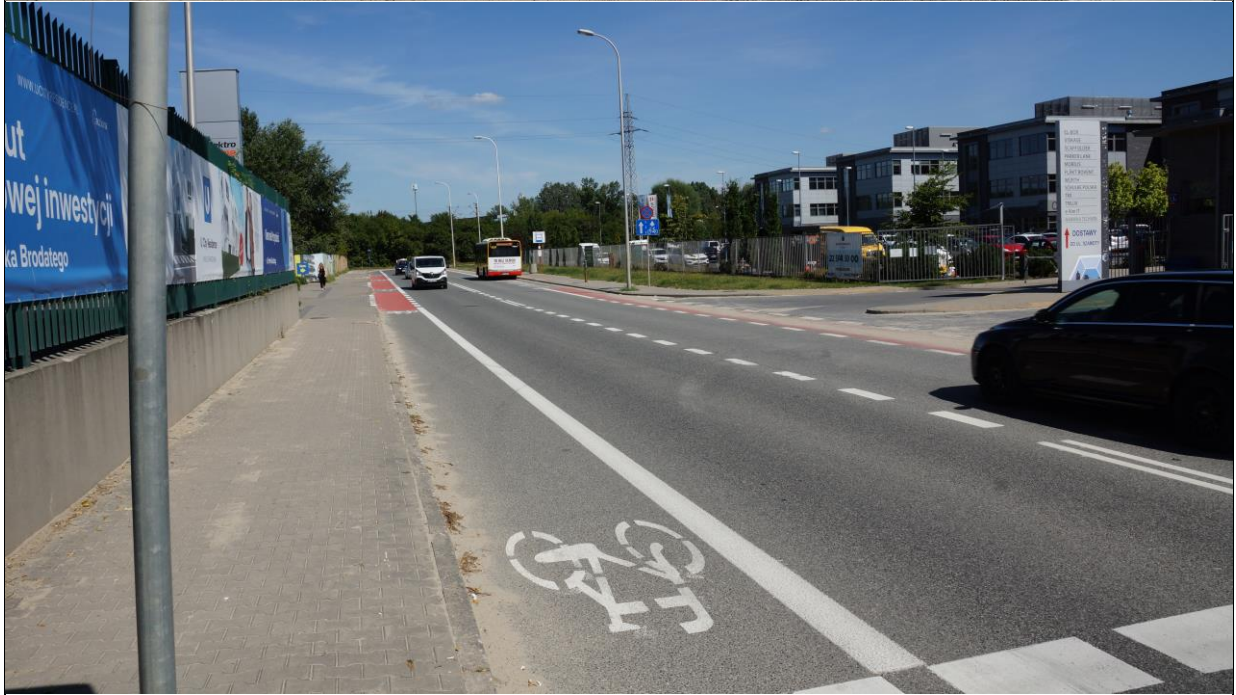
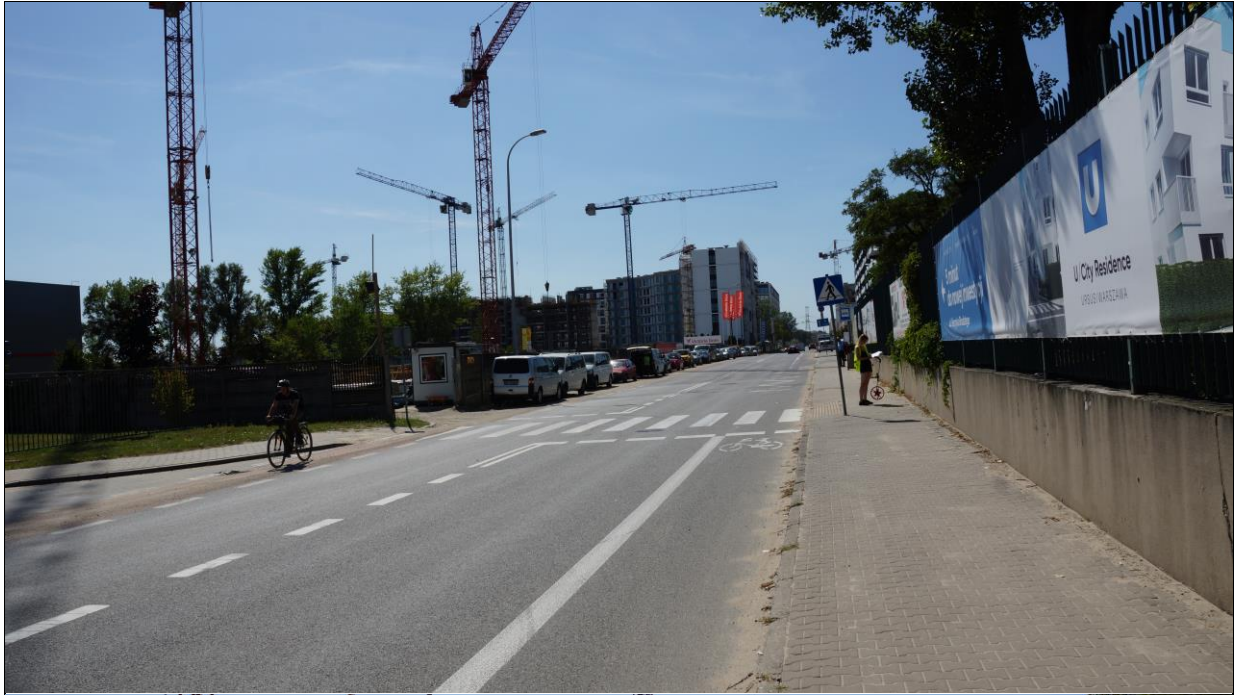
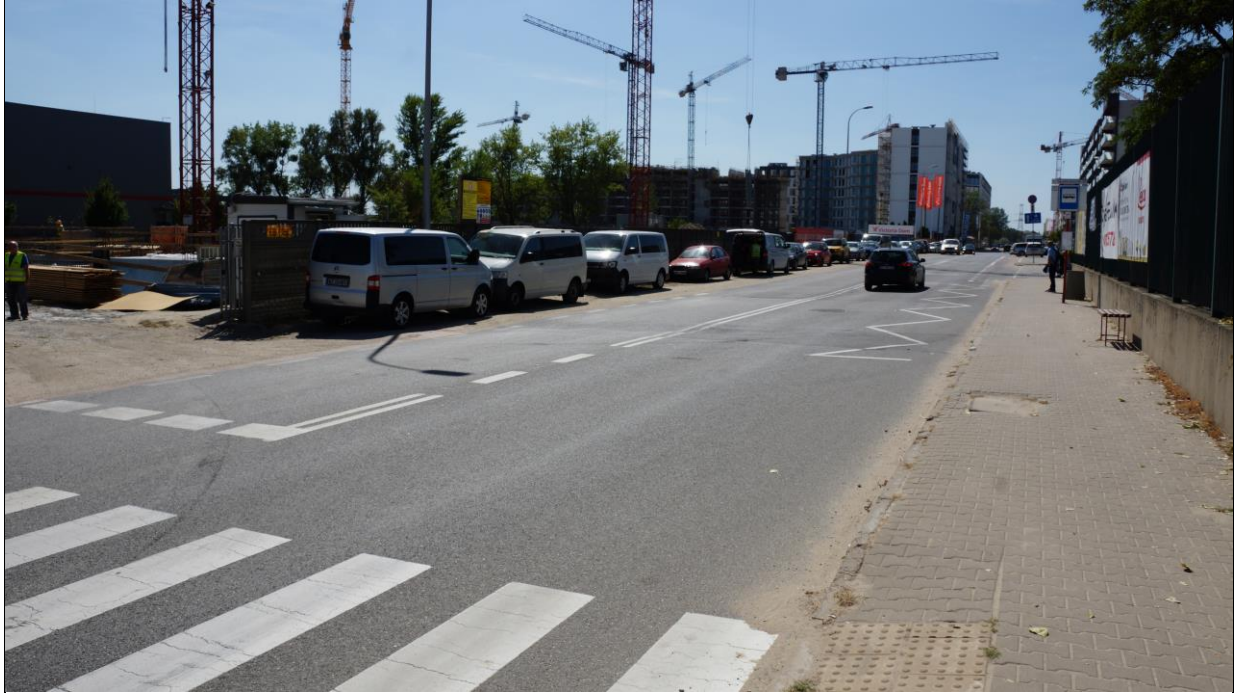
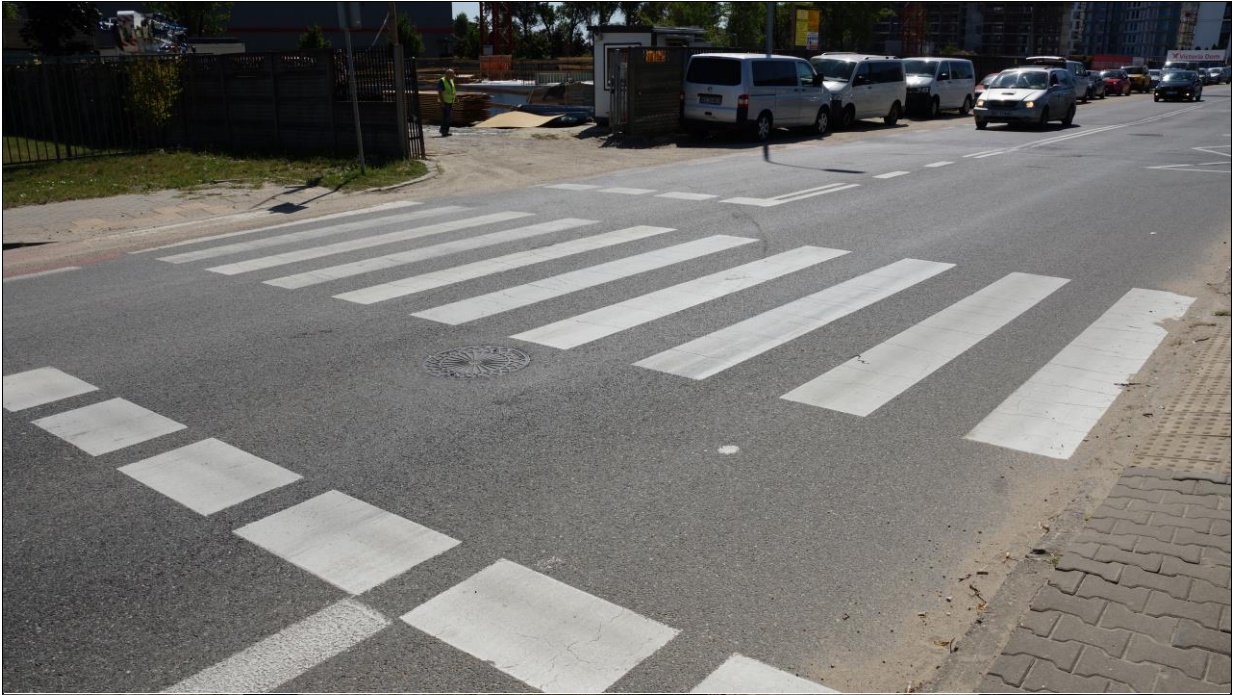
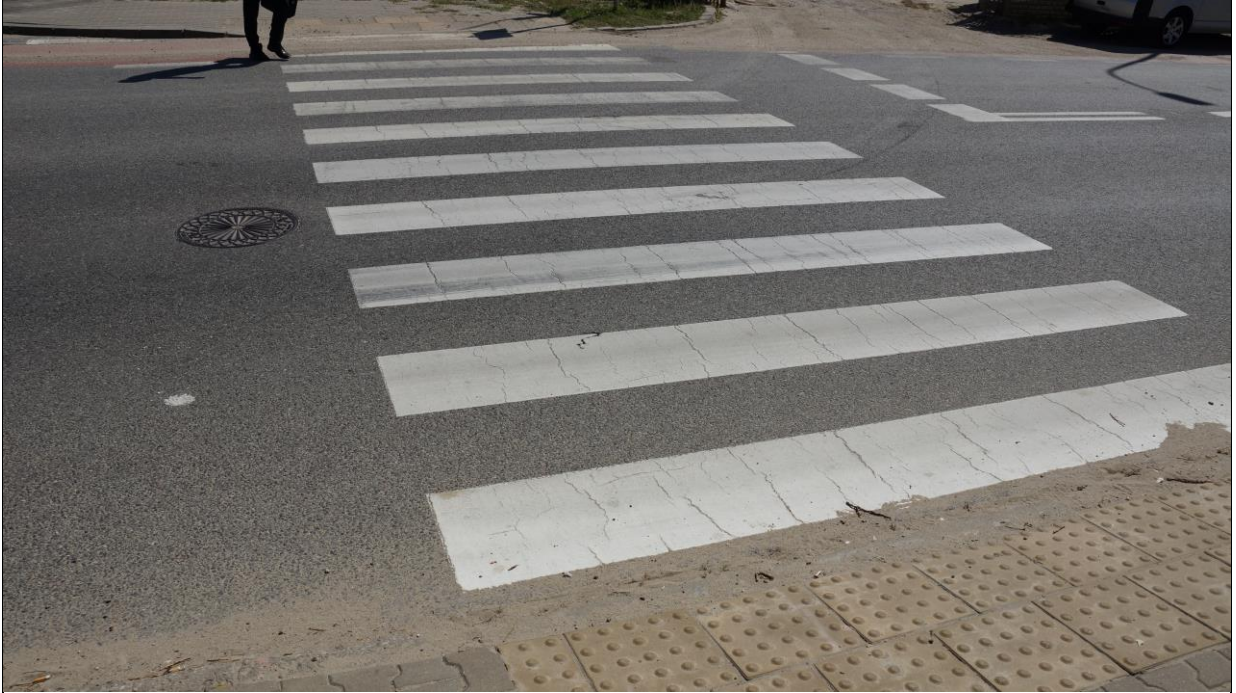
ZDJĘCIA

Przejście poza skrzyżowaniem. W rejonie przejścia trwają długoterminowe prace budowlane.

Wysoka prędkość w obszarze przejścia. Wiąże się to z ryzykiem najechania na pieszego i bardzo dużą ciężkością wypadków. Pieszy przy wysokiej prędkości pojazdów może niewłaściwie ocenić odległość i wejść na przejście, a jednocześnie kierowca może nie zdążyć wyhamować przed pieszym.

Zbyt długie przejście dla pieszych. Pieszy przekraczając długie przejście dla pieszych narażony jest na ryzyko potrącenia na długim odcinku. Pieszy będzie potrzebował więcej czasu (dłuższą lukę czasową pomiędzy pojazdami) aby przekroczyć jezdnię. Powoduje to niepotrzebne zagrożenia niechronionych użytkowników ruchu.

Pasy rowerowe przy wysokiej prędkości generują dodatkowe zagrożenia dla rowerzystów.

Ograniczenie widoczności przez autobusy stojące na przystankach bez zatoki. Ograniczenia widoczności mogą powodować bardzo groźne w skutkach sytuacje na drodze. Kierujący zbliżający się do przejścia muszą mieć możliwość dostrzeżenia pieszych zbliżających się do przejścia i jednocześnie piesi muszą mieć możliwość obserwacji potoków ruchu. Kierowca powinien dostosować swą prędkość, aby zatrzymać się w przypadku, gdy pieszy wkroczy na przejście dla pieszych. Pieszy natomiast powinien upewnić się, że może przekroczyć przejście dla pieszych. W sytuacji, gdy występują ograniczenia widoczności przez autobus stojący blisko przejścia, kierowca i pieszy nie są w stanie dostosować dynamiki ruchu i upewnić się co do możliwości dalszego przemieszczania. Pieszy widząc przejście dla pieszych ma wrażenie, że jest bezpieczny i często wkracza na jezdnię, natomiast kierujący nie mając szans na dostrzeżenie pieszych z odpowiednim wyprzedzeniem, są zaskakiwani i może okazać się, że ich prędkość jest zbyt duża aby bezpiecznie zatrzymać pojazd. W połączeniu z wysoką prędkością pojazdów w rejonie przejścia zwiększa to jeszcze bardziej ryzyko wystąpienia bardzo poważnych w skutkach najechań na pieszego.

Przejście wrażliwe na zastawianie i dodatkowe ograniczenie widoczności (ryzyko parkowania bliżej krawędzi jezdni co bardzo ograniczy widoczność). Budowa generuje zwiększone zapotrzebowanie na parkowanie. Możliwość parkowania bezpośrednio przed przejściem, co ograniczy widoczność w obszarze przejścia i może powodować zagrożenia dla pieszych.

Zastosowanie elementów uspokojenia ruchu – np. wyspy azylu i progów wyspowych (dotyczy kompleksowo ul. Posąg 7 Panien). Zmiana lokalizacji przystanków autobusowych. Wyprowadzenie ruchu rowerowego z jezdni. Pomimo trwających prac budowlanych konieczne jest zapewnienie bezpieczeństwa pieszym. Należy fizycznie wyeliminować możliwość parkowania w sąsiedztwie przejścia.
