| FORMULARZ AUDYTU BRD | | Arkusz 1 |

| METRYKA WEDŁUG INWENTARYZACJI | | | |
|---|---|---|---|
| NR PRZEJŚCIA | 10043 | | |
| ULICA | Posag 7 Panien | LICZBA PASÓW | 2 |
| OPIS | przy łączniku z ul. Traktorzystów | | |

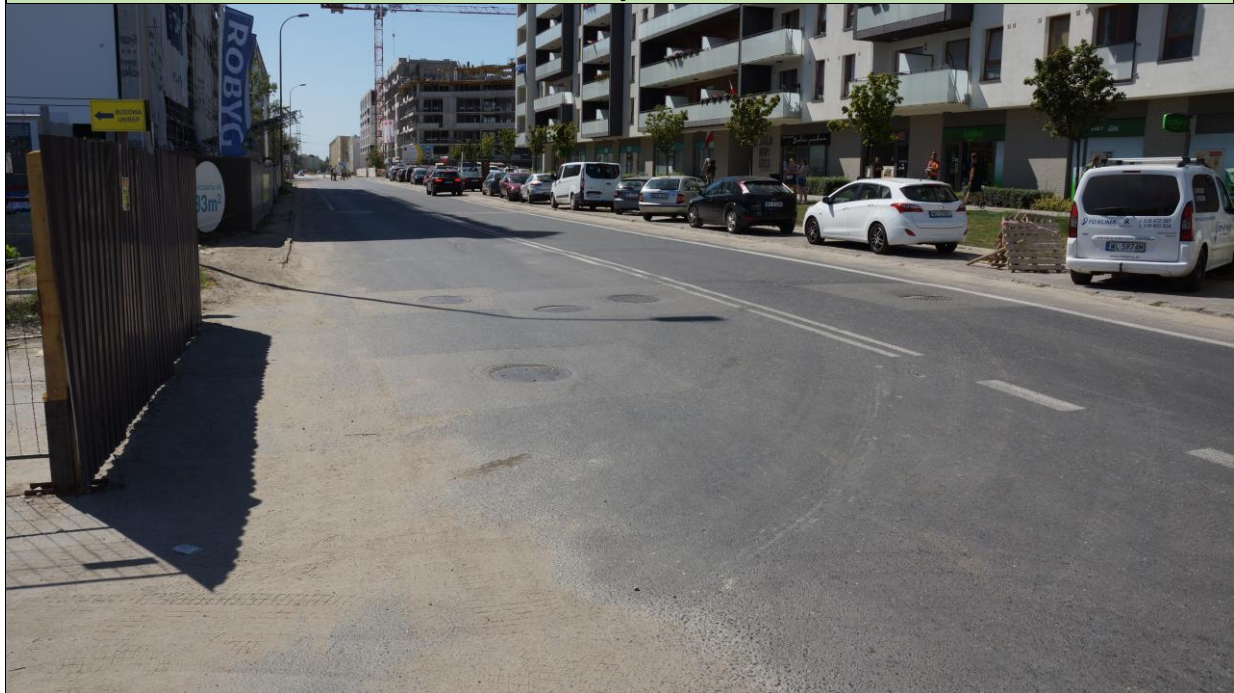
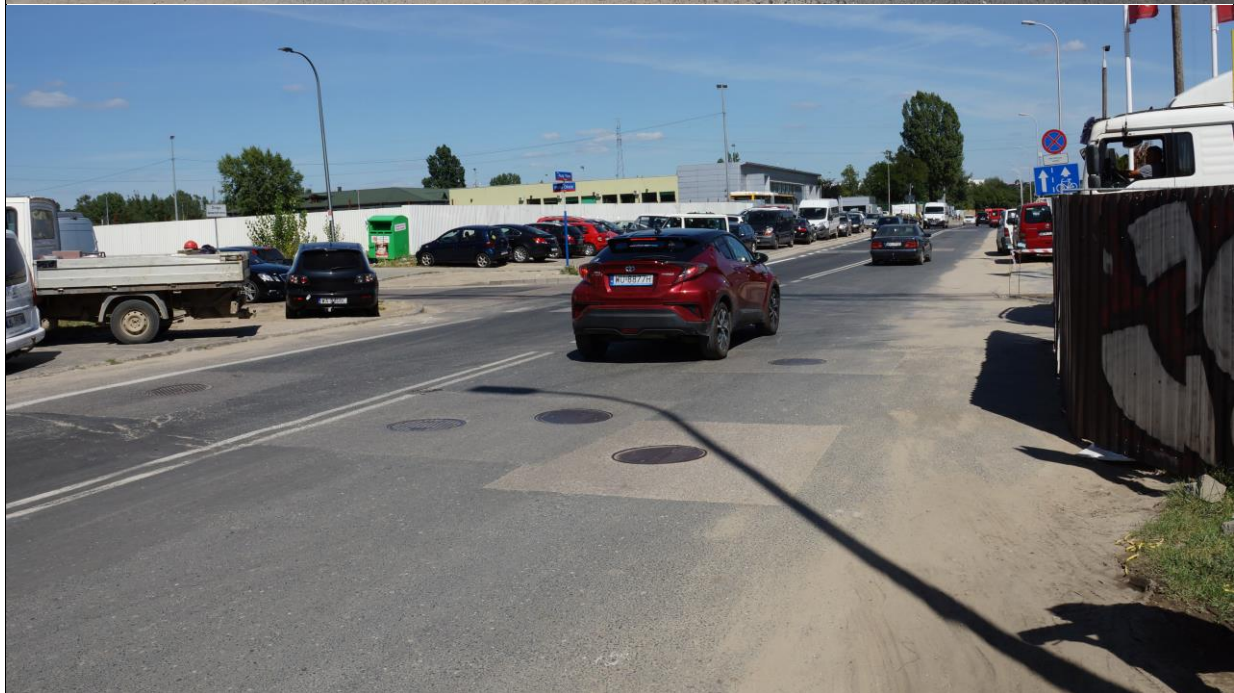
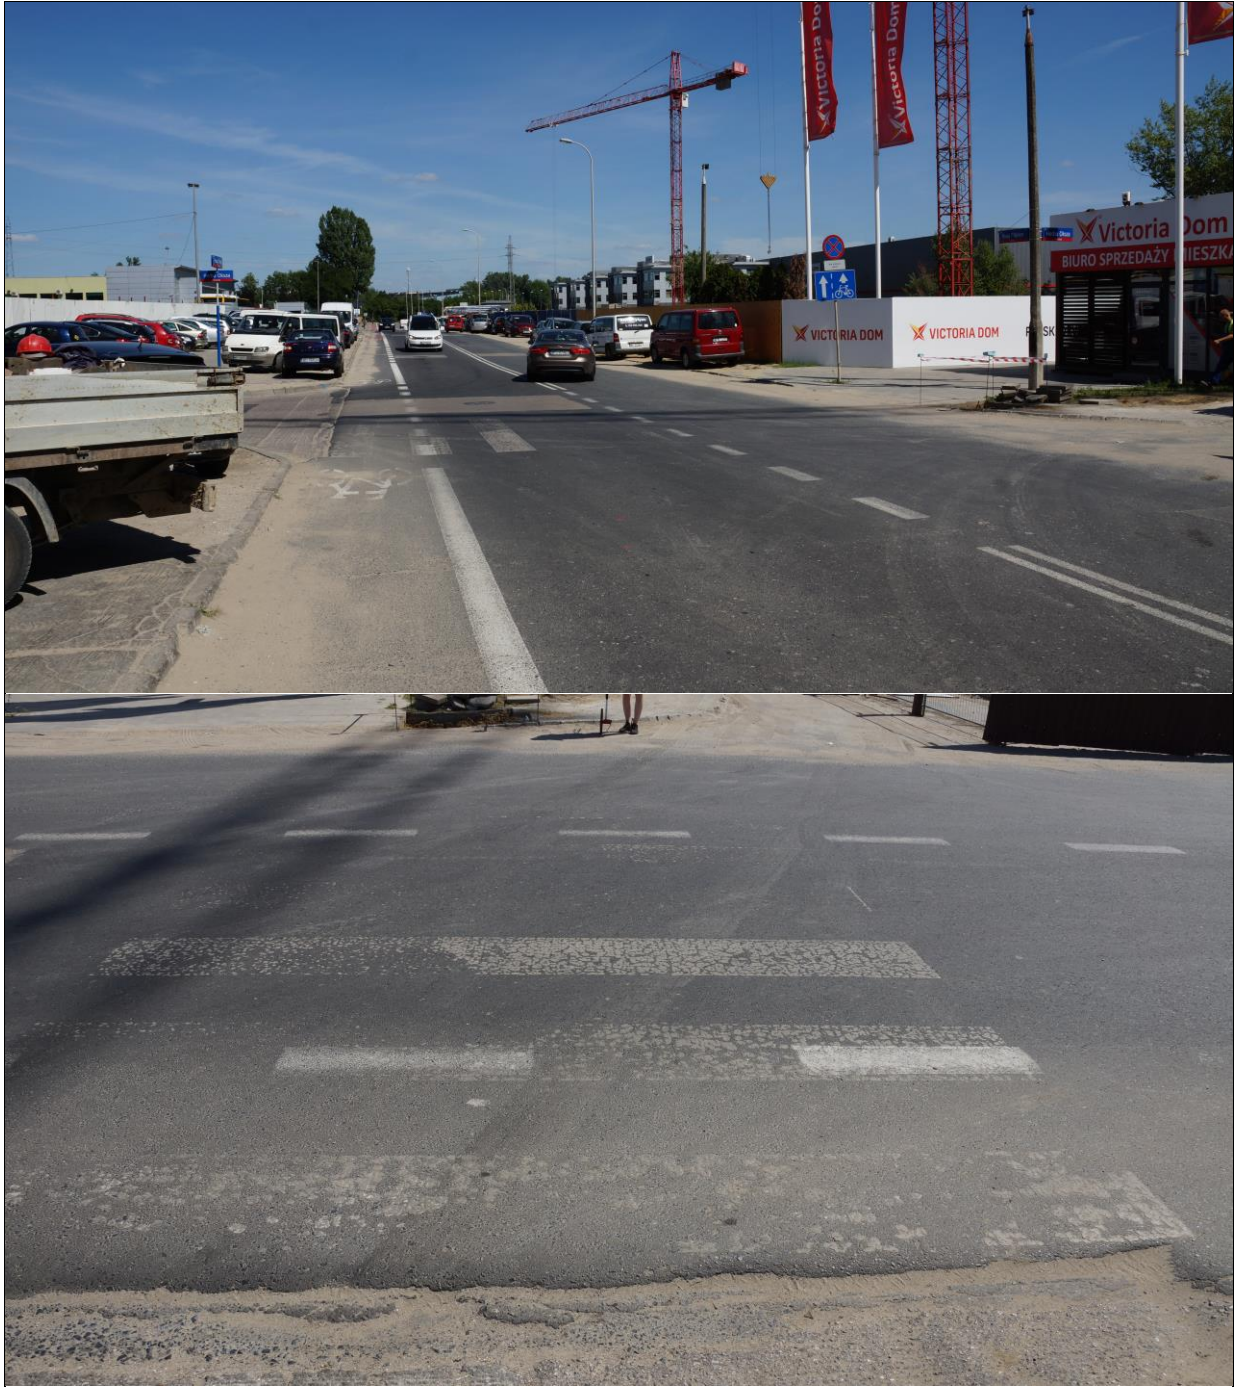
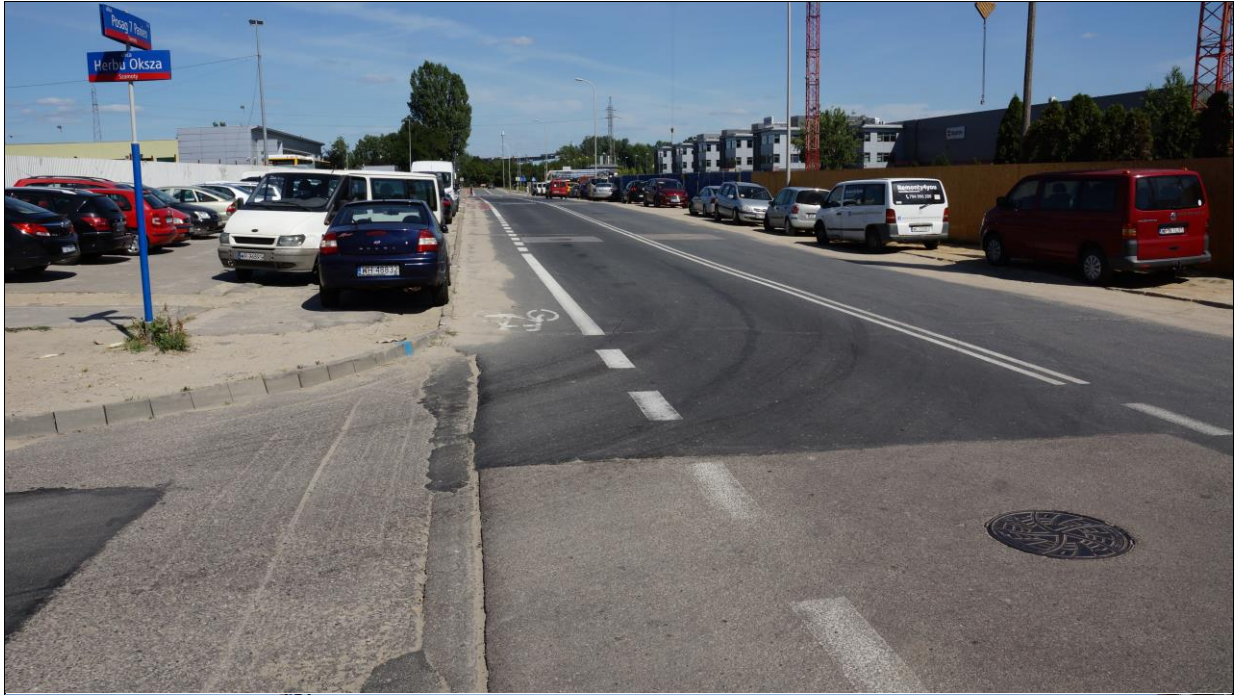
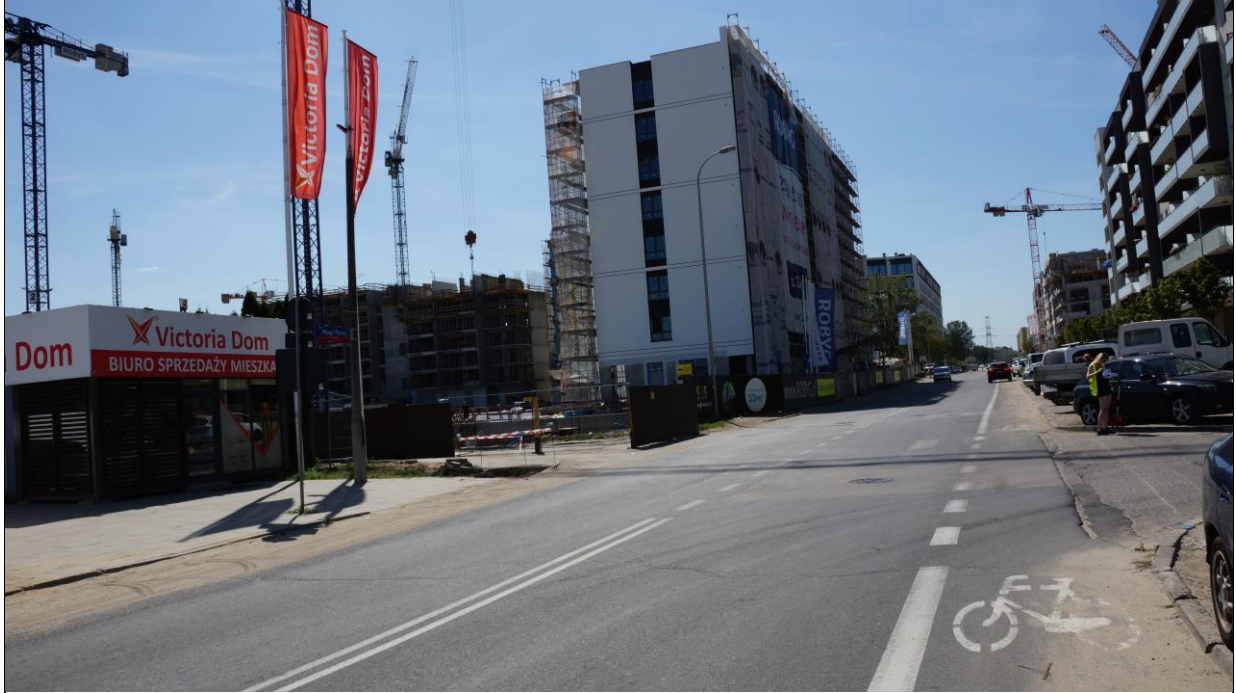
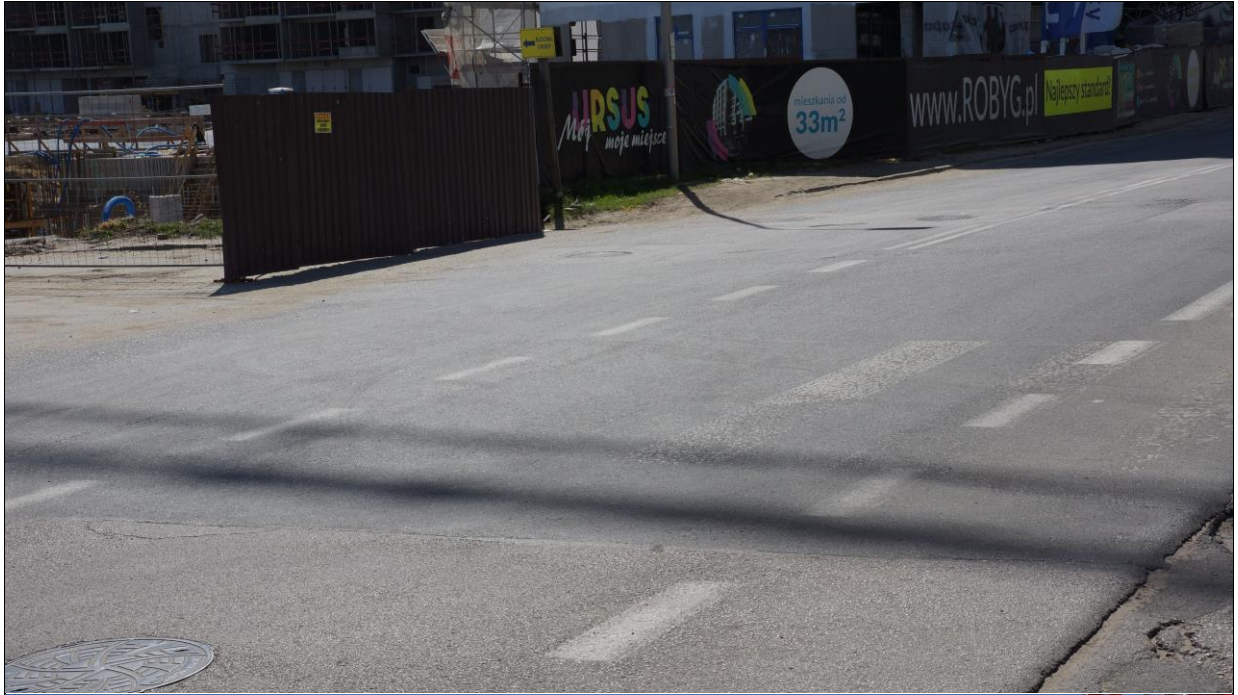
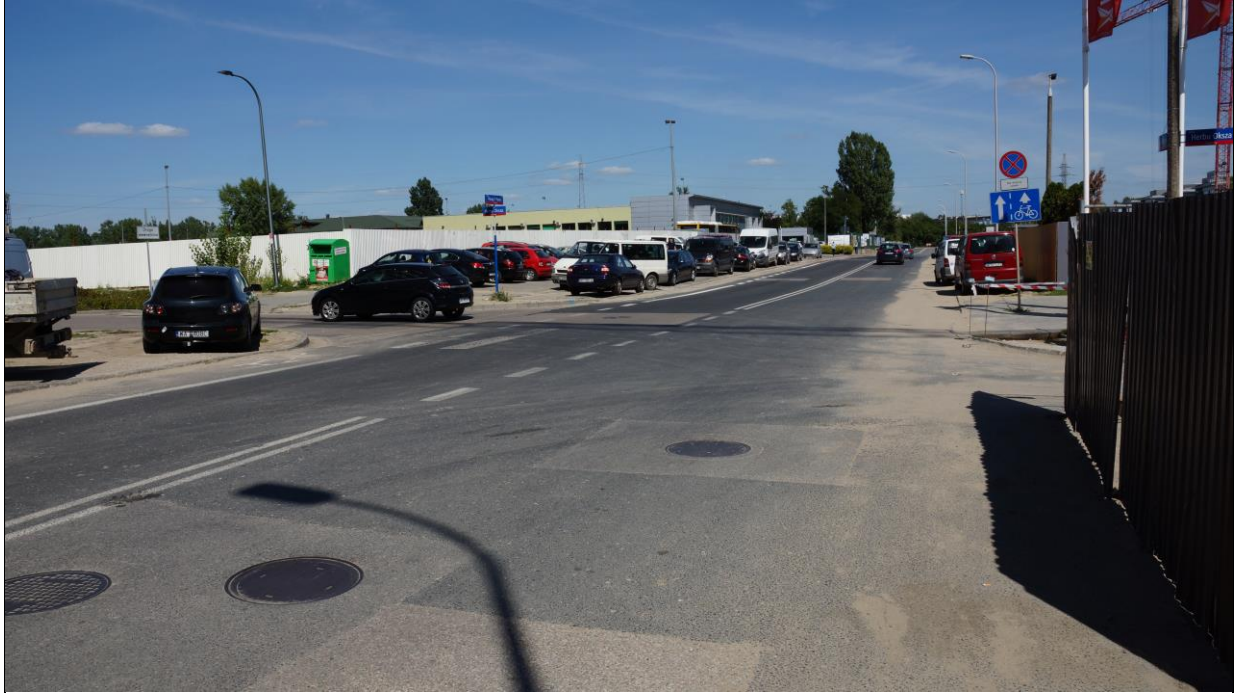
ZDJĘCIA

Przejście na wlocie jezdni nadrzędnej. W rejonie przejścia trwają długoterminowe prace budowlane. Przejście z punktu widzenia organizacji ruchu zlikwidowane (brak oznakowania pionowego, wytarte oznakowanie poziome), jednak w tym miejscu nadal piesi przekraczają jezdnię. Konieczne jest zapewnienie bezpieczeństwa pieszym przekraczającym jezdnię. Przejście zostało ocenione tak, jakby funkcjonowało.

Brak oznakowania pionowego. Ogranicza to rozpoznawalność przejścia dla pieszych.

Brak urządzeń dla osób niewidomych i słabo widzących. Brak urządzeń dla osób niedowidzących i niewidomych może powodować ich dezorientację i niekontrolowane wejście na jezdnię.

Niechroniony pieszy na krawędzi przejścia.

Zbyt długie przejście. Pieszy przekraczając długie przejście dla pieszych narażony jest na ryzyko potrącenia na długim odcinku.

Wysoka prędkość w rejonie przejścia. Wiąże się to z ryzykiem najechania na pieszego i bardzo dużą ciężkością wypadków.

Przejście wrażliwe na zastawianie i dodatkowe ograniczanie widoczności. Występuje parkowanie na przedłużeniu przejścia.

Brak ciągłości za przejściem. Brak ciągłości trasy za przejściem może powodować poruszanie się pieszych po jezdni (ryzyko najechania na pieszego) lub po terenie, który nie jest przystosowany dla przemieszczania się pieszych (ryzyko przewrócenia się pieszego). Przejście jest wyprowadzone na zjazd co generuje brak ochrony pieszego na krawędzi przejścia.

Skrócenie długości przejścia. Zastosowanie elementów uspokojenia ruchu – np. wyspy azylu i progów wyspowych (dotyczy kompleksowo ul. Posąg 7 Panien). Zapewnienie ciągłości trasy pieszych za przejściem (separacja ruchu pieszego i samochodowego,). Wyniesienie chodnika na dojeździe do przejścia. Wykonać oznakowanie pionowe i poziome. Zastosować urządzenia dla osób niewidomych i słabo widzących. Zmiana lokalizacji przejścia (poza obszarem zjazdu). Pomimo trwających prac budowlanych konieczne jest zapewnienie bezpieczeństwa pieszym. Należy fizycznie wyeliminować możliwość parkowania w sąsiedztwie przejścia i na jego przedłużeniu.
