FORMULARZ AUDYTU BRD		Arkusz 1
Audytor	Monika Bielewska	
Data, Godzina	08.07.2019 15:35	
Pogoda	Słonecznie

METRYKA WEDŁUG INWENTARYZACJI			
NR PRZEJŚCIA	10053		
DZIELNICA	Włochy	KATEGORIA	Powiatowa
ULICA	Na Skraju	LICZBA PASÓW	2
SKRZYŻOWANIE ZJAZD	Na Skraju		
OPIS	przez Na Skraju przy przystanku „Olszowa”

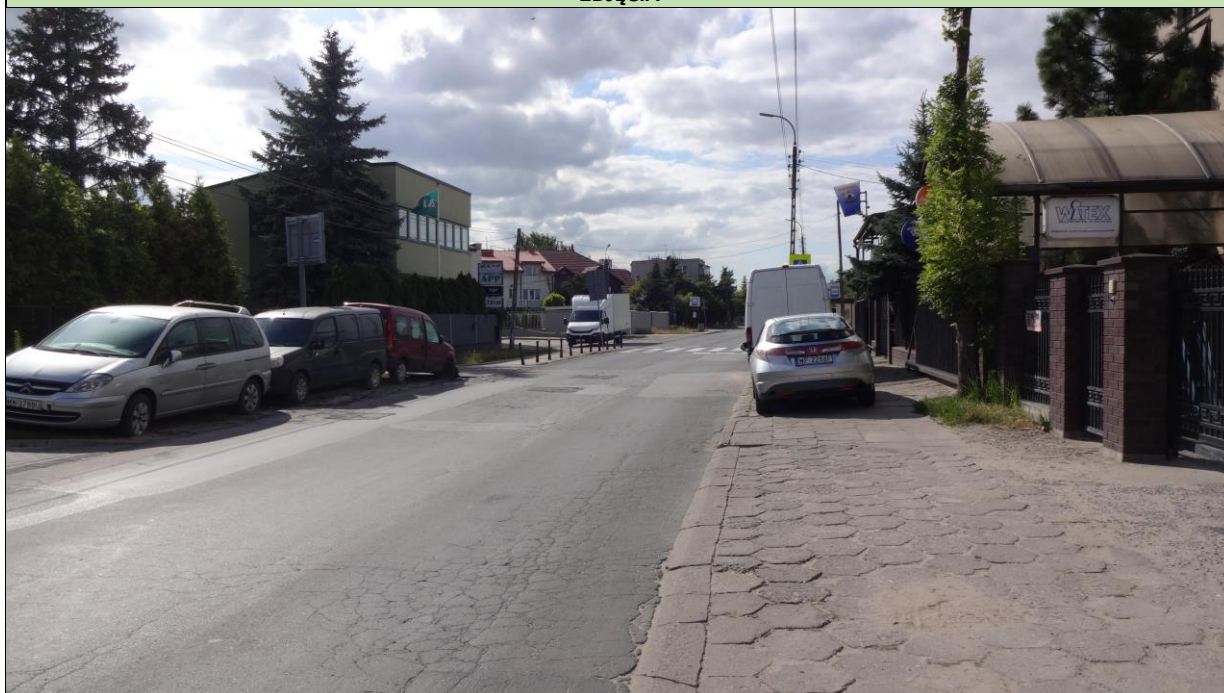
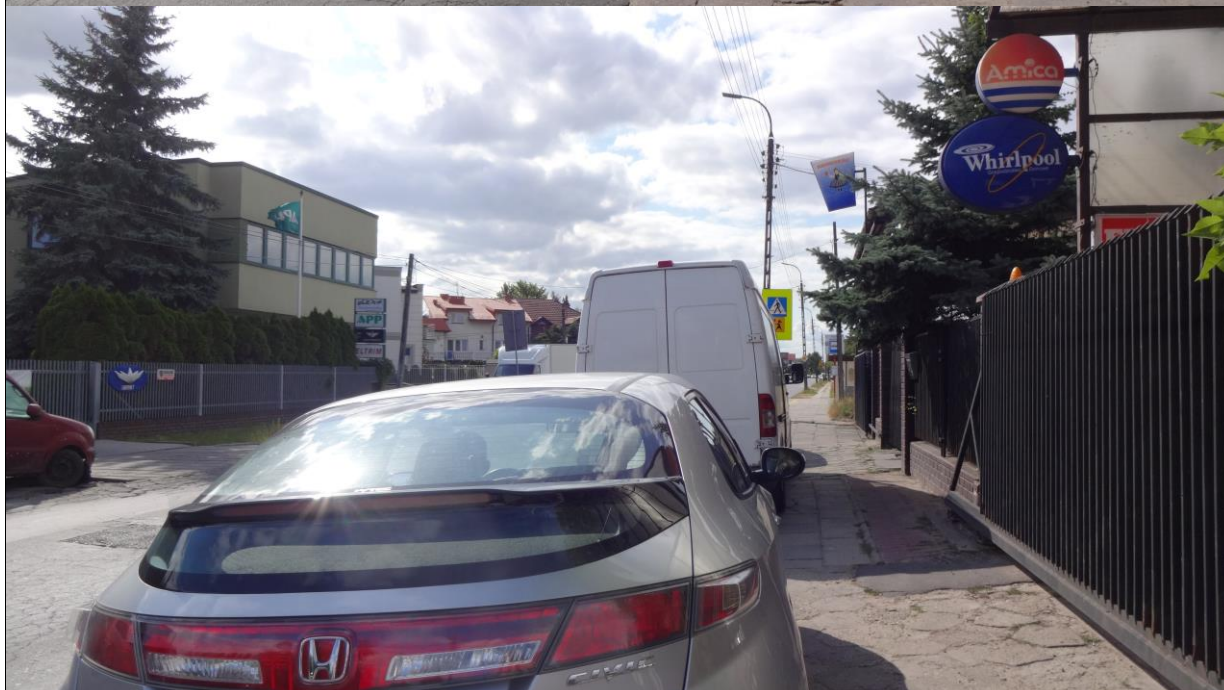
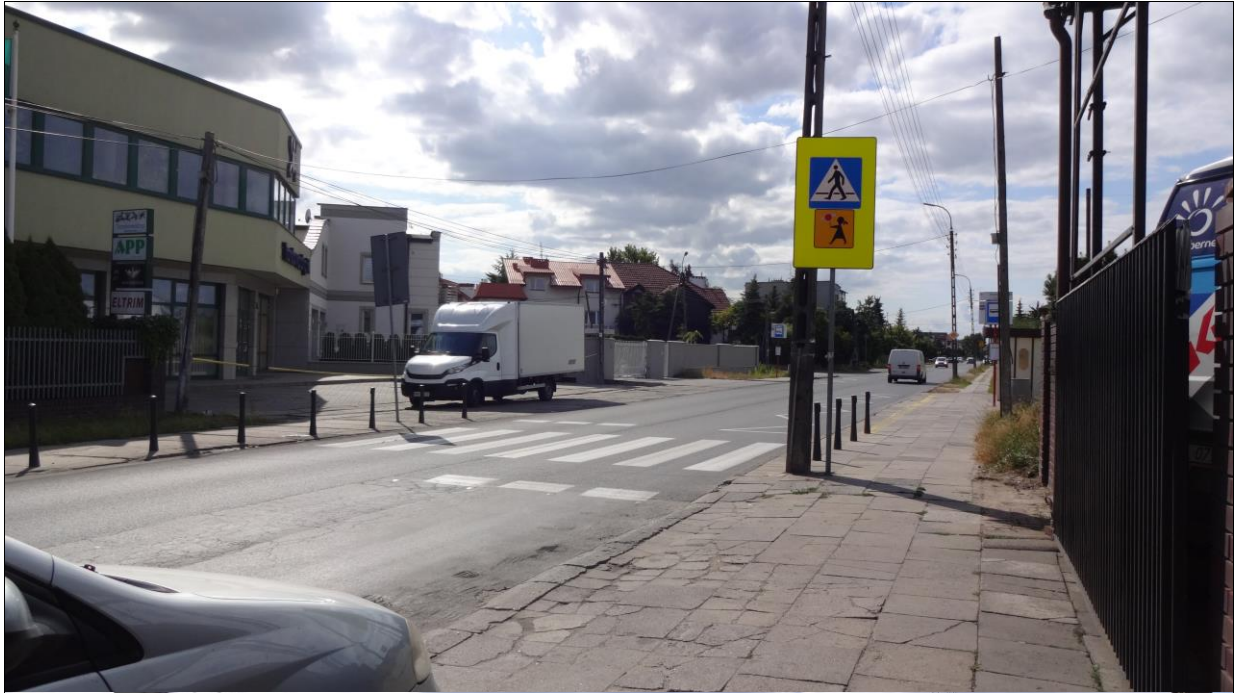
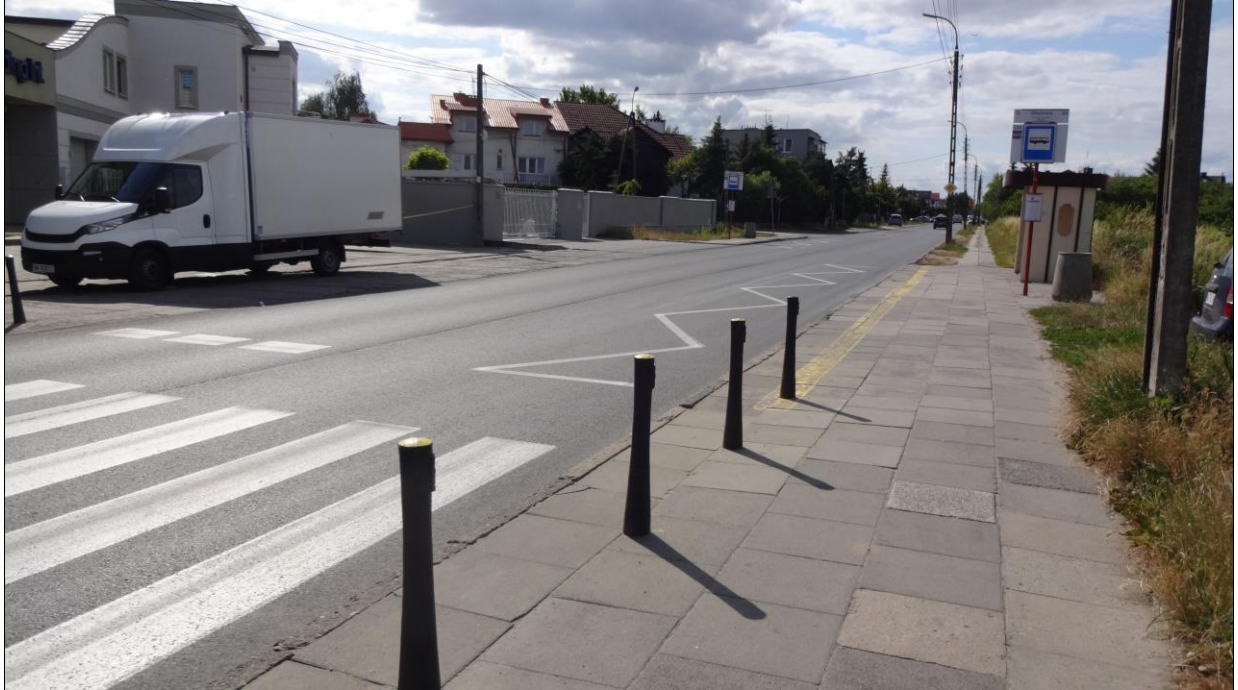
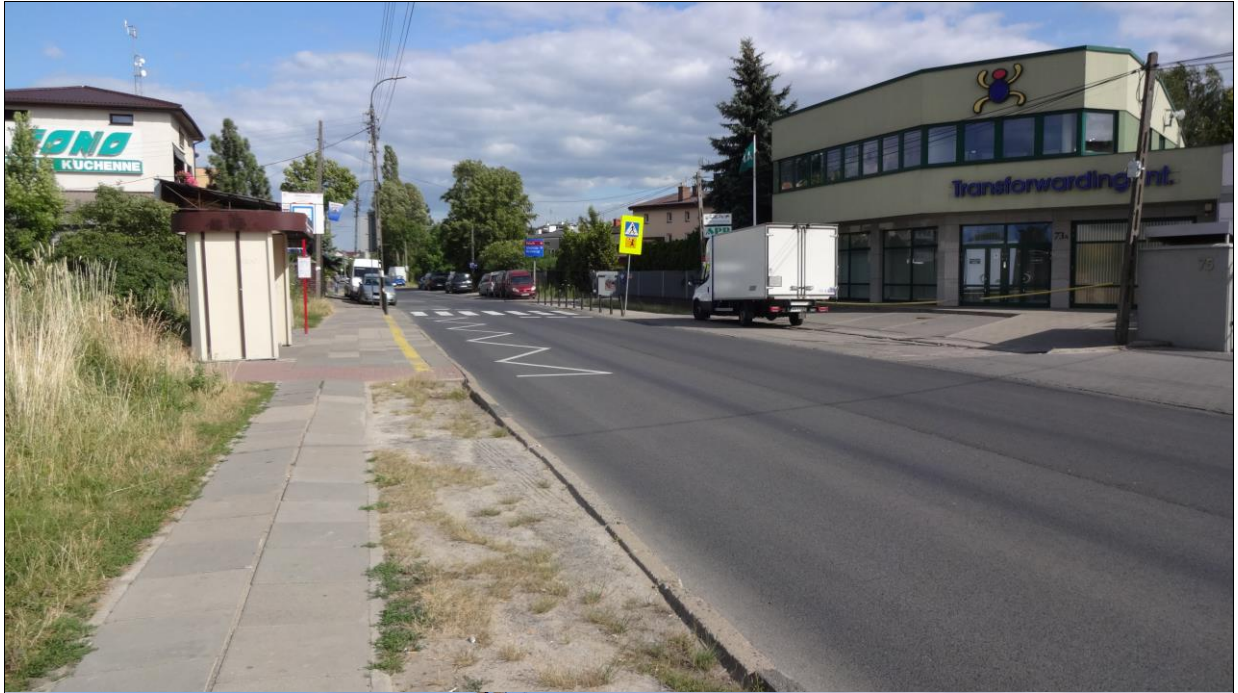
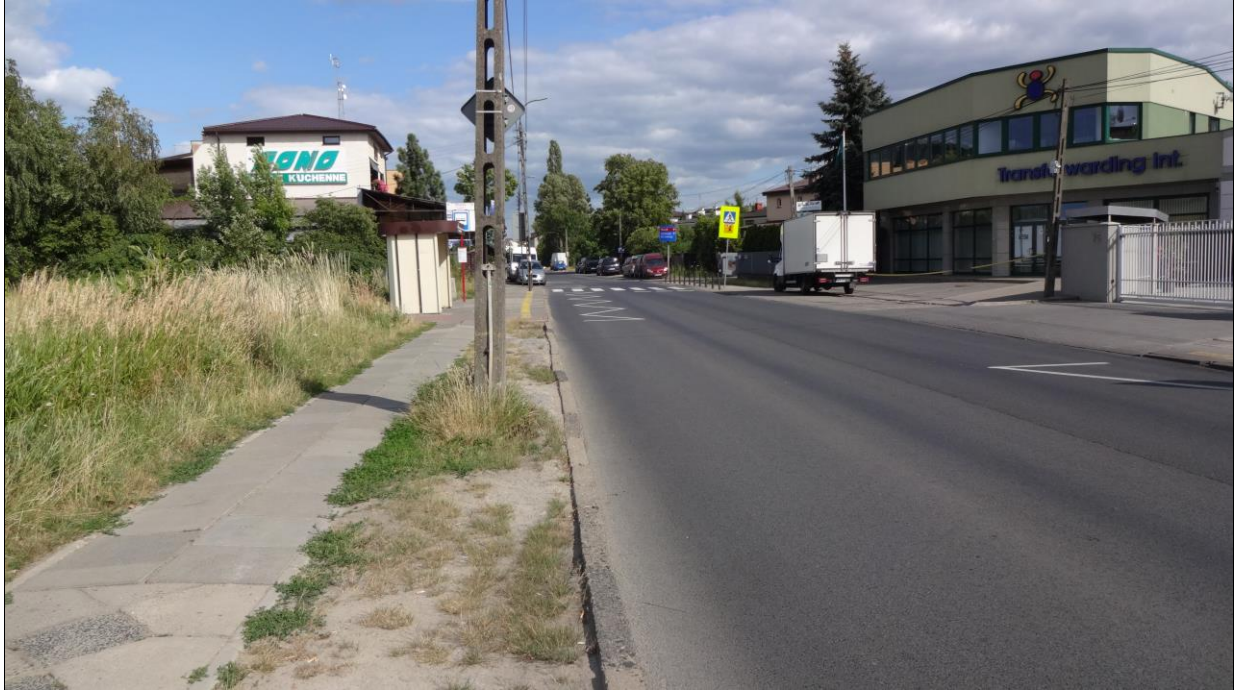
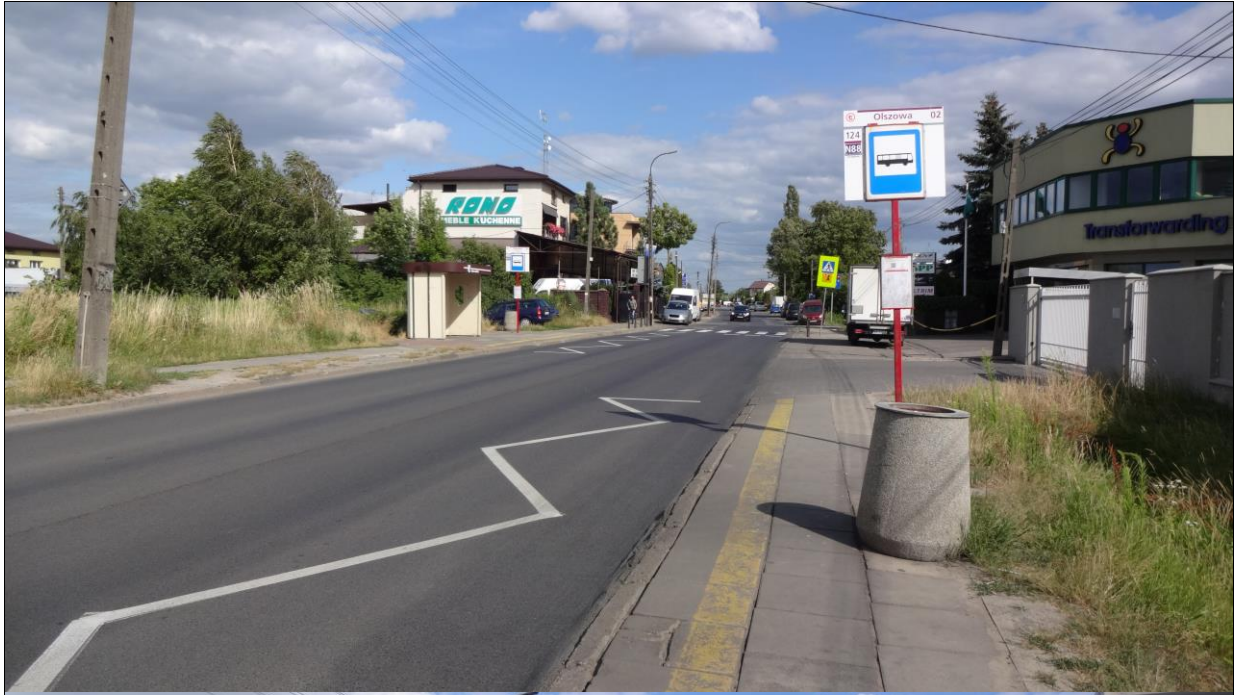
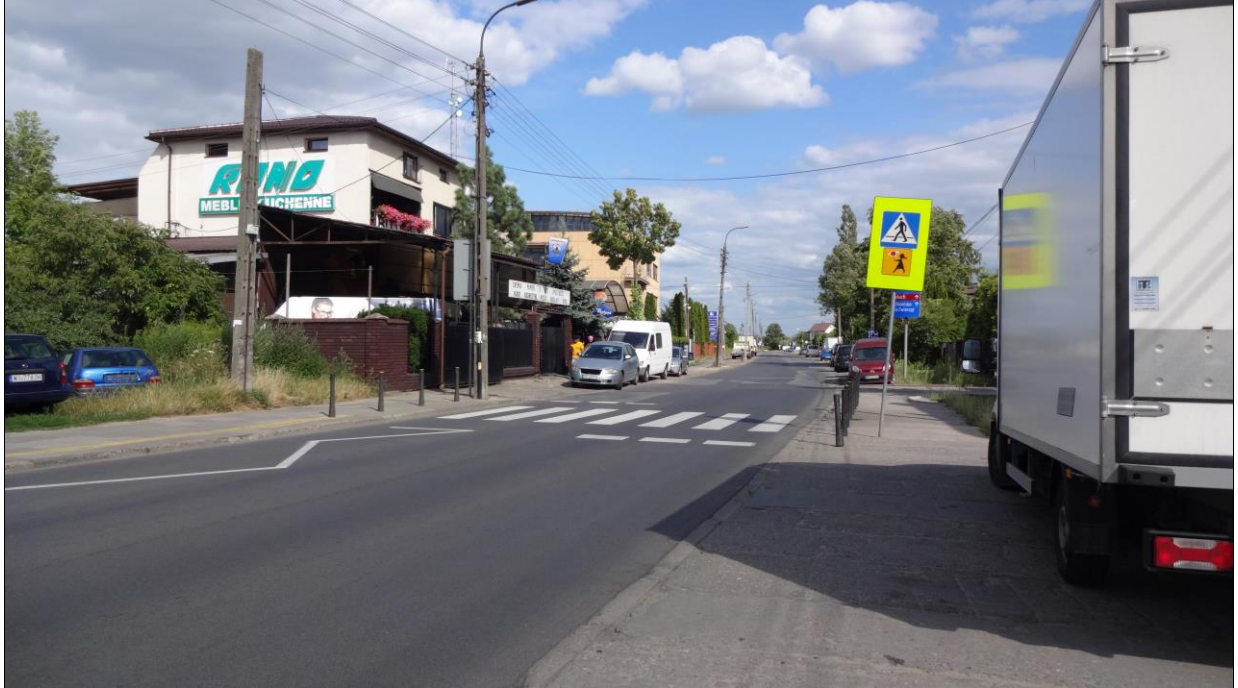
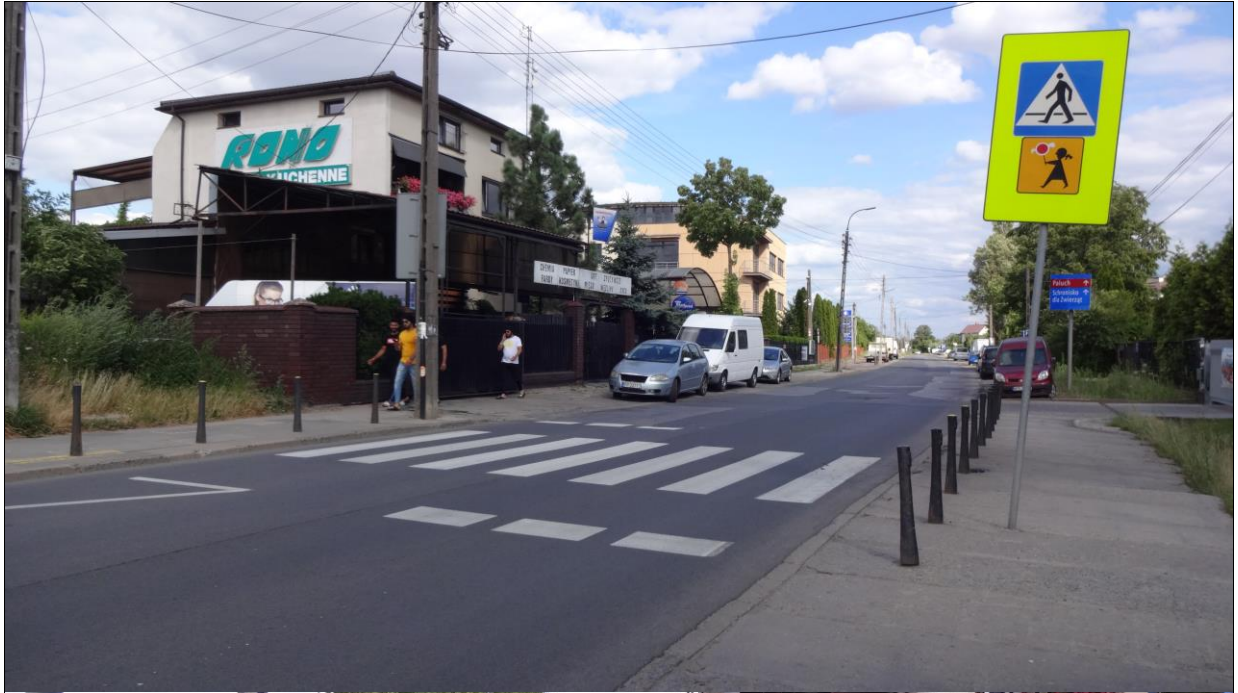
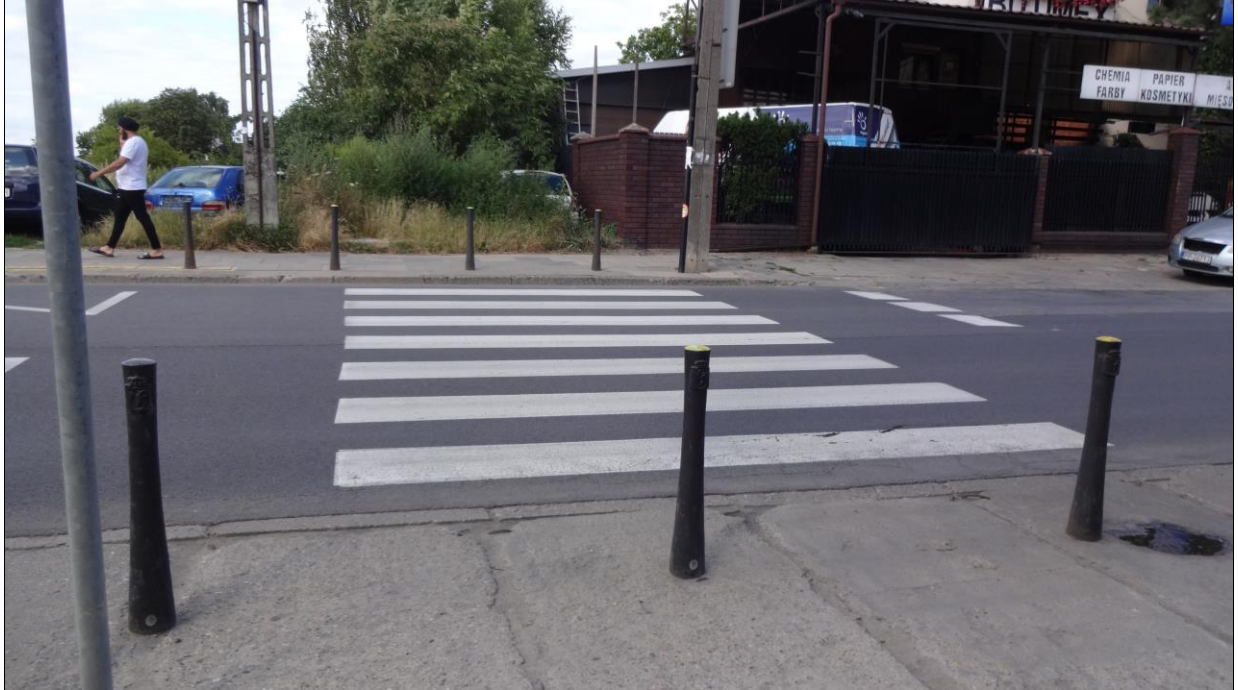
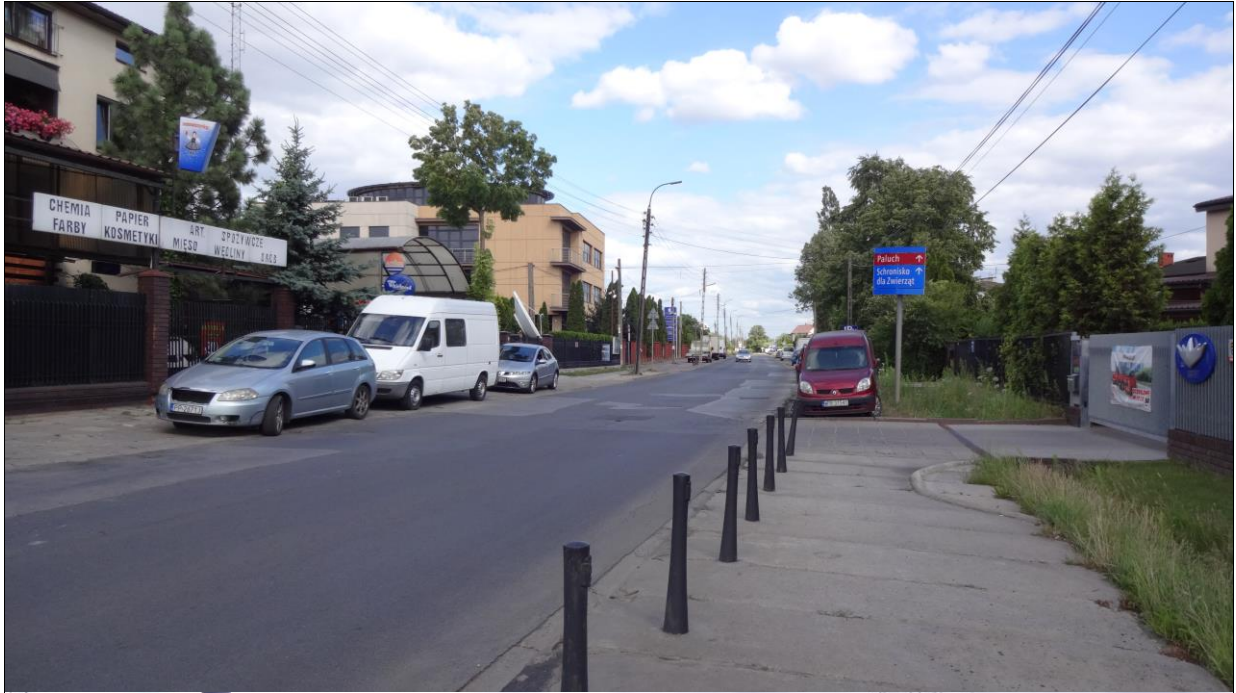
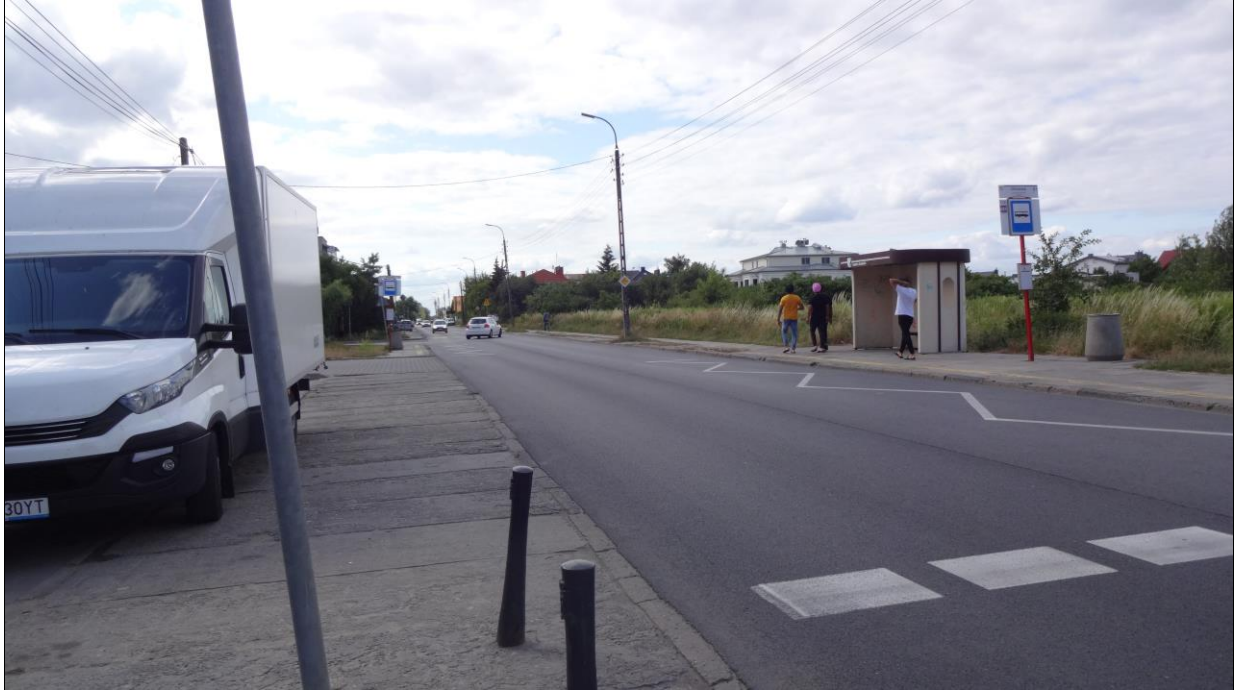
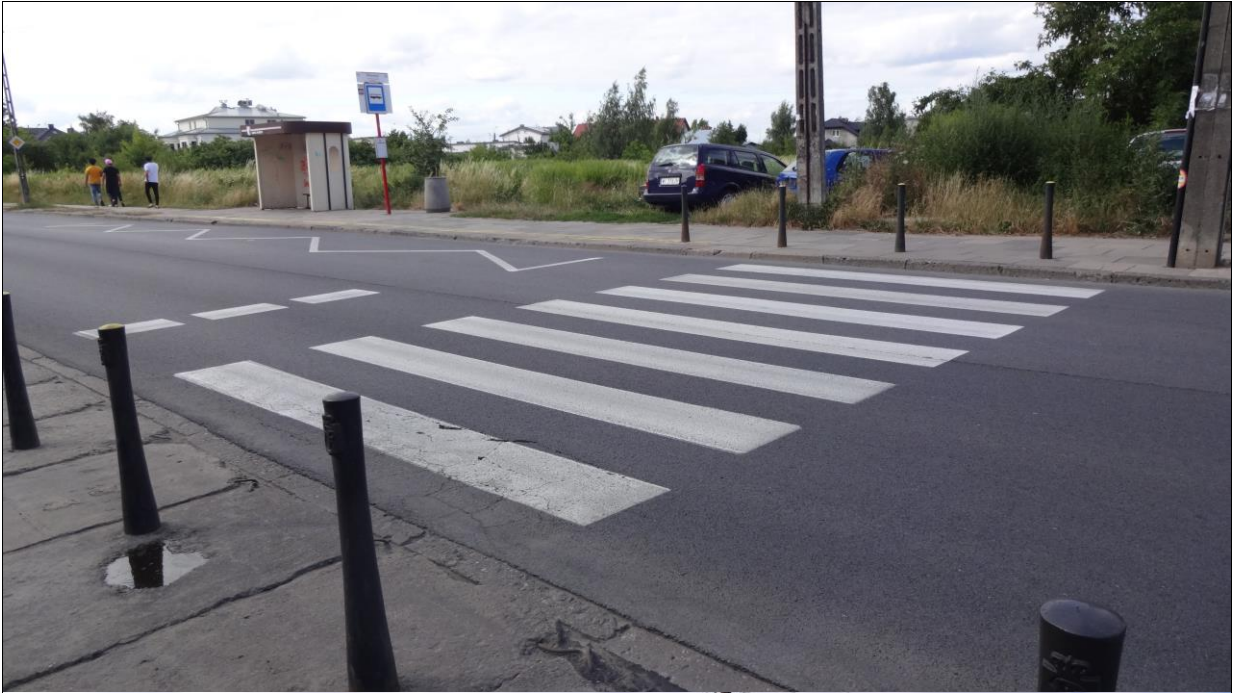
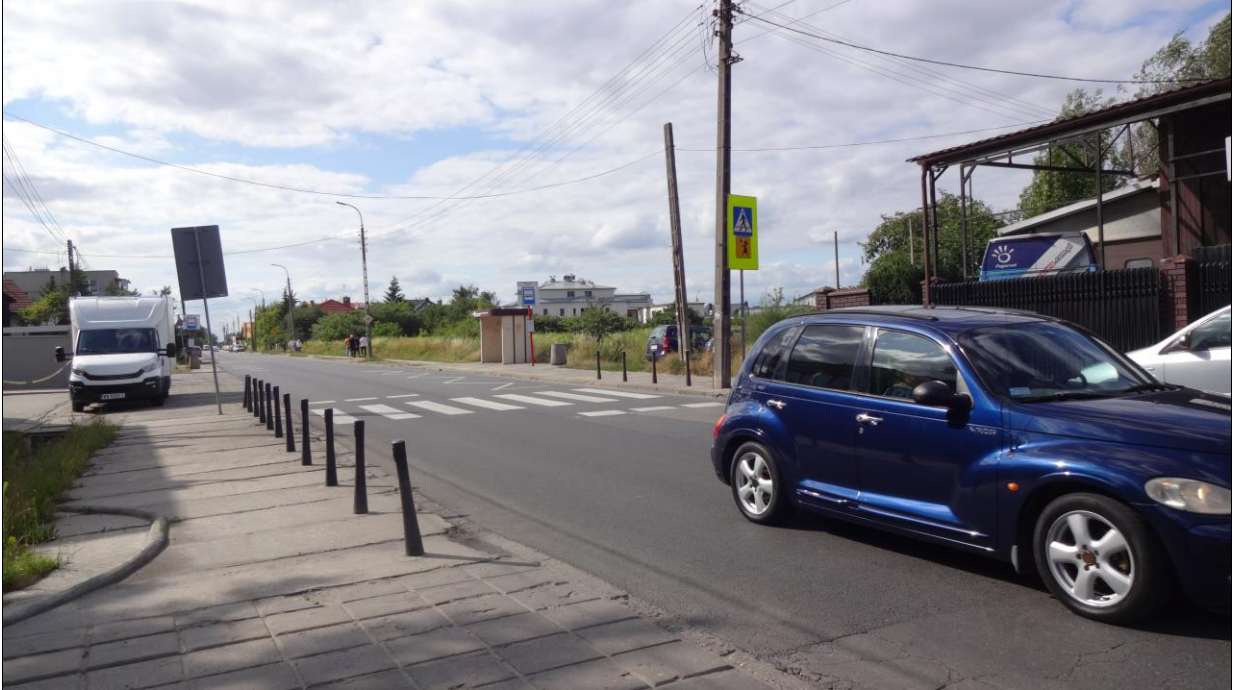
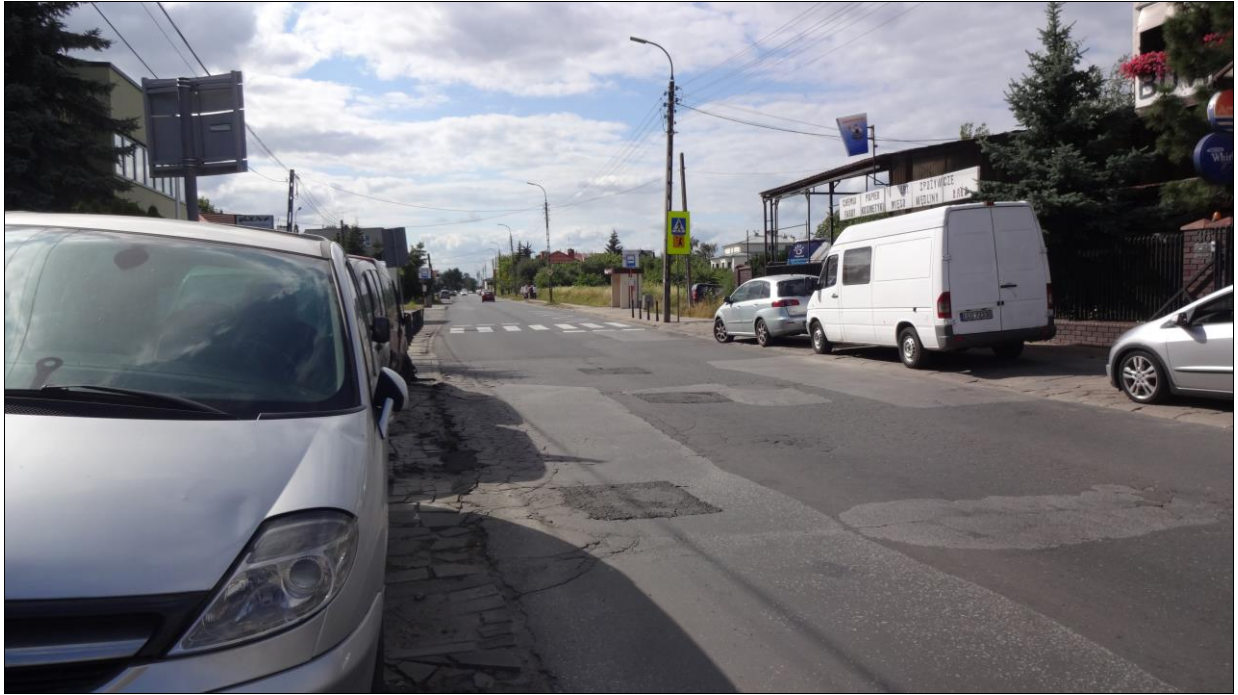
ZDJĘCIA

Przeście zlokalizowane jest na ul. Na Skraju przy przystanku komunikacji miejskiej. Przystanki autobusowe po obydwu stronach ulicy wyznaczone są na jezdni liniami P-17. Przystanek w kierunku ul. Olszowej jest wyznaczony tuż za przejściem. Stan nawierzchni przed przejściem od strony ul. Popas jest zły. Nawierzchnia jest bardzo zniszczona i wymaga odnowienia. W nierównościach przed przejściem może gromadzić się woda, co może stanowić zagrożenie. W okresie mrozów nawierzchnia może być śliska.

Brak rampy po prawej stronie przejścia, co może utrudnić pokonywanie przejścia osobom niepełnosprawnym. Brak urządzeń dla niewidomych i niedowidzących w rejonie przejścia. Niewidomi i niedowidzący nie wyczuwają, że wchodzą na jezdnię. Należy uzupełnić rampę i płytki prowadzące na długości przejścia.

Przeście wrażliwe jest na nieprawidłowe parkowanie w jego rejonie. Pojazdy parkują przy posesjach, ograniczając widoczność. Konieczne jest uporządkowanie parkowania w rejonie przejścia i fizyczne wykluczenie możliwości parkowania poza miejscami do tego wyznaczonymi.

Autobus stojący na przystanku za przejściem w stronę ul. Olszowej ogranicza bardzo mocno widoczność. Piesi będą przemieszczali się „zebrą” mając pierwszeństwo i nagle wyłonią się zza karoserii autobusu wchodząc na drugą jezdnię. Kierujący pojazdami z przeciwnego kierunku nie będą mieli szans, aby dostrzec pieszego celem udzielenia pierwszeństwa. Zdarzenia przy tych prędkościach, które występują na analizowanym ciągu z udziałem pieszych, mogą prowadzić do ofiar śmiertelnych i ciężko rannych.

Zalecenie: Należy zapewnić pola widoczności poprzez zmianę lokalizacji przystanków transportu zbiorowego lub realizacji zatok autobusowych w odpowiedniej lokalizacji, należy także uniemożliwić parkowanie w polach widoczności poprzez fizyczne środki. Konieczna jest realizacja poprawnych ramp, a także urządzeń dla niewidomych i niedowidzących. Nawierzchnia jezdni a także chodników wymaga remontu.
