FORMULARZ AUDYTU BRD		Arkusz 1
Audytor	Monika Bielewska	
Data, Godzina	08.07.2019 15:30	
Pogoda	Słonecznie

METRYKA WEDŁUG INWENTARYZACJI			
NR PRZEJŚCIA	10054		
DZIELNICA	Włochy	KATEGORIA	Powiatowa
ULICA	Na Skraju	LICZBA PASÓW	2
SKRZYŻOWANIE ZJAZD	Na Skraju		
OPIS	przez Na Skraju przy przystanku „Rybna”

FORMULARZ AUDYTU BRD		Arkusz 2
NR PRZEJŚCIA	10054

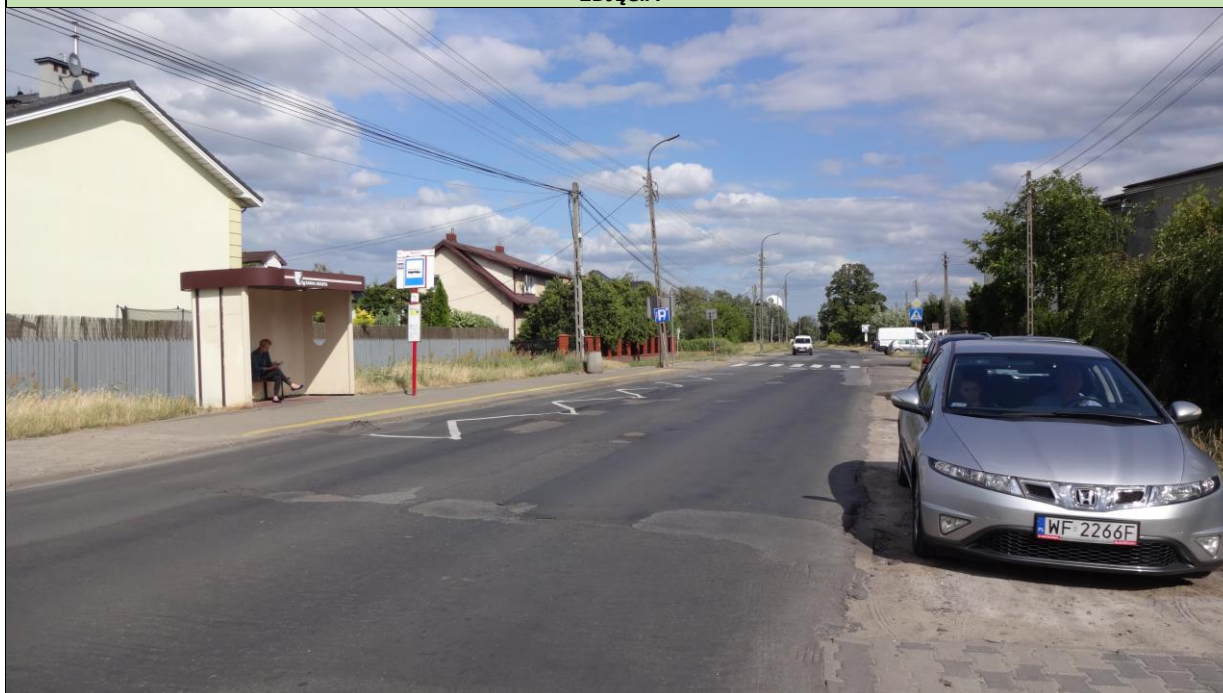
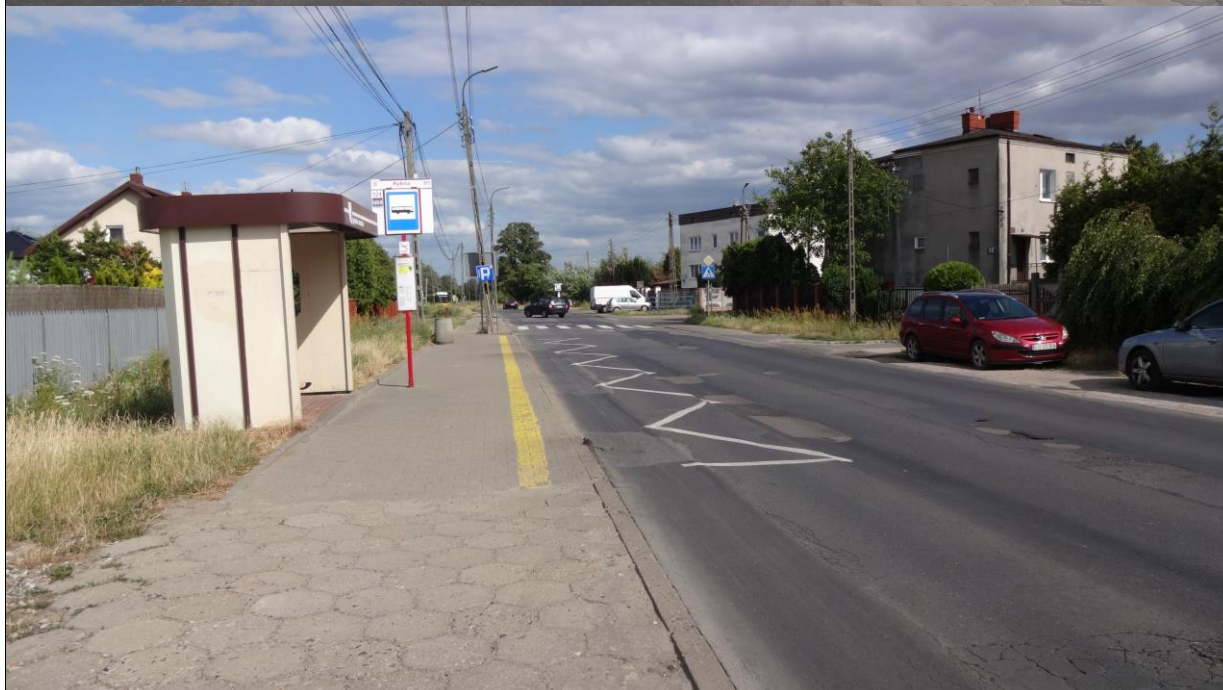
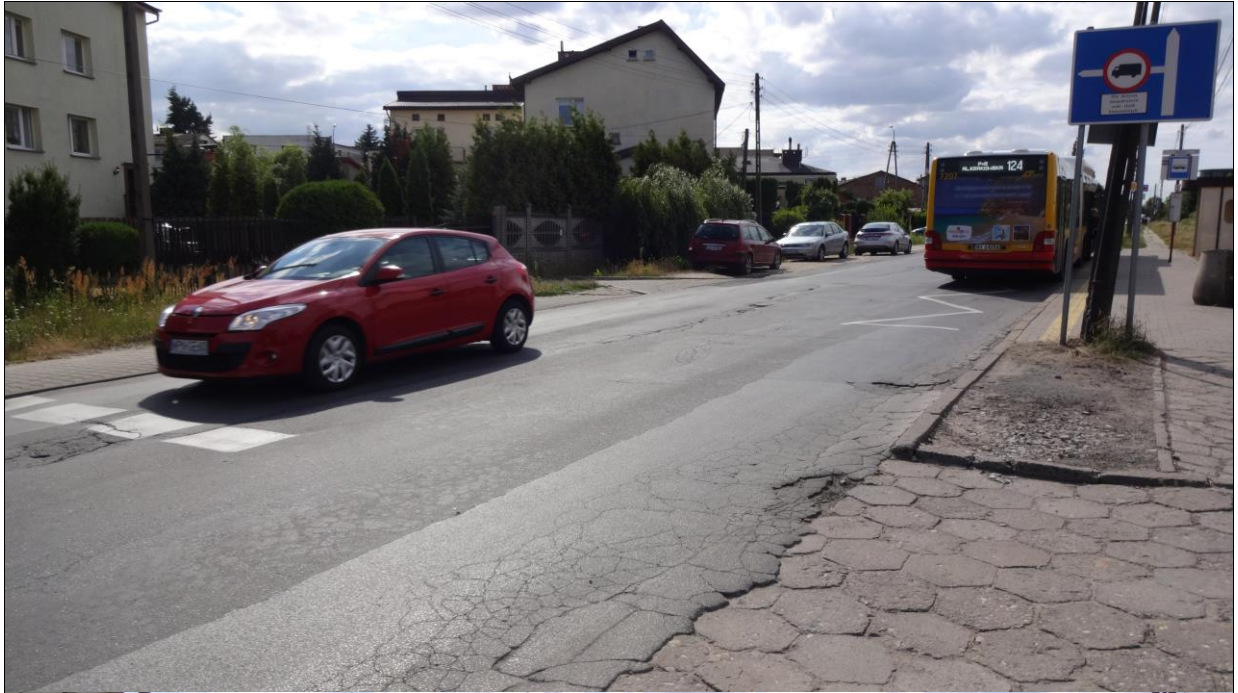
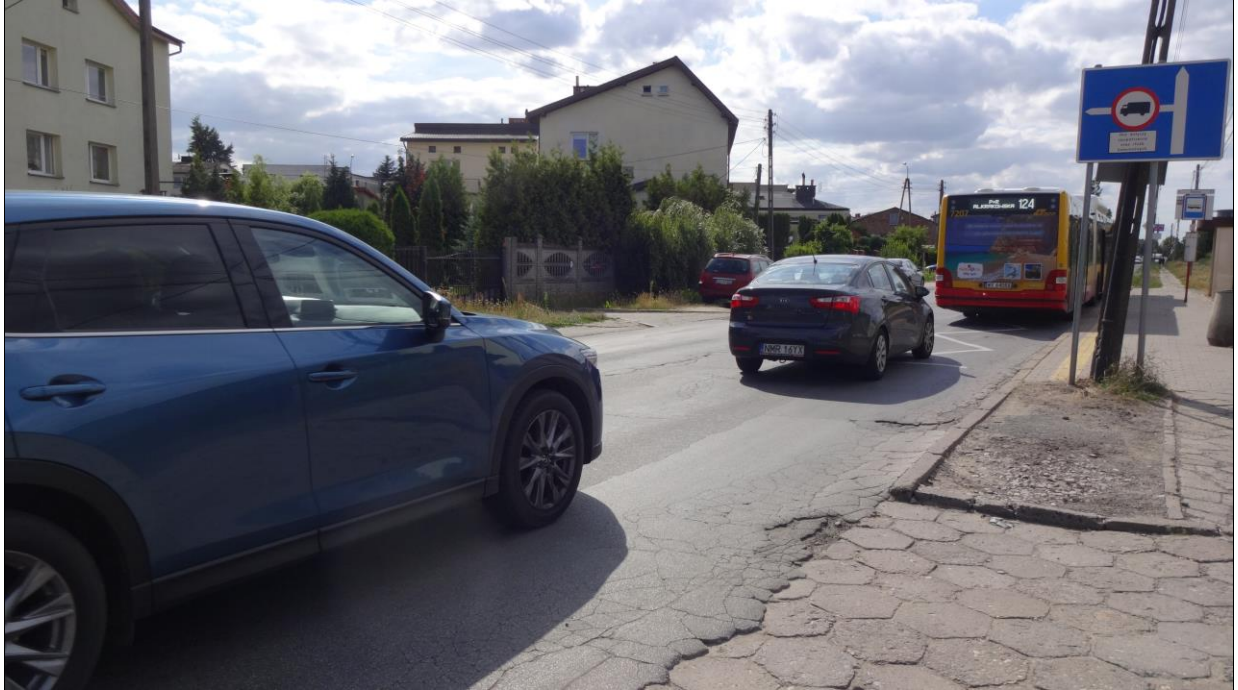
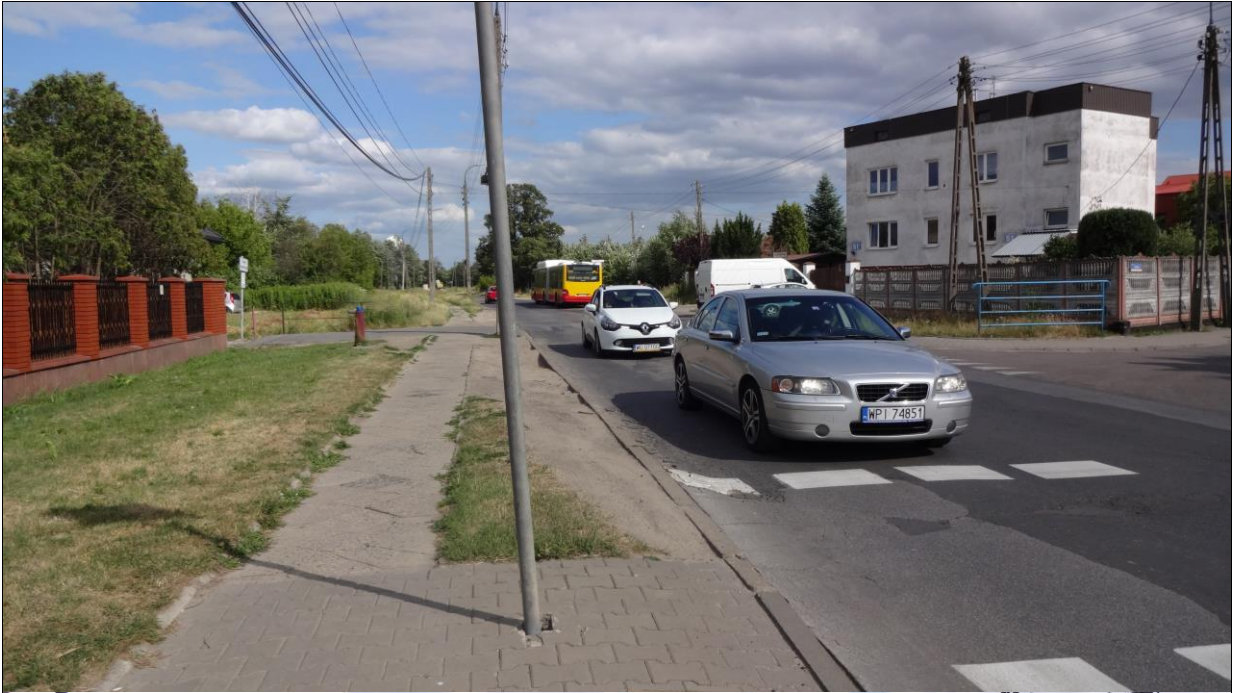
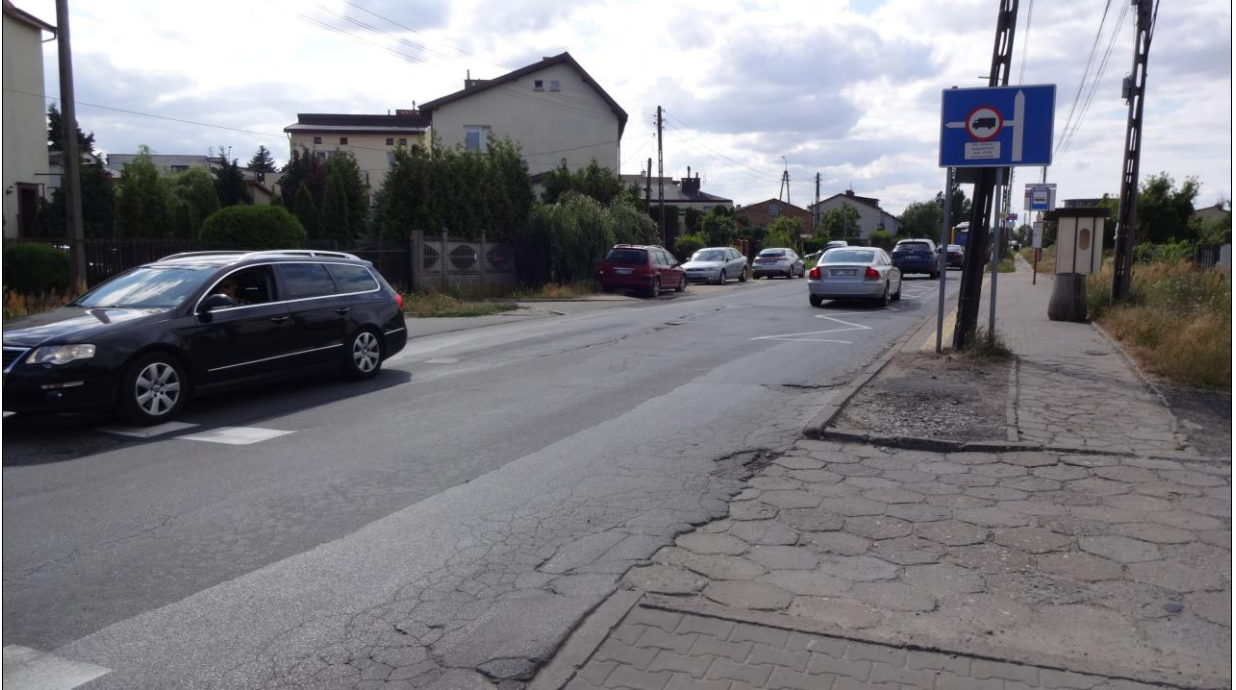
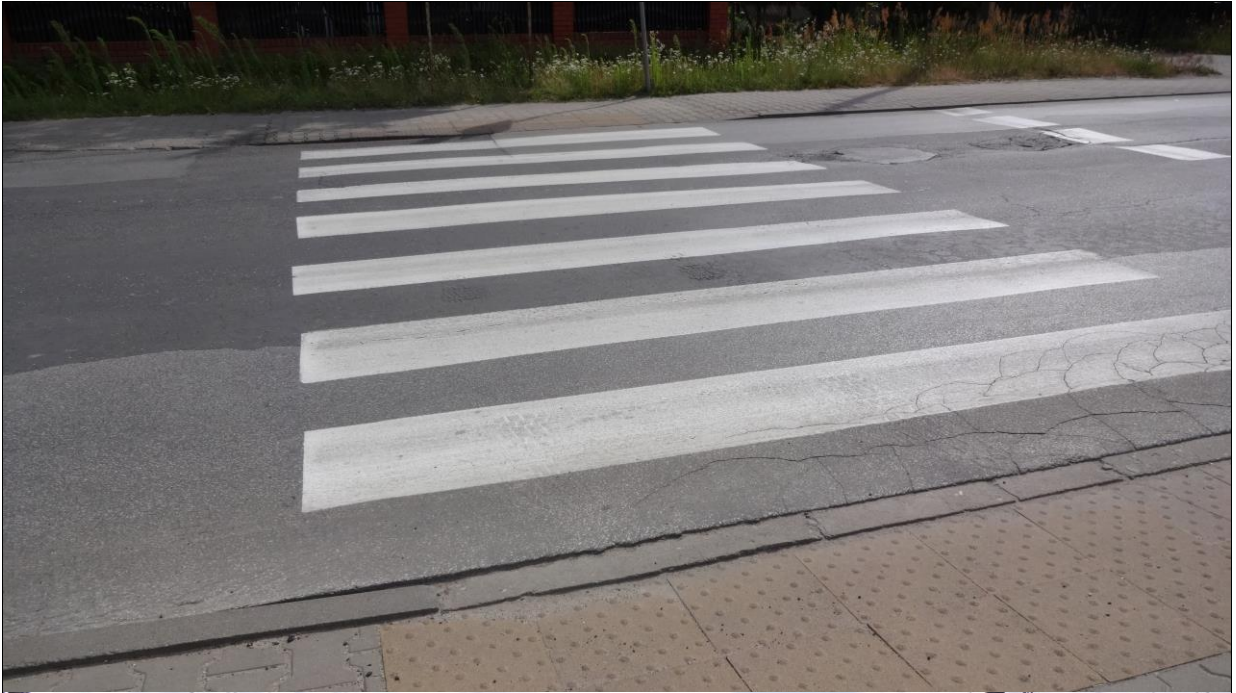
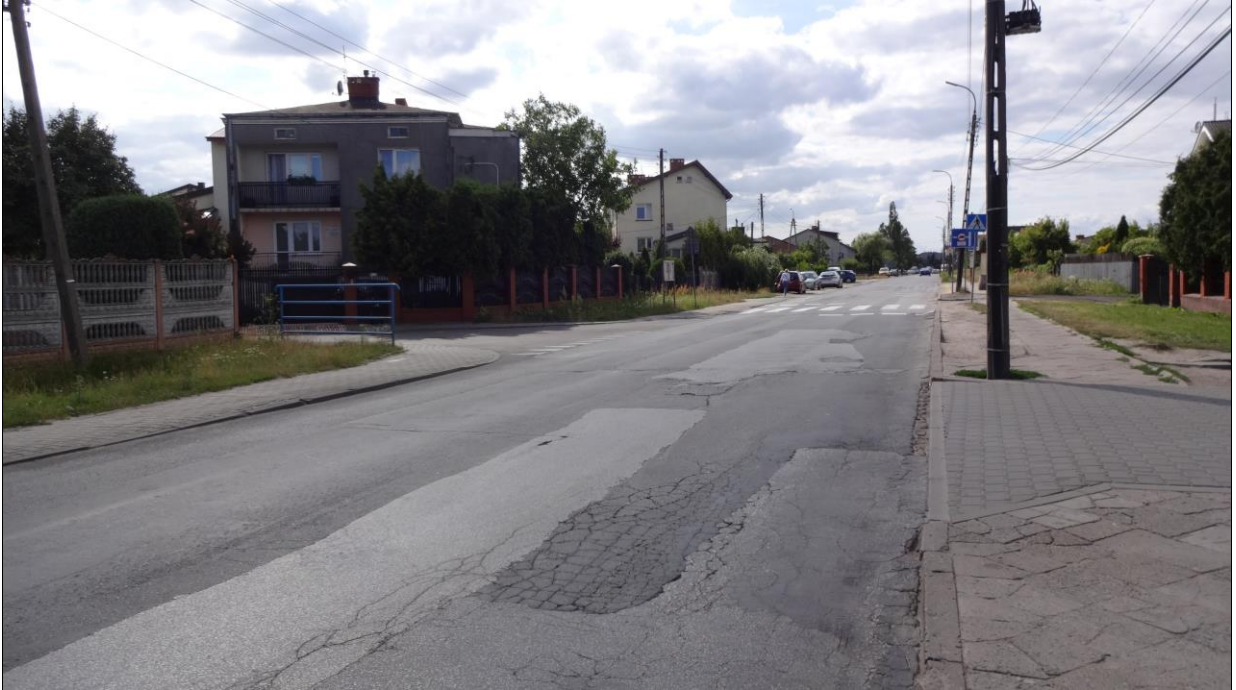
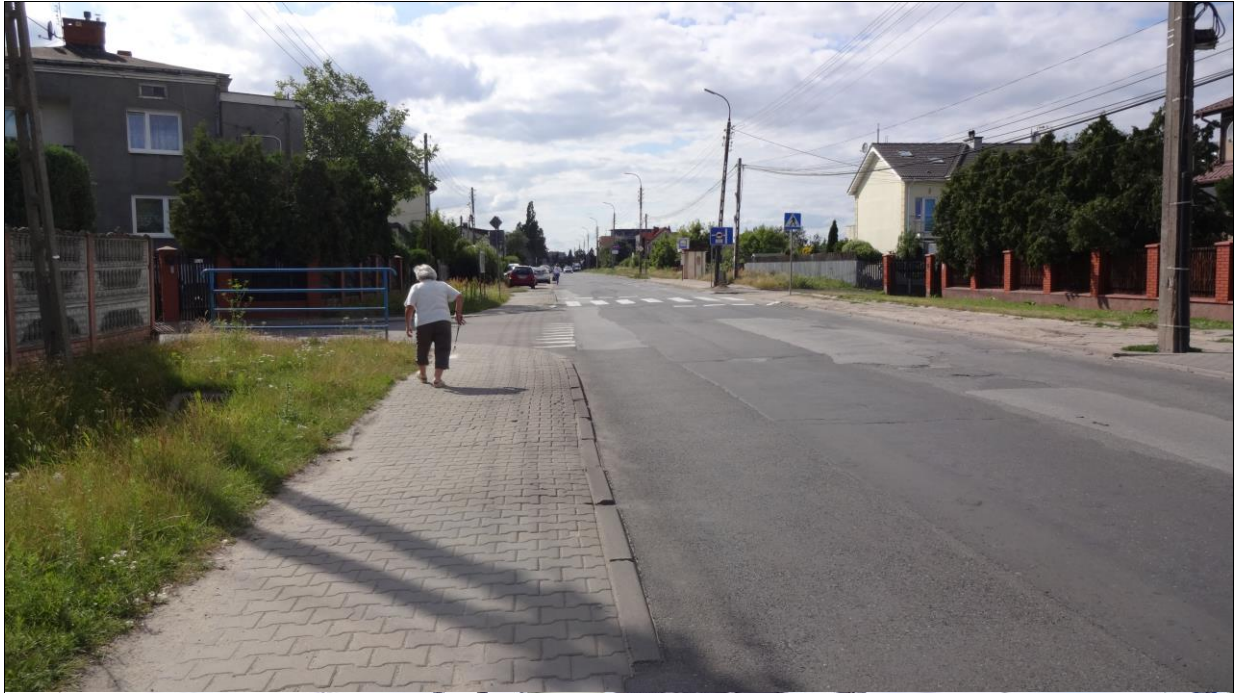
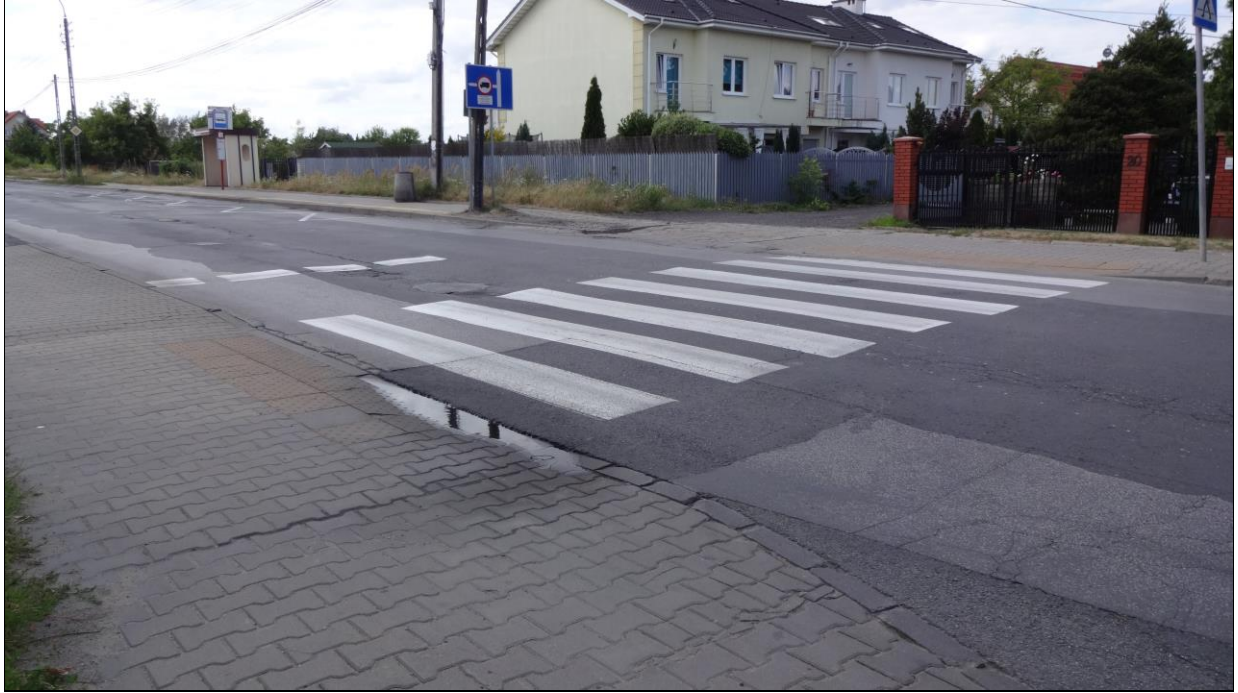
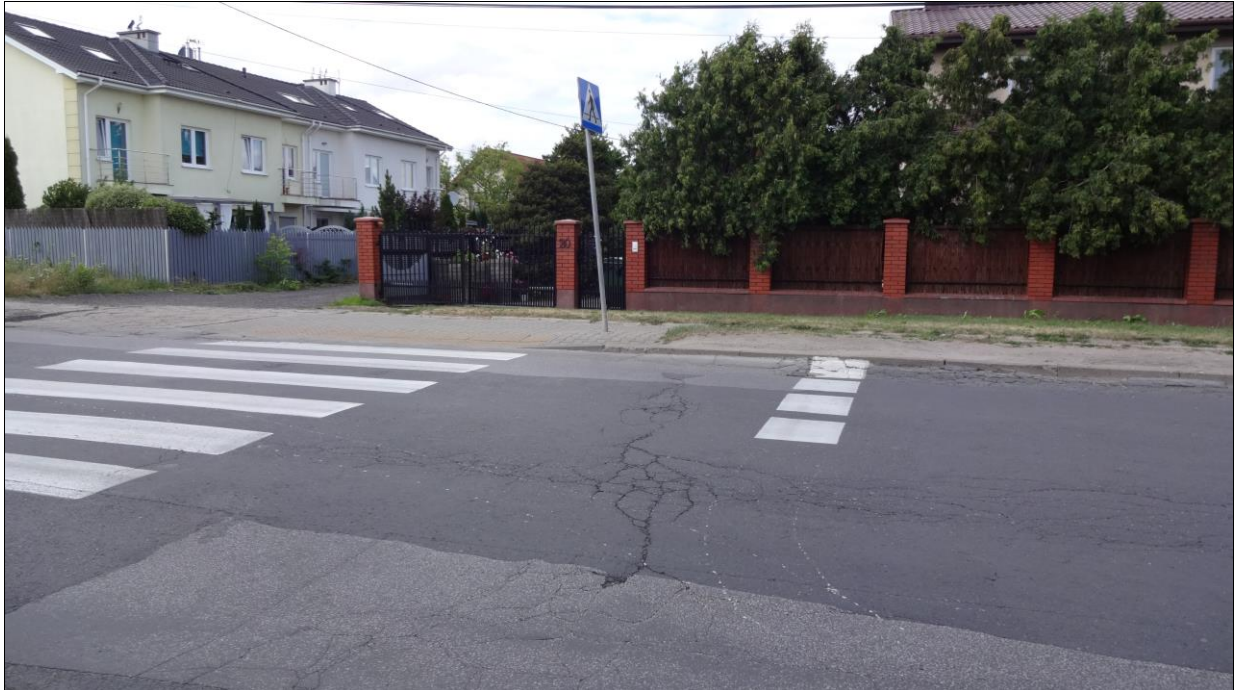
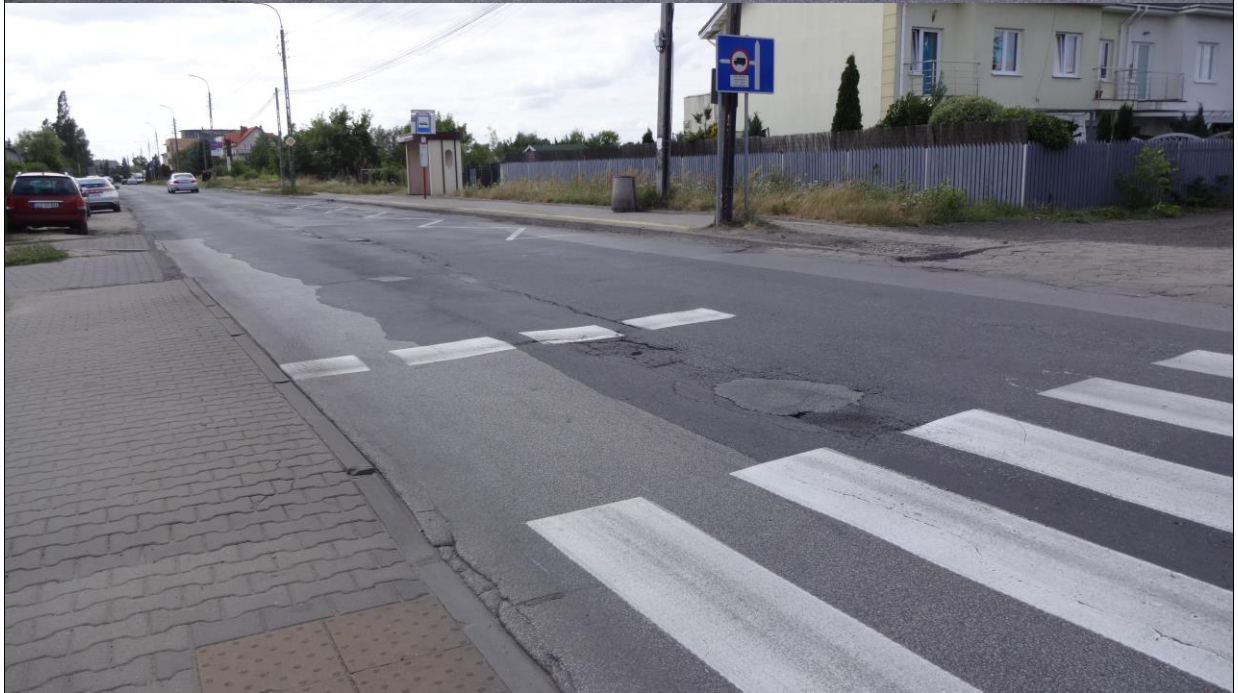
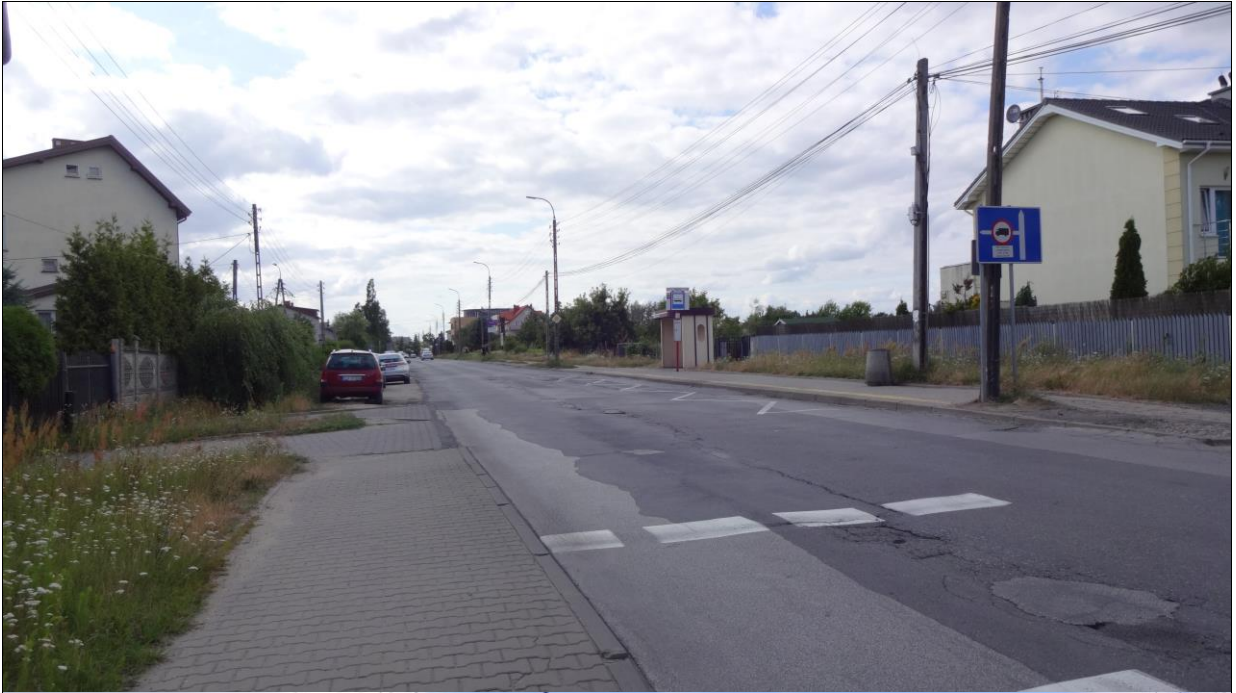
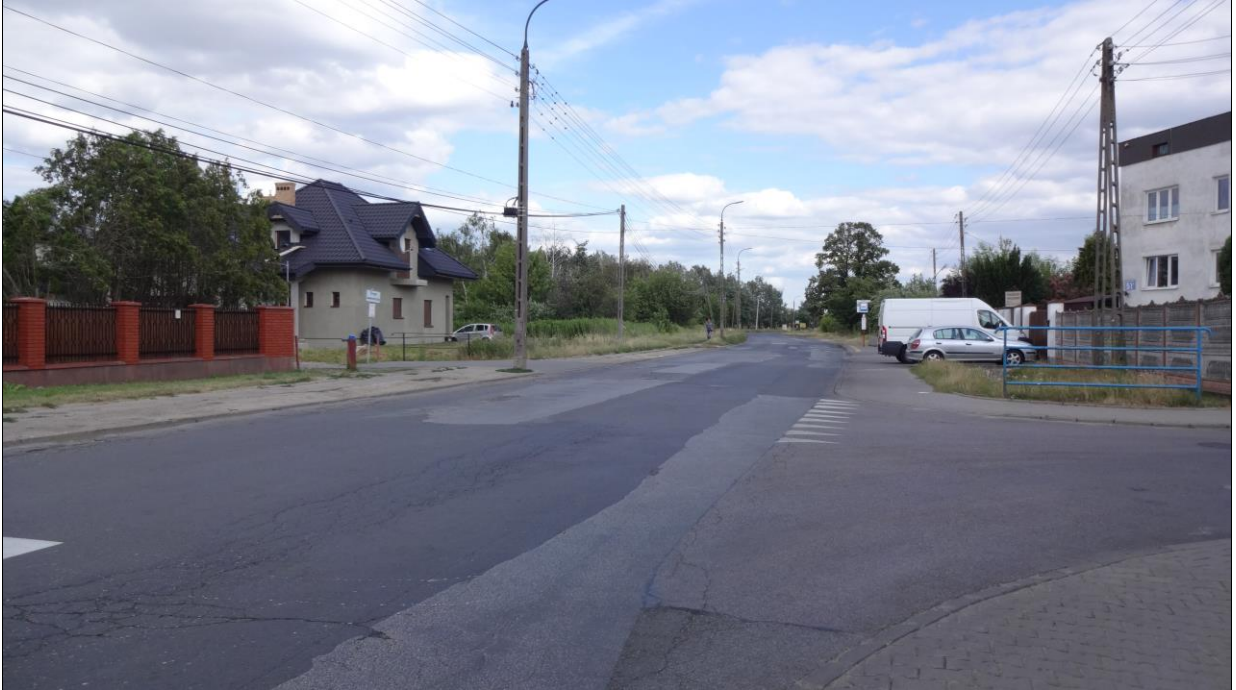
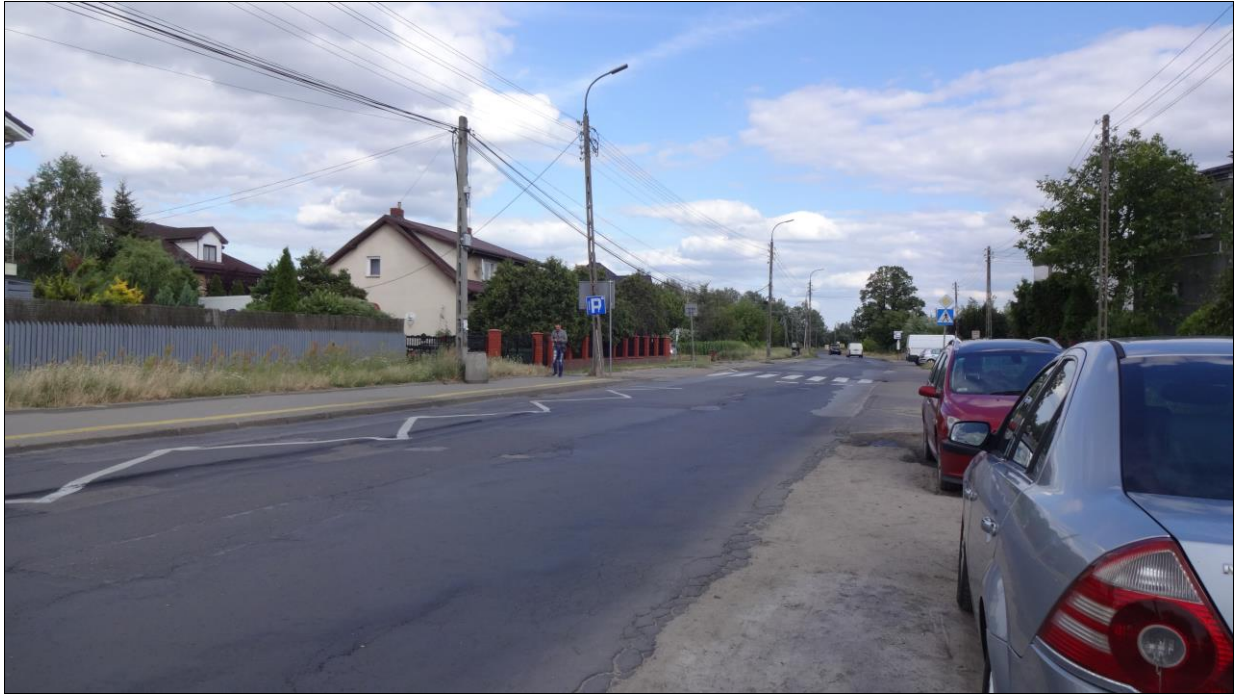
ZDJĘCIA

Stan nawierzchni przed przejściem i na przejściu jest zły. Nawierzchnia jest zniszczona i wymaga odnowienia. W nierównościach przed przejściem może gromadzić się woda, co może stanowić zagrożenie. W okresie mrozów nawierzchnia może być śliska.

Oznakowanie poziome w stanie dostatecznym. Położone jest na zniszczonej nawierzchni, co może wpływać na jego widoczność.

Rampa po stronie prawej jest zniszczona. W obniżeniu zgromadziła się woda. Należy naprawić rampę i płytki naprowadzające po tej stronie przejścia.

Przeście wrażliwe jest na nieprawidłowe parkowanie w jego rejonie. Pojazdy parkują przy posesjach, na zjazdach, ograniczając widoczność. Podczas wizji stwierdzono pojazdy parkujące przy pasie ruchu po stronie prawej. Po lewej stronie z kolei było widać ślady parkujących samochodów. Konieczne jest uporządkowanie parkowania w rejonie przejścia i fizyczne wykluczenie możliwości parkowania poza miejscami do tego wyznaczonymi.

Autobus stojący na przystanku za przejściem w stronę ul. Piaskowej ogranicza widoczność. Piesi wychodzą na jezdnię zza autobusu, co grozi potrąceniem pieszego na pasach.

Zalecenie: Należy zapewnić pola widoczności poprzez zmianę lokalizacji przystanków transportu zbiorowego lub realizacji zatok autobusowych w odpowiedniej lokalizacji. Nawierzchnia jezdni a także chodników wymaga remontu. Konieczne jest też działanie fizycznie uniemożliwiające parkowania w obszarach wymaganych pól widoczności kierowca – pieszy.
