FORMULARZ AUDYTU BRD		Arkusz 1
Audytor	Monika Bielewska	
Data, Godzina	08.07.2019 15:20	
Pogoda	Słonecznie

METRYKA WEDŁUG INWENTARYZACJI			
NR PRZEJŚCIA	10055		
DZIELNICA	Włochy	KATEGORIA	Powiatowa
ULICA	Na Skraju	LICZBA PASÓW	2
SKRZYŻOWANIE ZJAZD	Na Skraju		
OPIS	przez Na Skraju przy przystanku „Okrężna”

FORMULARZ AUDYTU BRD		Arkusz 2
NR PRZEJŚCIA	10055

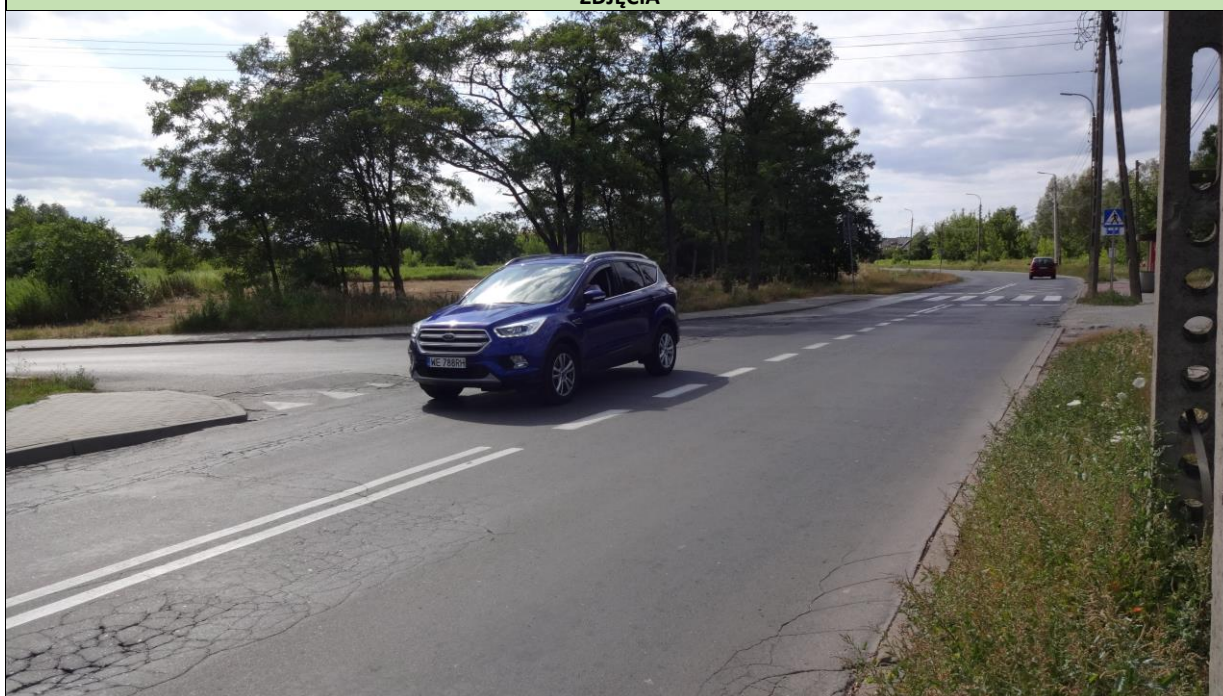
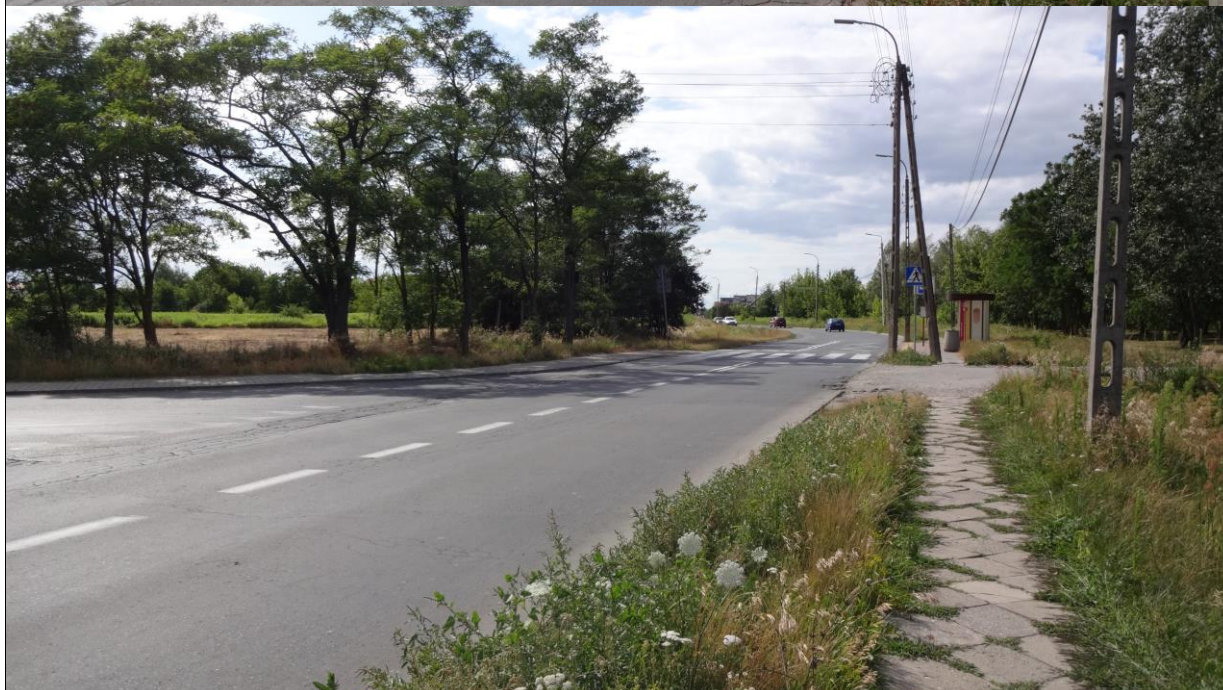
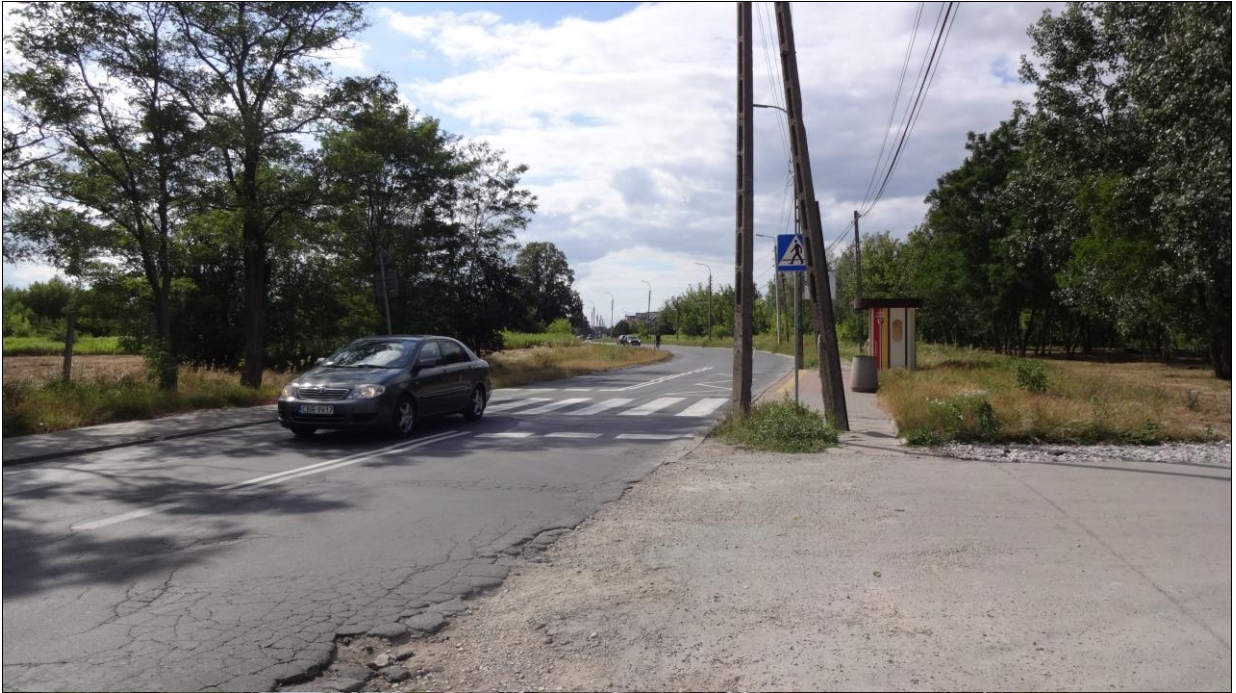
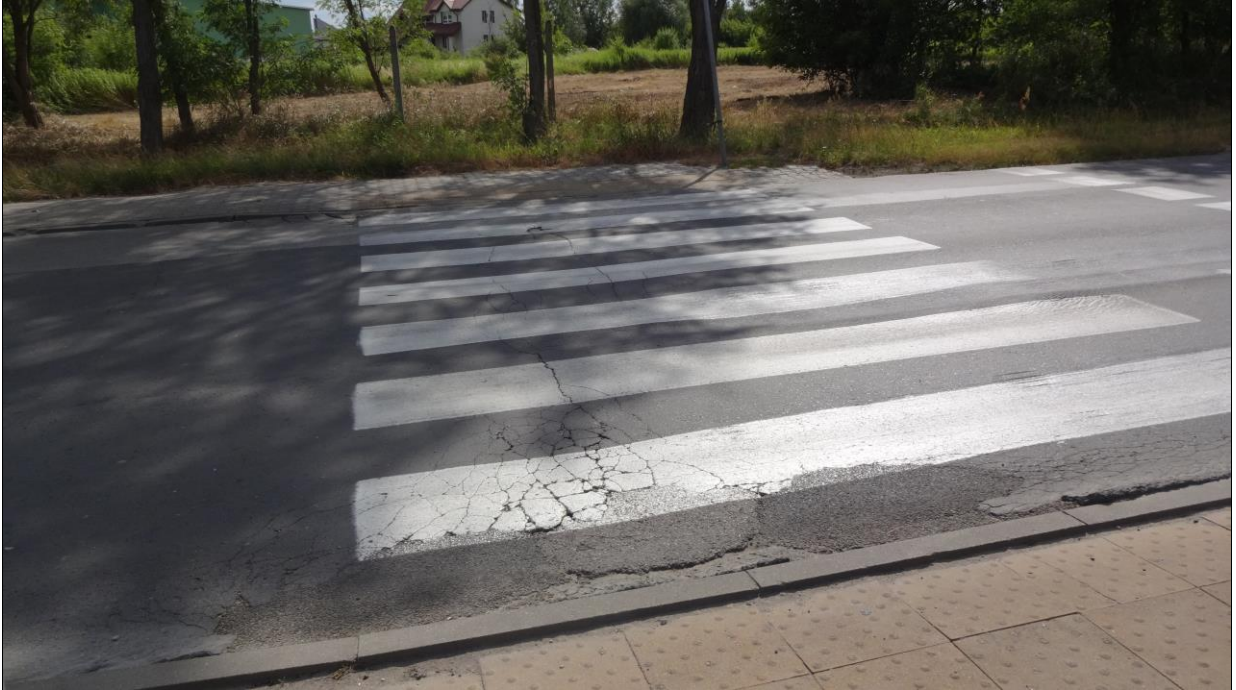
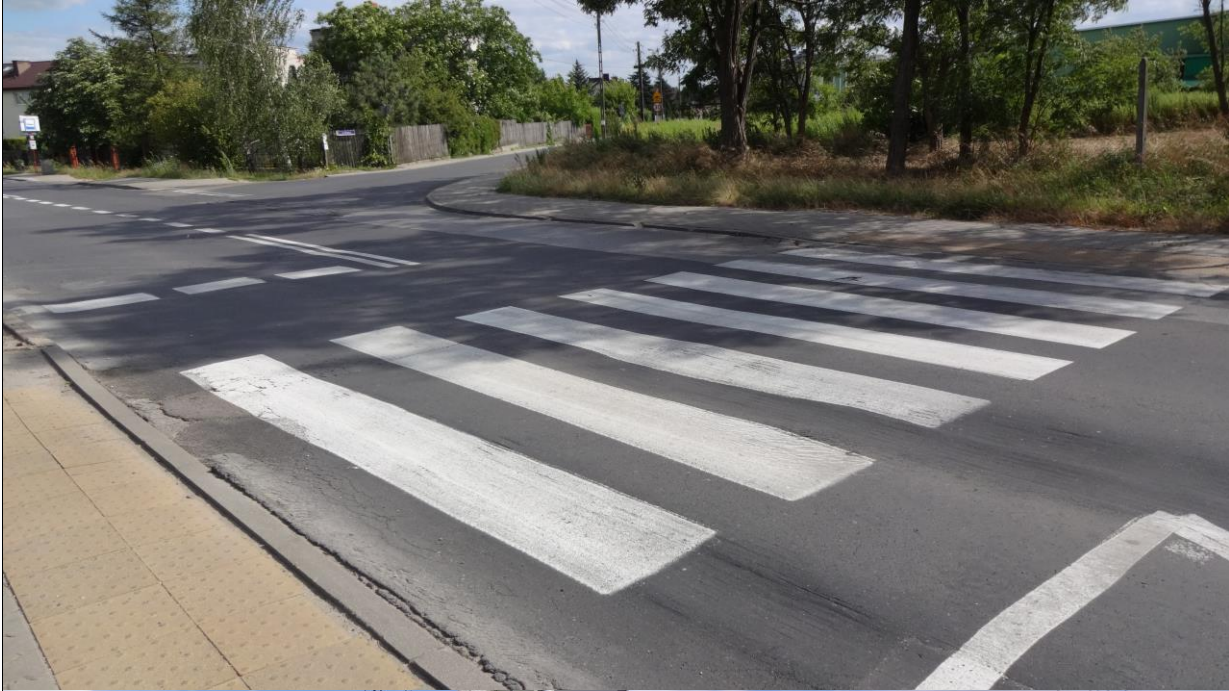
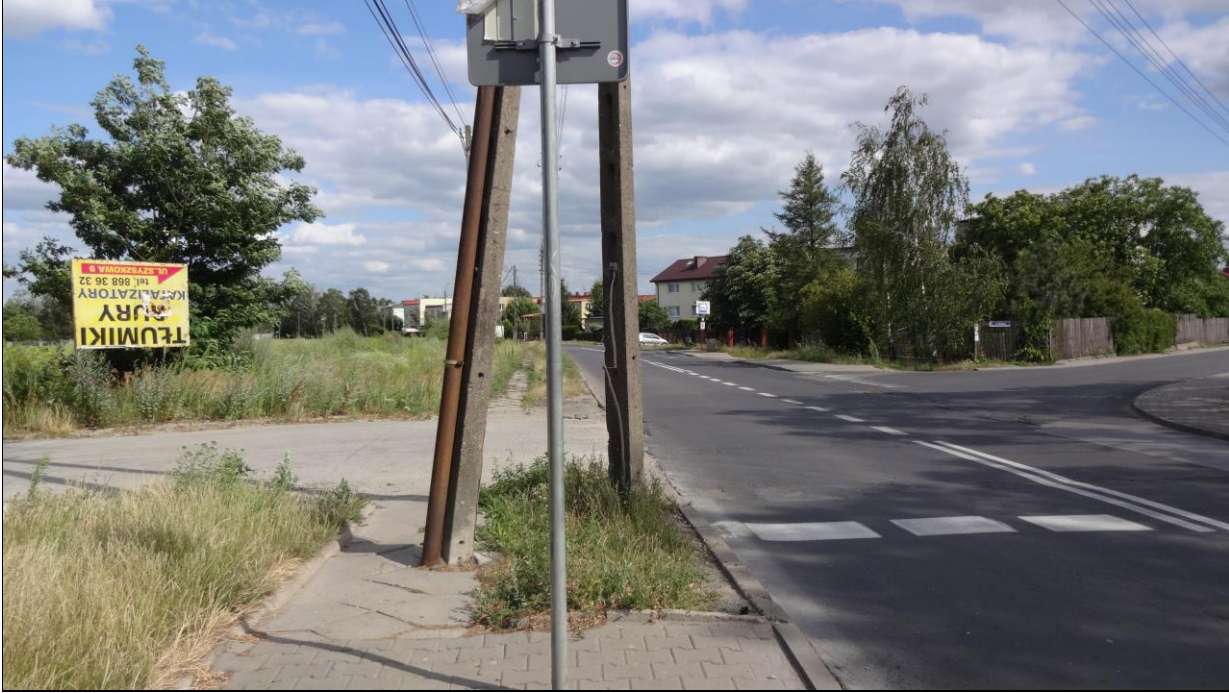
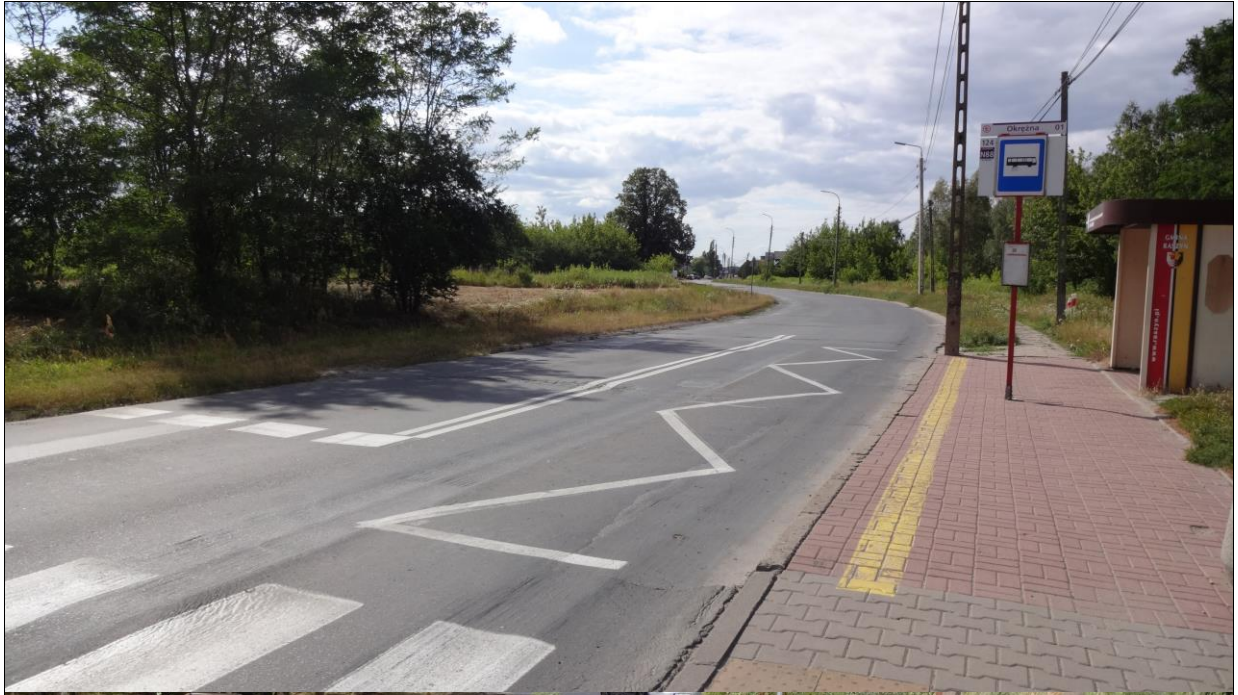
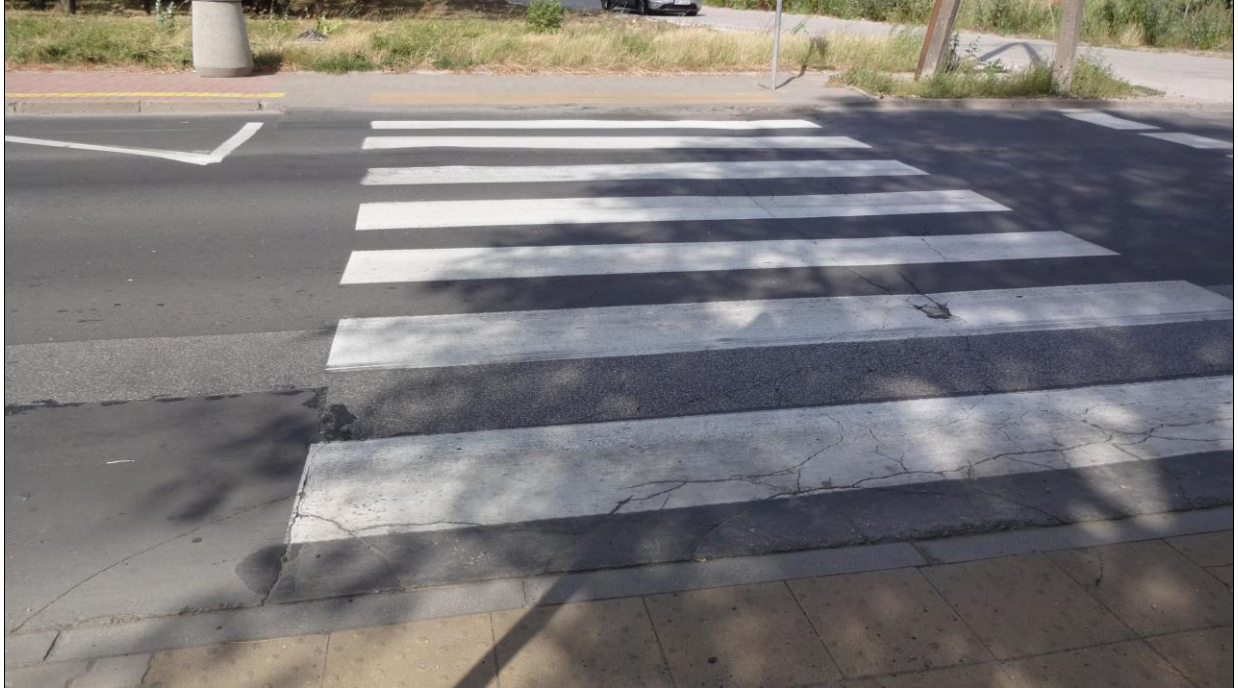
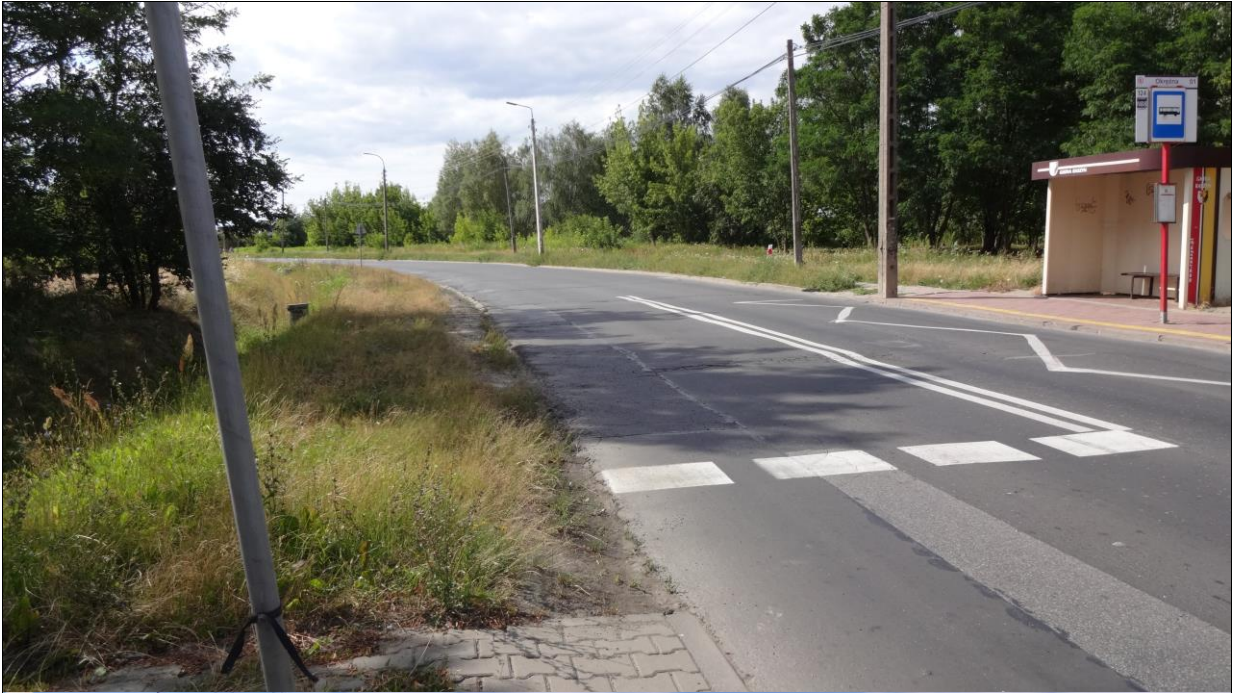
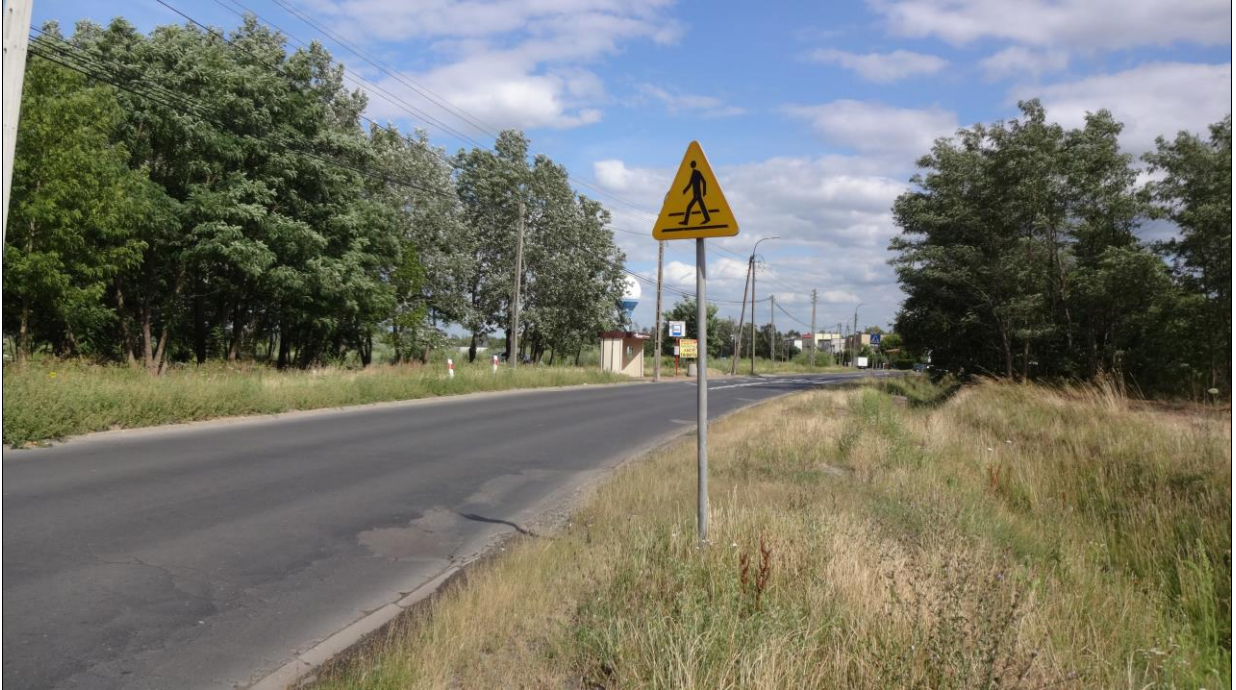
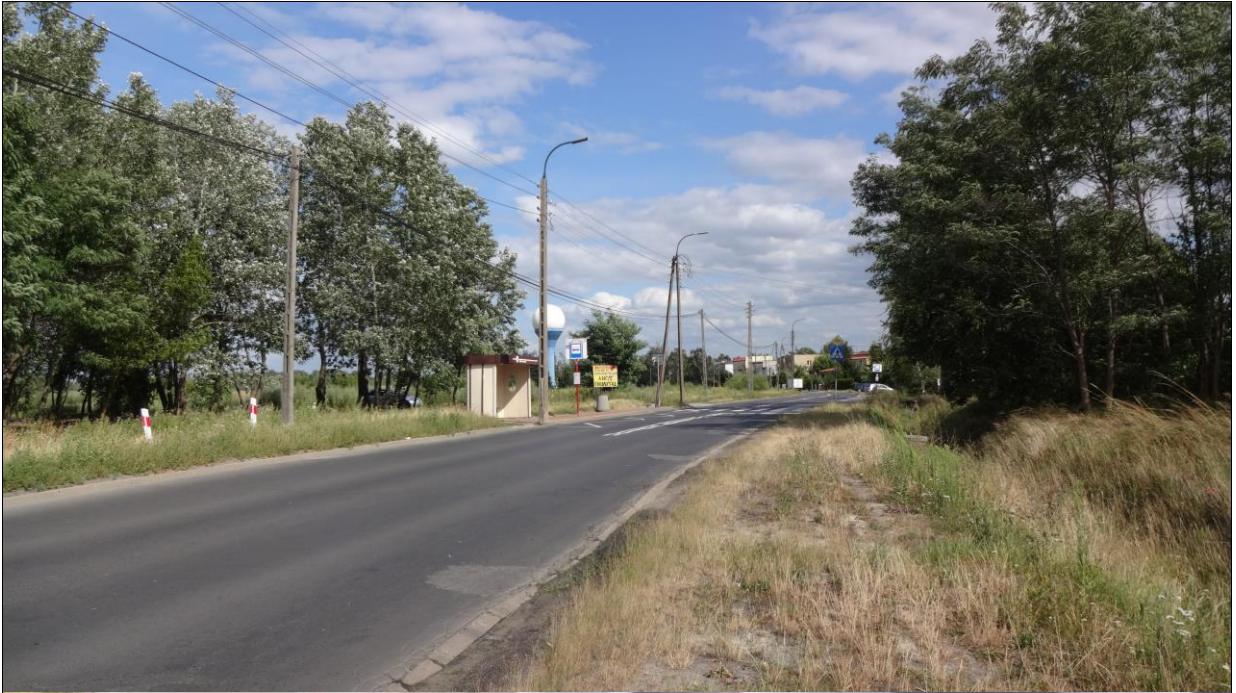
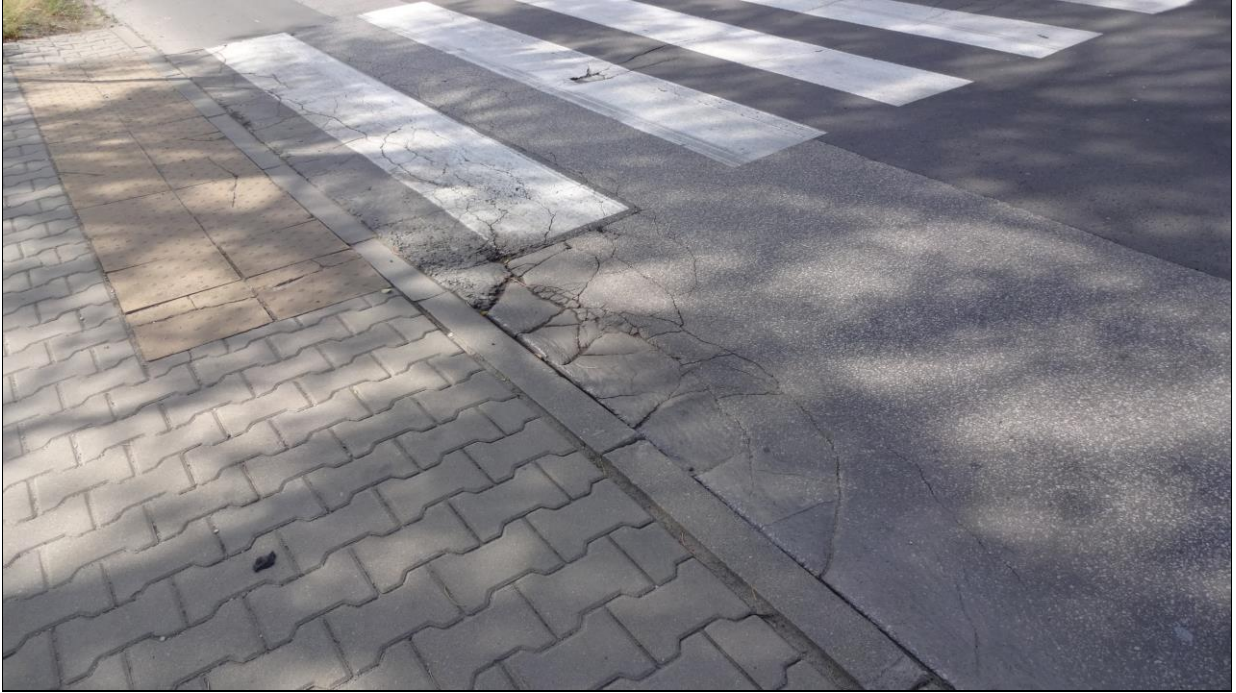
ZDJĘCIA

Stan nawierzchni przed przejściem i na przejściu jest zły. Nawierzchnia jest zniszczona i wymaga odnowienia. W nierównościach przed przejściem może gromadzić się woda, co może stanowić zagrożenie. W okresie mrozów nawierzchnia może być śliska.

Oznakowanie poziome w stanie dostatecznym. Położone jest na zniszczonej nawierzchni, co może wpływać na jego widoczność.

Autobus stojący na przystanku za przejściem w stronę ul. Rybnej bardzo ogranicza widoczność. Piesi będą przemieszczali się „zebrą” mając pierwszeństwo i nagle wyłonią się zza karoserii autobusu wchodząc na drugą jezdnię. Kierujący pojazdami z przeciwnego kierunku nie będą mieli szans, aby dostrzec pieszego celem udzielenia pierwszeństwa. Zdarzenia przy tych prędkościach, które występują na analizowanym ciągu z udziałem pieszych, mogą prowadzić do ofiar śmiertelnych i ciężko rannych.

Zalecenie: Należy zapewnić pola widoczności poprzez zmianę lokalizacji przystanków transportu zbiorowego lub realizacji zatok autobusowych w odpowiedniej lokalizacji. Nawierzchnia jezdni a także chodników wymaga remontu.
