FORMULARZ AUDYTU BRD		Arkusz 1
Audytor	Monika Bielewska	
Data, Godzina	08.07.2019 15:05	
Pogoda	Słonecznie

METRYKA WEDŁUG INWENTARYZACJI			
NR PRZEJŚCIA	<b>10056</b>		
DZIELNICA	Włochy	KATEGORIA	Powiatowa
ULICA	Na Skraju	LICZBA PASÓW	2
SKRZYŻOWANIE ZJAZD	Na Skraju - Przelotowa		
OPIS	przez Na Skraju

<b>FORMULARZ AUDYTU BRD</b>		Arkusz 2
NR PRZEJŚCIA	10056

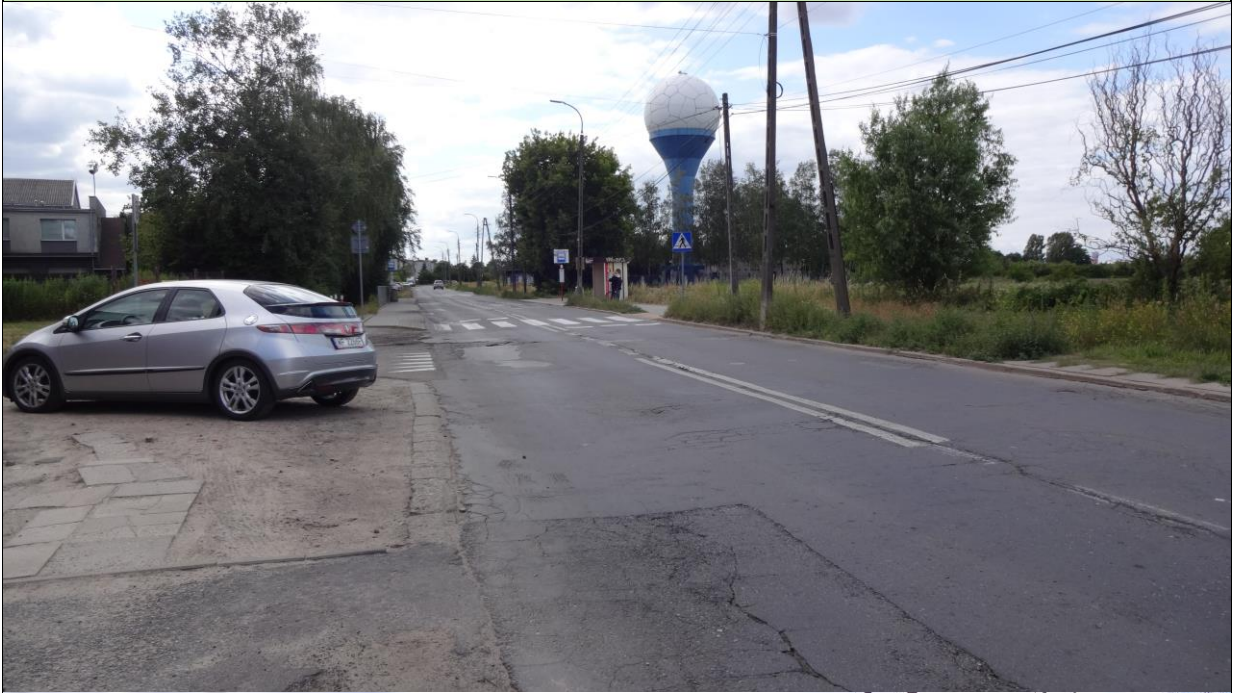
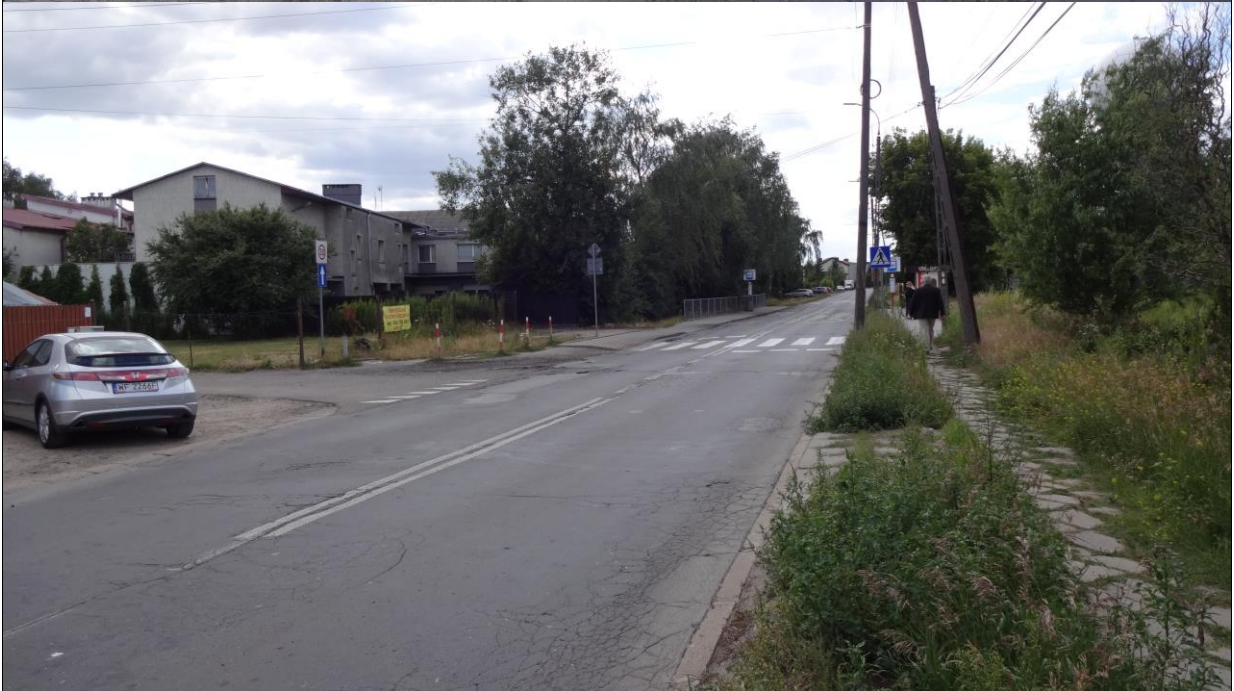
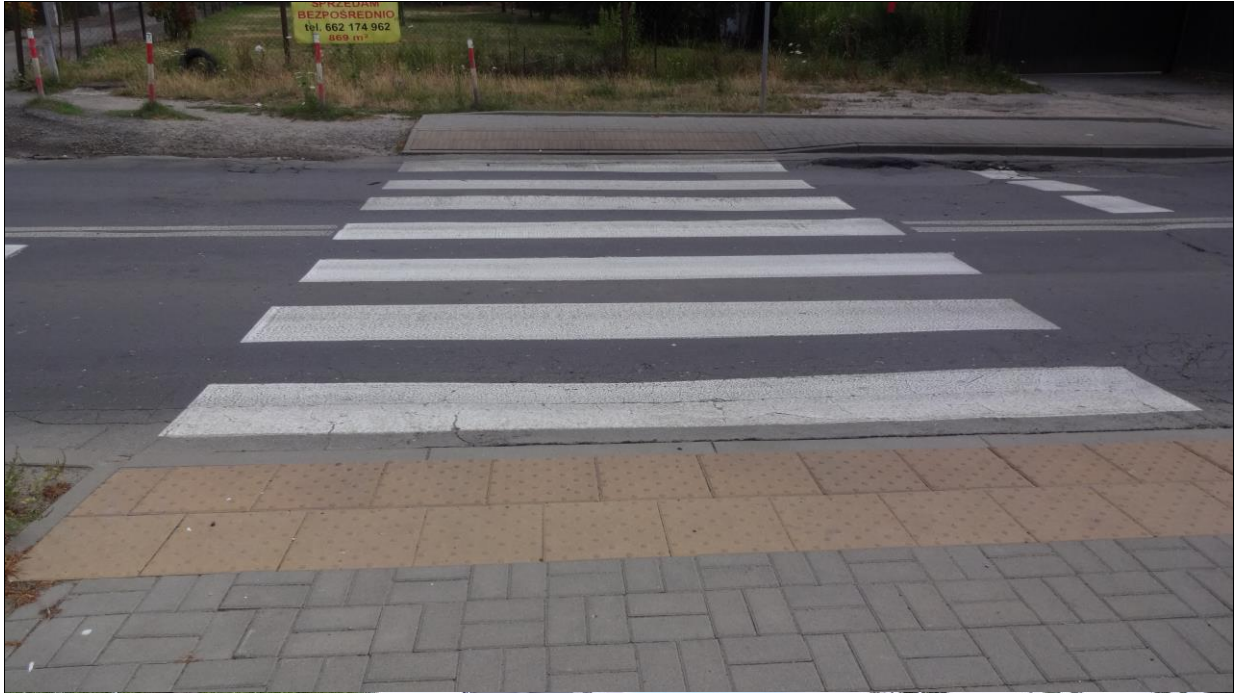
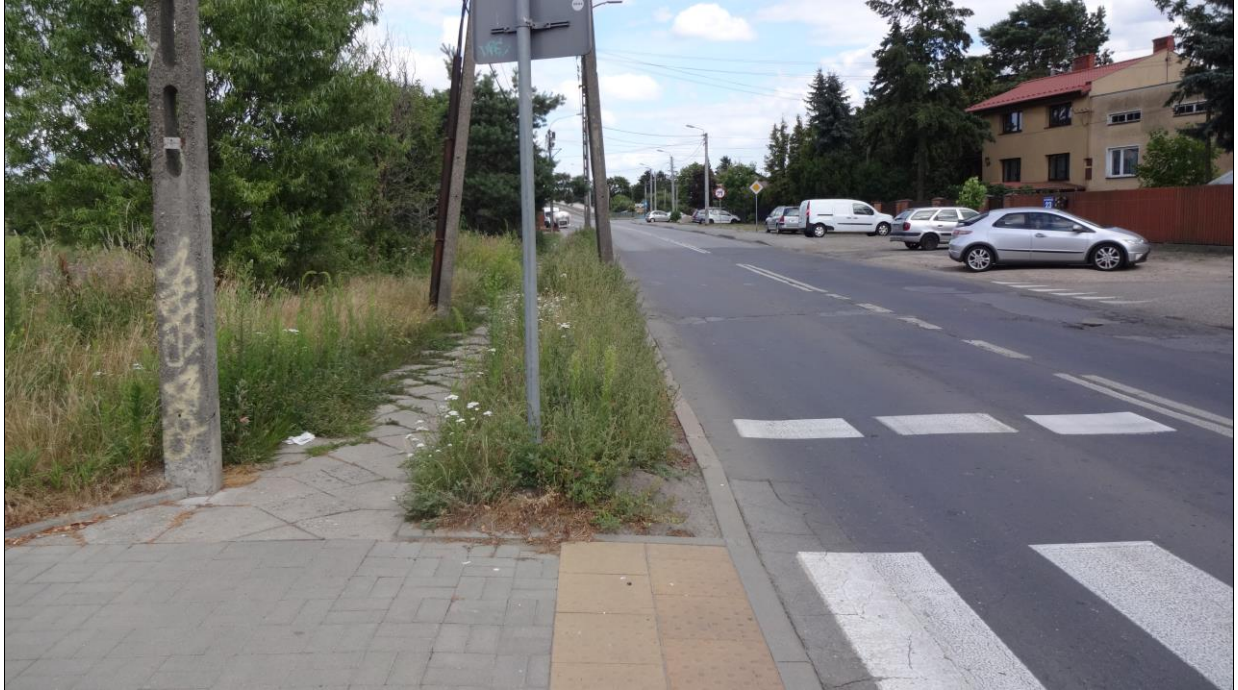
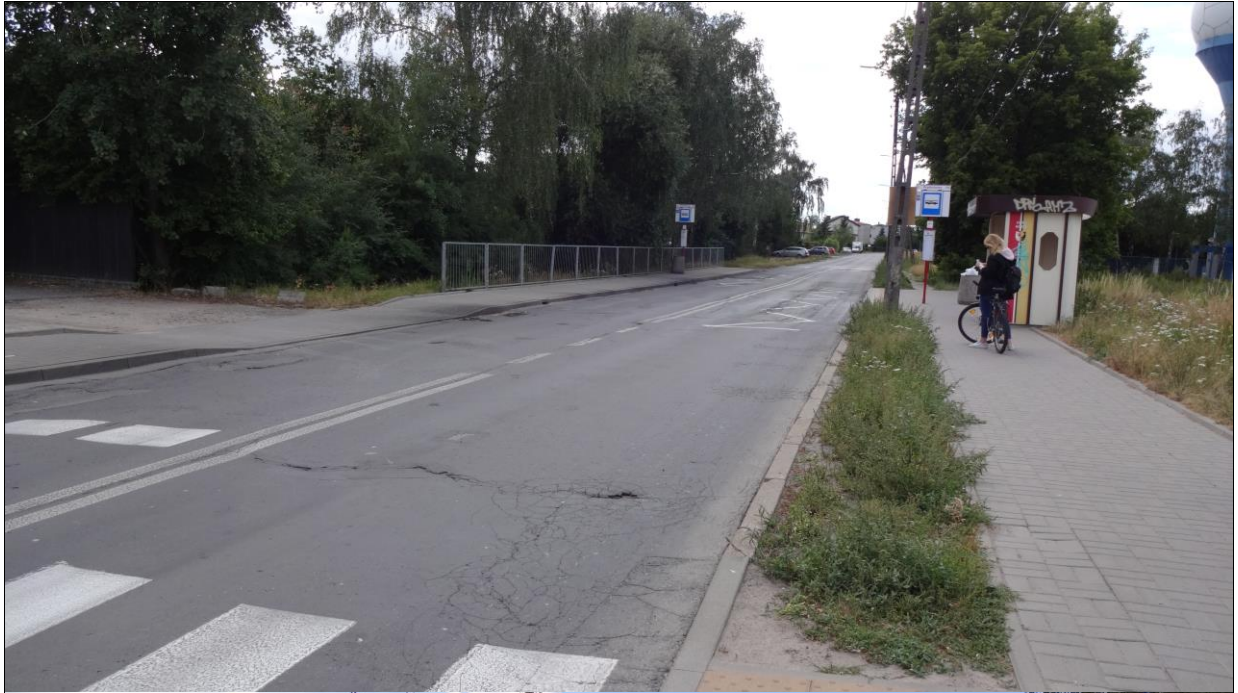
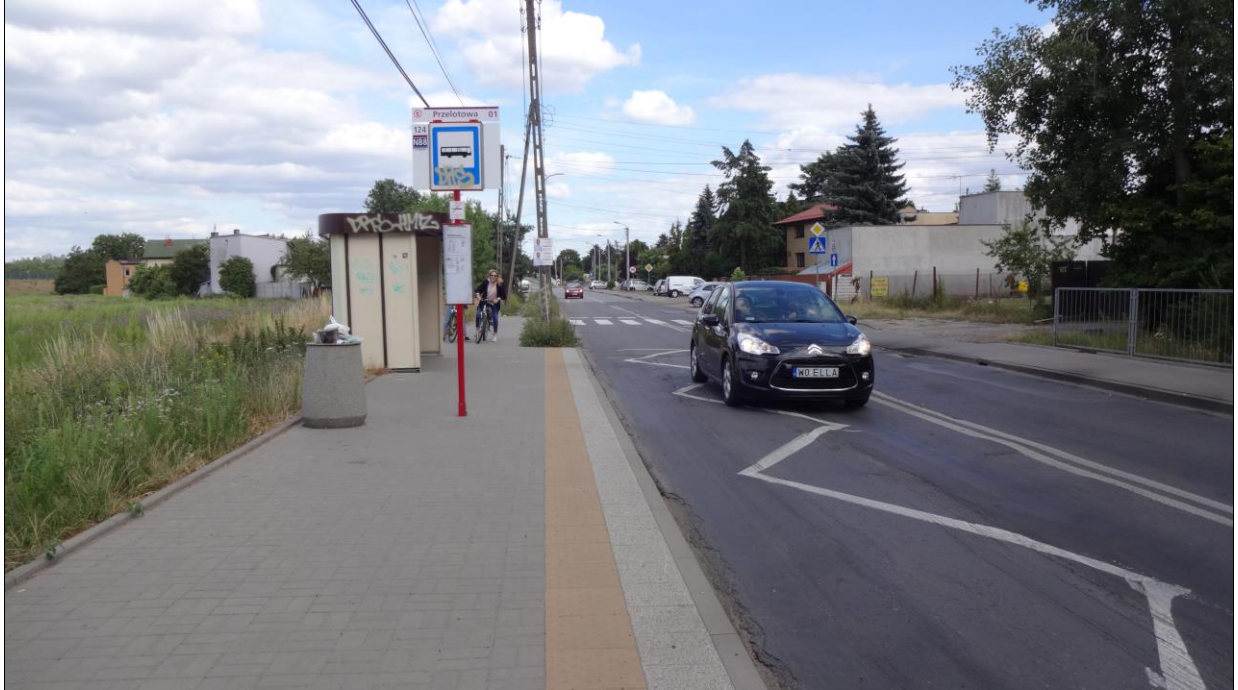
ZDJĘCIA

Stan nawierzchni przed przejściem i na przejściu jest zły. Nawierzchnia jest zniszczona i wymaga odnowienia. W nierównościach przed przejściem może gromadzić się woda, co może stanowić zagrożenie. W okresie mrozów nawierzchnia może być śliska.

Oznakowanie poziome w stanie dostatecznym. Położone jest na zniszczonej nawierzchni, co może wpływać na jego widoczność.

Autobus stojący na przystanku za przejściem w stronę ul. Okrężnej ogranicza widoczność. Piesi wychodzą na jezdnię zza autobusu, co grozi potrąceniem pieszego na pasach.

Zalecenie: Należy zapewnić pola widoczności poprzez zmianę lokalizacji przystanku transportu zbiorowego lub realizacji zatoki autobusowej w odpowiedniej lokalizacji. Nawierzchnia jezdni wymaga remontu.
