FORMULARZ AUDYTU BRD		Arkusz 1
Audytor	Artur Ryś	
Data, Godzina	18.06.2019 09:55	
Pogoda	Słonecznie

METRYKA WEDŁUG INWENTARYZACJI			
NR PRZEJŚCIA	10060		
DZIELNICA	Włochy	KATEGORIA	Powiatowa
ULICA	Al. Krakowska	LICZBA PASÓW	3
SKRZYŻOWANIE ZJAZD	Pawła Lipowczana		
OPIS	przez Al. Krakowska jezdnia E

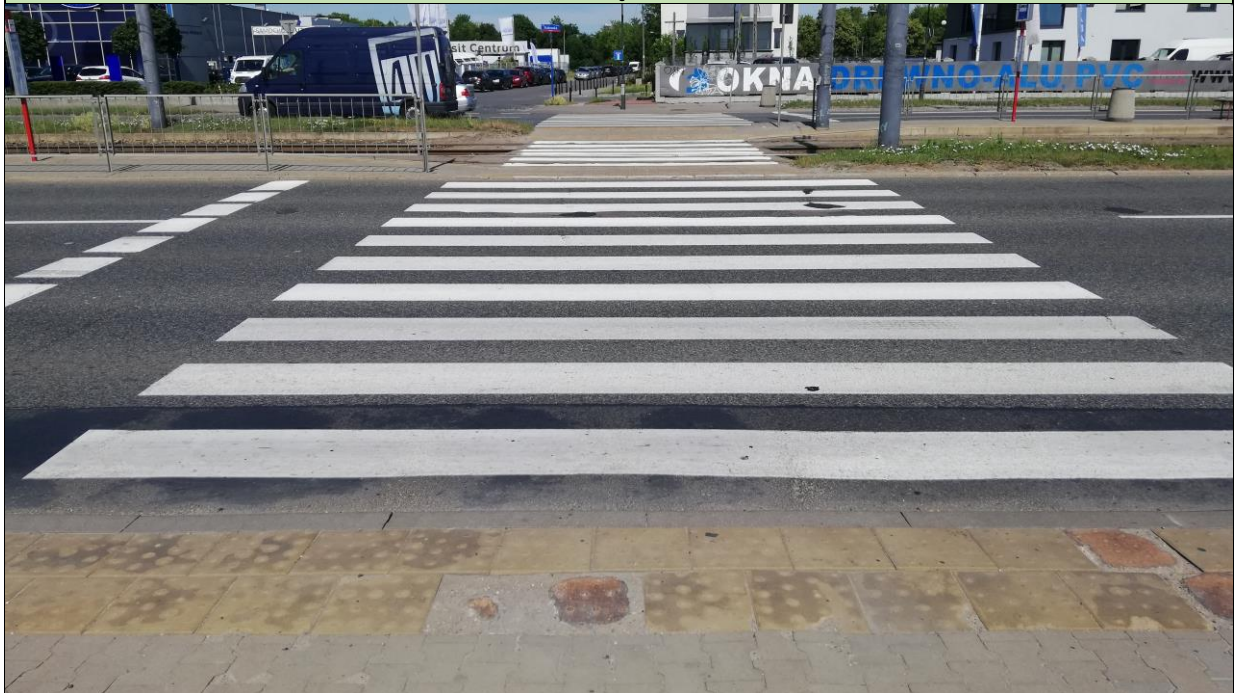
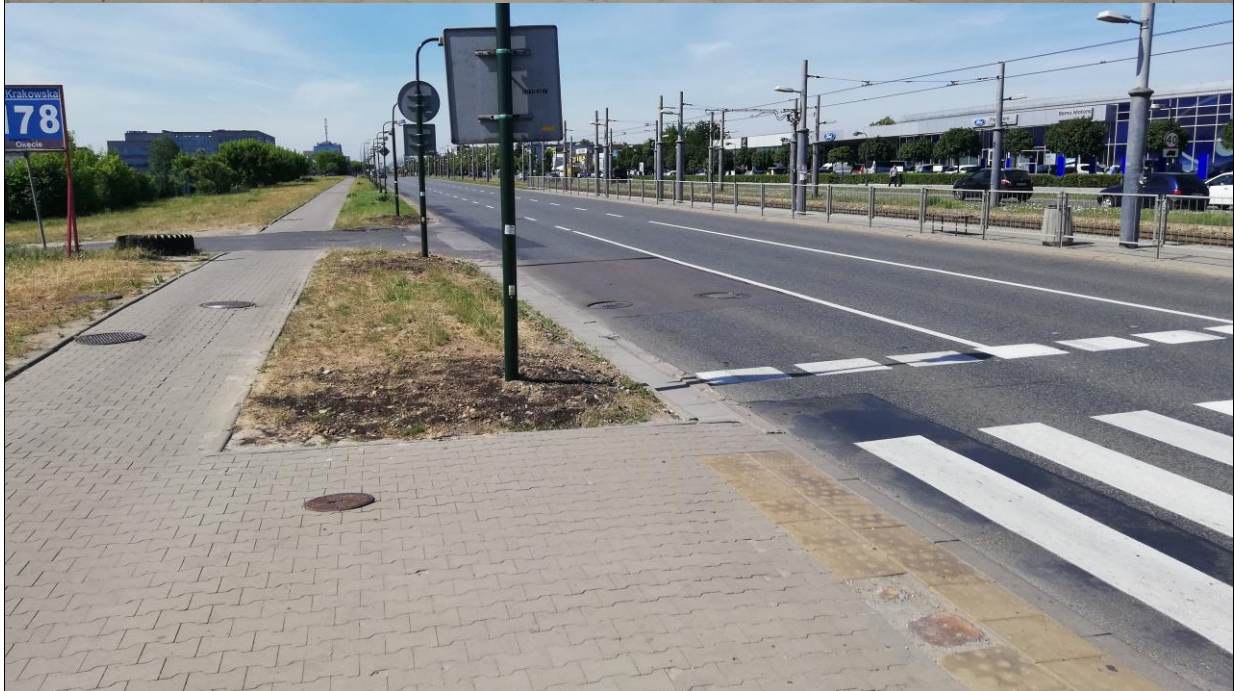
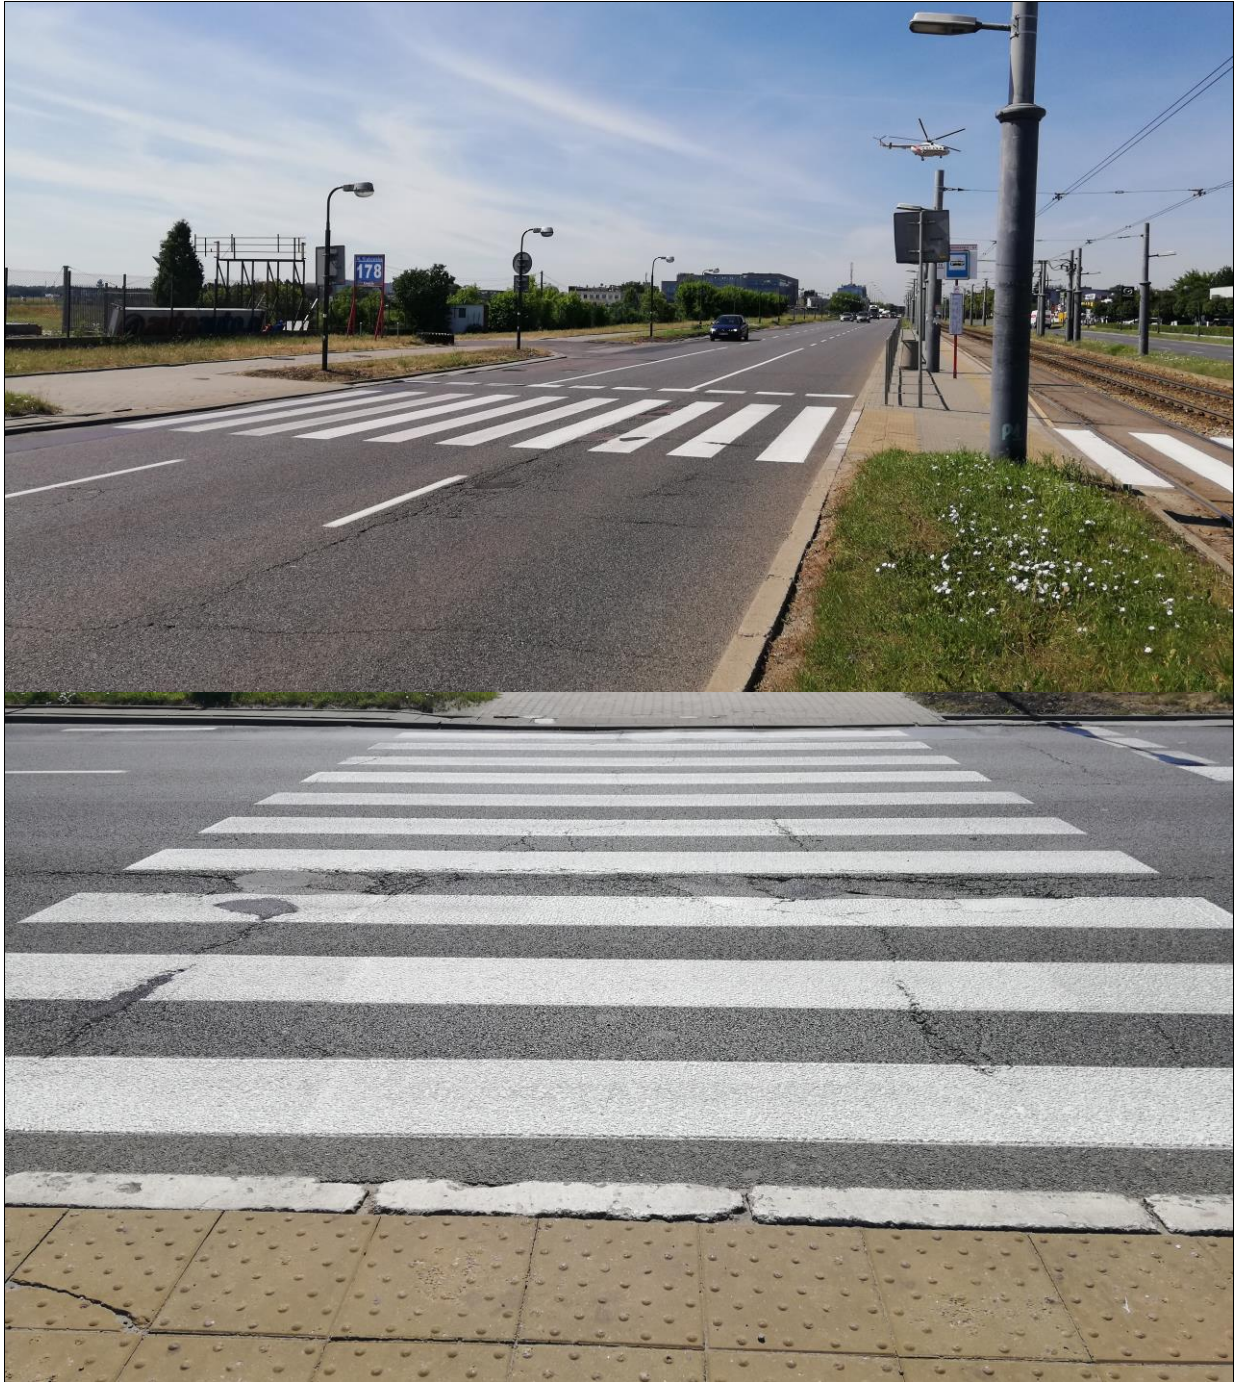
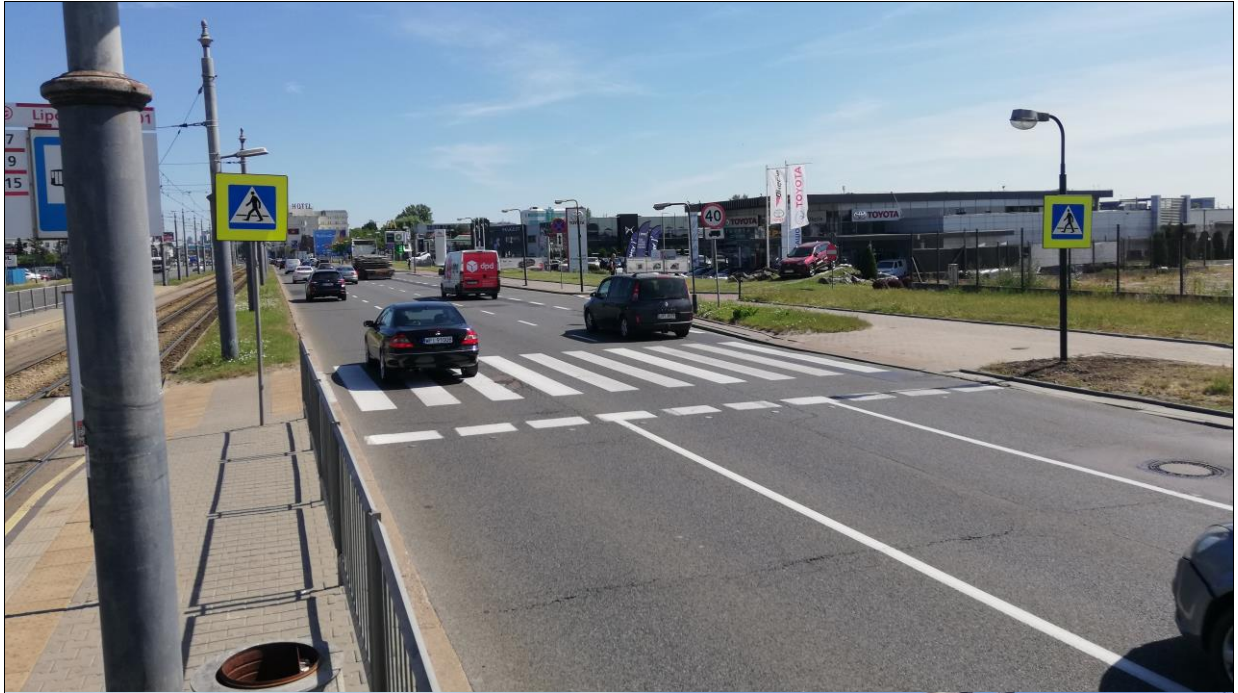
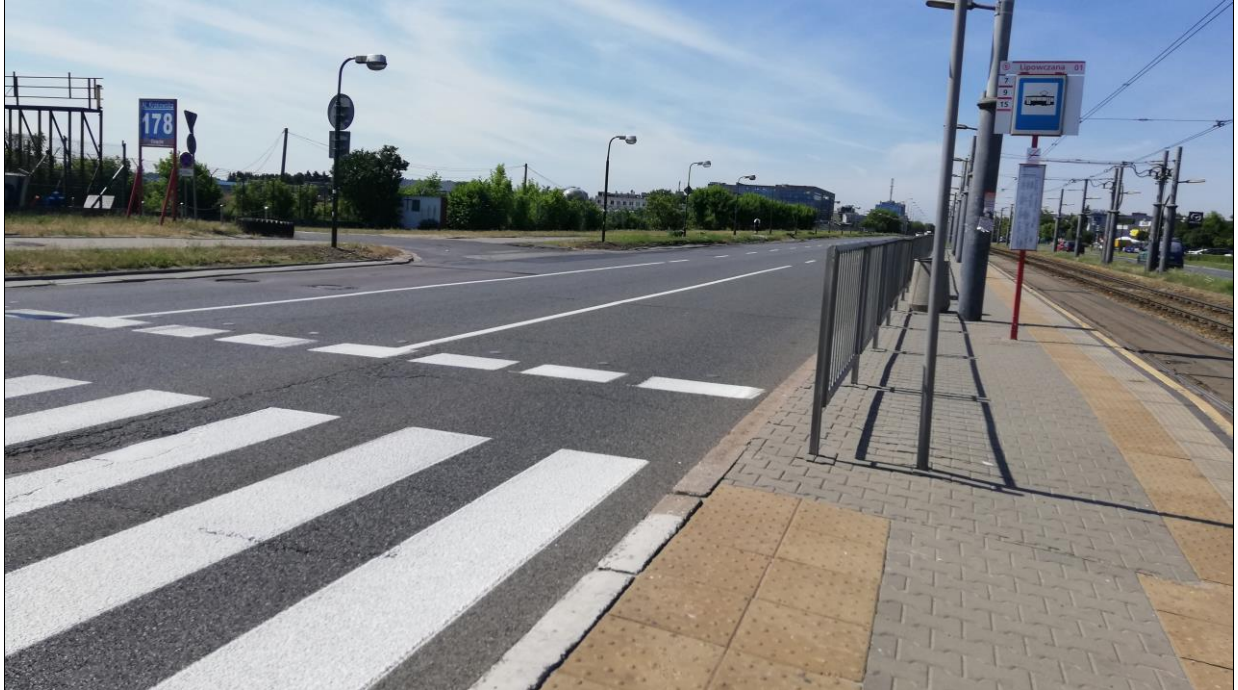
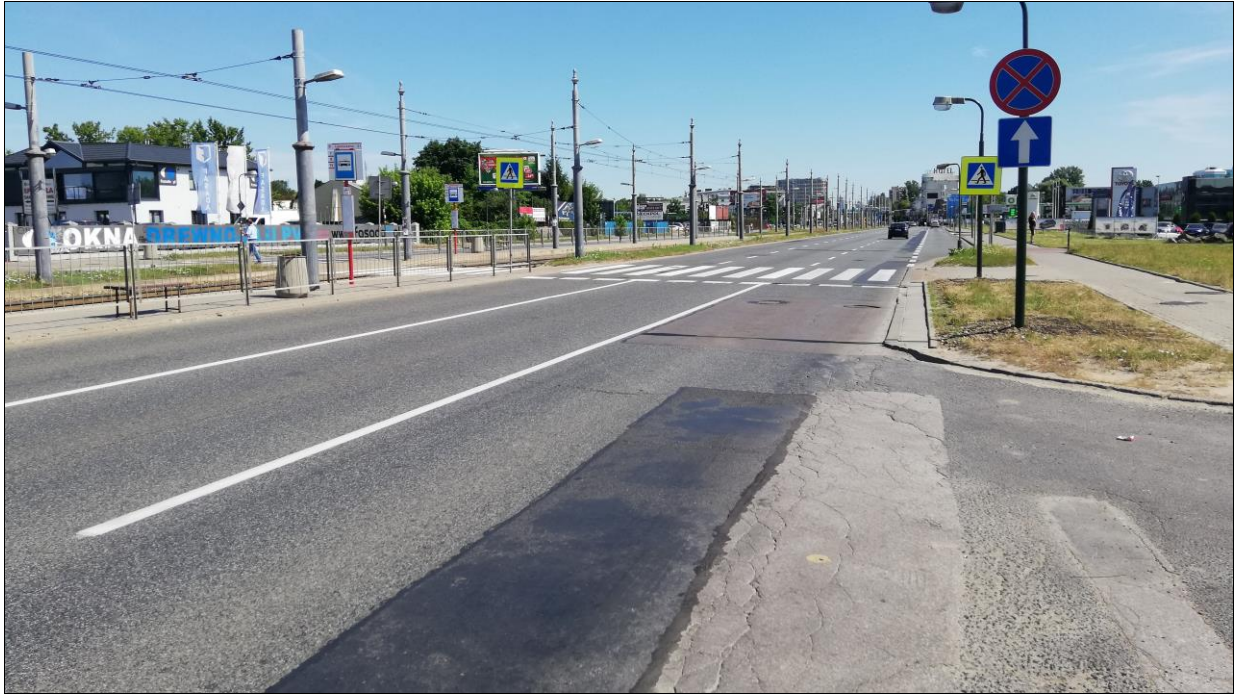
ZDJĘCIA

Przeście w rejonie przystanku tramwajowego, wyznaczone przez 3 pasy w jednym kierunku, poprzedzone długim prostym odcinkiem ulicy o znacznym natężeniu ruchu. Subiektywna obserwacja wskazuje na poruszanie się pojazdów z dużymi i bardzo dużymi prędkościami, znacząco przekraczającymi prędkości dopuszczalne. Piesi pokonując 3 pasy ruchu muszą niejednokrotnie przebiegać przez jezdnie. W przypadku trzech pasów istnieje także zagrożenie, że pieszy będzie wkraczał na przejście dla pieszych aby wyegzekwować swoje prawo pierwszeństwa. Istnieje duże ryzyko, że część pojazdów zatrzyma się przed przejściem dla pieszych, a pojazdy na drugim lub trzecim pasie będą nadal kontynuowały jazdę. Może to prowadzić do bardzo groźnych w skutkach wypadków z ryzykiem wypadków śmiertelnych włącznie.

Poza zasadniczym mankamentem wymienionym powyżej, przejście cechuje także ograniczeniem widoczności w kierunku nadjeżdżających pojazdów od strony przystanku, które dotyczy osób o niskim wzroście, np. dzieci, a które jest spowodowane linią ogrodzenia przystanku. Jest to poważne ograniczenie, ponieważ przy panujących w tym miejscu warunkach ruchu, w tym bardzo wysokich prędkości pojazdów, stwarza to realne zagrożenie występowania bardzo ciężkich i śmiertelnych zdarzeń z udziałem tej grupy uczestników ruchu.

Innym stwierdzonym mankamentem przejścia jest wąska strefa oczekiwania pomiędzy krawędzią jezdni a torowiskiem tramwajowym. Pomiędzy jezdnią a torowiskiem strefa oczekiwania ma szerokość około 1.5 m i nie spełnia parametrów stawianych wyspie azylu. Pieszy w tym miejscu ma zbyt mało przestrzeni aby czuć się bezpiecznie. Może być zahaczany przez tramwaj lub pojazdy na jezdnie. Powoduje to wysokie zagrożenie w szczególności dla osób z wózkiem dziecięcym, osób prowadzących rower lub większych grup pieszych.

Rekomenduje się zainstalować sygnalizację świetlną na przejściu dla pieszych (dotyczy również przejścia przez tory tramwajowe i drugą jezdnię). W takim przypadku zaleca się zastosować sygnalizację jednoetapową, bez rozdzielania sygnałów na poszczególne jezdnie i torowisko. Rozwiązaniem alternatywnym mogłaby być sygnalizacja świetlna przez jezdnie kołowe oraz sygnalizacja akustyczna „uwaga tramwaj” wraz z likwidacją oznakowania poziomego P-10 na torowisku. Ponadto należy poprawić warunki widoczności w prawo od strony przystanku tramwajowego dla osób o niskim wzroście, jak również powiększyć strefy oczekiwania pomiędzy jezdnią a torowiskiem tramwajowym do min. szerokości 2.0 m (zalecane 2.5 m). Rozwiązanie to można wdrożyć poprzez zawężenie pasów ruchu na jezdni i zastosowanie klina stopniowo zawężającego szerokości z zabezpieczonym polem widoczności od strony pasa dzielącego.
