FORMULARZ AUDYTU BRD		Arkusz 1
Audytor	Marcin Budzyński	
Data, Godzina	22.06.2019 11:09	
Pogoda	Słonecznie

METRYKA WEDŁUG INWENTARYZACJI			
NR PRZEJŚCIA	10061		
DZIELNICA	Włochy	KATEGORIA	Powiatowa
ULICA	Al. Krakowska	LICZBA PASÓW	3
SKRZYŻOWANIE ZJAZD	Tapicerska		
OPIS	przez Al. Krakowska jezdnia E

FORMULARZ AUDYTU BRD		Arkusz 2
NR PRZEJŚCIA	10061

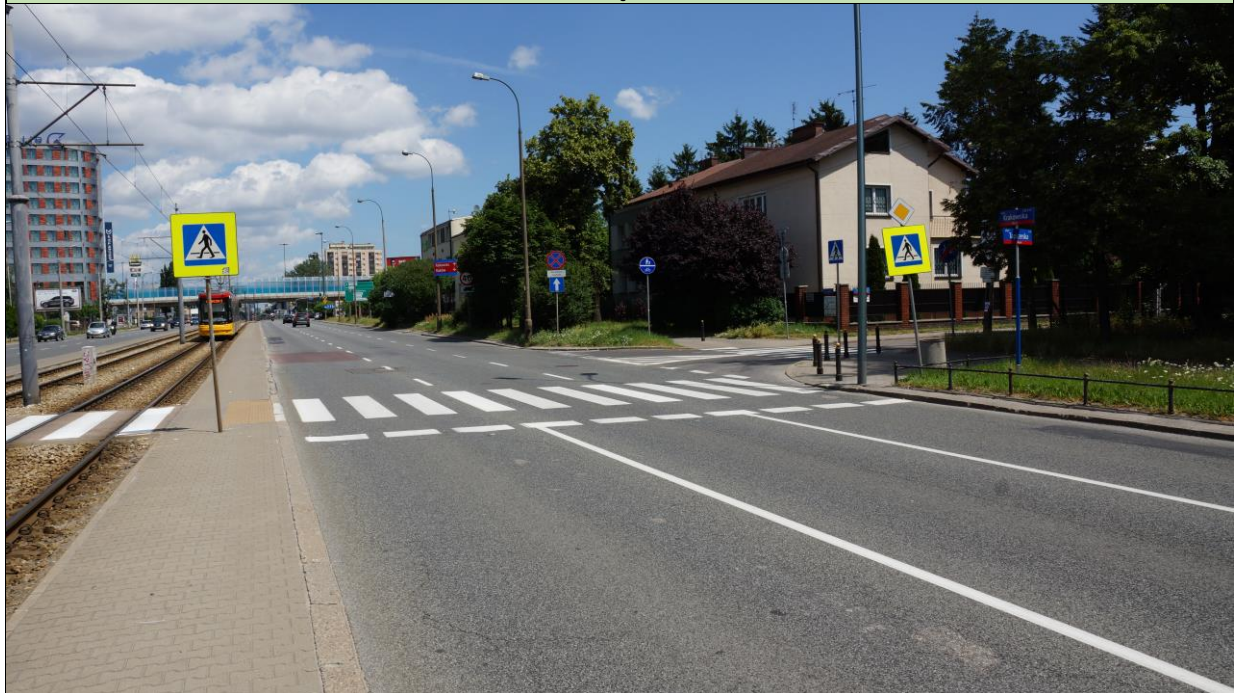
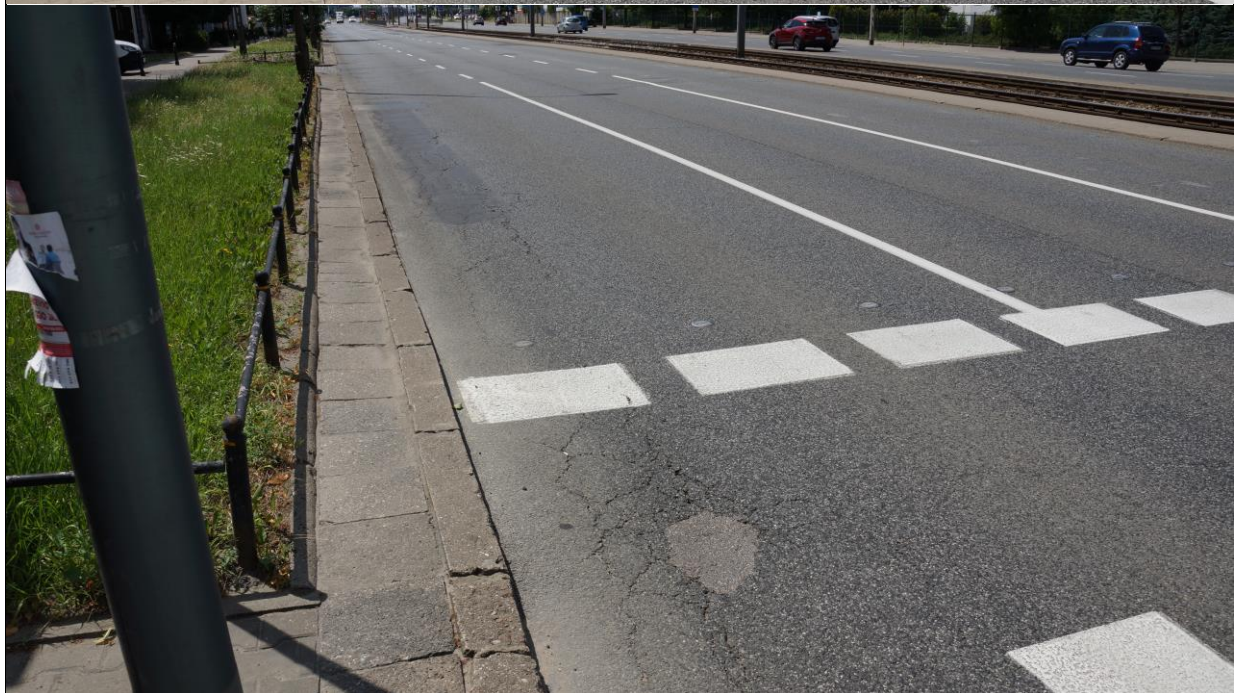
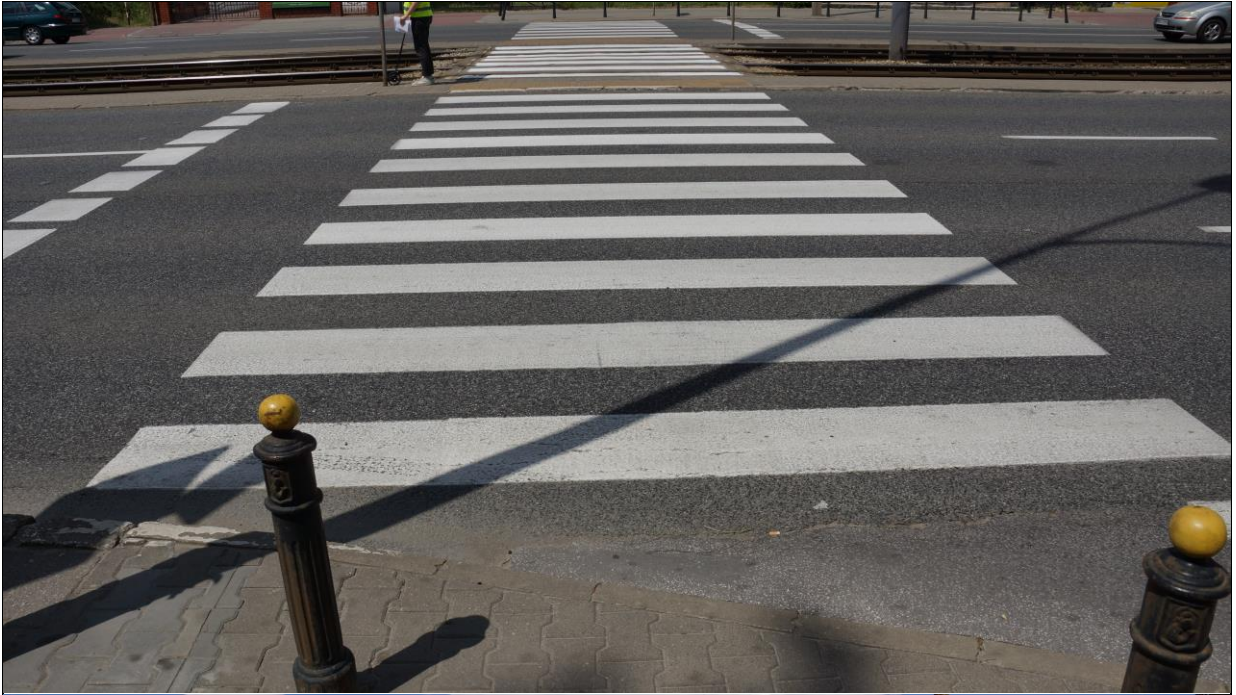
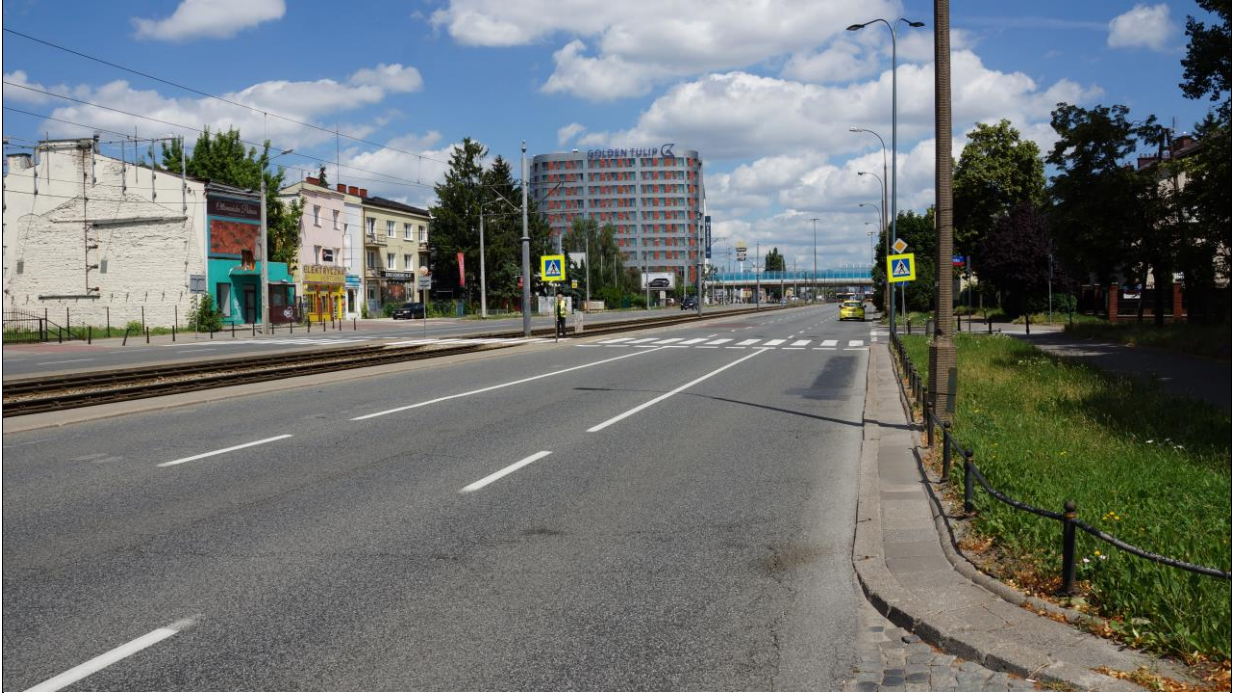
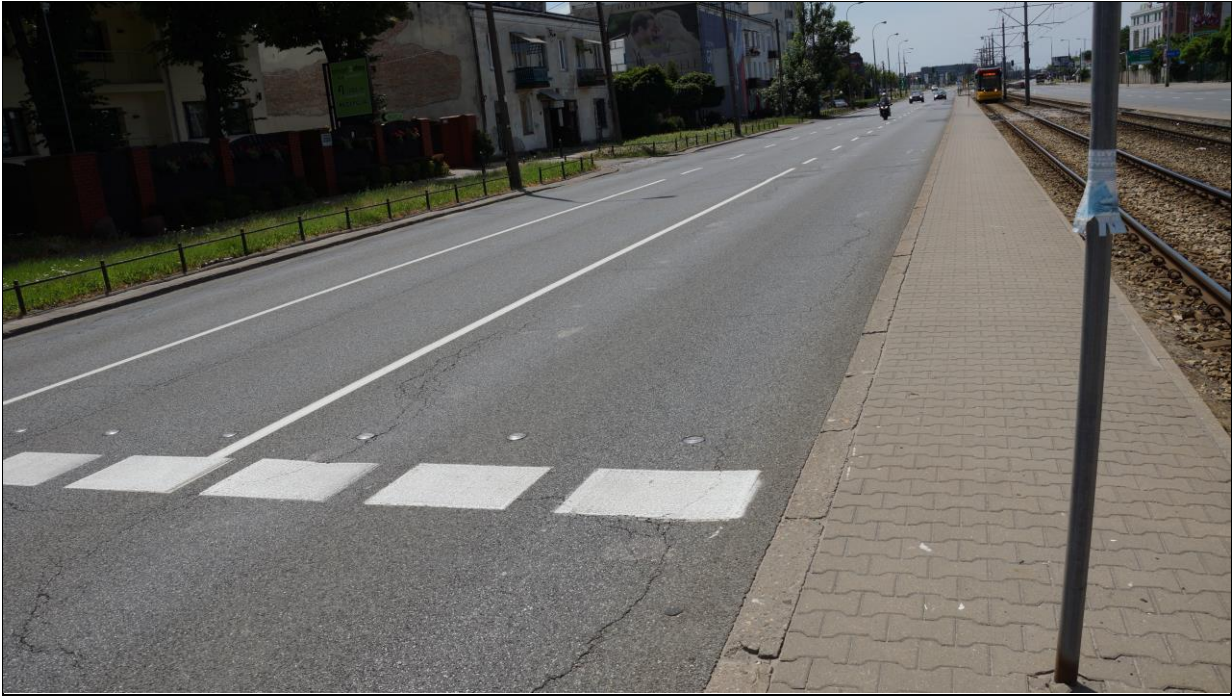
ZDJĘCIA

Przejście dla pieszych na drodze nadrzędnej, przez trzy pasy ruchu w jednym kierunku (całe przejście przez Al. Krakowską obejmuje dodatkowo przejście przez tory tramwajowe oraz przez przejście na drugiej jezdni, również przez trzy pasy ruchu)

Bardzo wysoka prędkość i przejście przez trzy pasy w jednym kierunku. Długa prosta, trzy pasy w jednym kierunku, brak jakichkolwiek elementów ograniczających prędkość, to sprzyja takiej wysokiej prędkości, znacznie przekraczającej dopuszczony limit. Pomiary wykonane w trakcie badań terenowych wskazują na średnie prędkości ok. 80 km/h, występowały przypadki przekraczania 100 km/h. Wiąże się to z ryzykiem najechania na pieszego i bardzo dużą ciężkością wypadków. Pieszy, przy wysokiej prędkości pojazdów, może niewłaściwie ocenić odległość i wejść na przejście, a jednocześnie kierowca może nie zdążyć wyhamować przed pieszym. Do tego przy trzech pasach w jednym kierunku występuje ryzyko, że w sytuacji, kiedy jeden z kierowców zatrzyma się ustępując pierwszeństwa pieszemu, kierowca na sąsiednim pasie tego nie zrobi i dojdzie do najechania na pieszego.

Brak pełnej rampy. Przy jednej z krawędzi niewystarczająco obniżono krawężnik. Może to powodować zatrzymywanie się pieszych przed opuszczeniem przejścia dla pieszych. Dla kierowców, pieszy zatrzymujący się na końcu przejścia dla pieszych może być zaskoczeniem, stwarza to ryzyko najechania na pieszego.

Wąska strefa oczekiwania. Pomiędzy jezdnią a torowiskiem strefa oczekiwania ma szerokość około 1.5 m, a powinna spełniać parametry jak dla wyspy azylu. Pieszy w tym miejscu ma zbyt mało przestrzeni aby czuć się bezpiecznie. Może być zahaczany przez tramwaj lub pojazdy na jezdni. Powoduje to wysokie zagrożenie, w szczególności dla osób z wózkiem dziecięcym, osób prowadzących rower lub większych grup pieszych.

Zagrożenia dla pieszych na tym przejściu wymagają podjęcia natychmiastowych działań naprawczych.

Przejście dla pieszych zorganizowane jak w stanie istniejącym nie powinno funkcjonować.

Należy zainstalować sygnalizację świetlną na przejściu dla pieszych, monitorować prędkości i ewentualnie wprowadzić nadzór nad prędkością (dotyczy również przejścia przez tory tramwajowe i drugą jezdnię).

Należy obniżyć krawężnik w celu realizacji pełnej rampy.

Należy powiększyć strefę oczekiwania pomiędzy jezdnią a torowiskiem tramwajowym do min. szerokości 2.0 m (zalecane 2.5 m) lub zastosować sygnalizację świetlną zapewniającą przejście dla pieszych jednoetapowe przez cały przekrój (jezdnia – torowisko - jezdnia).
