FORMULARZ AUDYTU BRD		Arkusz 1
Audytor	Kazimierz Jamroz	
Data, Godzina	20.08.2019 14:00	
Pogoda	Słonecznie

METRYKA WEDŁUG INWENTARYZACJI			
NR PRZEJŚCIA	10086		
DZIELNICA	Żoliborz	KATEGORIA	Powiatowa
ULICA	Zygmunta Krasińskiego	LICZBA PASÓW	2
SKRZYŻOWANIE ZJAZD	Sady Żoliborskie		
OPIS	przez Zygmunta Krasińskiego jezdnia N

Ocenianie przejście dla pieszych (nr 10086), zlokalizowane jest na ulicy Krasieńskiego (jezdni główna), na zachodnim wlocie skrzyżowania z ul. Sady Żoliborskie. Przejście znajduje się na ciągu pieszym łączącym budynki mieszkalne. Na ulicy występuje duże natężenie ruchu kołowego, natomiast na przejściu średnie natężenie ruchu pieszego.

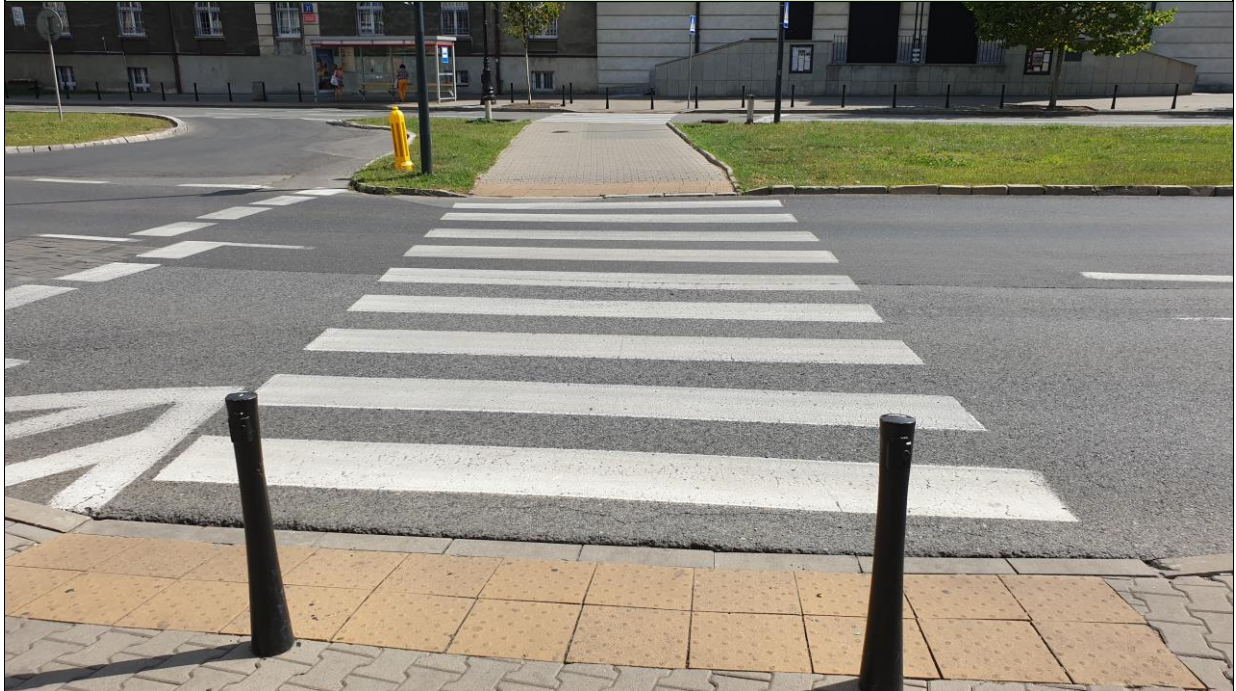
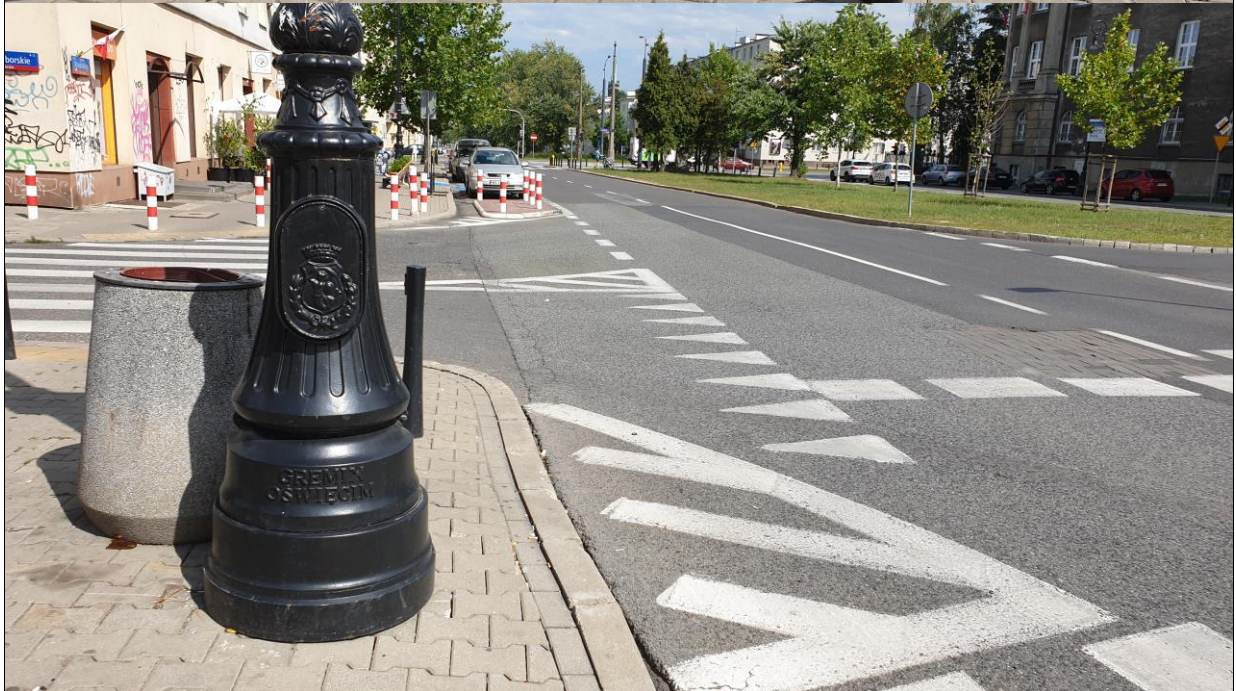
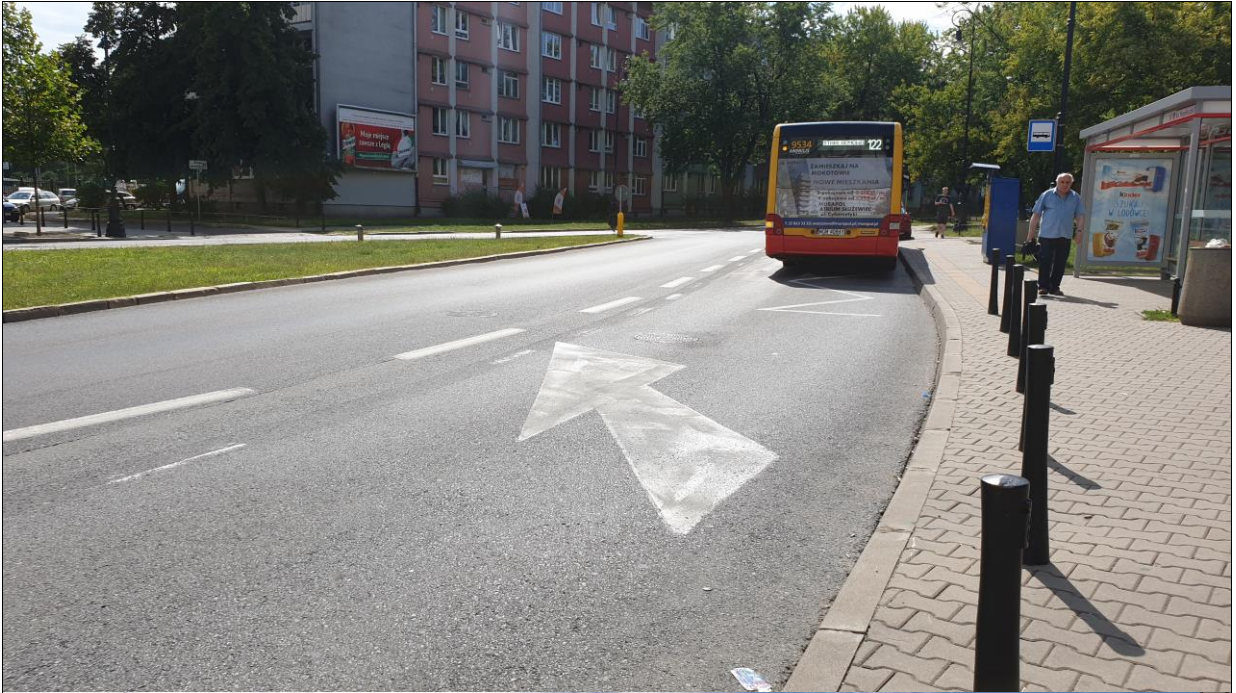
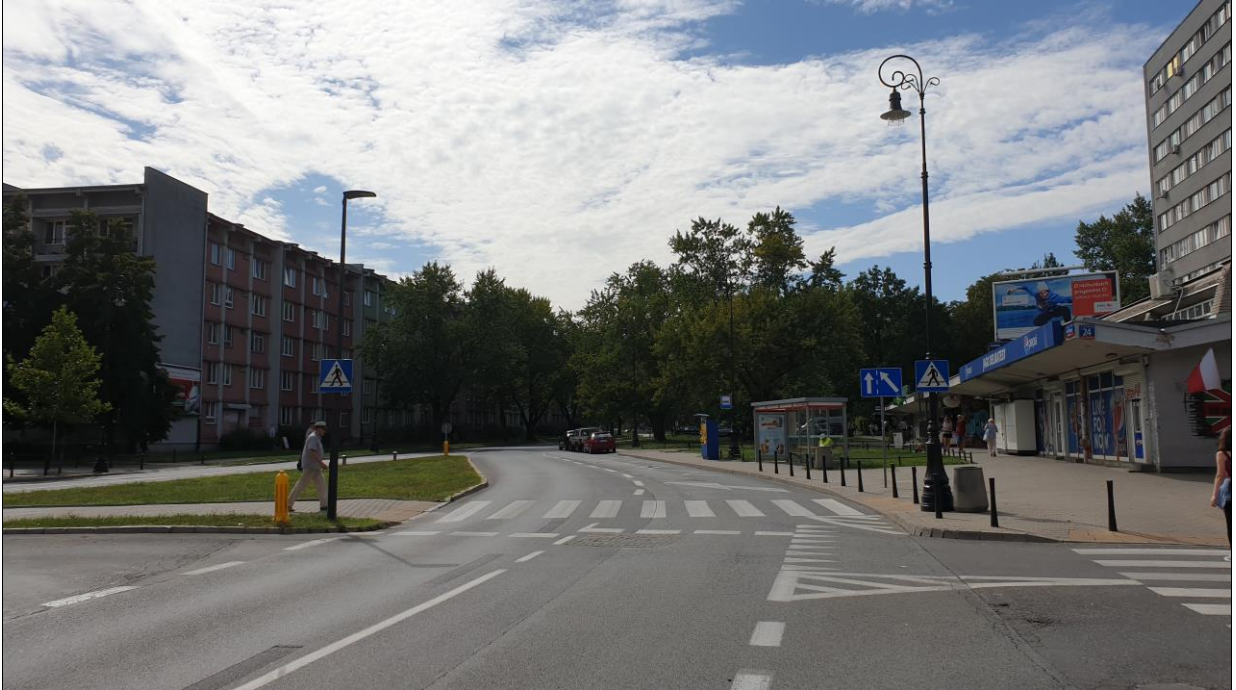
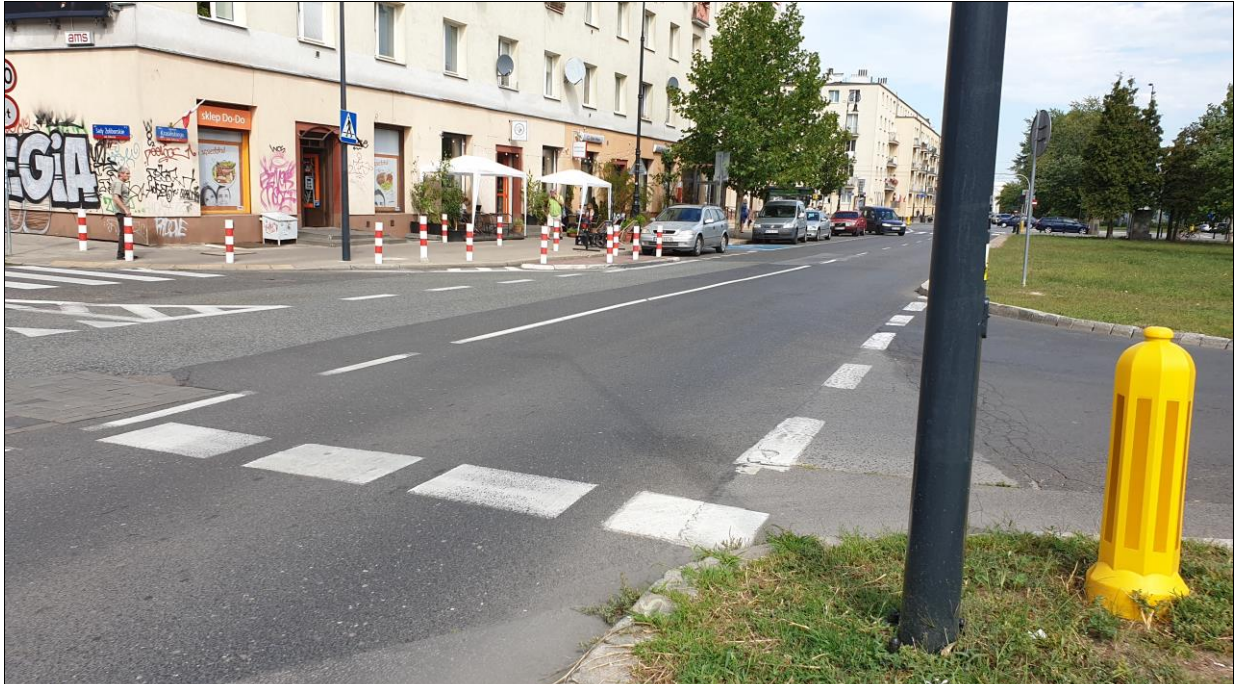
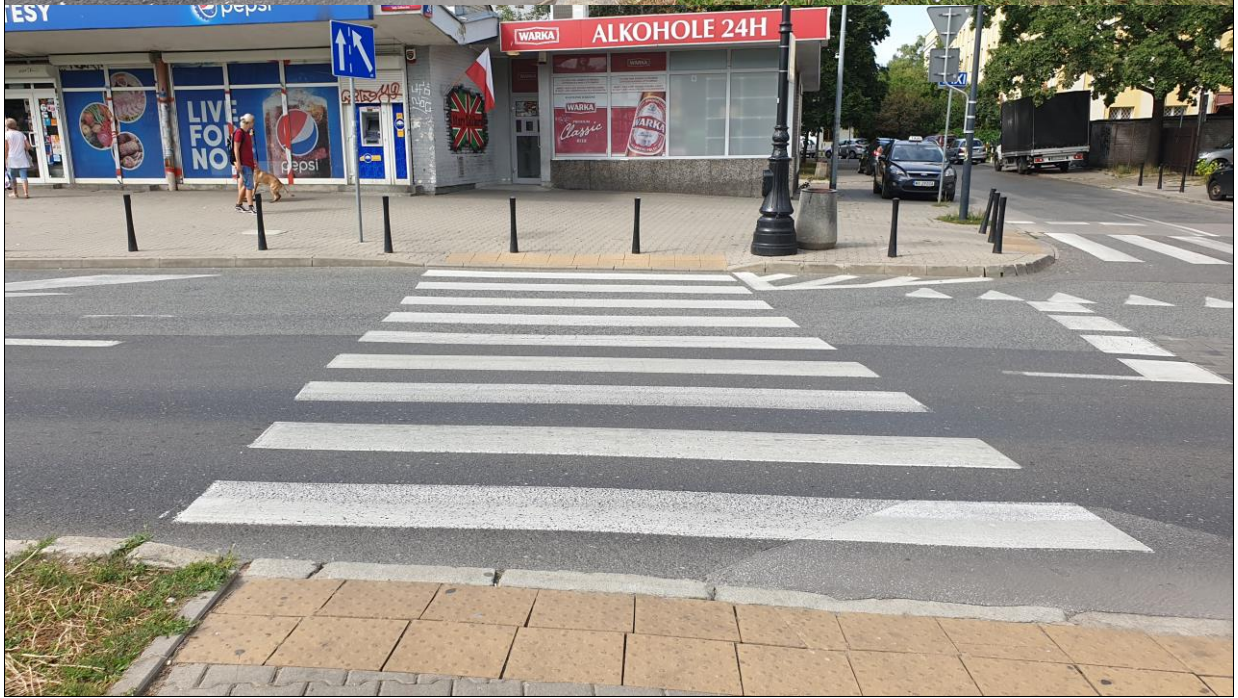
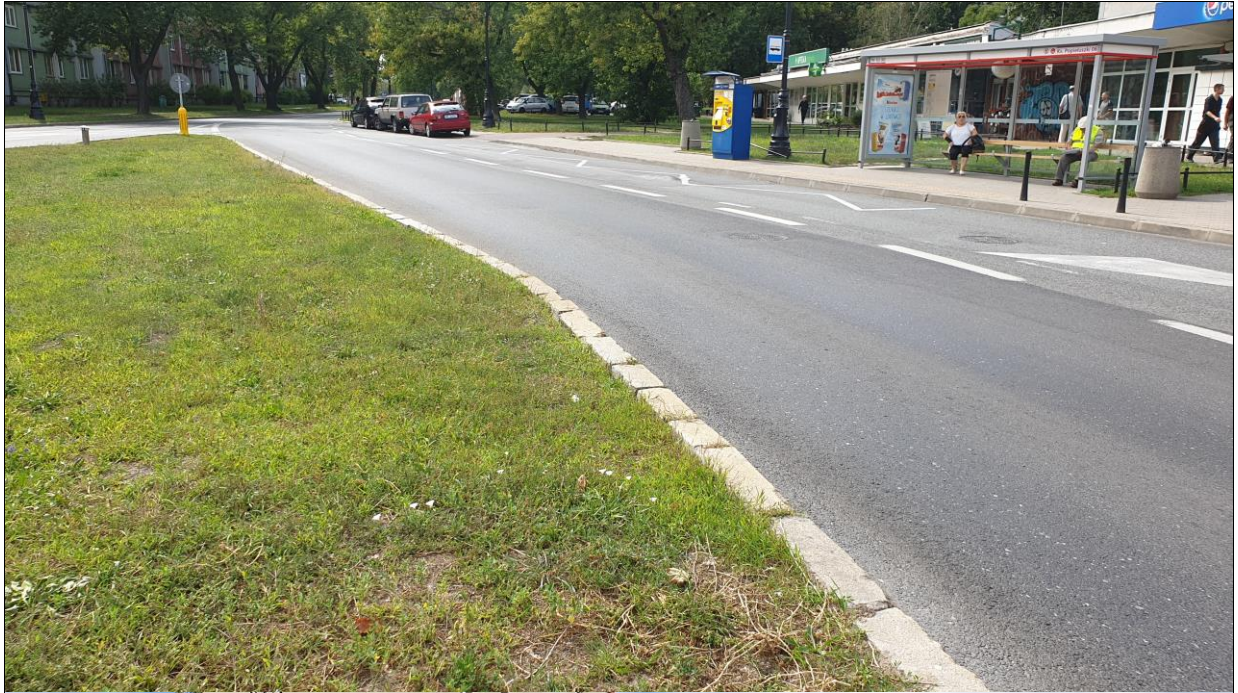
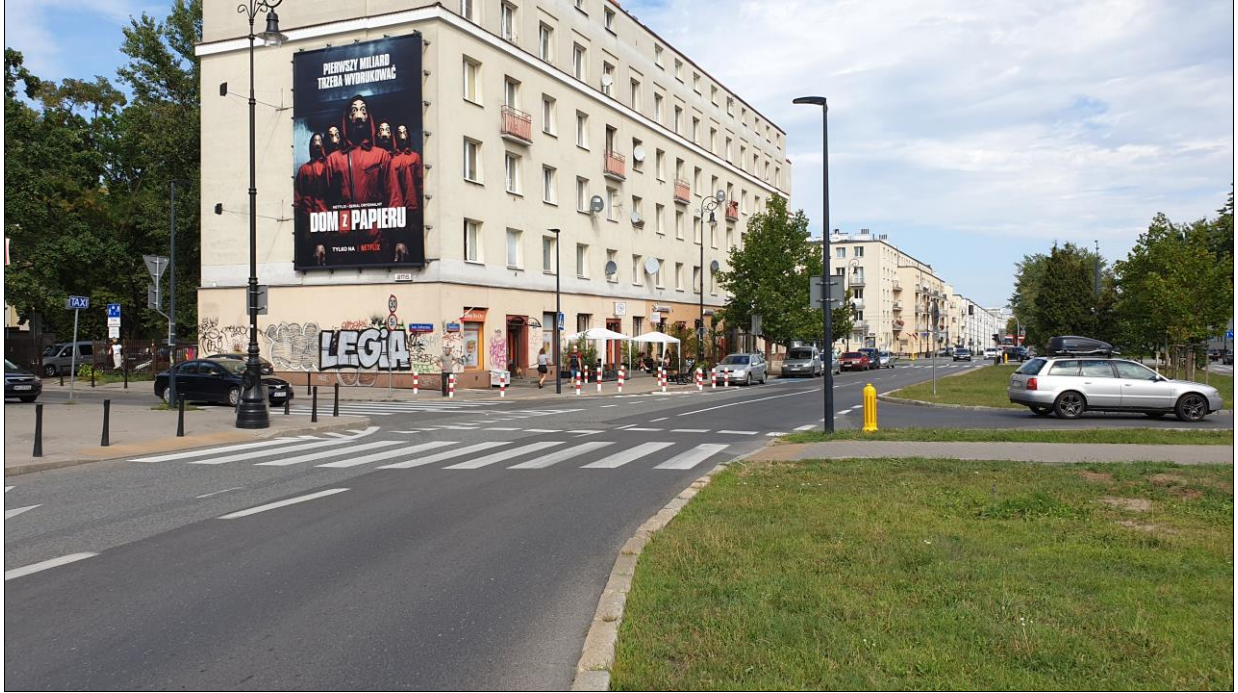
ZDJĘCIA

Przejście dla pieszych ma długość 9,0 m i szerokość 4,0 m. Przejście jest poprawnie oznakowane w zakresie oznakowania pionowego i poziomego. Przejście jest wyposażone w rampy dla osób niepełnosprawnych oraz płytki prowadzące dla osób niewidomych i niedowidzących. Nawierzchnia jezdni i chodników w okolicy przejścia są dobrym stanie technicznym.

Spostrzeżenia: Przejście dla pieszych jest za długie (9,0 m), a malowana powierzchnia wyłączenia z ruchu mająca na celu zawężenie przekroju nie zabezpiecza pieszego w swoim obszarze. Taka długość przejścia sprawia że pieszy będzie potrzebował więcej czasu na pokonanie zebry, a to zwiększa ryzyko konfliktu z pojazdem na przejściu dla pieszych. Przed przejściem dla pieszych, występuje odcinek prosty za istniejącą sygnalizacją świetlną. Taka lokalizacja przejścia dla pieszych może powodować dużą prędkość pojazdów na przejściu dla pieszych po ich opuszczeniu skrzyżowania z sygnalizacją świetlną. Przechodząc przez przejście dla pieszych w kierunku na południe po lewej stronie występuje nieznaczne ograniczenie pola dobrej widoczności poprzez pojazdy parkujące na jezdni. Pojazdy parkują w odległości 26,0 metrów od przejścia.

Zalecenia: W celu ograniczenia prędkości pojazdów na przejściu dla pieszych można zastosować na przejściu sygnalizację świetlną skoordynowaną z poprzedzającym skrzyżowaniem oraz należy wynieść powierzchnie zawężenia w krawężniku wysokim na 12 cm. Przesuwając obszar wyniesienia na prawy pas ruchu, utworzymy zawężenie przekroju do jednego pasa. Po wyniesieniu skróci się długość przejścia, a co za tym idzie również szerokość pasów ruchu. Dodatkowo parkowanie, które obecnie występuje w polu dobrej widoczności pieszego, może już tej widoczności nie ograniczać. Natomiast gdy zawężenie nie zostanie wyniesione w krawężniku wysokim, należy usunąć parkowanie poza obszar pola dobrej widoczności pieszego i pieszemu. Alternatywnie można poszukać nowej lokalizacji dla przejścia dla pieszych i usytuować je w miejscu gdzie ulica Krasieńskiego posiada przekrój jezdni 1x2. Zmianę lokalizacji przejścia należy przeprowadzić razem ze zmianą lokalizacji przejścia nr 3837 .
