FORMULARZ AUDYTU BRD		Arkusz 1
Audytor	Kazimierz Jamroz	
Data, Godzina	20.08.2019 11:40	
Pogoda	Słonecznie

METRYKA WEDŁUG INWENTARYZACJI			
NR PRZEJŚCIA	10095		
DZIELNICA	Żoliborz	KATEGORIA	Wojewódzka
ULICA	Ks. Jerzego Popiełuszki	LICZBA PASÓW	2
SKRZYŻOWANIE ZJAZD	Hanki Czaki		
OPIS	przez Ks. Jerzego Popiełuszki jezdnią W

FORMULARZ AUDYTU BRD		Arkusz 2
NR PRZEJŚCIA	10095

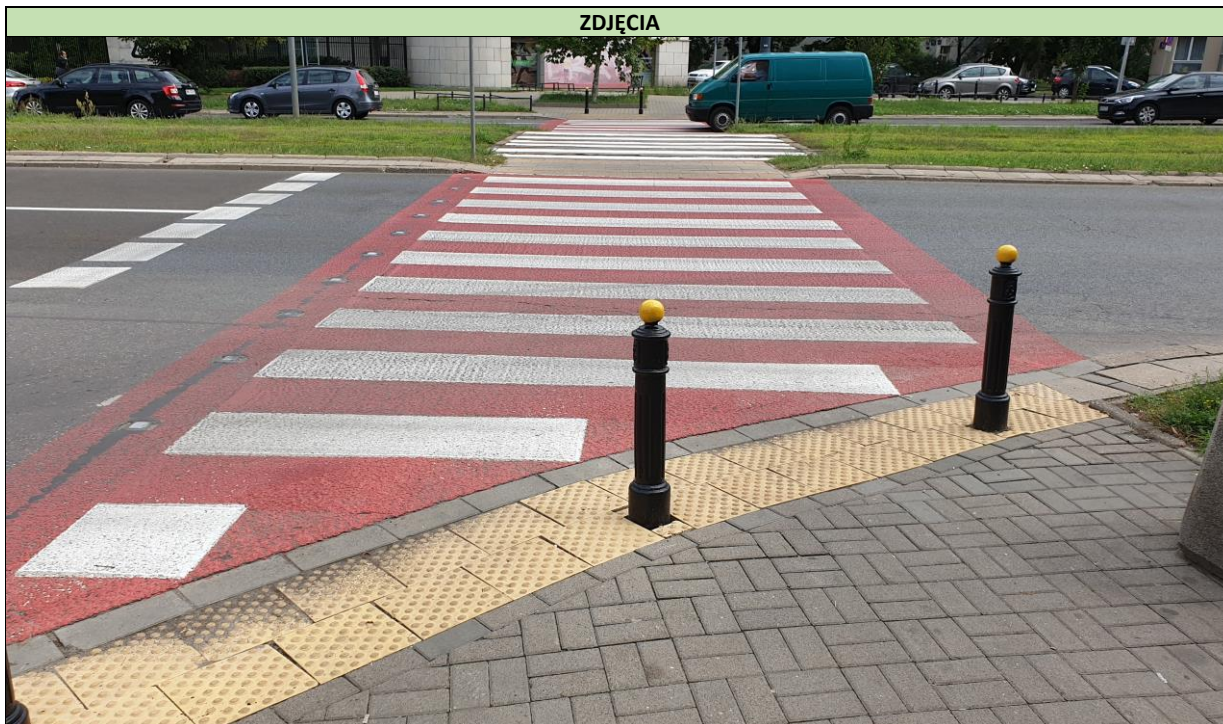
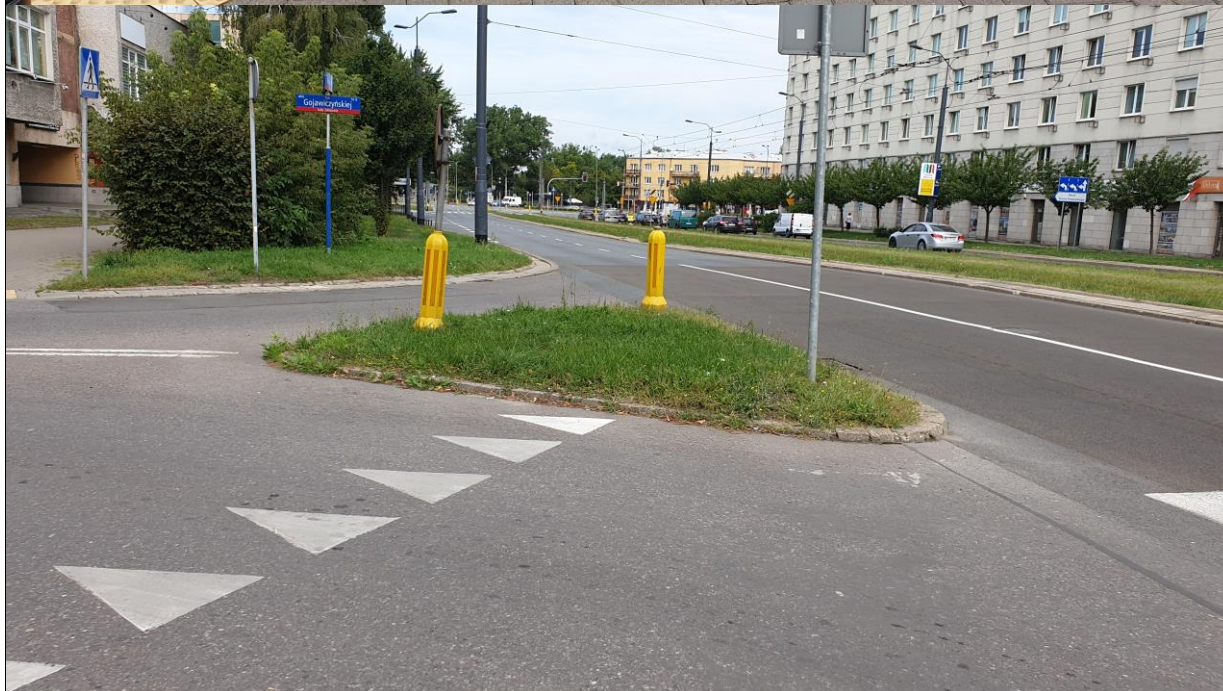
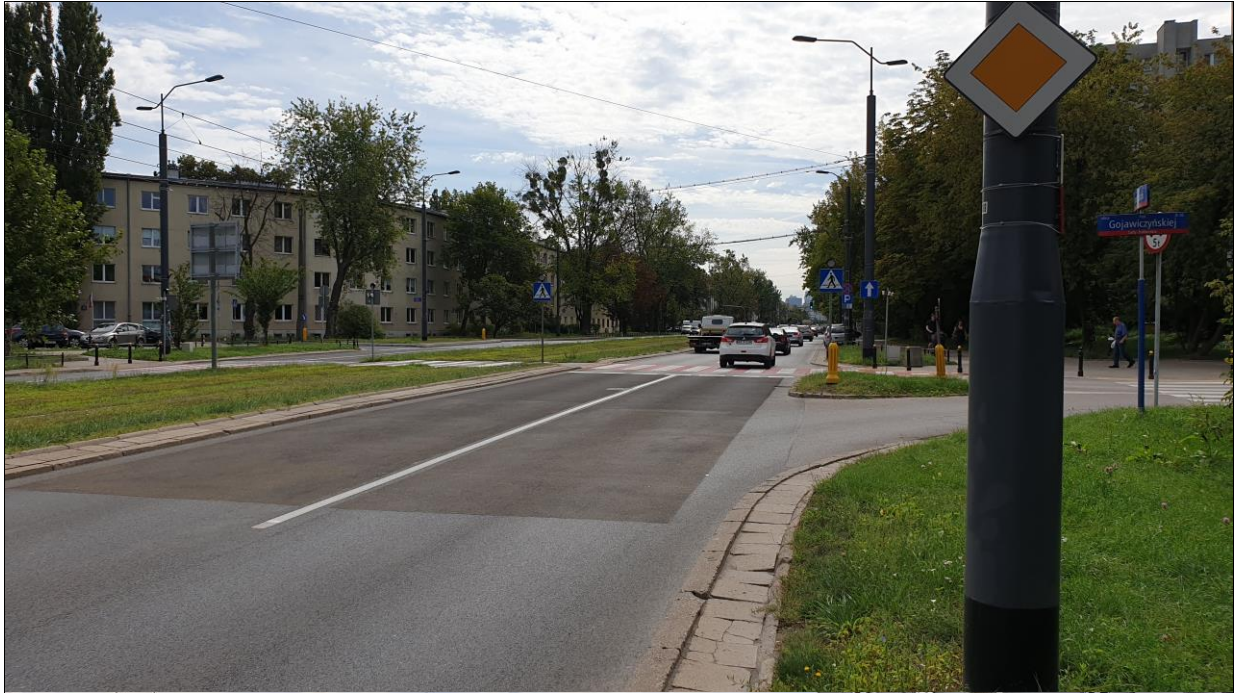
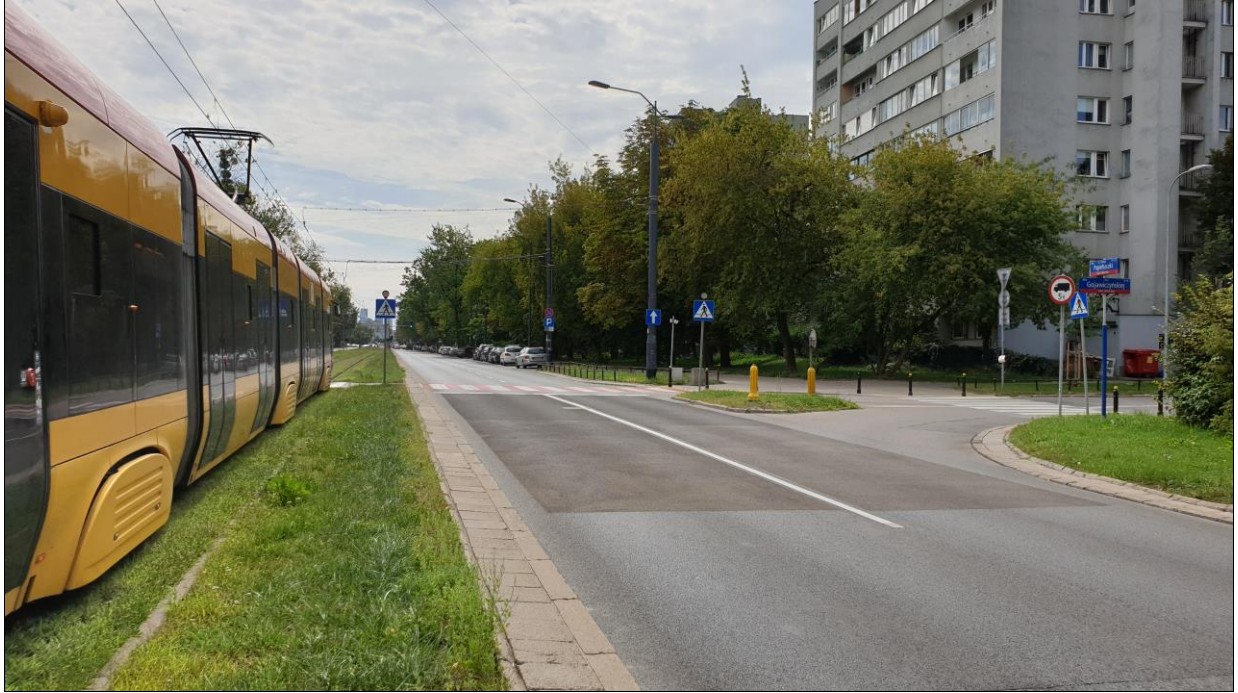
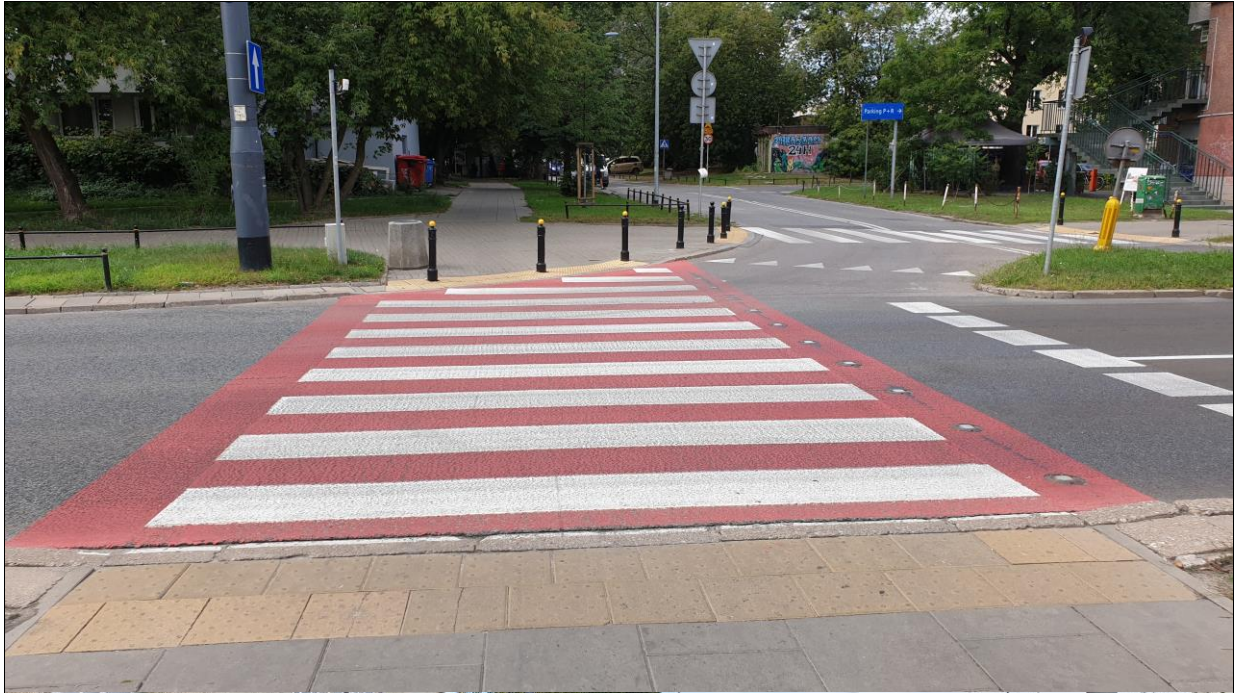
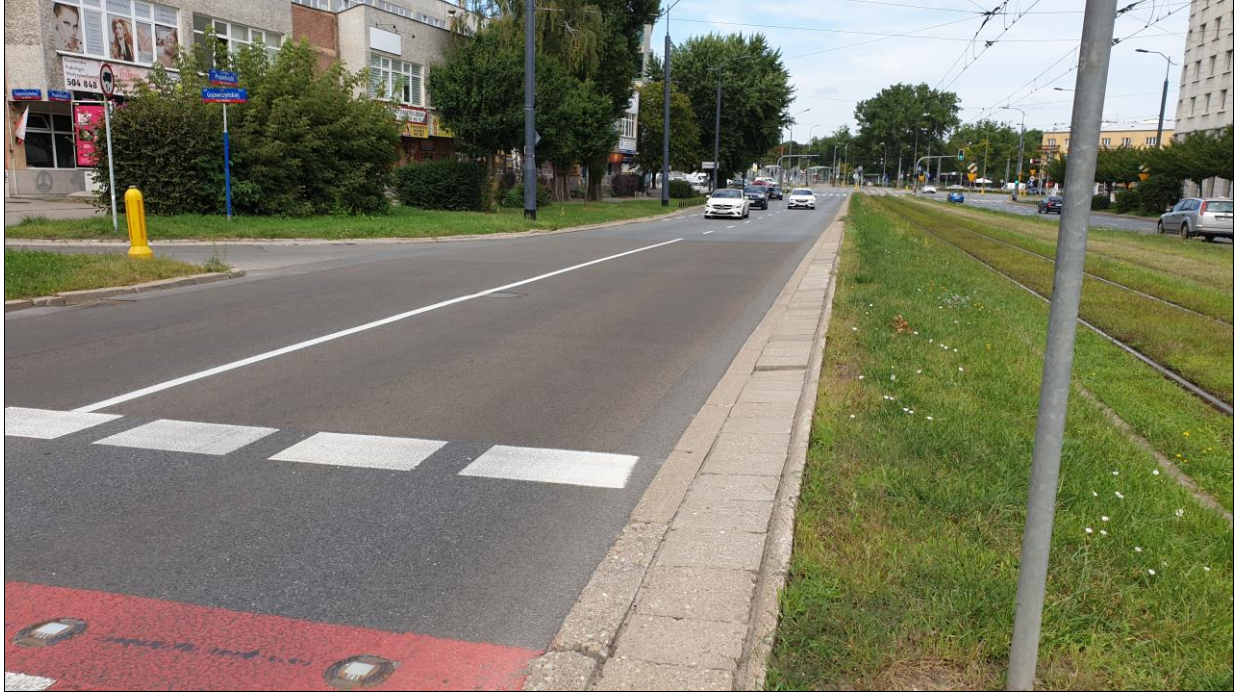
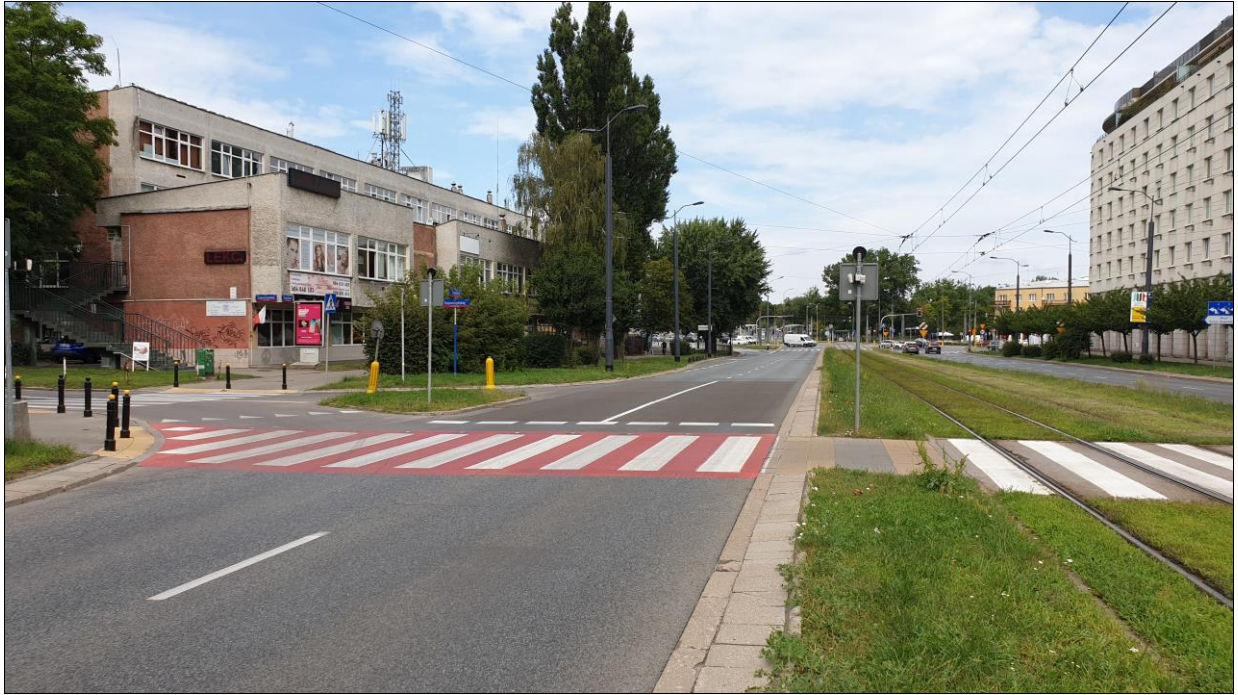
ZDJĘCIA

Przejście dla pieszych ma łączną długość 10,0 m i szerokość 4,0 m. Przejście jest poprawnie oznakowane w zakresie oznakowania pionowego i poziomego. Przejście jest wyposażone w rampy dla osób niepełnosprawnych oraz płytki prowadzące dla osób niewidomych i niedowidzących. Nawierzchnie jezdni i chodników w okolicy przejścia dla pieszych są w dobrym stanie technicznym.

Spostrzeżenia: Po prawej stronie przejścia (w kierunku na ul. Krasińskiego) występują najniższy punkt zlewni. Widać to na dołączonych zdjęciach, że w najniższym punkcie zlewni tworzą się kałuże. Przejście dla pieszych jest za długie (10, 0 m), poza tym zaczyna się już na powierzchni jezdni podporządkowanej (ul. Gojawiczyńskiej). Taka lokalizacja przejścia dla pieszych może mylnie dawać poczucie bezpieczeństwa pieszemu. Pieszy wchodzący na przejście od strony zachodniej znajduje się przez pewien czas na jezdni poprzecznej i stanowi zaskoczenie dla zjeżdżającego pojazdu. Pomimo, że pieszy jest niechronionym użytkownikiem ruchu kierowcy często nie ustępują mu pierwszeństwa, w momencie kiedy jest on już na przejściu i ma pierwszeństwo. Przejście dla pieszych zlokalizowane jest na długim odcinku prostym pomiędzy skrzyżowaniami ulic Słowackiego i Krasińskiego. Na przejściu zainstalowano różnego rodzaju elementy mające na celu pokreślenie tego, że w tym miejscu znajduje się przejście dla pieszych, oraz że na przejściu dla pieszych może znajdować się pieszy uczestnik ruchu. Jednak nie spowodowało to znacznego obniżenia prędkości przejeżdżających tam pojazdów. Z materiałów otrzymanych od zamawiającego wynika że maksymalna prędkość zarejestrowana na przejściu wyniosła 97,1 km/h a kwatnył 85 wynosi 62,8 km/h. Dalej są to bardzo niebezpieczne wartości.

Zalecenia: Należy zainstalować sygnalizację świetlną wzbudzaną na tym przejściu dla pieszych, w połączeniu z przejściami nr 10094. Zaleca się przesunięcie wszystkich 3 przejść dla pieszych nr (10094, 10095) o 4 do 6 metrów w kierunku do ul Krasińskiego, przesunięcie spowodowane jest za długim przejściem dla pieszych, przesunięcie całości spowoduje jego skrócenie oraz nie będzie powodować niebezpiecznych sytuacji
