FORMULARZ AUDYTU BRD		Arkusz 1
Audytor	Marcin Budzyński	
Data, Godzina	26.04.2019 13:12	
Pogoda	Słonecznie

METRYKA WEDŁUG INWENTARYZACJI			
NR PRZEJŚCIA	10191		
DZIELNICA	Wawer	KATEGORIA	Wojewódzka
ULICA	Bysławska	LICZBA PASÓW	2
SKRZYŻOWANIE ZJAZD	Macieja Kamińskiego		
OPIS	przez Bysławską

<b>FORMULARZ AUDYTU BRD</b>		Arkusz 2
NR PRZEJŚCIA	10191

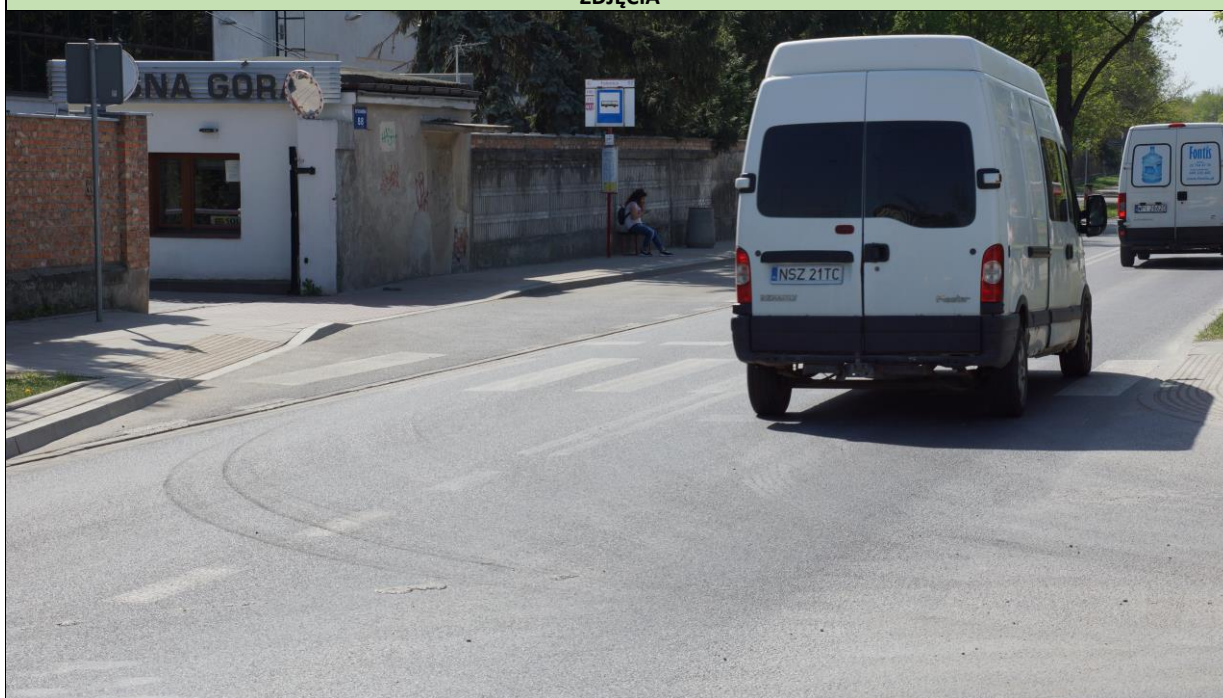
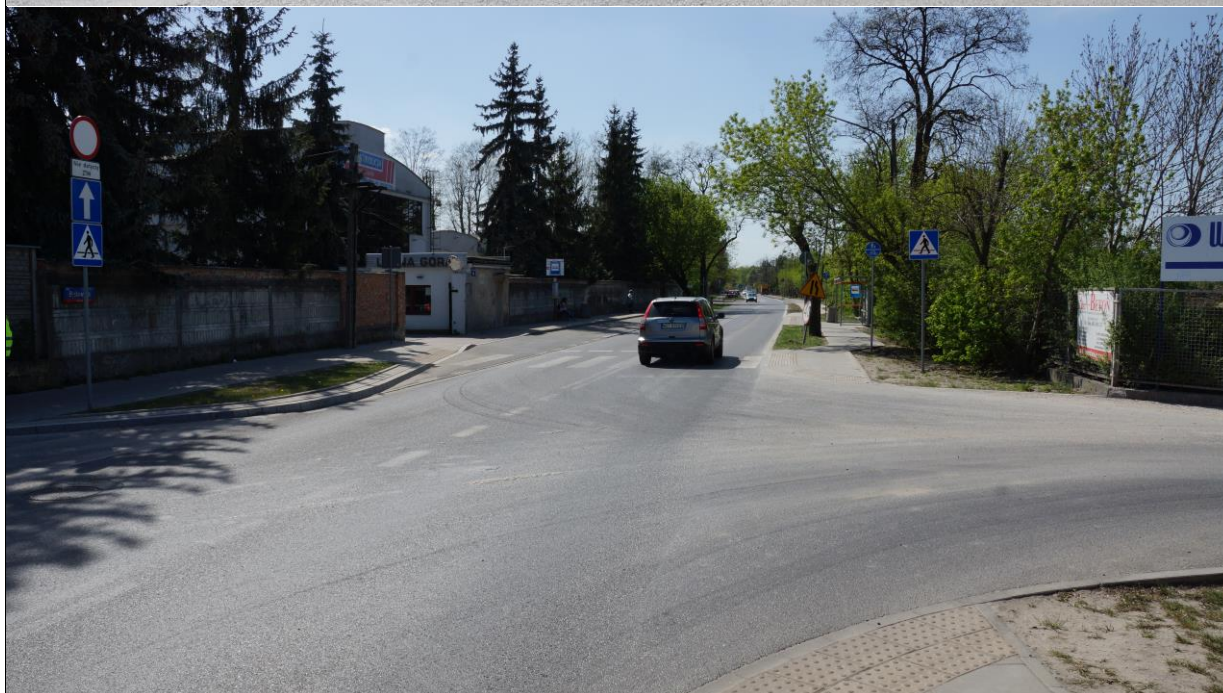
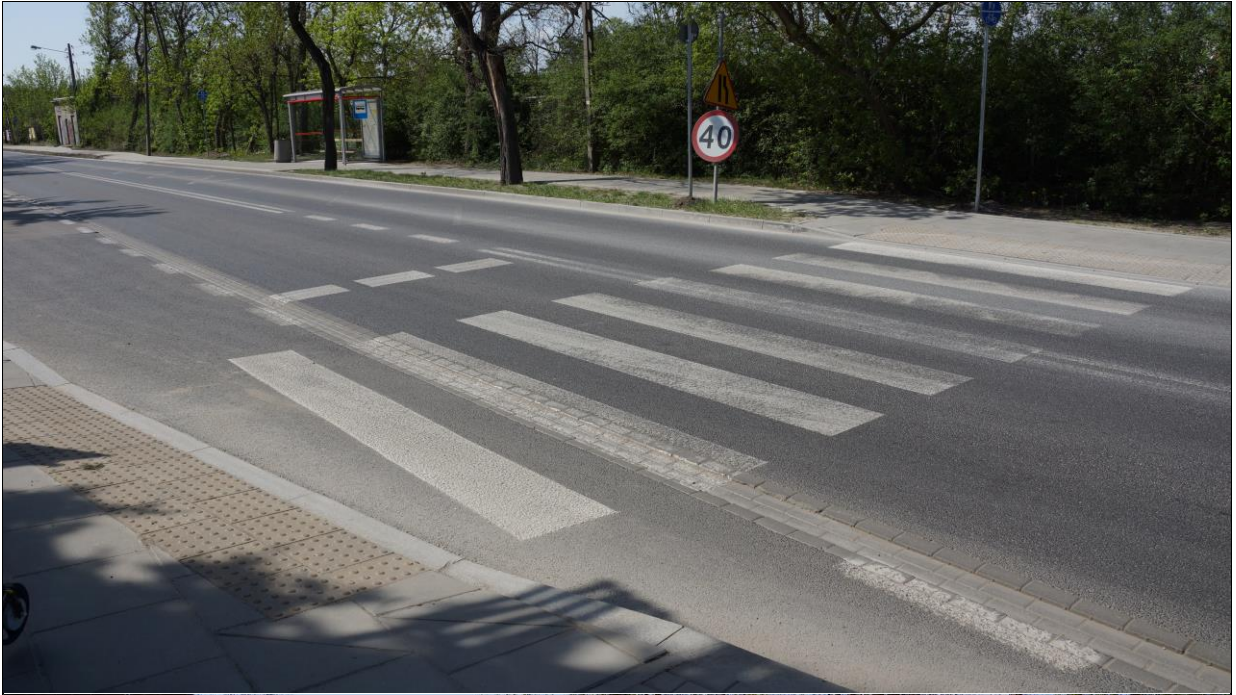
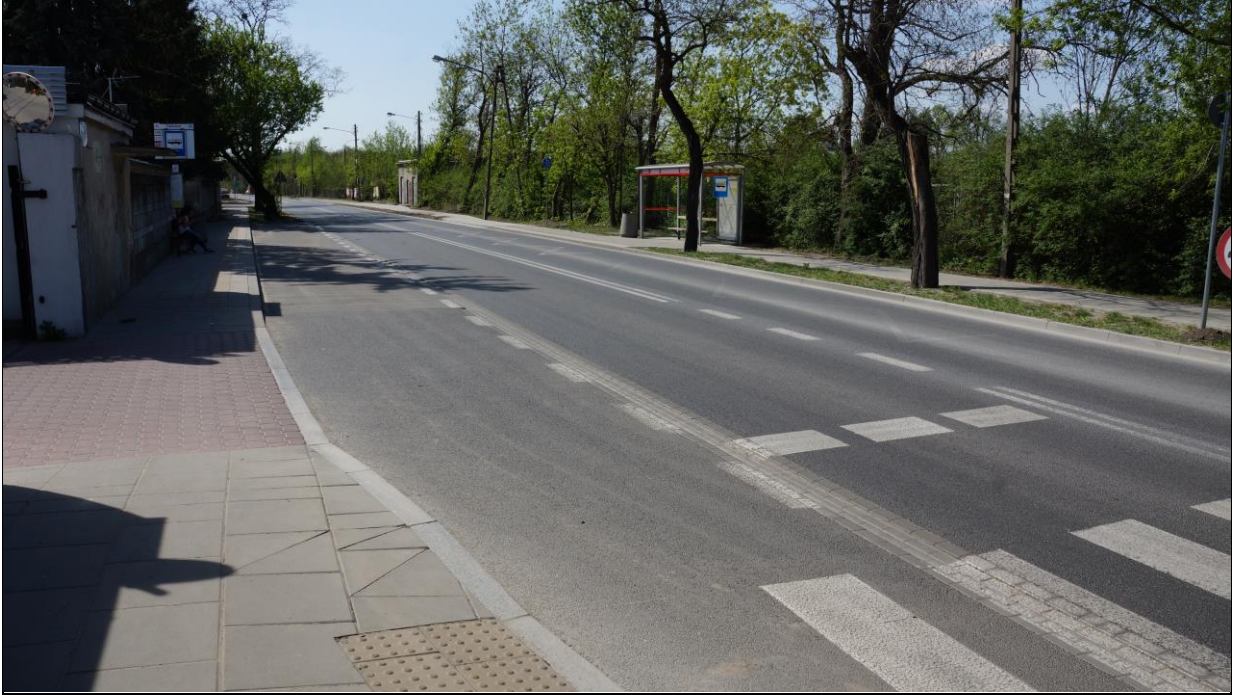
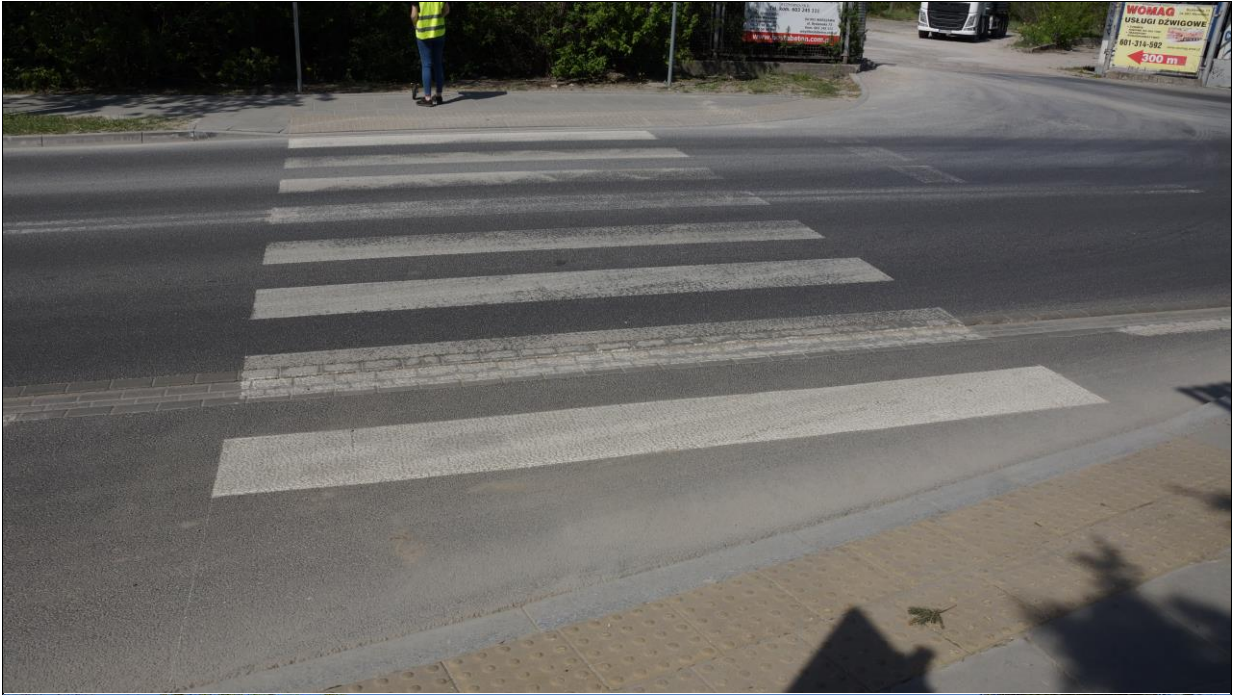
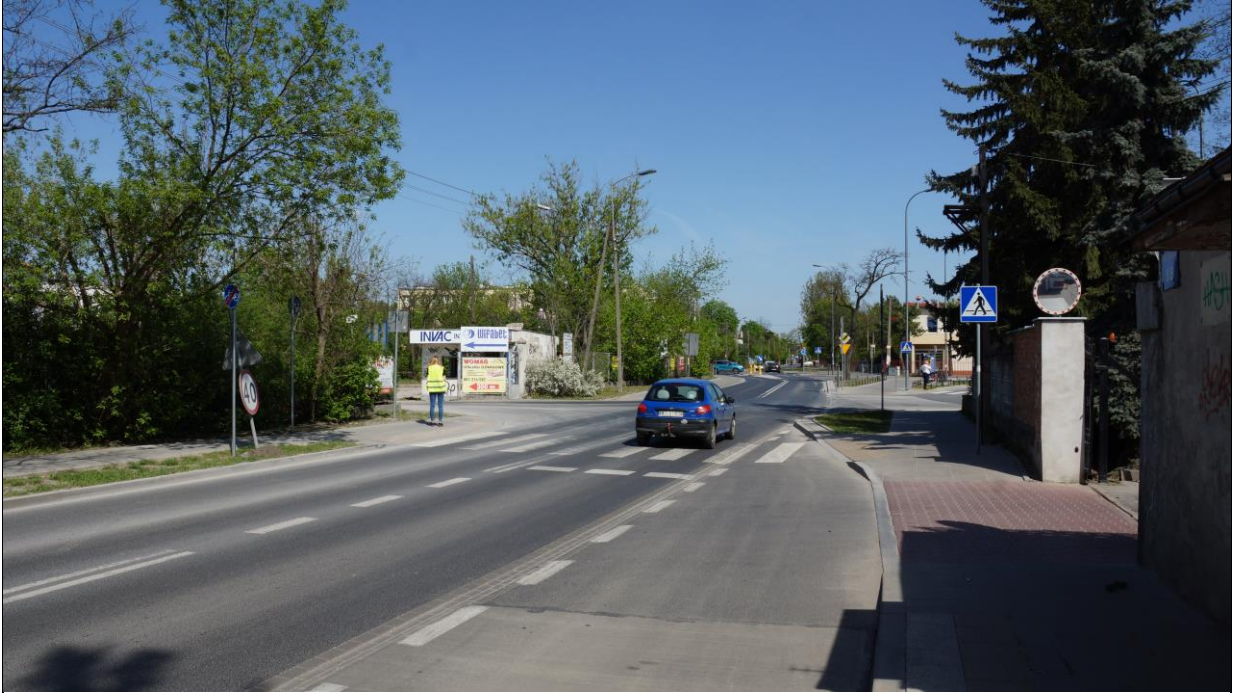
ZDJĘCIA

Ograniczona widoczność ze względu na lokalizację przystanków autobusowych. Stojący autobus w zatoce tuż przed przejściem, przy jednoczesnym prowadzeniu przejścia przez tę zatokę, ogranicza całkowicie widoczność w obrębie przejścia. Ograniczenia widoczności mogą powodować bardzo groźne w skutkach sytuacje na drodze. Kierujący zbliżający się do przejścia muszą mieć możliwość dostrzegania pieszych zbliżających się do przejścia i jednocześnie piesi muszą mieć możliwość obserwacji potoków ruchu. Kierowca powinien dostosować swą prędkość aby zatrzymać się w przypadku, gdy pieszy wkroczy na przejście dla pieszych. Pieszy natomiast powinien upewnić się, że może przekraczać przejście dla pieszych. W sytuacji gdy występują ograniczenia widoczności przez autobus stojący blisko przejścia, kierowca i pieszy nie są w stanie dostosować dynamiki ruchu i upewnić się co do możliwości dalszego przemieszczania. Pieszy widząc przejście dla pieszych ma wrażenie, że jest bezpieczny i często wkracza na jezdnię, natomiast kierujący nie mając szans na dostrzeżenie pieszych z odpowiednim wyprzedzeniem, są zaskakiwani i może okazać się, że ich prędkość jest zbyt duża aby bezpiecznie zatrzymać pojazd. W połączeniu z wysoką prędkością pojazdów w rejonie przejścia zwiększa to jeszcze bardziej ryzyko wystąpienia bardzo poważnych w skutkach najechań na pieszego.

Wysoka prędkość w rejonie przejścia. Długa prosta, brak elementów uspokojenia ruchu, sprzyja takiej wysokiej prędkości, szczególnie poza okresami szczytów transportowych, znacznie przekraczającej dopuszczony limit. Wiąże się to z ryzykiem najechania na pieszego i bardzo dużą ciężkością wypadków. Pieszy przy wysokiej prędkości pojazdów może niewłaściwie ocenić odległość i wejść na przejście, a jednocześnie kierowca może nie zdążyć wyhamować przed pieszym.

Zbyt długie przejście dla pieszych. Pieszy przekraczając długie przejście dla pieszych narażony jest na ryzyko potrącenia na długim odcinku. Pieszy będzie potrzebował więcej czasu (dłuższą lukę czasową pomiędzy pojazdami), aby przekroczyć jezdnię. Powoduje to niepotrzebne zagrożenia niechronionych użytkowników ruchu.

Zmiana lokalizacji przystanku autobusowego, co poprawi widoczność. Wprowadzenie elementów uspokojenia ruchu np. wyspa azylu dla pieszych lub alternatywnie automatyczny nadzór nad ruchem, sygnalizacja świetlna. Skrócenie długości przejścia przez zmianę lokalizacji przystanku lub zmianę lokalizacji przejścia.
