FORMULARZ AUDYTU BRD		Arkusz 1
Audytor	Monika Bielewska	
Data, Godzina	13.08.2020 14:00	
Pogoda	Zachmurzenie: Częściowe

METRYKA WEDŁUG INWENTARYZACJI			
NR PRZEJŚCIA	10235		
DZIELNICA	Wilanów	KATEGORIA	Powiatowa
ULICA	Augustówka	LICZBA PASÓW	2
SKRZYŻOWANIE ZJAZD	Zawodzie		
OPIS	przez Augustówkę

FORMULARZ AUDYTU BRD		Arkusz 2
NR PRZEJŚCIA	10235

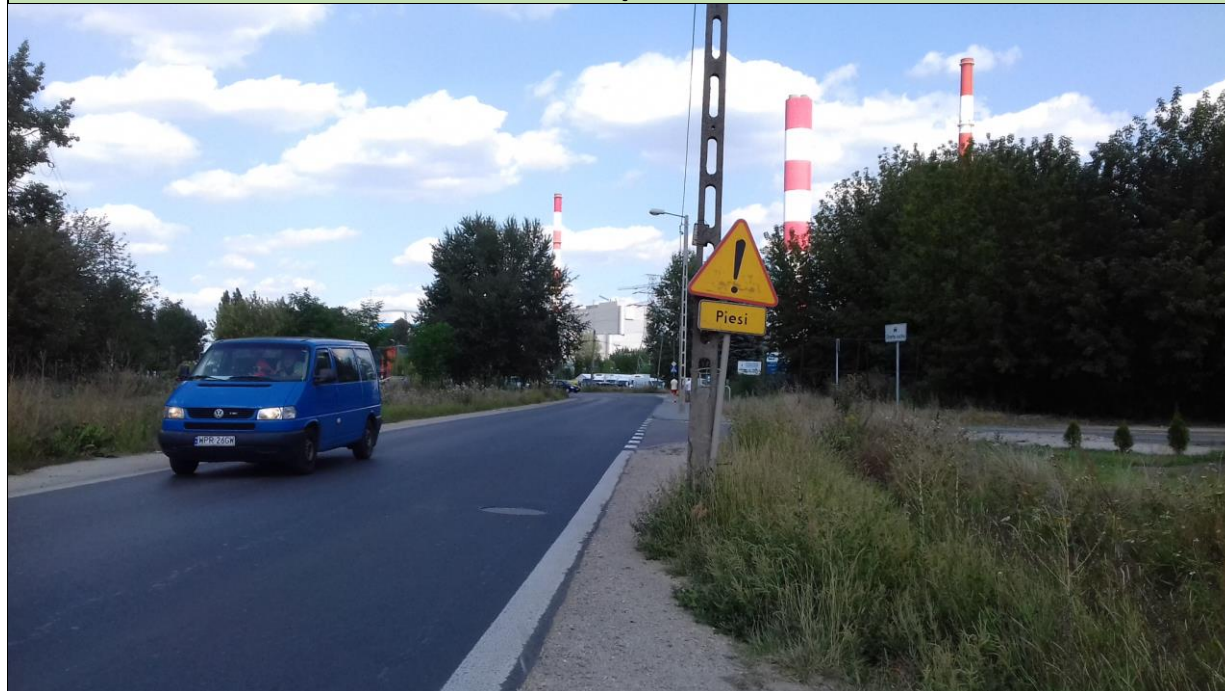
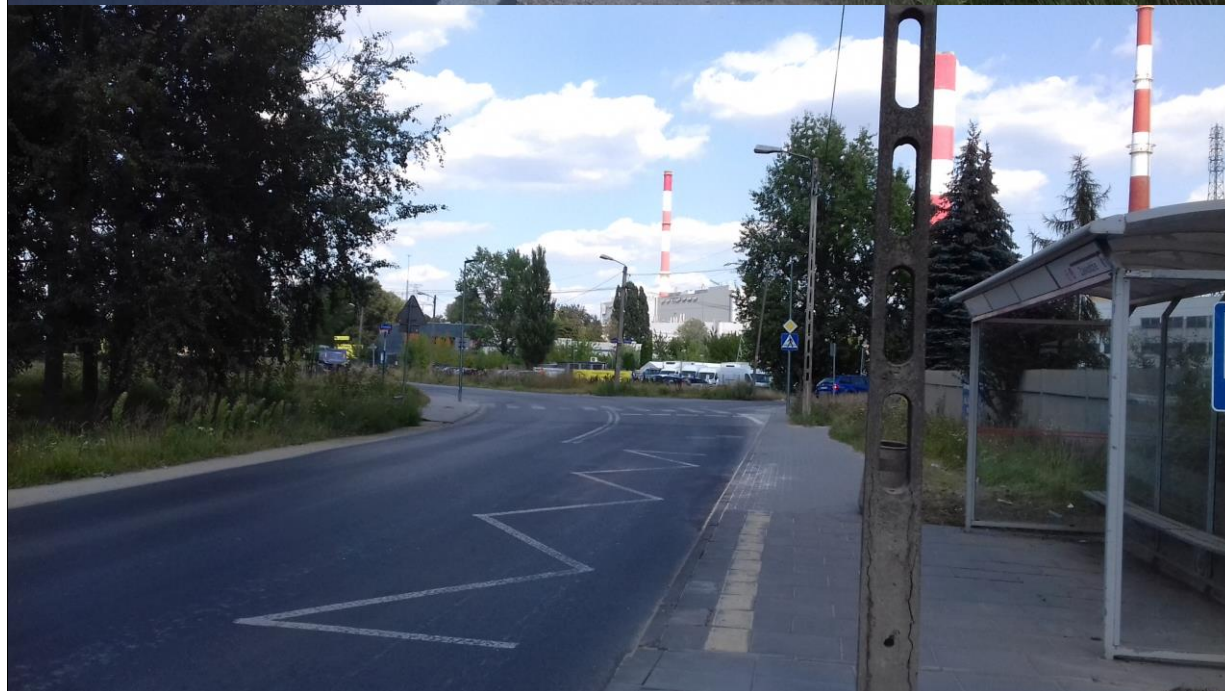
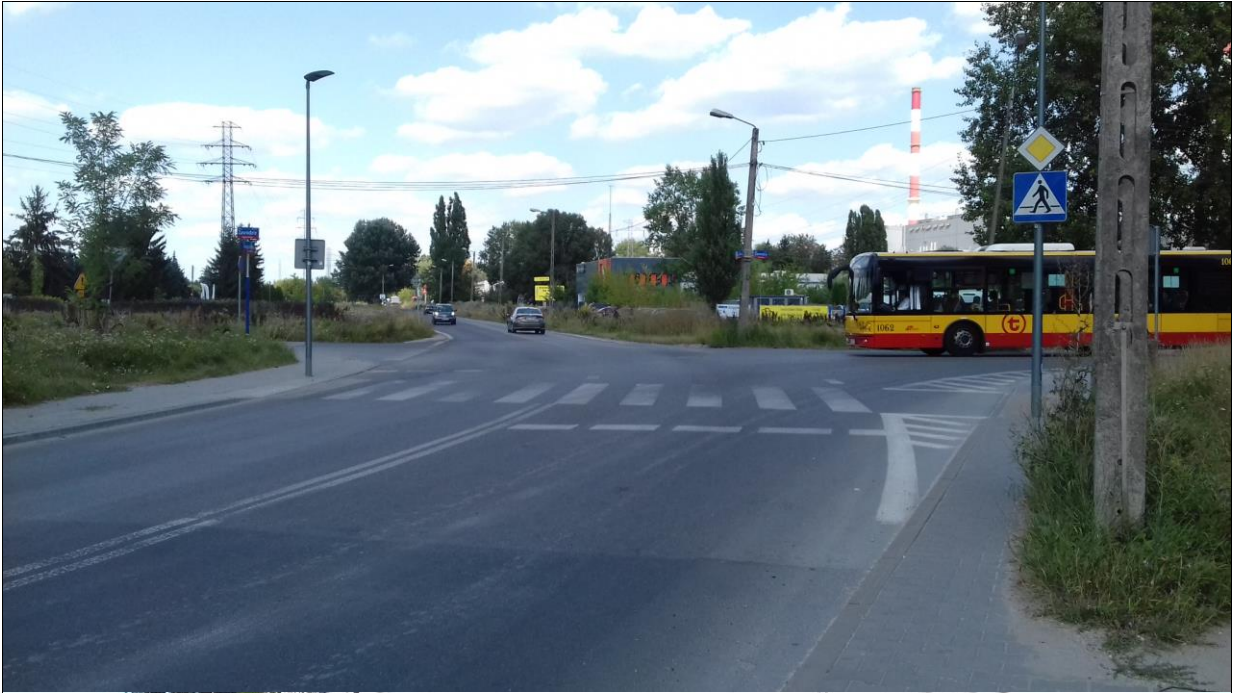
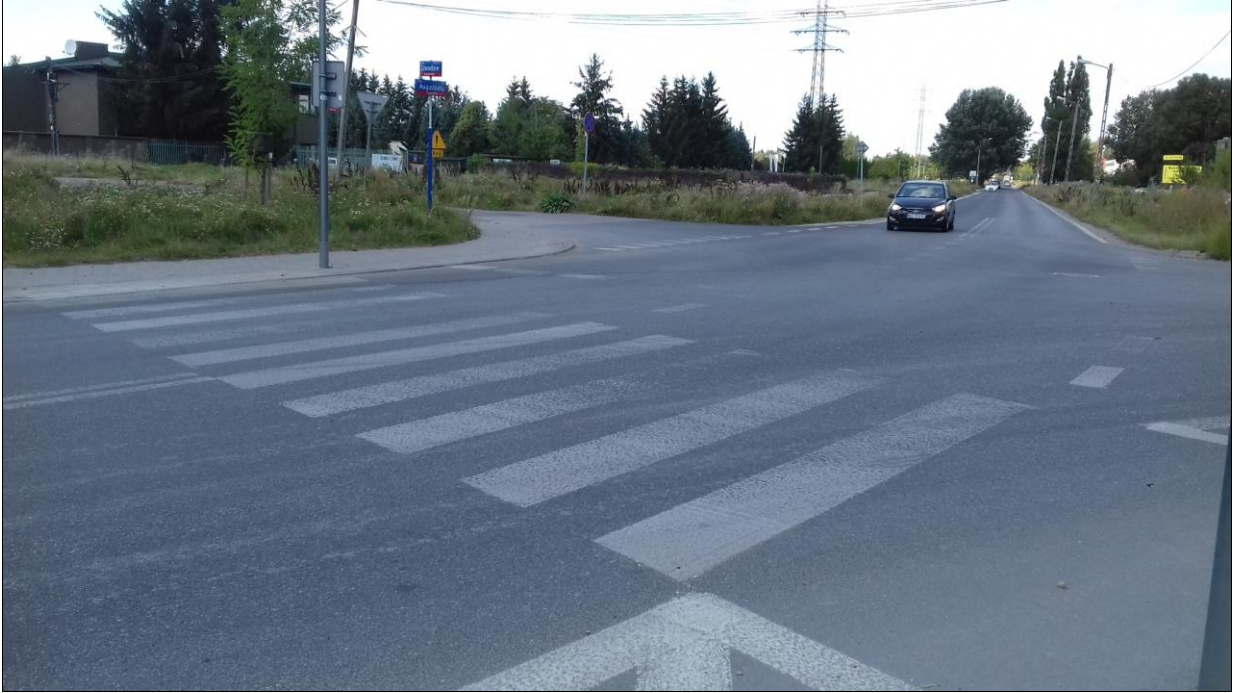
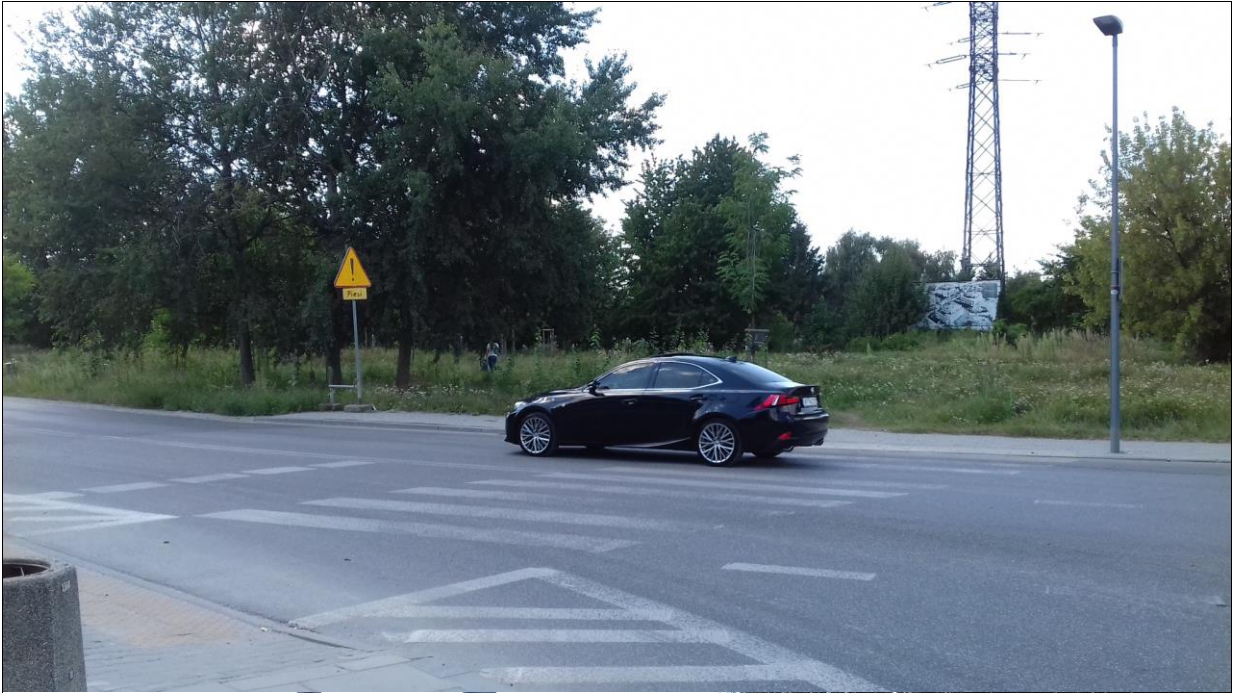
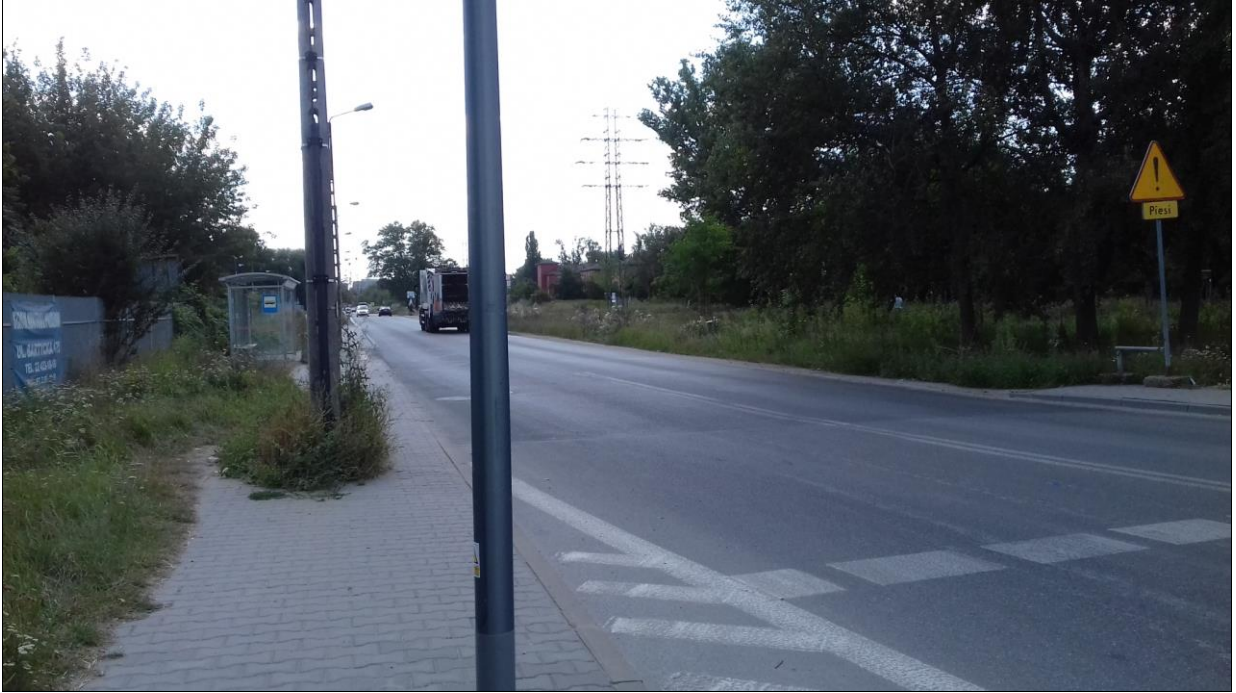
ZDJĘCIA

Brak chodników wzdłuż ulicy Augustówka. Brak dojścia do przejścia. Obszar dojazdu do przejścia oznakowany jest znakiem A-30 „inne niebezpieczeństwo” z tabliczką T-1c „Piesi”, co oznacza, że piesi poruszają się pasem przy jezdni.

Przejście jest długie. Ma długość 11 m. Swoją długością obejmuje wyokrąglenia łuków relacji skrzyżowania w prawo. Zastosowano nieefektywne zawężenie przejścia poprzez zastosowanie powierzchni wyłączonych z ruchu.

Zieleń rosnąca w rejonie skrzyżowania ogranicza widoczność.

1. Zalecana jest przebudowa skrzyżowania. Ze względu na strukturę kierunkową i rodzajową zalecane jest rondo.
2. Wyspa dzieląca na wlocie, na którym jest audytowane przejście, powinna także rozdzielać kierunki ruchu w obszarze przystanków autobusowych, uniemożliwiając wyprzedzanie autobusu znajdującego się na przystanku.
3. Należy wybudować chodniki wzdłuż ulicy Augustówka stanowiące bezpieczne dojście do przystanków autobusowych i przejścia dla pieszych.
4. Usunąć zieleń pogarszającą widoczność.
