FORMULARZ AUDYTU BRD		Arkusz 1
Audytor	Tomasz Mackun	
Data, Godzina	30.08.2017 10:25	
Pogoda	Słonecznie

METRYKA WEDŁUG INWENTARYZACJI			
NR PRZEJŚCIA	<b>105</b>		
DZIELNICA	Ursynów	KATEGORIA	powiatowa
ULICA	Stryjeńskich	LICZBA PASÓW	2
SKRZYŻOWANIE ZJAZD	Płaskowickiej		
OPIS	rondo, wylot W

<b>FORMULARZ AUDYTU BRD</b>		Arkusz 2
NR PRZEJŚCIA	<b>105</b>

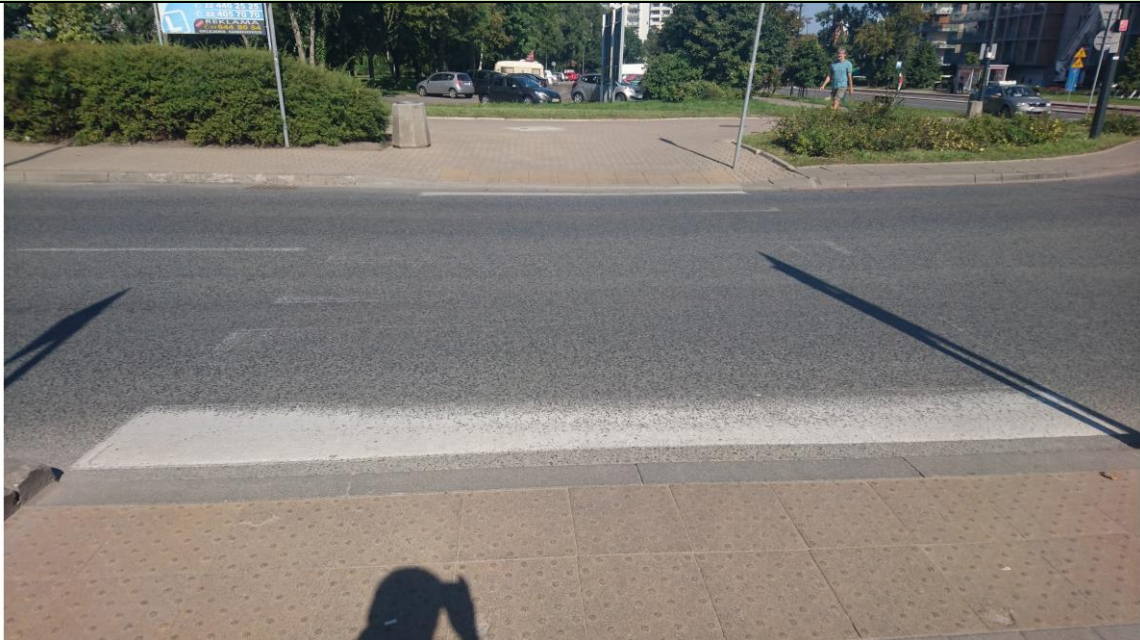
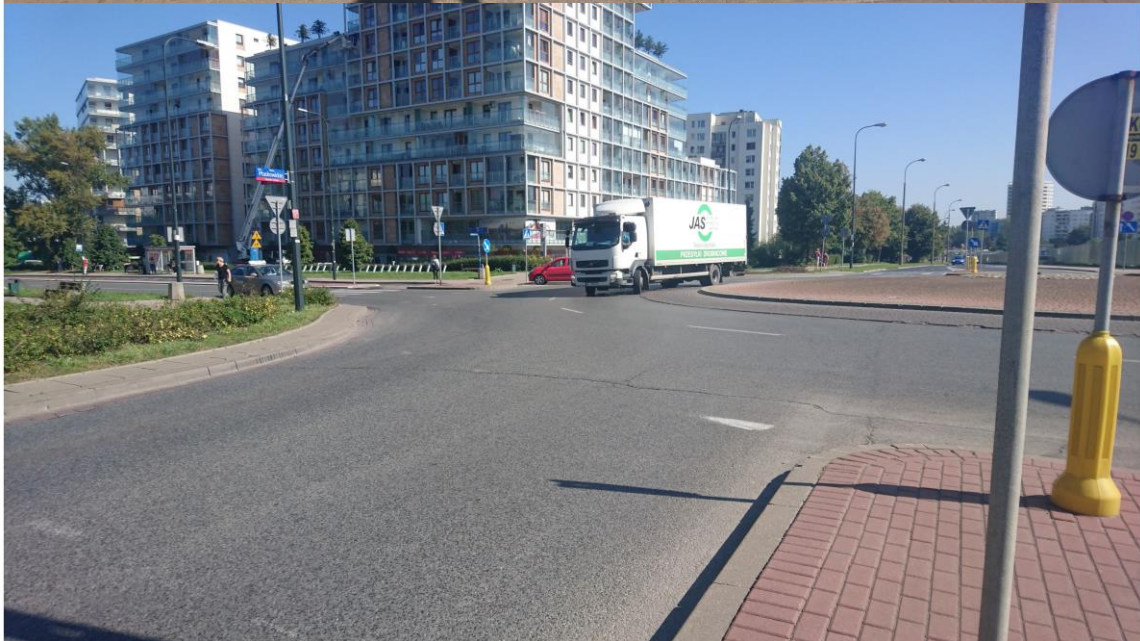
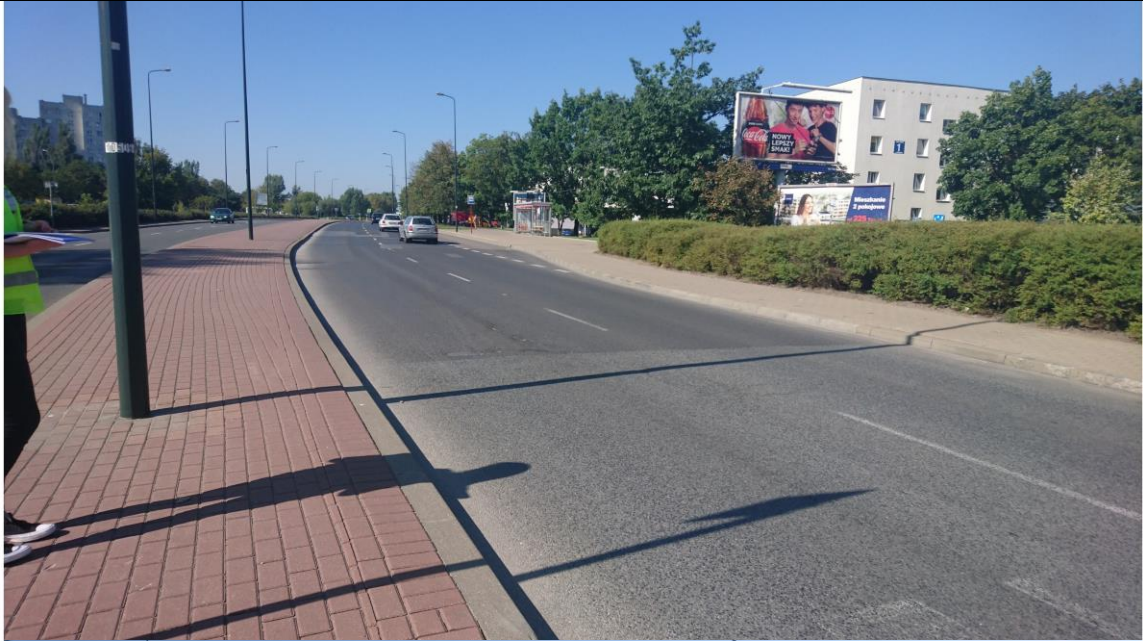
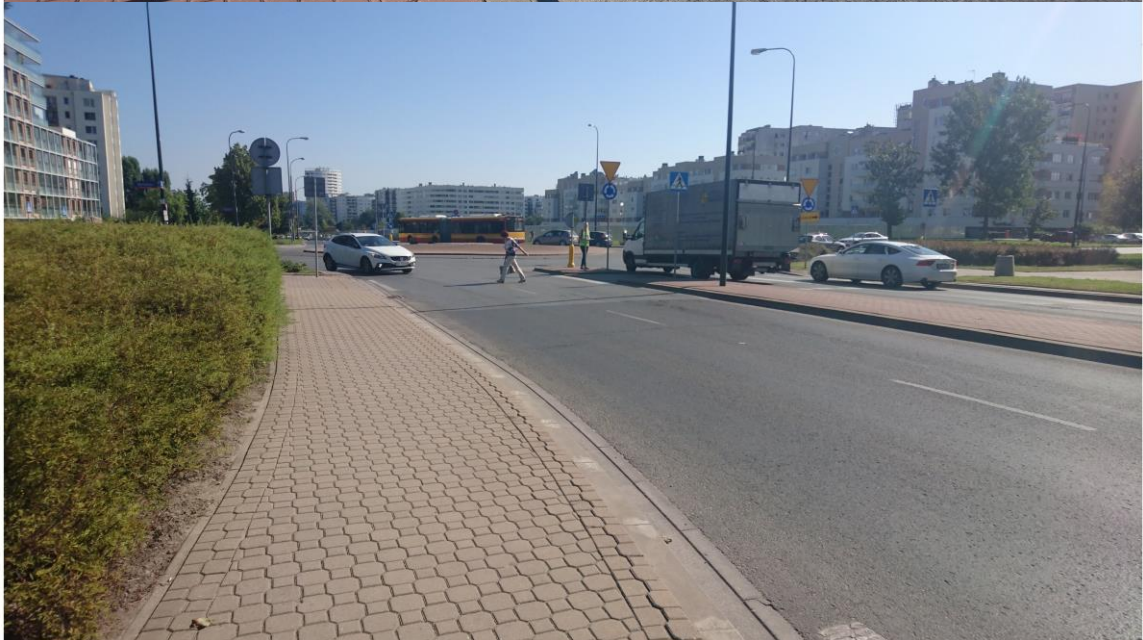
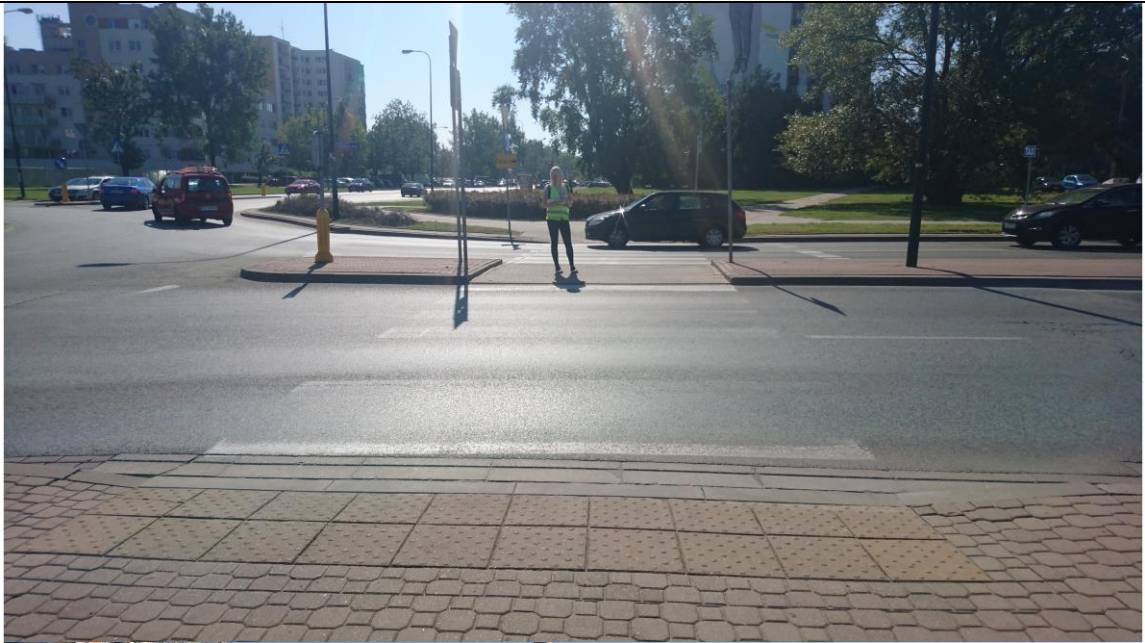
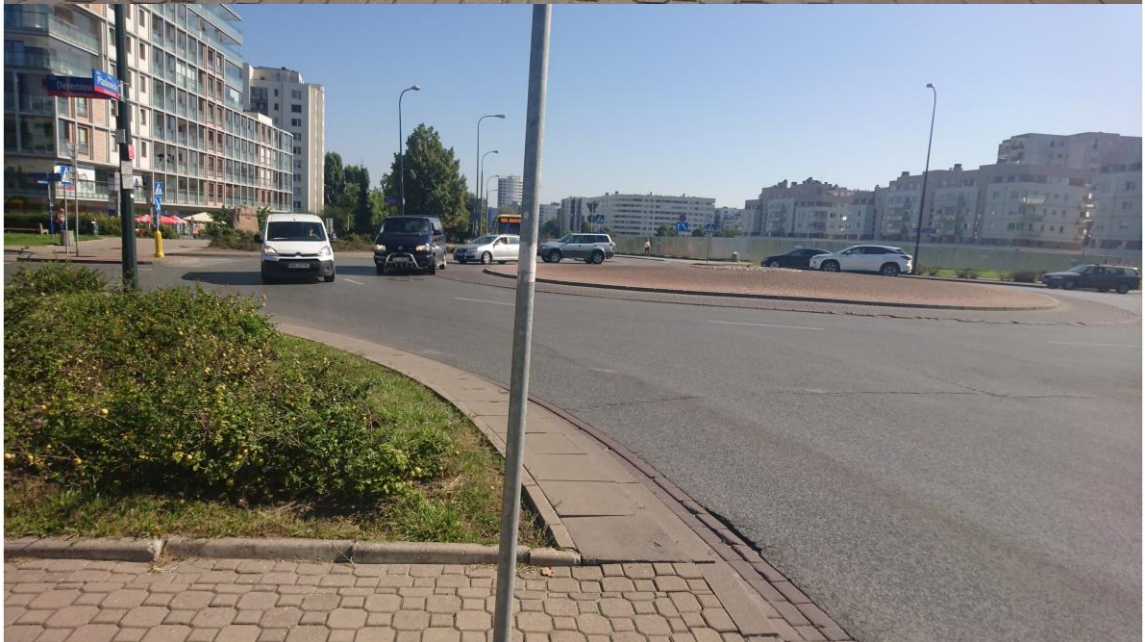
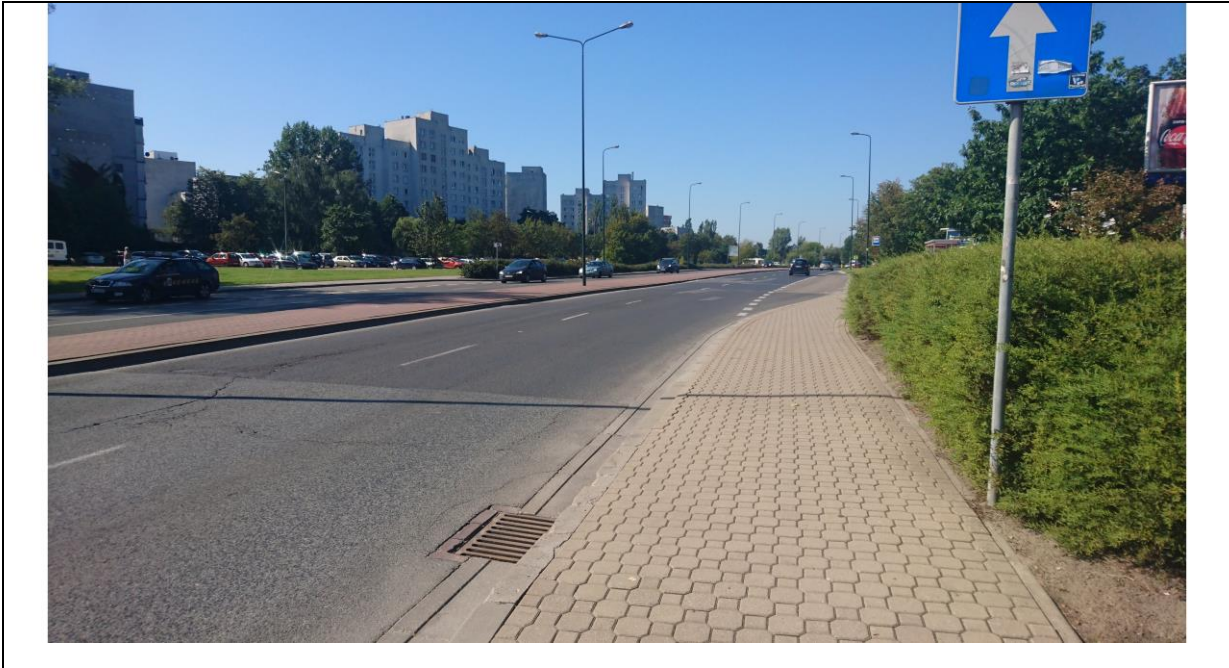
## ZDJĘCIA

1. Przejście dla pieszych na wylocie zachodnim ronda dwupasowego. Zastosowano niebezpieczną dla pieszych organizację ruchu. Przewidziano możliwość zjazdu z dwóch pasów ruchu z ronda na dwa pasy na wylocie. Pojazdy zjeżdżające równocześnie będą sobie wzajemnie ograniczały widoczność na strefę oczekiwania dla pieszych oraz na część przejścia dla pieszych. Może to prowadzić do bardzo niebezpiecznych zdarzeń. Należy mieć na względzie, że kierujący zjeżdżający z pasa wewnętrznego na jezdni ronda może być bardziej zaabsorbowany obserwacją w lusterku bocznym pasa po jego prawej stronie, niż obserwacją przejścia dla pieszych dla pieszych. Podczas wizji lokalnej stwierdzono bardzo duże natężenie ruchu pojazdów oraz liczne konflikty przy zjeżdżaniu z ronda z wewnętrznego pasa.

2. Oznakowanie poziome jest wytarte. Brak czytelnego oznakowania poziomego, obniży dostrzegalność przejścia dla pieszych i kierujący mogą nie zachować szczególnej ostrożności w tym obszarze.

Zaleca się zmianę geometrii lub/i organizacji ruchu tak, aby kierujący zjeżdżający z pasa wewnętrznego ronda nie musiał jednocześnie obserwować pasa wewnętrznego, czyli zastosować oznakowanie pionowe przed rondem oraz poziome na obwodni wyspy ronda jak dla rond turbinowych
