FORMULARZ AUDYTU BRD		Arkusz 1
Audytor	Tomasz Mackun	
Data, Godzina	16.06.2020 12:30	
Pogoda	Słonecznie

METRYKA WEDŁUG INWENTARYZACJI			
NR PRZEJŚCIA	1108		
DZIELNICA	Woła	KATEGORIA	gminna
ULICA	Obozowa	LICZBA PASÓW	3
SKRZYŻOWANIE ZJAZD	Ciołka		
OPIS	przez Ciołka

<b>FORMULARZ AUDYTU BRD</b>		Arkusz 2
NR PRZEJŚCIA	1108

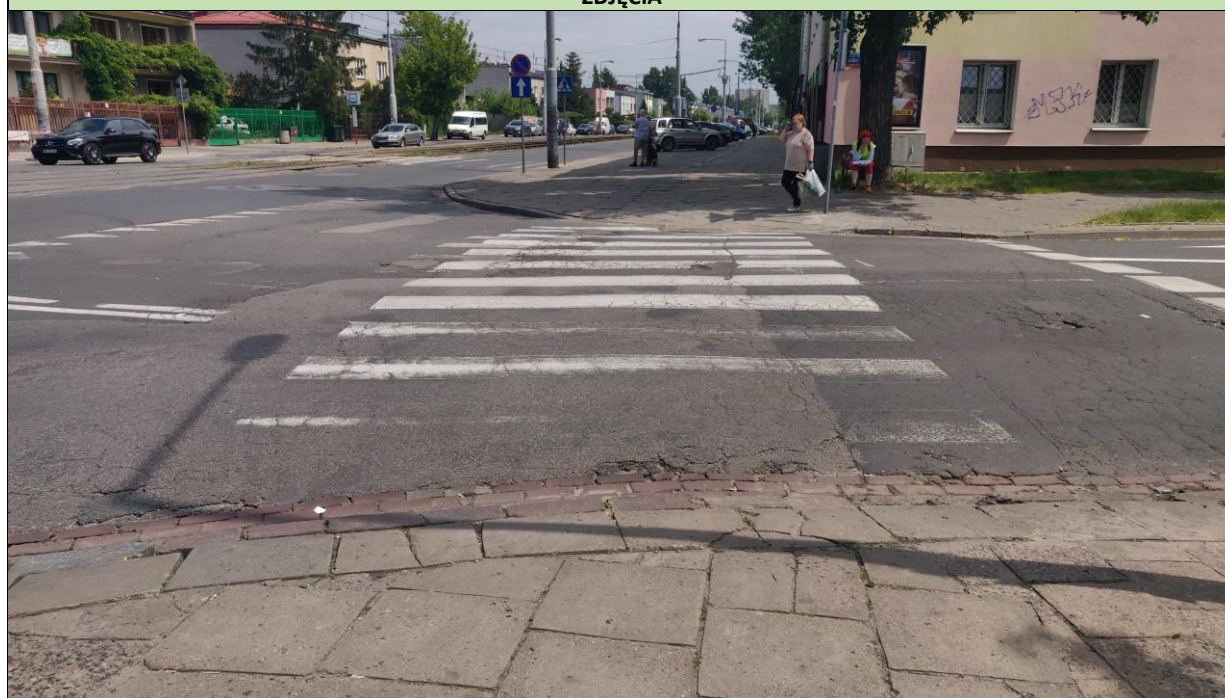
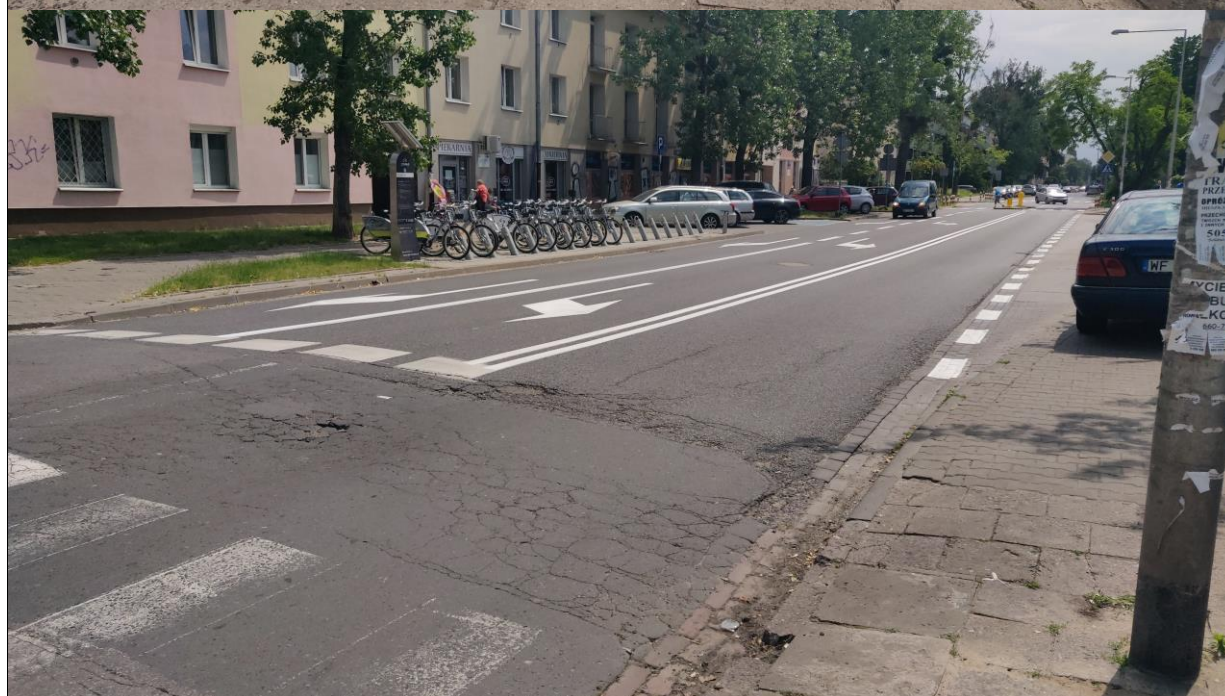
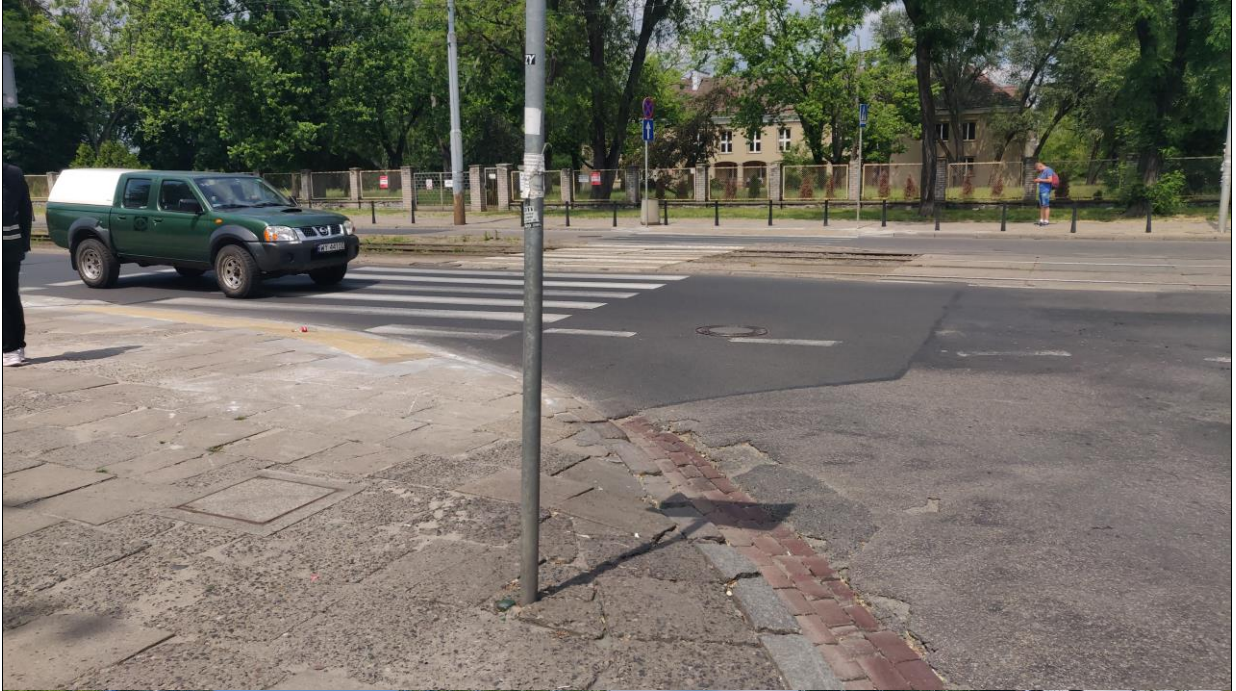
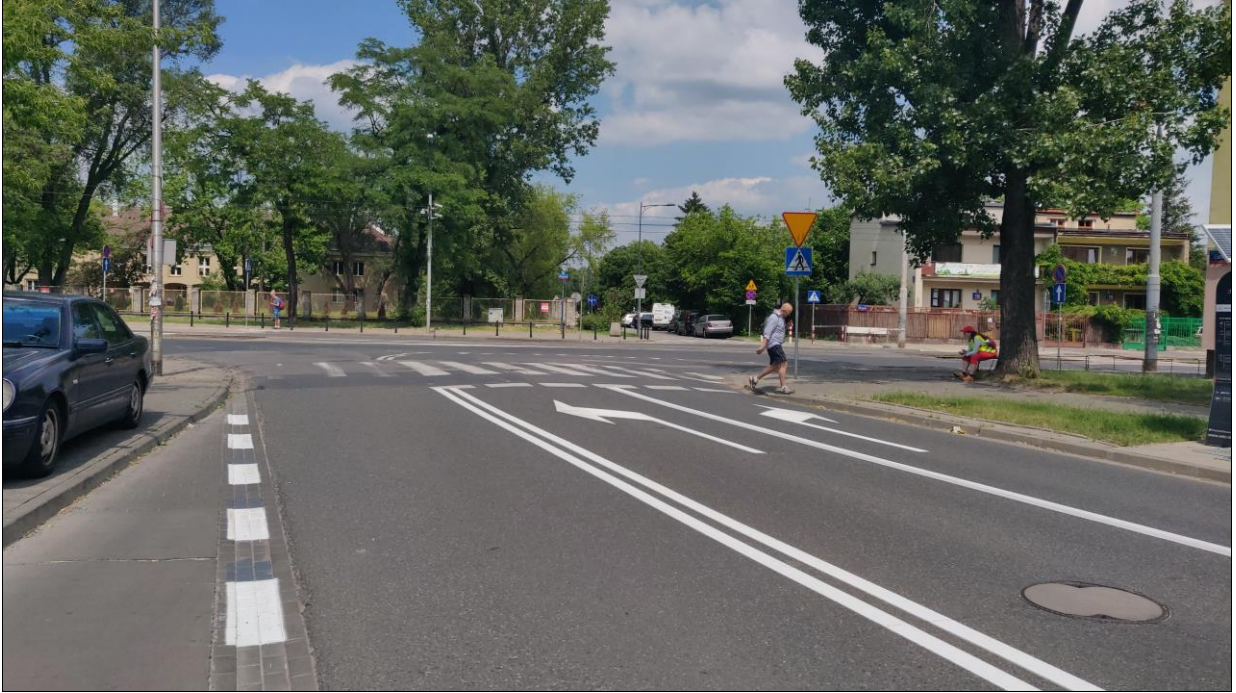
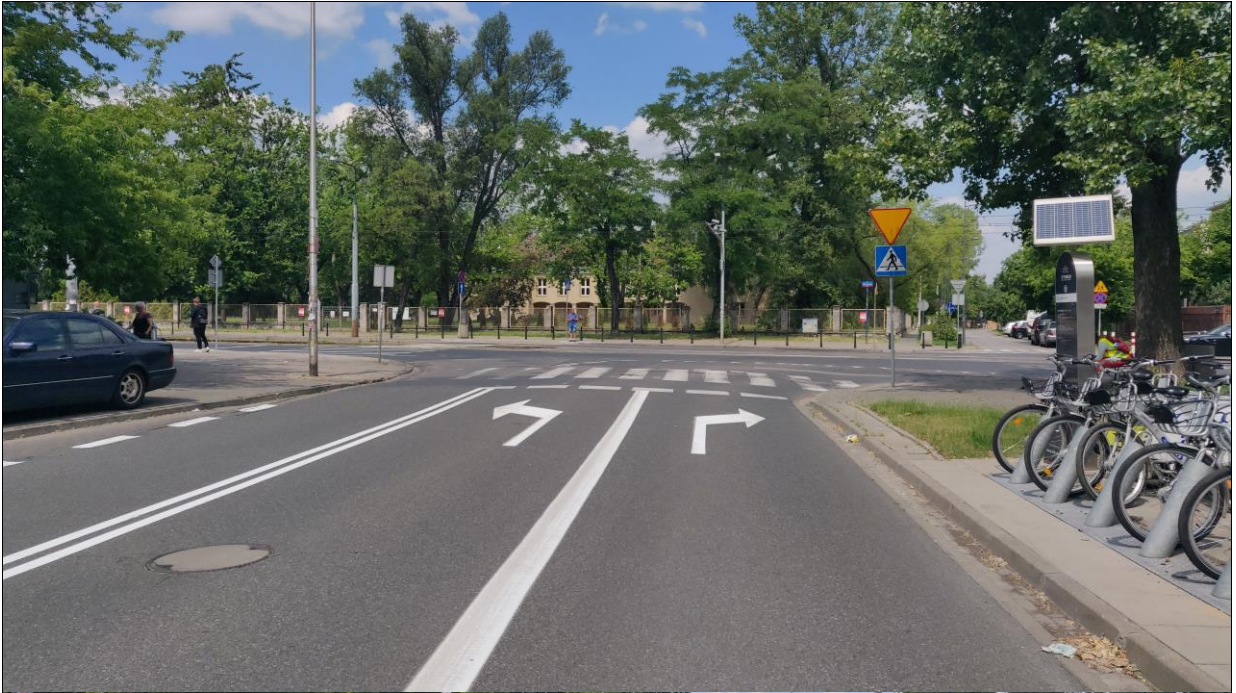
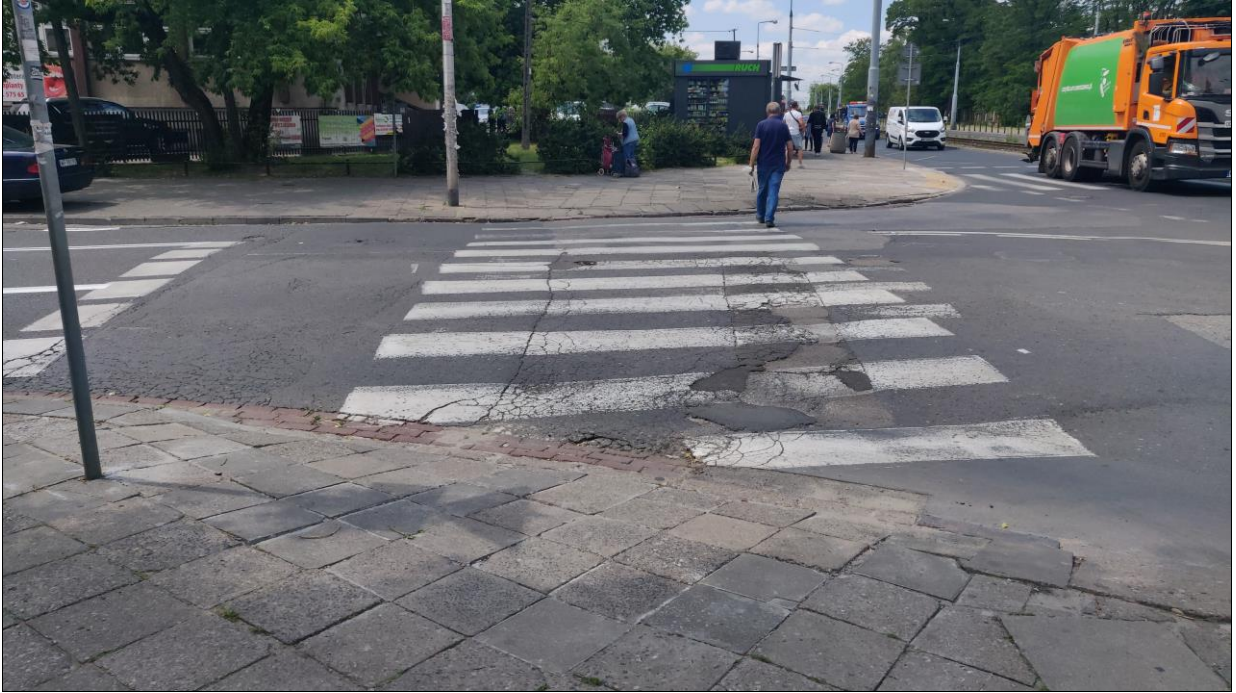
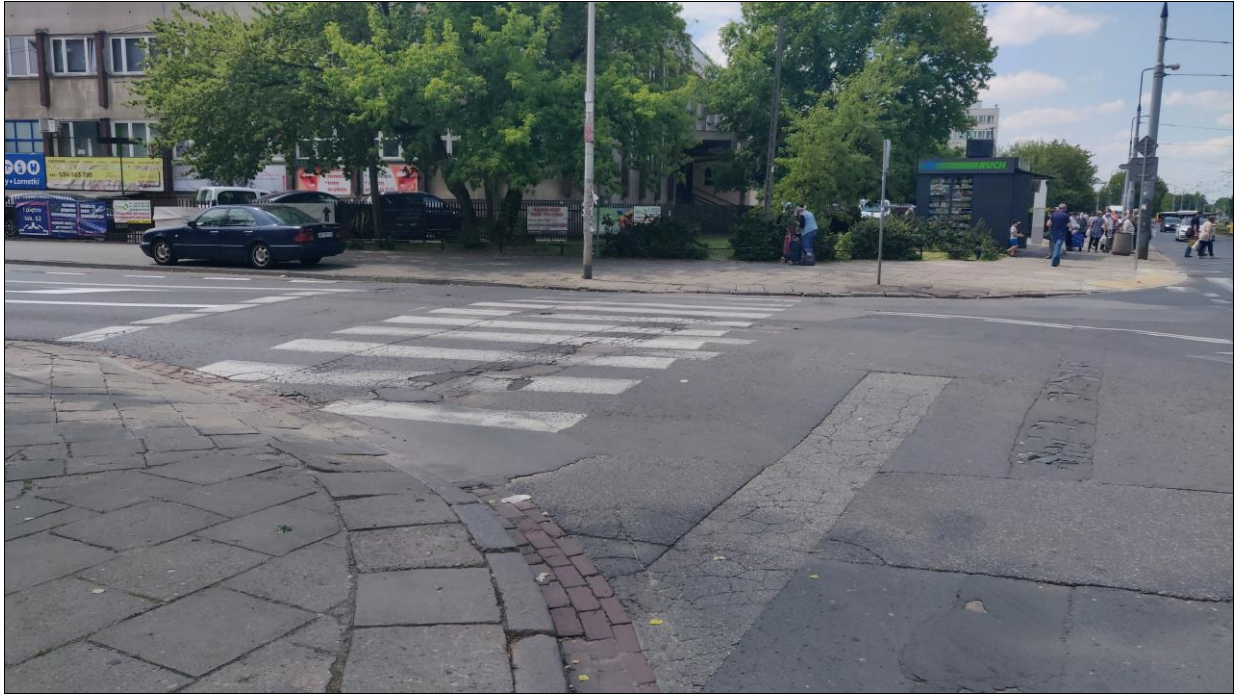
ZDJĘCIA

Pieszy przekraczając długie przejście dla pieszych (tu aż 11 m) narażony jest na ryzyko potrącenia na długim odcinku. Pieszy będzie potrzebował więcej czasu (dłuższą lukę czasową pomiędzy pojazdami), aby przekroczyć jezdnię. Powoduje to niepotrzebne zagrożenia niechronionych użytkowników ruchu. Dodatkowo organizacja ruchu, gdzie występują dwa pasy ruchu na wlocie jest niewłaściwa. Pojazdy będą sobie wzajemnie ograniczały widoczność.

Po obu stronach przejścia widać pozostałości po zastoiskach wody (piasek). Oznacza to, że woda deszczowa będzie zbierała się na przejściu. Piesi oczekujący mogą być opryskiwani przez pojazdy przejeżdżające. W okresach mrozów miejsce w obszarze tego miejsca jest obciążone większym ryzykiem powstawania śliskości. Powstawanie obszarów oblodzenia w obszarze przejścia jest szczególnie niebezpieczne i może prowadzić do poślizgnięć i upadków pieszych, co może być przyczyną urazów ciała. Dodatkowo oblodzenie w obszarze przejścia jak i przed nim znacznie wydłuży drogę hamowania pojazdów w tak newralgicznym miejscu.

Mankamentem jest zły stan nawierzchni jezdni i chodników w obszarze przejścia. Istnieje ryzyko potknięcia się pieszych lub zatrzymania osób na wózkach inwalidzkich lub z wózkami dziecięcymi. Nagłe zatrzymanie lub przytrzymanie się osób przekraczających przejście dla pieszych, może zaskakiwać kierujących pojazdami i doprowadzić do niebezpiecznych zdarzeń.

Oznakowanie poziome jest wytarte. Brak czytelnego oznakowania poziomego, obniży dostrzegalność przejścia dla pieszych i kierujący mogą nie zachować szczególnej ostrożności w tym obszarze.

Organizacja ruchu przed przejściem dla pieszych jest niewłaściwa. Nie zastosowano żadnych urządzeń dla osób niewidzących i niedowidzących. Osoba niedowidząca i niewidząca, nie będzie miała szans, aby ocenić, czy znajduje się w obszarze chronionym czy już na przejściu dla pieszych.

Po stronie zachodniej rampa jest niewłaściwa. Brak zastosowania rampy może powodować zagrożenie dla osób, które z opóźnieniem opuszczają jezdnię. Wejście na wysoki krawężnik może być utrudnione dla osób starszych, także osoby na wózkach inwalidzkich oraz z wózkami dziecięcymi mogą pozostawać dłużej na jezdni. Mogą powstawać sytuacje, w której piesi przemieszczają się przez przejście z zamiarem dynamicznego opuszczenia jezdni, jednak na jej krawędzi zostają zaskoczeni przez wysoki krawężnik i opuszczenie jezdni zajmuje im dłużej niż to zaplanowali. Dodatkowo dla kierowców, pieszy przytrzymujący się na końcu przejścia dla pieszych, też może być zaskoczeniem.

Należy skrócić przejście dla pieszych np. poprzez realizację wyspy azylu. Należy zrezygnować z wydzielonego pasa skrętu do skrętu w lewo.

Należy zrealizować poprawne rozwiązanie wysokościowe jezdni w obszarze przejścia.

Należy wyremontować nawierzchnię jezdni i chodnika.

Należy odnowić oznakowanie poziome.

Należy zainstalować urządzenia dla osób niewidzących i niedowidzących.

Należy zrealizować pełną rampę.
