FORMULARZ AUDYTU BRD		Arkusz 1
Audytor	Tomasz Mackun	
Data, Godzina	16.06.2020 12:55	
Pogoda	Słonecznie

METRYKA WEDŁUG INWENTARYZACJI			
NR PRZEJŚCIA	1110		
DZIELNICA	Wola	KATEGORIA	powiatowa
ULICA	Obozowa	LICZBA PASÓW	1
SKRZYŻOWANIE ZJAZD	Ciołka		
OPIS	przez Obozową E, jezdnia N

Przeście dla pieszych przez ulicę Obozową (jezdni południowa), która charakteryzuje się przekrojem po jednym pasie ruchu w każdą stronę oraz torowiskiem tramwajowym pomiędzy pasami. Jest to wspólne przejście z przejściami nr 1112 (przez torowisko) i nr 1107 (przez jezdnię).

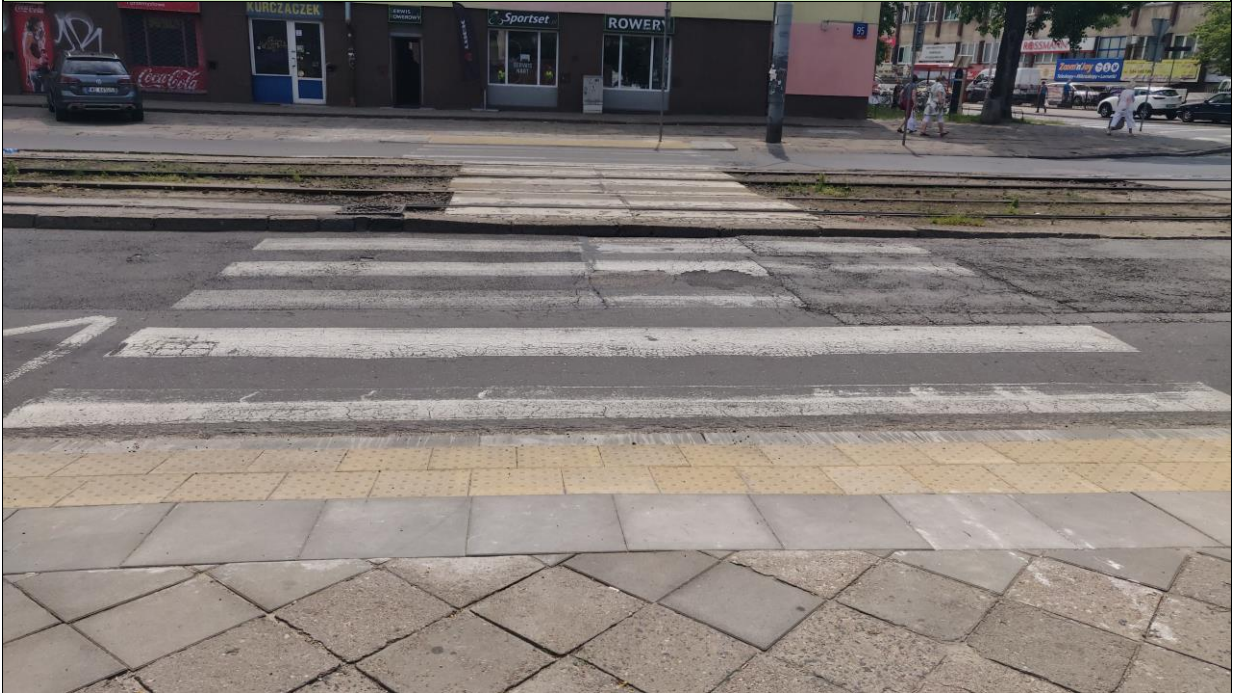
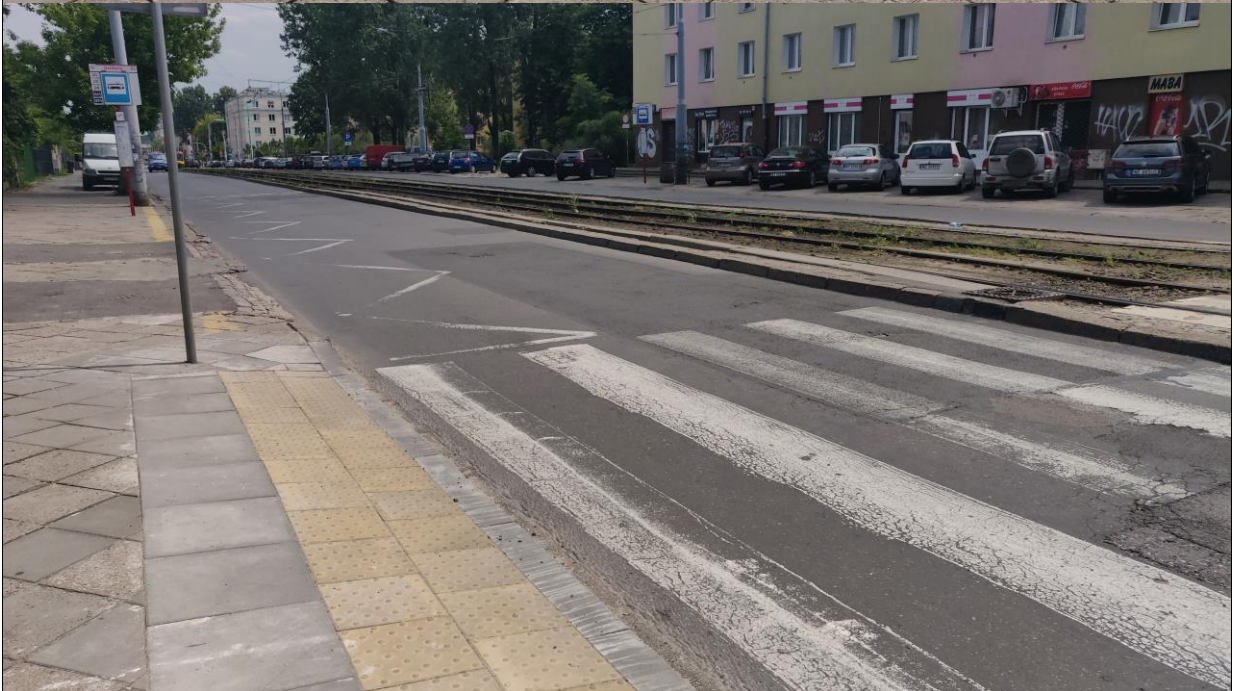
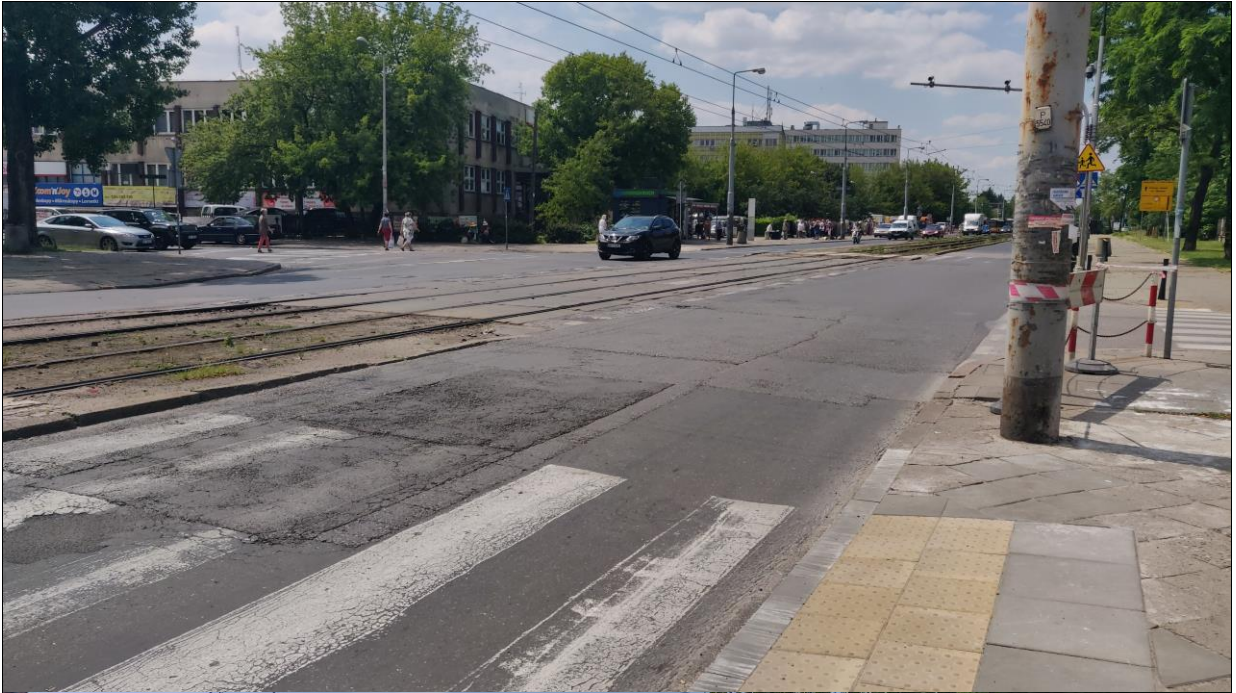
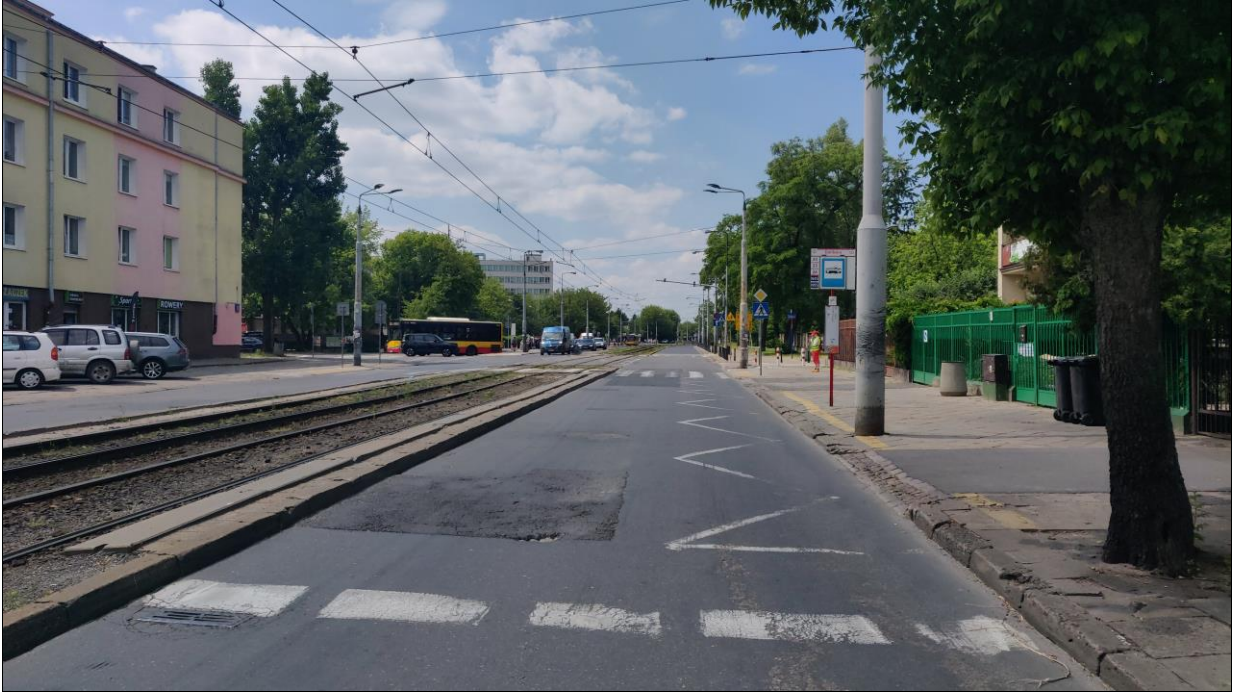
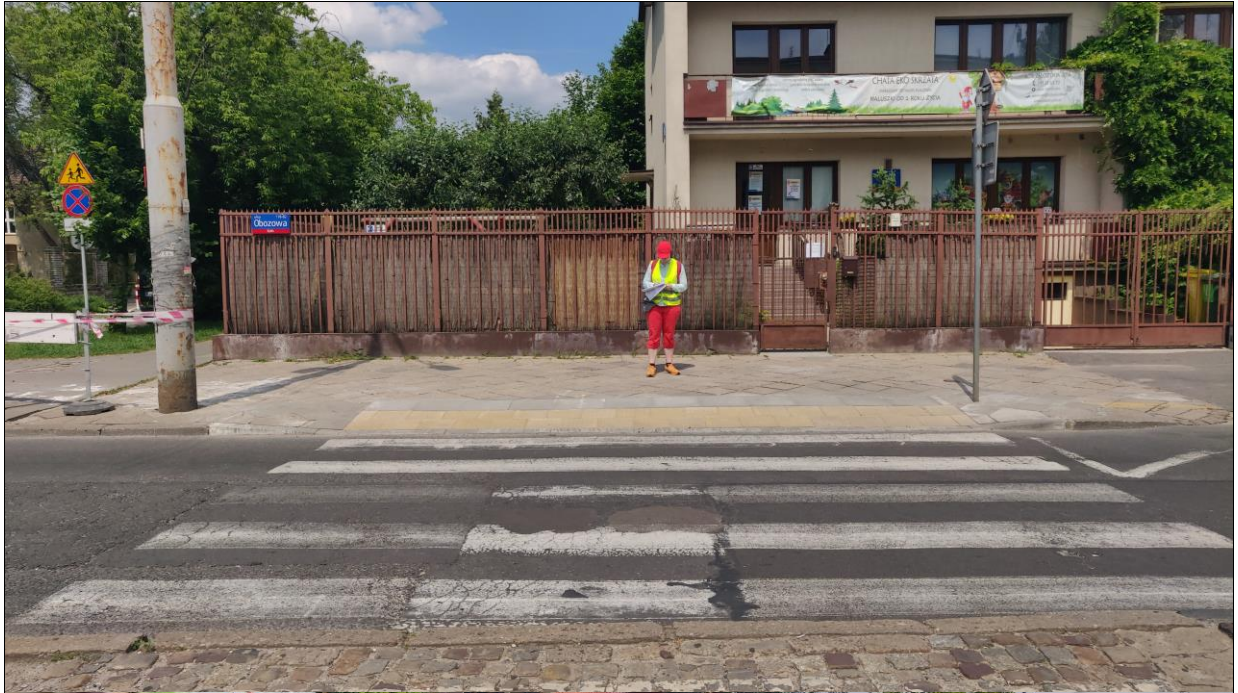
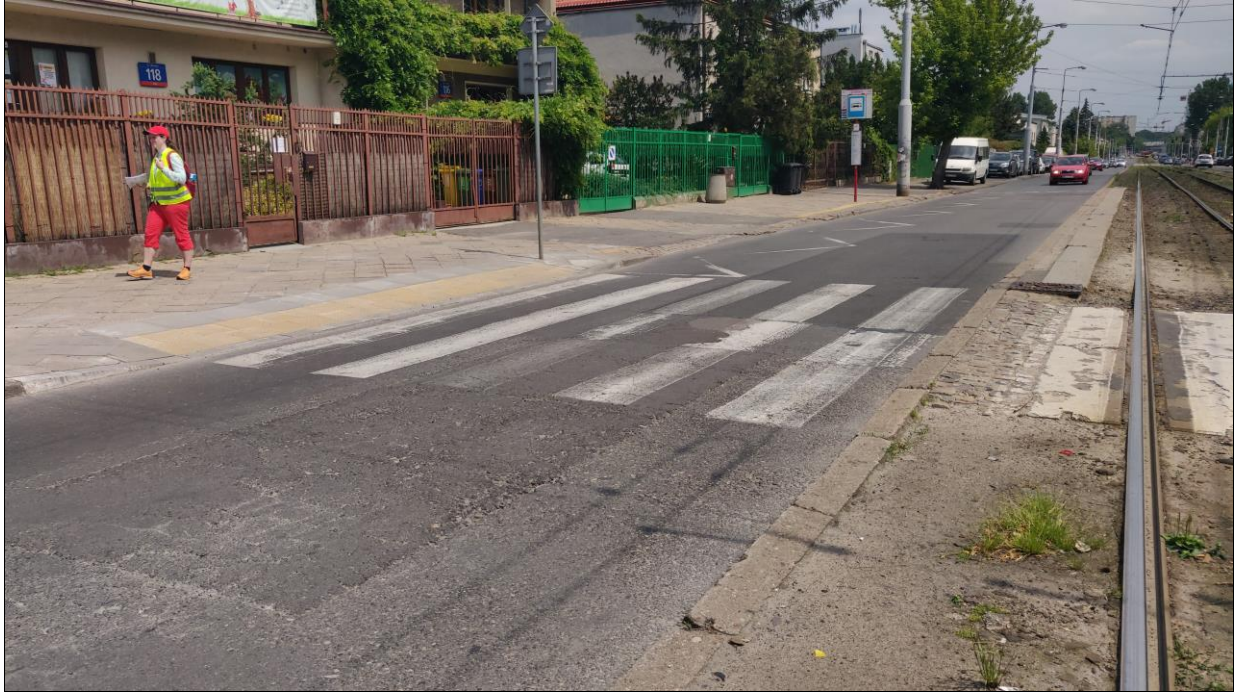
## ZDJĘCIA

Przed przejściem dla pieszych na jezdni znajduje się przystanek autobusowy. Jezdnia ma przekrój o szerokości 5 m. Istnieje ryzyko, że część kierujących będzie omijała autobus podczas wymiany pasażerów a autobus na przystanku będzie zasłaniał pieszych. Ograniczenia widoczności mogą powodować bardzo groźne w skutkach sytuacje na drodze. Kierujący zbliżający się do przejścia dla pieszych, muszą mieć możliwość dostrzegania pieszych zbliżających się do przejścia i jednocześnie piesi muszą mieć możliwość obserwacji potoków ruchu. Kierowca oraz pieszy mają swoje prawa i obowiązki. Kierowca powinien dostosować swoją prędkość, aby zatrzymać się w przypadku, gdy pieszy wkroczy na przejście dla pieszych. Pieszy natomiast powinien upewnić się, że może przekraczać przejście dla pieszych. W sytuacji, gdy występują ograniczenia widoczności kierowca i pieszy nie są w stanie zrealizować swoich obowiązków, w zakresie dostosowania dynamiki ruchu i upewnienia się co do możliwości dalszego przemieszczania. Pieszy widząc przejście dla pieszych ma wrażenie, że jest bezpieczny i często wkracza na jezdnię, natomiast kierujący nie mają szansy na dostrzeżenie pieszych z odpowiednim wyprzedzeniem. Użytkownicy są zaskakiwani i może okazać się, że ich prędkość jest zbyt duża, aby bezpiecznie zatrzymać pojazd.

Oznakowanie poziome jest wytarte. Brak czytelnego oznakowania poziomego, obniży dostrzegalność przejścia dla pieszych i kierujący mogą nie zachować szczególnej ostrożności w tym obszarze.

Po stronie torowiska rampa jest niewłaściwa. Brak zastosowania rampy może powodować zagrożenie dla osób, które z opóźnieniem opuszczają jezdnię. Wejście na wysoki krawężnik może być utrudnione dla osób starszych, także osoby na wózkach inwalidzkich oraz z wózkami dziecięcymi mogą pozostawać dłużej na jezdni. Mogą powstawać sytuacje, w której piesi przemieszczają się przez przejście z zamiarem dynamicznego opuszczenia jezdni, jednak na jej krawędzi zostają zaskoczeni przez wysoki krawężnik i opuszczenie jezdni zajmuje im dłużej niż to zaplanowali. Dodatkowo dla kierowców, pieszy przytrzymujący się na końcu przejścia dla pieszych, też może być zaskoczeniem.

Przejście dla pieszych przez jezdnię ma szerokość 6 m a przez torowisko 4 m. Brak ciągłości trasy może sprawić, że piesi z jezdni wejdą na torowisko poza miejscami wyposażonymi w płyty. Zagrożenie jest istotne w przypadku osób niewidzących i niedowidzących.

Do czasu reorganizacji przekroju zaleca się zawężenie przekroju w przestrzeni przystanku na jezdni do 3 m oznakowaniem poziomym P-21 uzupełnionym o separatory drogowe montowane poprzecznie lub ukośnie do kierunku ruchu pojazdów w przestrzeni oznakowania P-21.

Należy odnowić oznakowanie poziome.

Należy zrealizować pełną rampę.

Należy zapewnić ciągłość trasy wyznaczając wspólną szerokość przejścia dla pieszych przez torowisko i obie jezdnie.
