FORMULARZ AUDYTU BRD		Arkusz 1
Audytor	Tomasz Mackun	
Data, Godzina	16.06.2020 12:40	
Pogoda	Słonecznie

METRYKA WEDŁUG INWENTARYZACJI			
NR PRZEJŚCIA	1111		
DZIELNICA	Wola	KATEGORIA	powiatowa
ULICA	Obozowa	LICZBA PASÓW	2
SKRZYŻOWANIE ZJAZD	Ciołka		
OPIS	przez tory tramwajowe W

<b>FORMULARZ AUDYTU BRD</b>		Arkusz 2
NR PRZEJŚCIA	1111

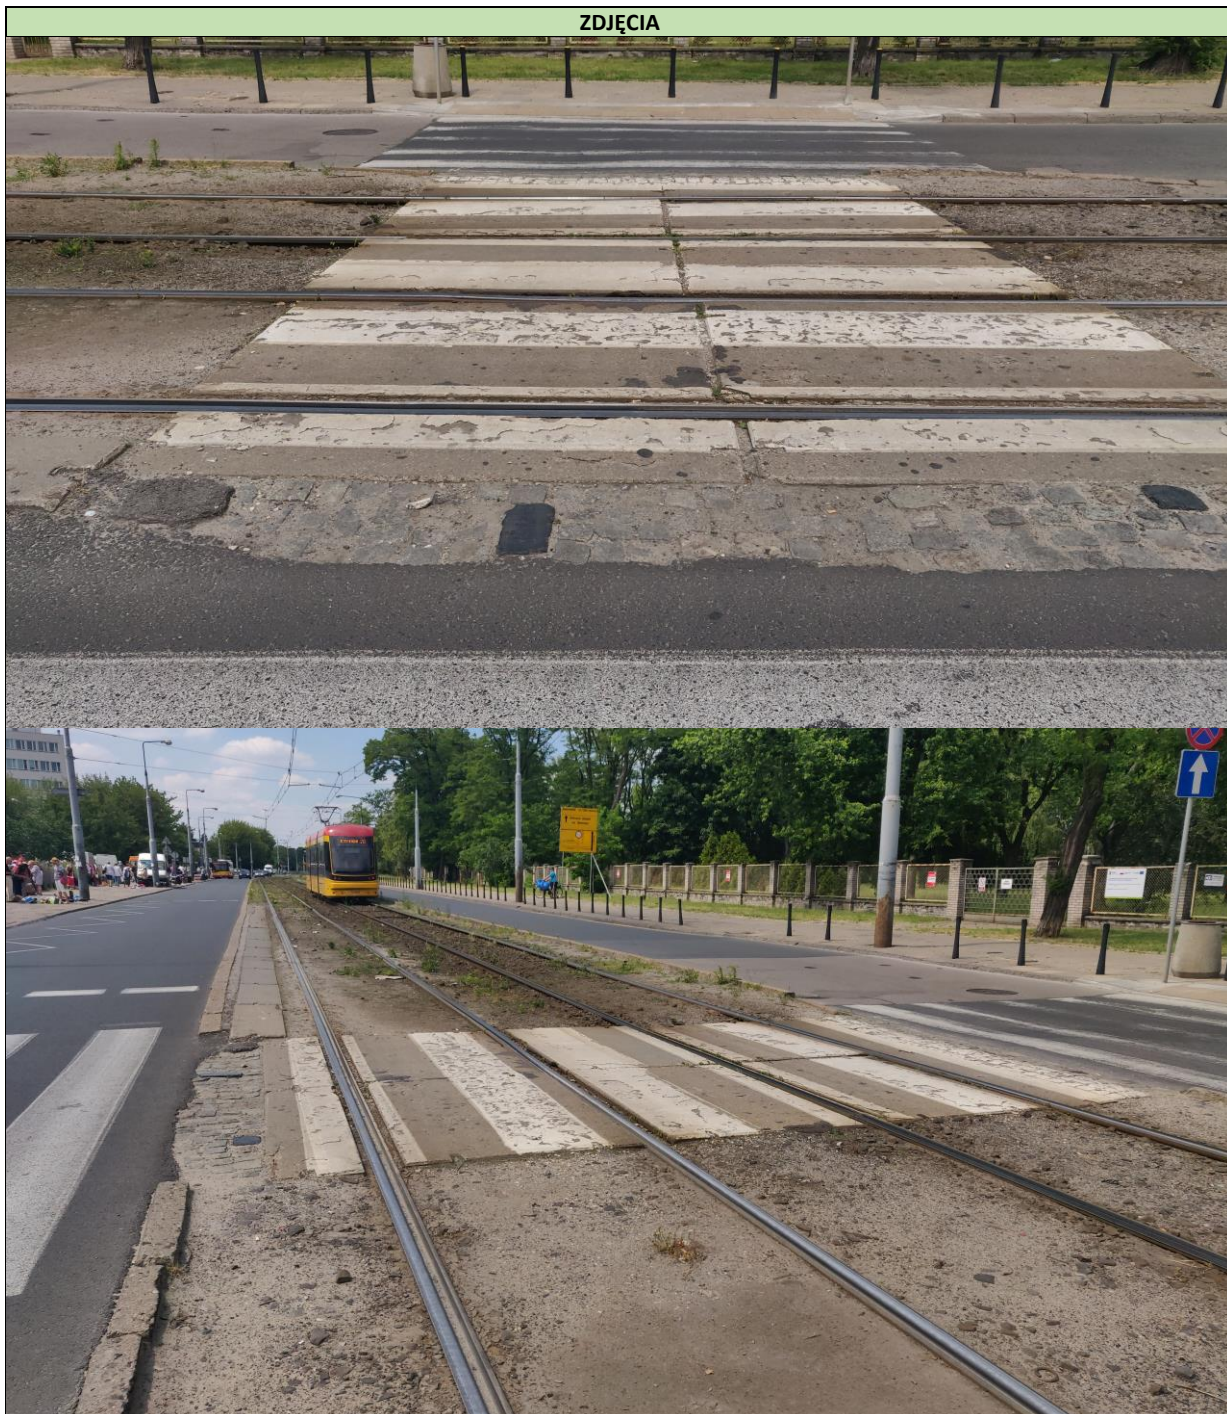
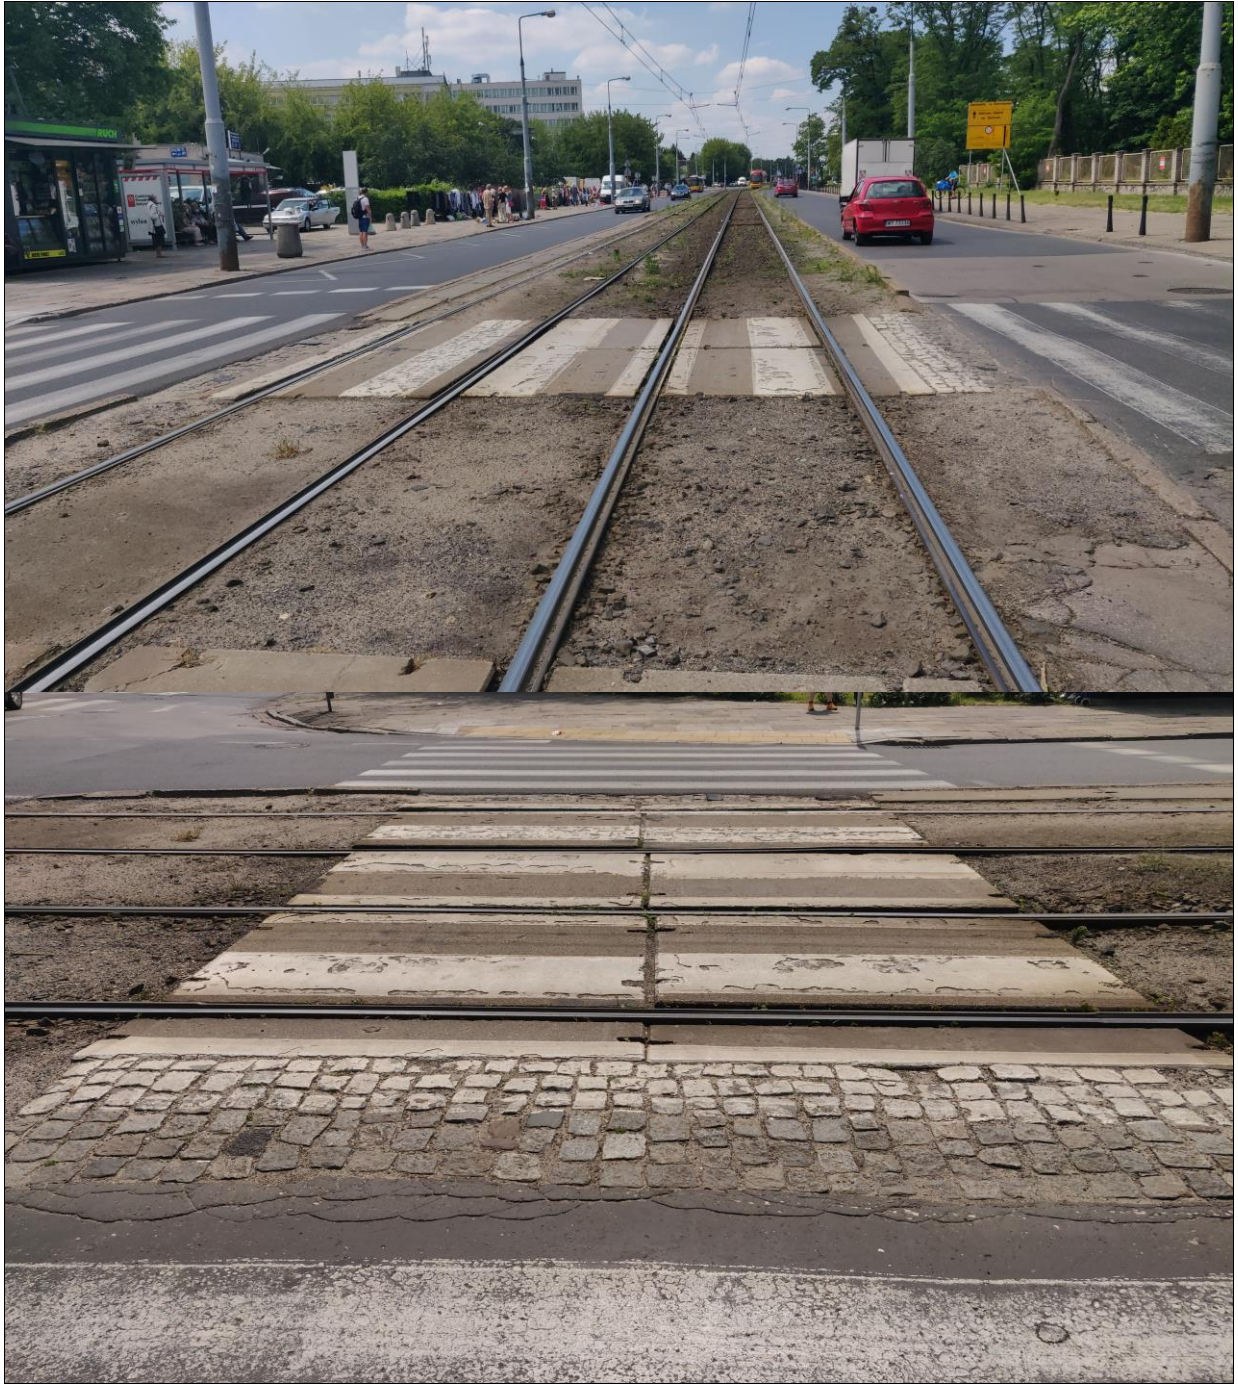
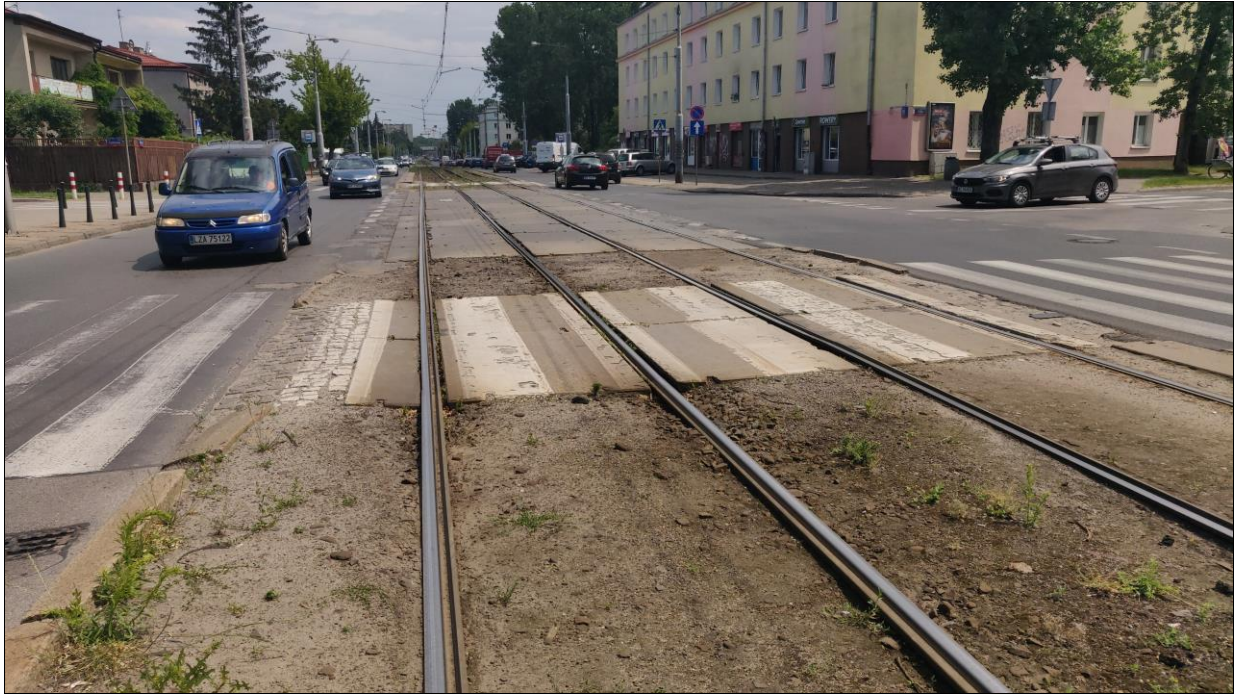
ZDJĘCIA

Przeście dla pieszych przez ulicę Obozową (torowisko między jezdniami), która charakteryzuje się przekrojem po jednym pasie ruchu w każdą stronę oraz torowiskiem tramwajowym pomiędzy pasami. Jest to wspólne przejście z przejściami nr 1106 i 1109 (oba przez jezdnię).

Cały przekrój posiada szerokość około 16,5 m (5,0 m - jezdnia, 6,5 m – torowisko, 5,0 m jezdnia), a pomiędzy poszczególnymi elementami przekroju nie ma takiej przestrzeni dla pieszych, gdzie mogliby się bezpiecznie zatrzymać. Pieszy przekraczając analizowane przejście dla pieszych narażony jest na ryzyko potrącenia na długim odcinku. Pieszy będzie potrzebował więcej czasu (dłuższą lukę czasową pomiędzy pojazdami), aby przekroczyć jezdnię. W tym przypadku czas przejścia przez potrójne przejście dla pieszych będzie wynosił 12 – 14 s w przypadku osób sprawnych i 16 – 18 s w przypadku osób starszych i o ograniczonej sprawności. Powoduje to niepotrzebne zagrożenia niechronionych użytkowników ruchu.

Na tym przejściu, pieszy przed wejściem na jezdnię, powinien upewnić się czy jest w stanie jednoetapowo przejść przez obie jezdnie i torowisko. Zanim pieszy dotrze do osi przeciwnielego pasa ruchu minie około 14 s, w tym czasie pojazdy poruszające się z prędkością 50 km/h przejadą odległość około 200 m. Oznacza to, że pieszy planując przekroczenie jezdni powinien obserwować przeciwnielegą jezdnię w odległości 200 m i ocenić prędkość nadjeżdżających pojazdów. Jest to zadanie niewykonalne. Obserwacja przeciwnielegiej jezdni może być niemożliwa, gdy na przystanku tramwajowym będzie znajdował się tramwaj. Jeśli pieszy źle oceni sytuację, będzie musiał zatrzymać się na torowisku tramwajowym, na jednej z jezdni lub będzie liczyć na ustąpienie pierwszeństwa przez kierujących, którzy także będą mieli ogromne trudności obserwacji całego przejścia dla pieszych i mogą nie dostrzec pieszego wchodzącego na jezdnię.

Oznakowanie poziome jest wytarte. Brak czytelnego oznakowania poziomego, obniży dostrzegalność przejścia dla pieszych i kierujący mogą nie zachować szczególnej ostrożności w tym obszarze.

Zaleca się kompleksowe podejście do korekty przekroju w obszarze przystanków oraz przejścia dla pieszych. Rekomendowanym rozwiązaniem jest stworzenie 2 m przestrzeni o charakterze wysp azylu pomiędzy jezdnią i torowiskiem. Można to zrealizować poprzez odchylenie jezdni od krawędzi torowiska. Alternatywnie można z 5 m jezdni wydzielić 2 m na przestrzeń dla pieszych z zabezpieczeniem ich wyniesioną wyspą i dobrze dostrzegalnym oznakowaniem pionowym, które powinno być czytelne. W taki sposób powstaną trzy przejścia dla pieszych a każde powinno być indywidualnie wyposażone w oznakowanie pionowe, poziome, płytki dla osób niewidzących i niedowidzących. W przestrzeni przejścia przez torowisko tramwajowe zaleca się rezygnację z oznakowania P-10 na rzecz piktogramu z symbolem tramwaju i kierunku jego poruszania się. Zaleca się dodatkowo wyposażyć przejście przez torowisko w informację głosową „UWAGA TRAMWAJ”.

Alternatywnym wariantem docelowym może być torowisko tramwajowo - autobusowe oraz stworzenie pełnowymiarowych peronów. W przypadku braku możliwości realizacji peronów można zrealizować przystanki wiedeńskie. W każdym przypadku, pomiędzy torowiskiem a jezdnią, należy zapewnić wyspę azylu dla pieszych w sposób opisany powyżej.

Doraźnie należy przynajmniej z prefabrykowanych wysp stworzyć przestrzeń pomiędzy jezdnią a torowiskiem o szerokości 2 m (nie stosując oznakowania P-10 w tej przestrzeni) zawężając lokalnie szerokość pasa do 3 m. Można rozważyć ograniczenie prędkości do 30 km/h w ciągu ul. Obozowej.

Należy odnowić oznakowanie poziome.
