FORMULARZ AUDYTU BRD		Arkusz 1
Audytor	Wojciech Kustra	
Data, Godzina	24.06.2019 13:22	
Pogoda	Słonecznie

METRYKA WEDŁUG INWENTARYZACJI			
NR PRZEJŚCIA	1129		
DZIELNICA	Włochy	KATEGORIA	województwa
ULICA	Łopuszańska	LICZBA PASÓW	2
SKRZYŻOWANIE ZJAZD	Czereśniowa		
OPIS	przez Łopuszańską, jezdnia N

FORMULARZ AUDYTU BRD		Arkusz 2
NR PRZEJŚCIA	1129

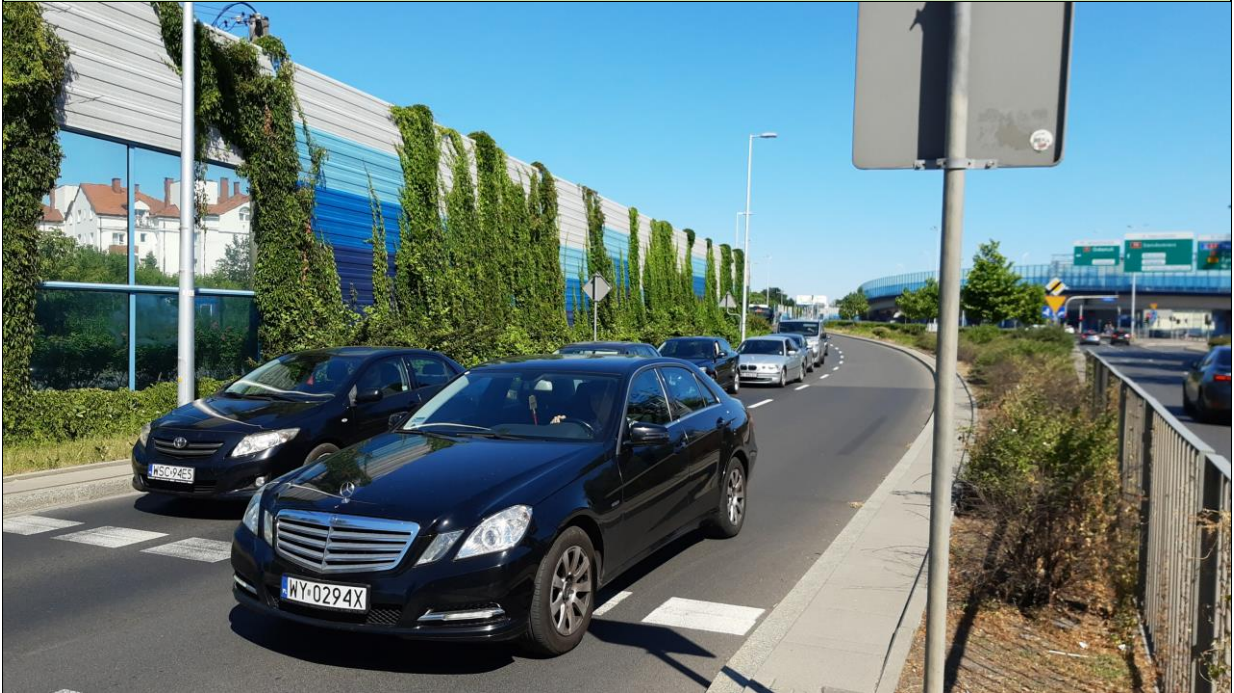
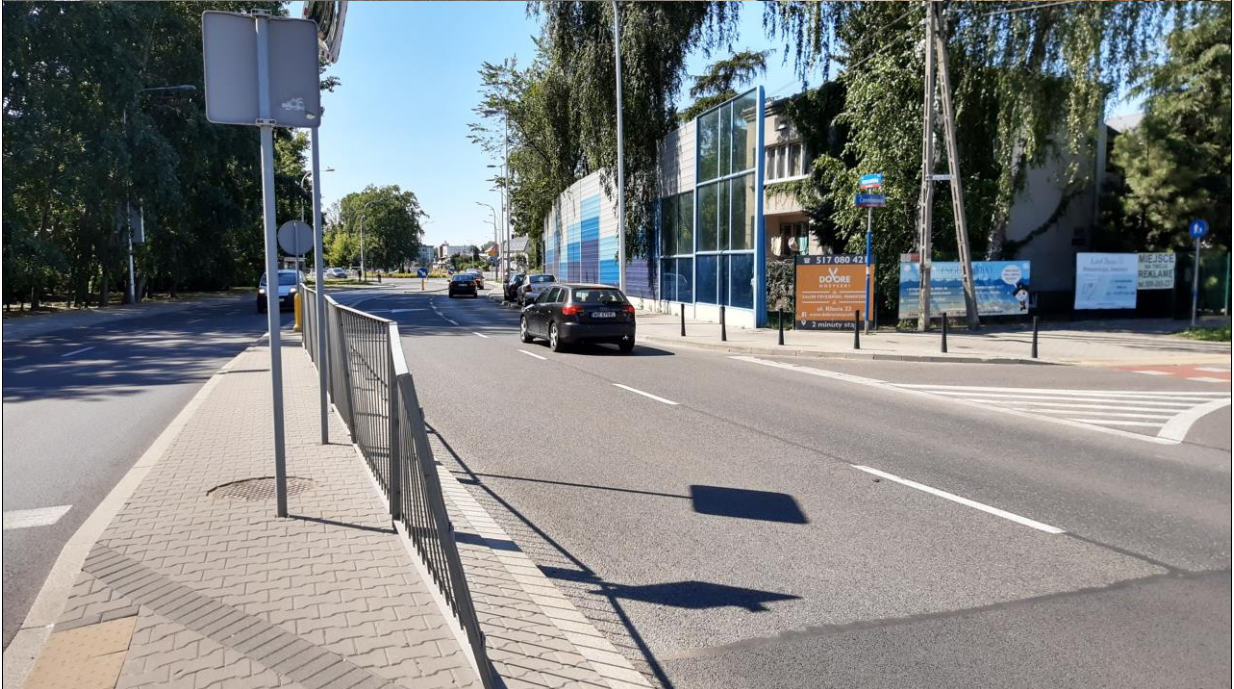
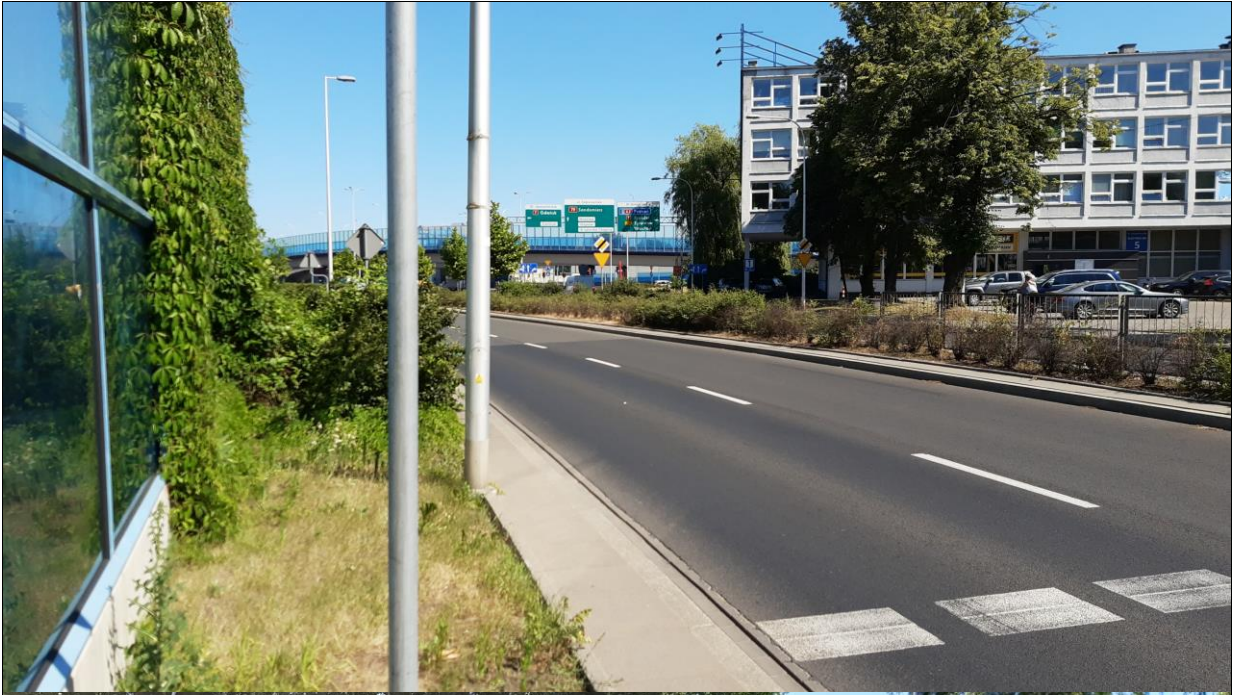
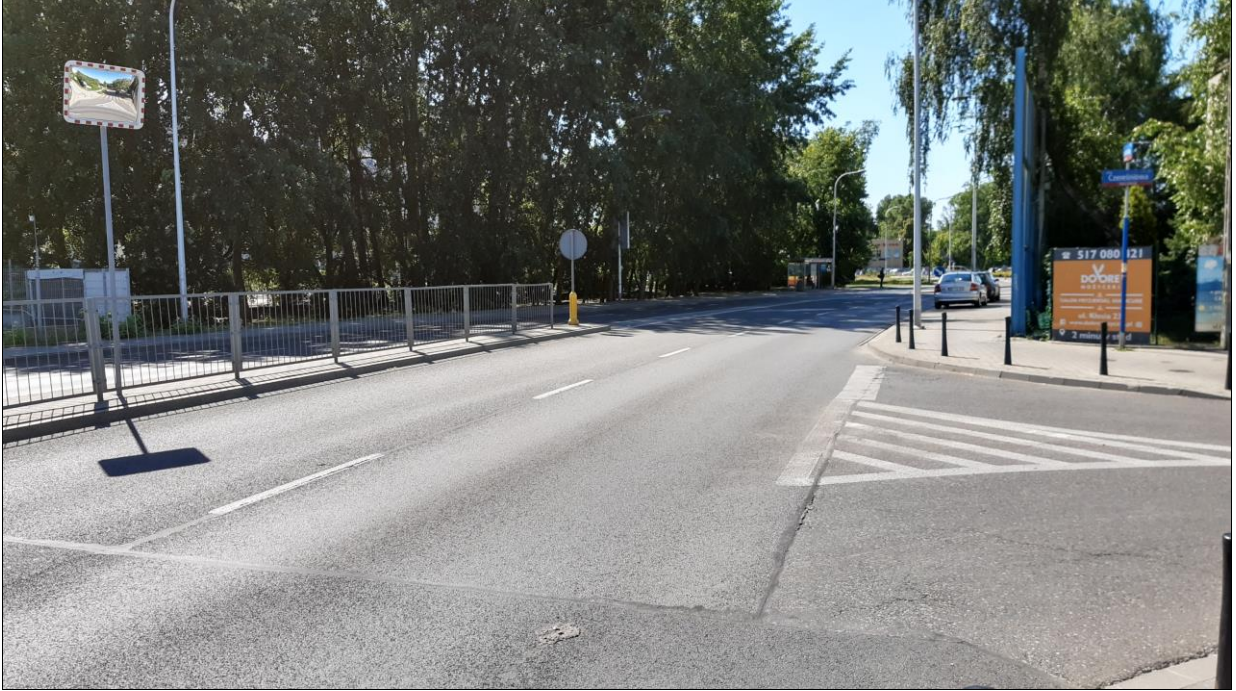
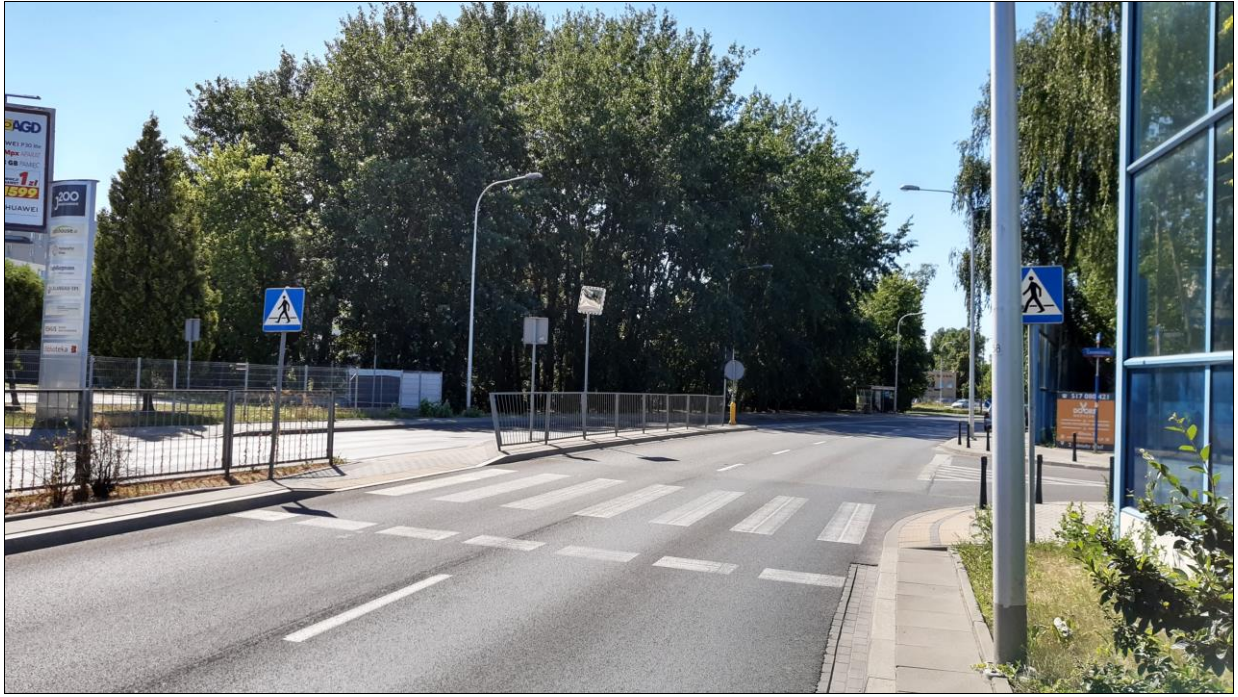
ZDJĘCIA

Przejście dla pieszych zlokalizowane na drodze nadrzędnej, przy skrzyżowaniu z ulicą Czereśniowej.

Oceniono, że w obszarze przejścia występuje znaczna prędkość pojazdów. W przypadku zdarzenia z udziałem pieszych może to prowadzić do bardzo groźnych skutków.

W obszarze przejścia dla pieszych po północnej stronie znajdują się ekran akustyczny oraz krzewy, które razem z łukiem wklęsłym znacznie ograniczają widoczność. Ograniczenia widoczności mogą powodować bardzo groźne w skutkach sytuacje na drodze. Kierujący zbliżający się do przejścia dla pieszych, muszą mieć możliwość dostrzeżenia pieszych zbliżających się do przejścia i jednocześnie piesi muszą mieć możliwość obserwacji potoków ruchu. Kierowca oraz pieszy mają swoje prawa i obowiązki. Kierowca powinien dostosować swą prędkość, aby zatrzymać się w przypadku gdy pieszy wkroczy na przejście dla pieszych. Pieszy natomiast powinien upewnić się, że może przekraczać przejście dla pieszych. W sytuacji gdy występują ograniczenia widoczności, kierowca i pieszy nie są w stanie zrealizować swoich obowiązków w zakresie dostosowania dynamiki ruchu i upewnienia się co do możliwości dalszego przemieszczania. Pieszy widząc przejście dla pieszych ma wrażenie że jest bezpieczny i często wkracza na jezdnię, natomiast kierujący nie mają szansy na dostrzeżenie pieszych z odpowiednim wyprzedzeniem. Użytkownicy są zaskakiwani i może okazać się, że ich prędkość jest zbyt duża aby bezpiecznie zatrzymać pojazd.

Rekomendacja. Należy zastosować środki fizyczne i nadzoru nad prędkością zmuszające kierujących do poruszania się z prędkością 40 - 50 km/h, ustalona na podstawie zapewnionej widoczności

Rekomendacja. Należy zwiększyć pole widoczności poprzez przesunięcie ekranu, usunięcie zieleni ograniczającej widoczność w bezpośrednim sąsiedztwie przejścia dla pieszych.

Zaleca się także rozważenie zawężenia przekroju dwóch pasów do jednego pasa ruchu w obszarze przed przejściem pieszych. Jeden z pasów ruchu jest zamykany na niewielkim odcinku za przejściem dla pieszych (przed rondem), więc lokalizacja zamknięcia pasa nie wpłynie na przepustowość ciągu. W istniejącej organizacji ruchu występuje dodatkowe ryzyko, że pojazdy mogą zmieniać pas ruchu już w obszarze przejścia dla pieszych. Zmiana pasów ruchu przez kierowców przed przejściem lub na przejściu, w połączeniu z faktem, że kierujący zmieniając pas ruchu poświęcają swoją uwagę patrząc w lusterka boczne zamiast na przejście dla pieszych stanowi dodatkowe zagrożenie. Zamknięcie np. zewnętrznego pasa ruchu może pozwolić na zapewnienie widoczności bez korekty przebiegu ekranu akustycznego.

Innym rozwiązaniem zapewnienia wyższego poziomu bezpieczeństwa jest instalacja sygnalizacji świetlnej, pod warunkiem zapewnienia dobrej widoczności sygnalizatorów świetlnych. Rozwiązanie należy przyjąć uwzględniając wspólnie rozwiązanie na przejściu nr 1130.
