FORMULARZ AUDYTU BRD		Arkusz 1
Audytor	Artur Ryś	
Data, Godzina	21.09.2020 11:40	
Pogoda	Słonecznie

METRYKA WEDŁUG INWENTARYZACJI			
NR PRZEJŚCIA	1333		
DZIELNICA	Wola	KATEGORIA	powiatowa
ULICA	Redutowa	LICZBA PASÓW	2
SKRZYŻOWANIE ZJAZD	Pustola		
OPIS	przez Redutową

FORMULARZ AUDYTU BRD		Arkusz 2
NR PRZEJŚCIA	1333

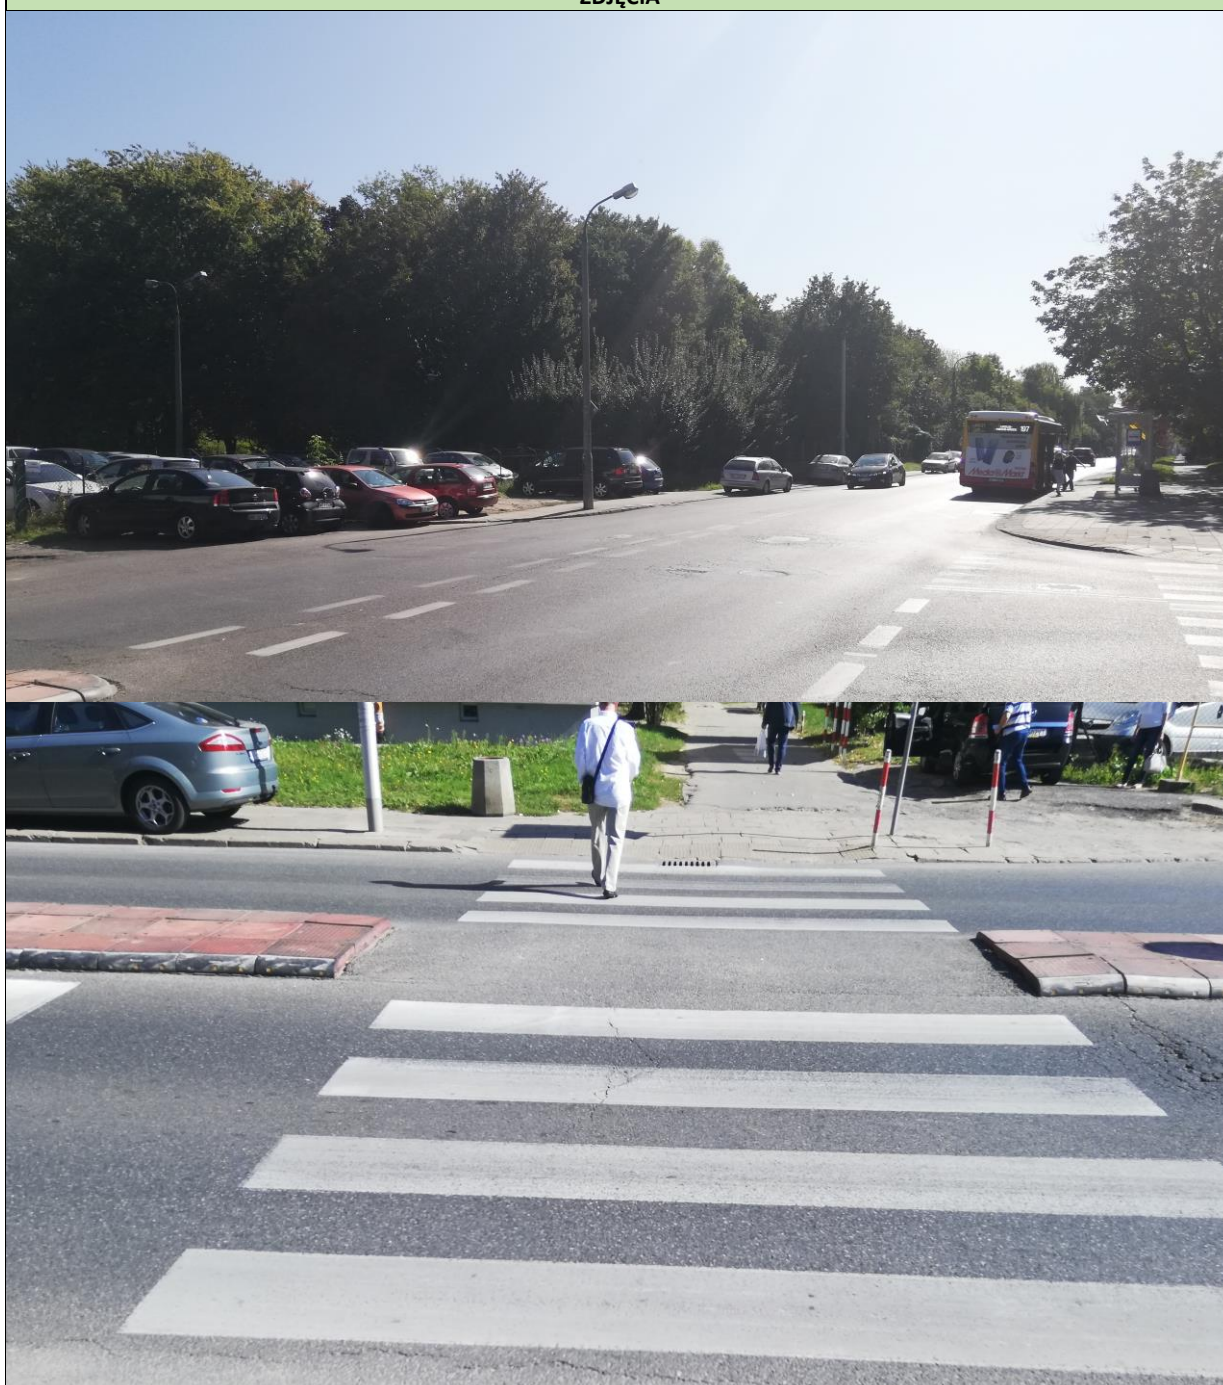
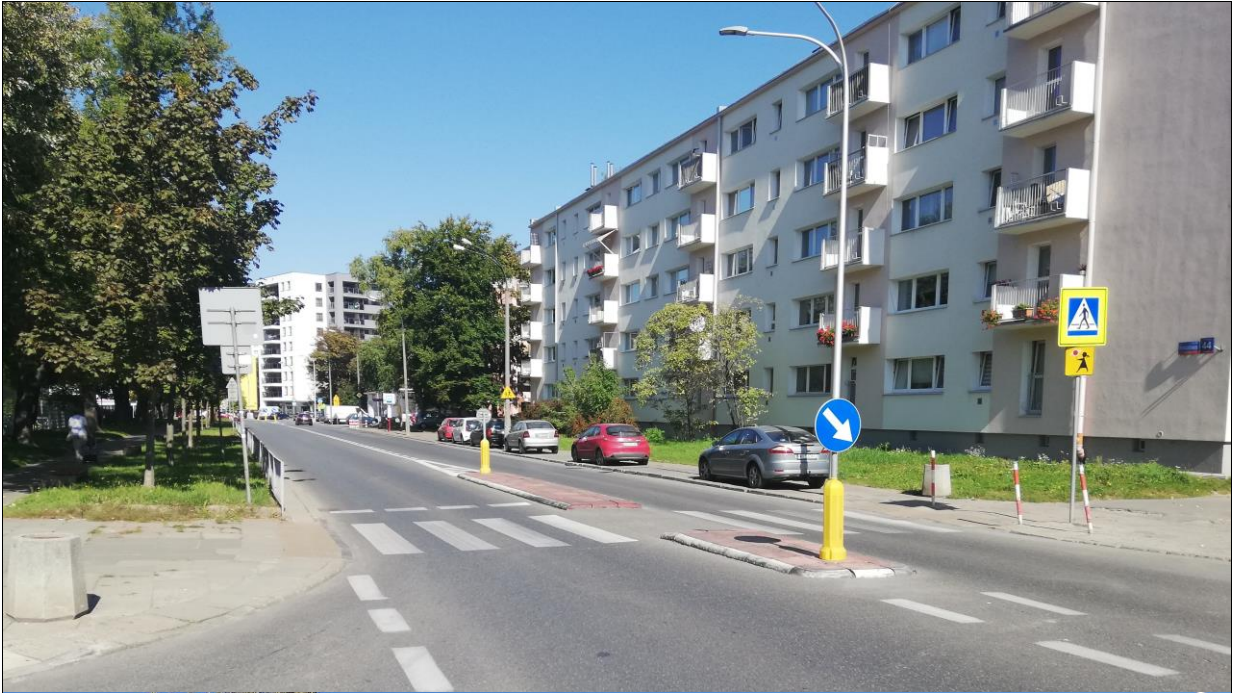
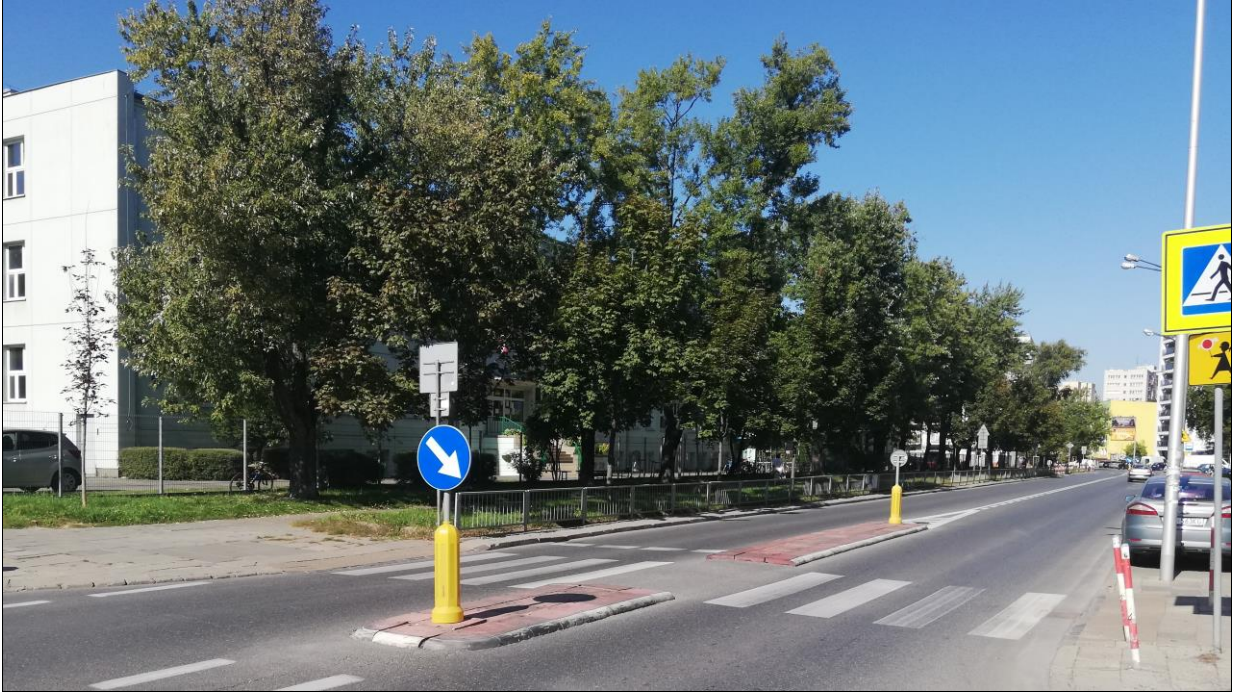
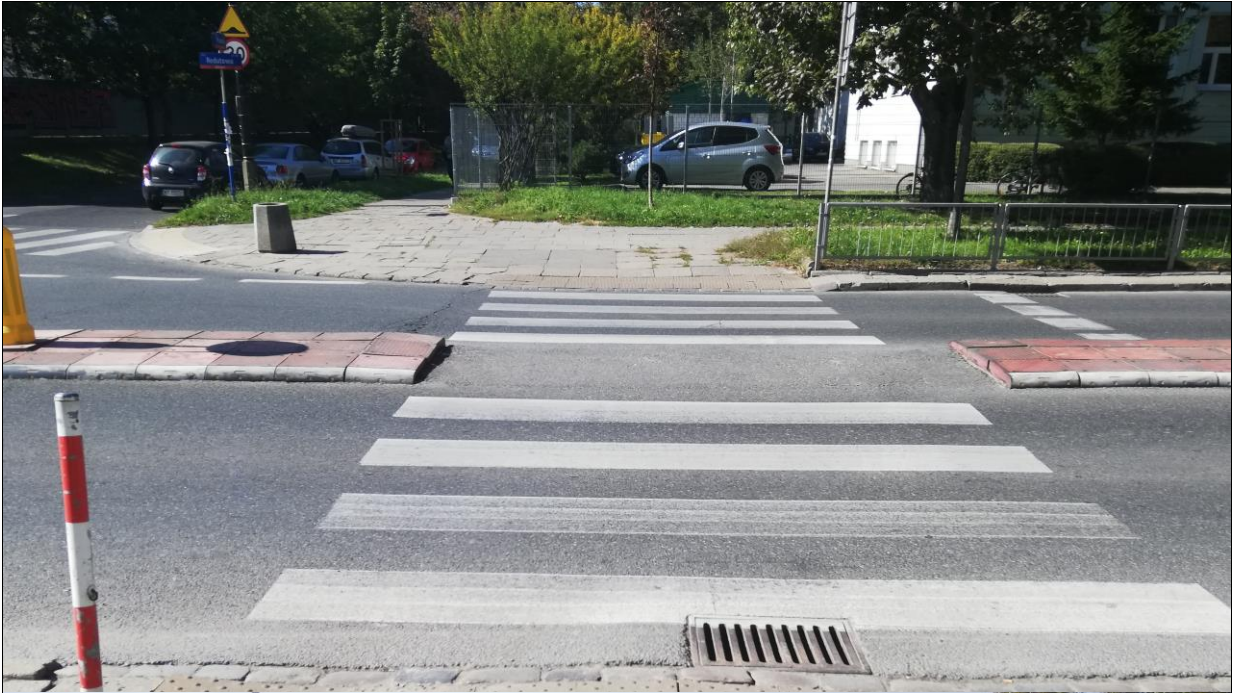
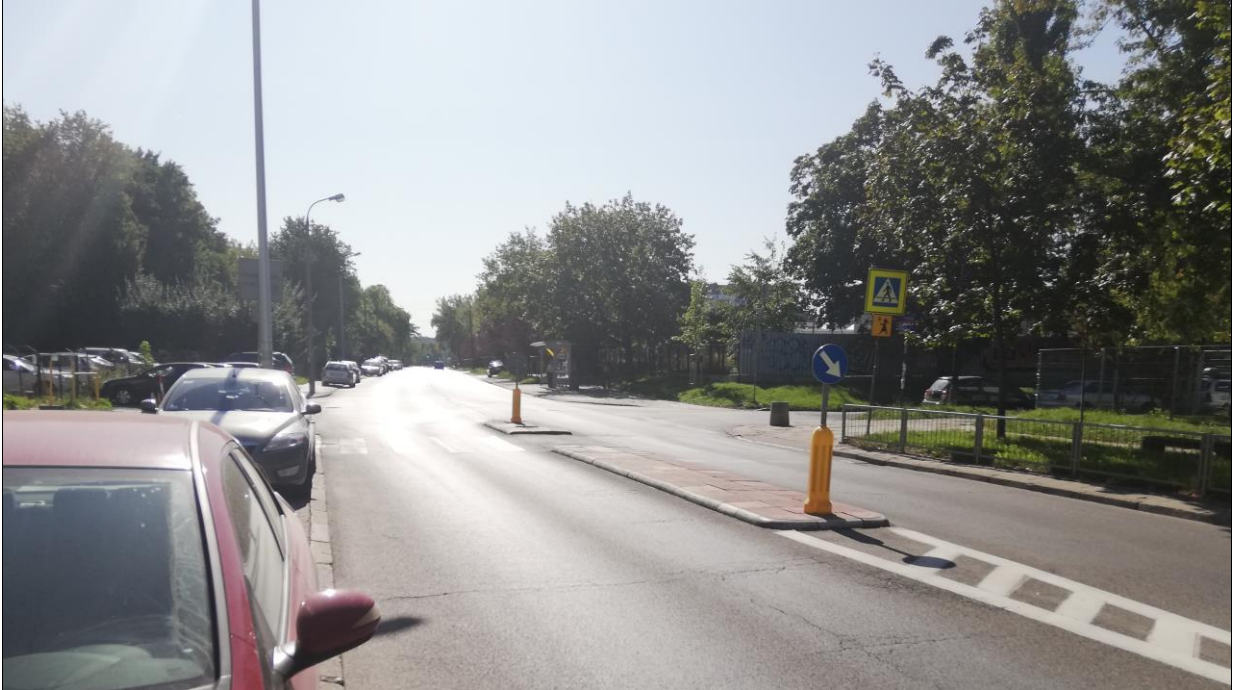
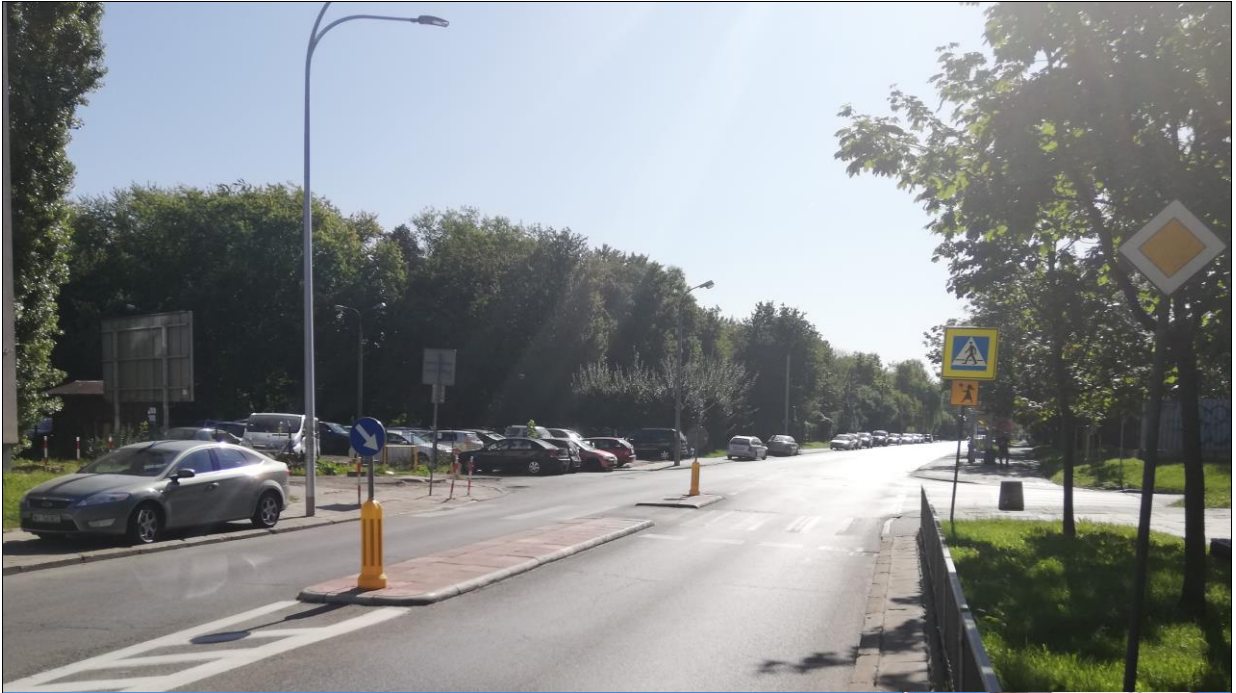
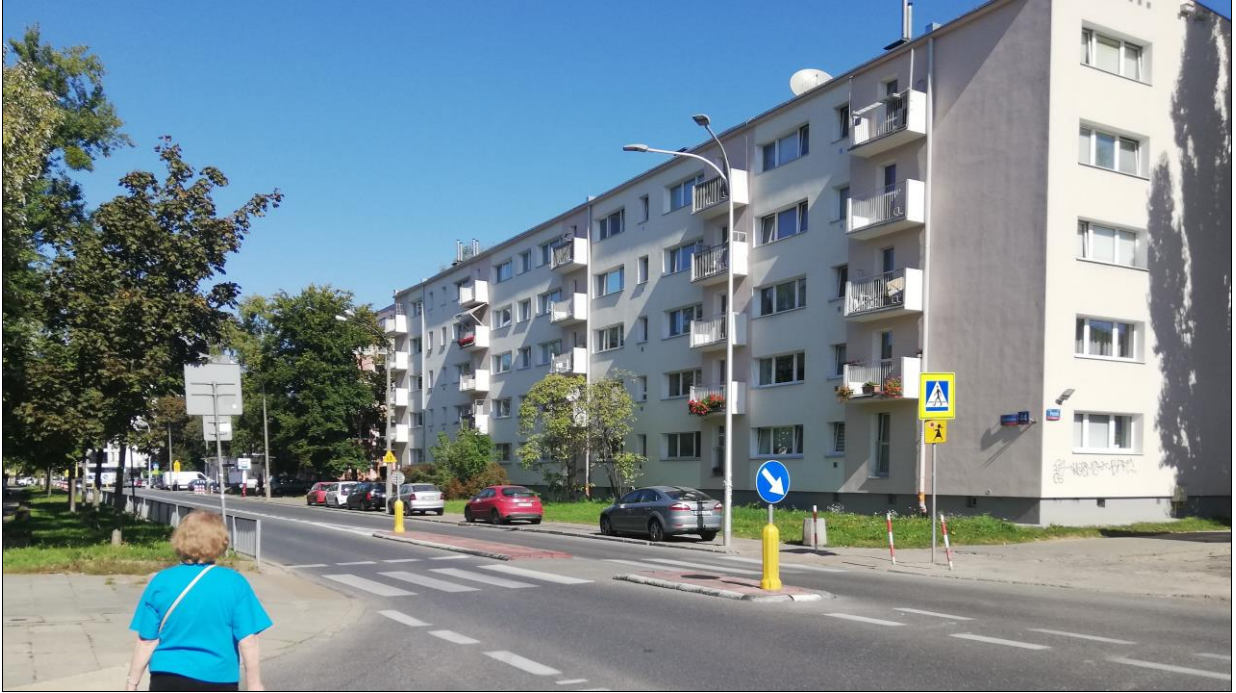
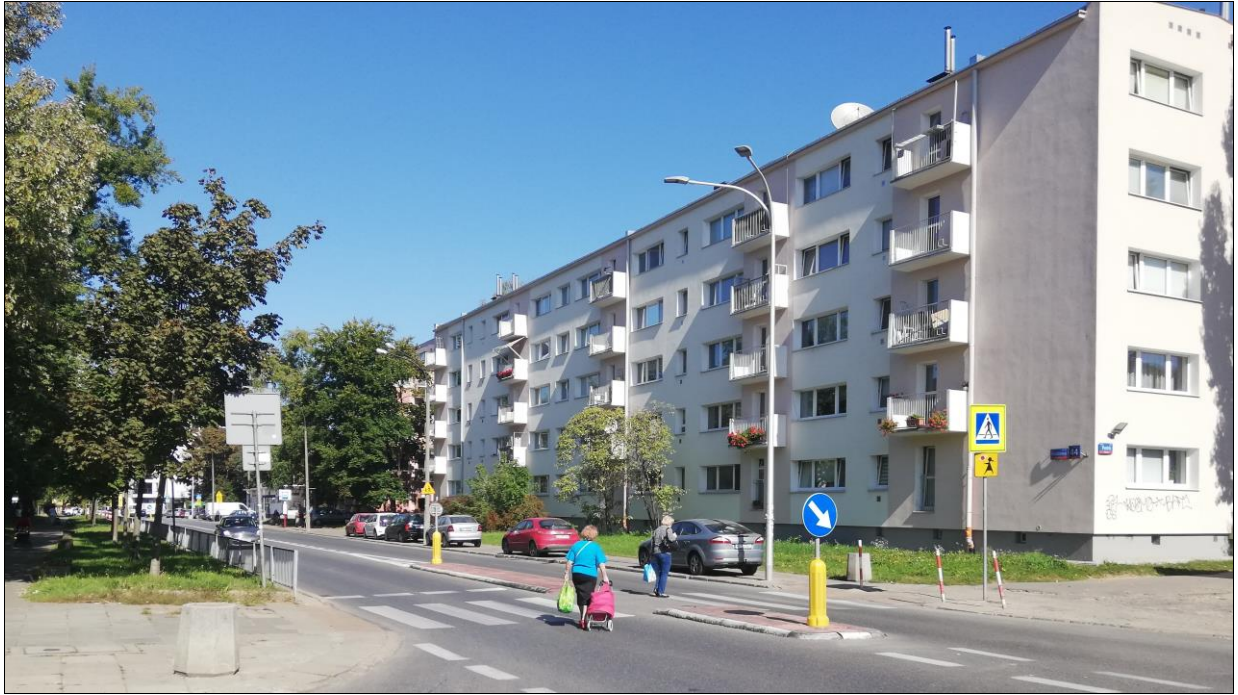
ZDJĘCIA

Przejście zlokalizowane na jednym z wlotów głównych ulicy o zbiorczym charakterze ruchu oraz w ciągu drogi dzieci do szkoły (znak T-27). Pomimo istotnego znaczenia w obsłudze ruchu pieszego, posiada ono szereg wad i mankamentów natury bezpieczeństwa ruchu drogowego, wśród których należy wymienić przede wszystkim szerokie pasy ruchu (po 4,5 m) przy zbyt małej szerokości wyspy azylu (1,5 m). Zbyt szerokie pasy ruchu znacznie wydłużają czas przejścia. Ekspozycja pieszego na jezdni spowodowana zbyt długim czasem przekraczania go, wynikającym ze znacznej szerokości przekroju jezdni stanowi potencjalne zagrożenie dla jego bezpieczeństwa, zwłaszcza, gdy pokonuje je on powoli. Sytuacja taka grozi potrąceniami. Zbyt mała szerokość wyspy azylu z kolei sprawia, że przestrzeń dla osób z rowerami, na wózkach inwalidzkich, lub z wózkiem dziecięcym lub grupy osób będzie za mała. Istnieje ryzyko, że pojazdy będą potrącały takie osoby lub zaczepią o wystający rower. Powoduje to znaczne ryzyko dla pieszych, gdyż pieszy spodziewa się, że na wyspie azylu jest bezpieczny a tymczasem będzie zagrożony.

Do innych mankamentów należy zaliczyć ustawienie znaków pionowych C-9. Tarcze znaków C-9 na wyspie azylu zasłaniają pieszych. Może to powodować niebezpieczne sytuacje, gdy pieszy wkracza na „zebrę” mając pierwszeństwo a kierowca go nie dostrzeże. Uwagę zwracał też zły stan techniczny nawierzchni chodnika przy samej krawędzi przejścia (chodnik sklawiszowany), co może powodować, że w przypadku dalszej jego degradacji mogą powstawać ubytki nawierzchni grożące potknięciami pieszych lub brakiem możliwości sprawnego odprowadzenia wód opadowych. Stwierdzono także brak usprawnień dla osób słabowidzących i niewidzących w przestrzeni azylu co może sprawiać, że osoba niedowidząca i niewidząca nie będzie miała szans, aby ocenić, czy znajduje się jeszcze w obszarze chronionym czy już na przejściu dla pieszych, na samej jezdni.

Dodatkowo w obrębie przejścia stwierdzono lokalizację wpustu deszczowego, co może powodować powstawanie ryzyka utknięcia koła wózka inwalidzkiego, wózka dziecięcego lub obcasów buta. Utknięcie lub potknięcie się osoby podczas przekraczania jezdni sprawi, że pieszy będzie przechodził przez jezdnię dłużej niż zakładał. Pieszy na krawędzi chodnika ocenia długość przejścia dla pieszych, prędkości i odległości nadjeżdżających pojazdów a także swoją prędkość i na tej podstawie decyduje czy istnieje wystarczająca luka czasowa na bezpieczne przekroczenie jezdni. W sytuacji, gdy pieszy utknie, potknie się w obszarze jezdni, czas przekraczania jezdni wydłuży się. Zatrzymaniem lub przytrzymaniem się pieszego przy przekroczeniu jezdni mogą być też zaskoczeni kierowcy zbliżający się do przejścia dla pieszych. Może to powodować ryzyko najechania pieszego przez pojazd lub potknięcia się i urazy u pieszych. Wpust deszczowy w obszarze przejścia dla pieszych sugeruje, że w tym miejscu znajduje się najniższy punkt niwelety lub występuje pochYLENIE o stałym trendzie. Oznacza to, że woda deszczowa, przynajmniej z jednej strony przejścia płynie w obszar wpustu a na krawędziach przejścia dla pieszych wystąpi skumulowany strumień wody. Piesi oczekujący mogą być opryskiwani przez pojazdy przejeżdżające. W okresach mrozów miejsce w obszarze wpustów jest obciążone większym ryzykiem powstawania śliskości a w przypadku powstawania błota pośniegowego, wpust może nie odbierać wód opadowych i mogą powstawać kałuże, które zamarzną przy ujemnej temperaturze. Powstawanie obszarów oblodzenia w obszarze przejścia jest szczególnie niebezpieczne i może prowadzić do poślizgnięć i upadków pieszych co może być przyczyną urazów ciała. Dodatkowo oblodzenie w obszarze przejścia jak i przed nim znacznie wydłuży drogę hamowania pojazdów w tak newralgicznym miejscu.

W czasie kontroli stwierdzono również pojazdy zaparkowane tuż przy przejściu, co wpływało na ograniczenie widoczności pieszym i pieszych (dzieci – droga do szkoły).

Ogrodzenie wzdłuż zachodniej strony ulicy ogranicza widoczność zwłaszcza osobom niskiego wzrostu, a w tym szczególnym miejscu dzieciom. Ogrodzenie powinno być odgięte w kierunku chodnika na odcinku poprzedzającym przejście.

Należy zawęzić pasy ruchu na przejściu oraz poszerzyć wyspę azylu, wyposażając ją dodatkowo w usprawnienia dla osób słabowidzących lub niewidzących. Ponadto należy usunąć wpust z przejścia oraz podnieść tarczę znaku C-9, aby nie zasłaniała sylwetki pieszego. Należy też poprawić stan techniczny chodników przy przejściu. Należy zabezpieczyć pola widoczności przy przejściu przed zastawianiem przez parkujące pojazdy (słupki przeszkodowe).
