FORMULARZ AUDYTU BRD		Arkusz 1
Audytor	Artur Ryś	
Data, Godzina	21.09.2020 14:20	
Pogoda	Słonecznie

METRYKA WEDŁUG INWENTARYZACJI			
NR PRZEJŚCIA	1343		
DZIELNICA	Wola	KATEGORIA	powiatowa
ULICA	Jana Olbrachta	LICZBA PASÓW	2
SKRZYŻOWANIE ZJAZD	Sowińskiego		
OPIS	przez Jana Olbrachta

<b>FORMULARZ AUDYTU BRD</b>		Arkusz 2
NR PRZEJŚCIA	<b>1343</b>

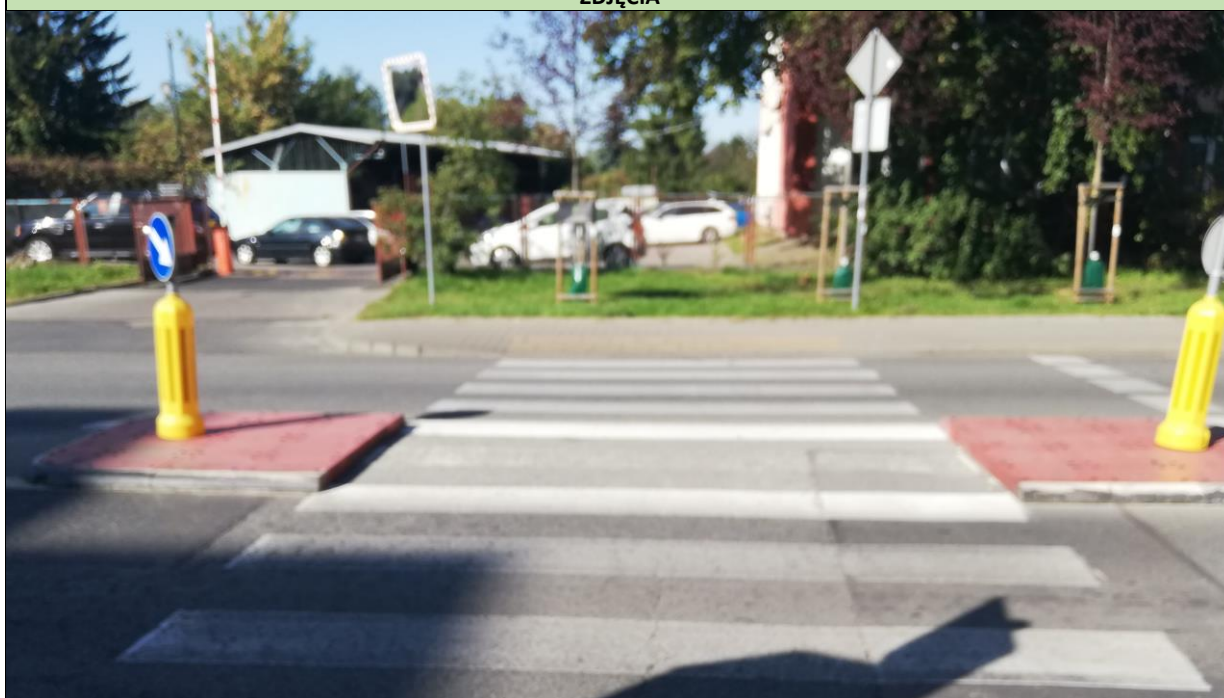
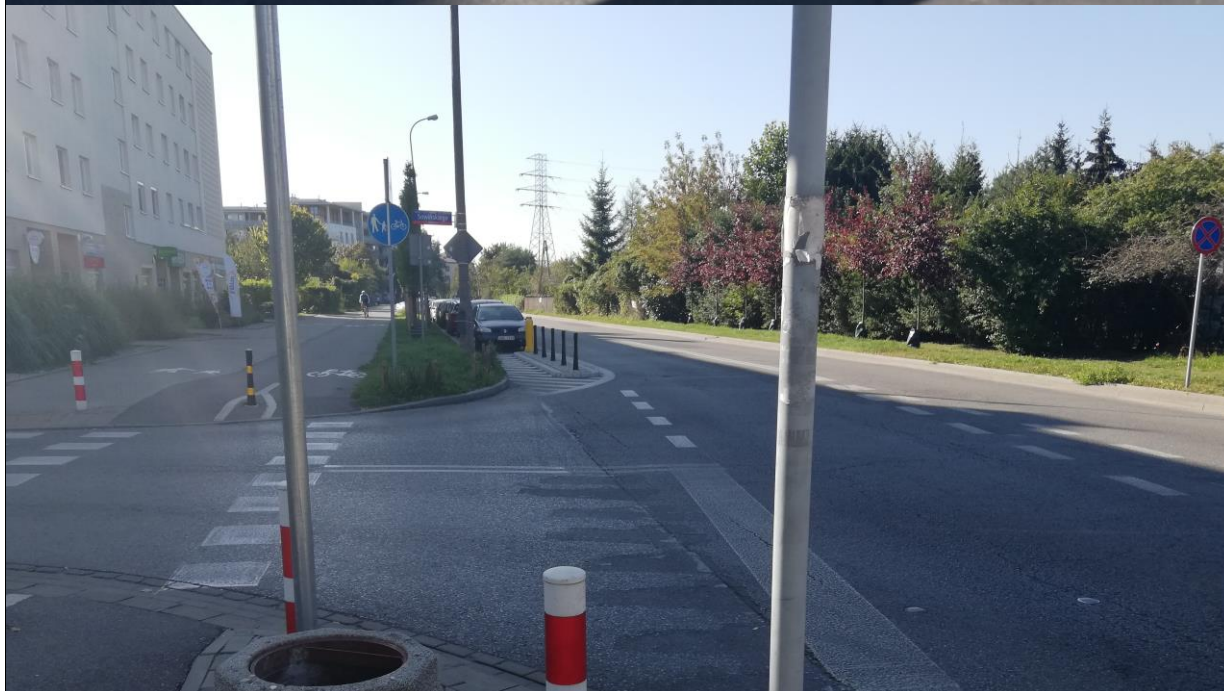
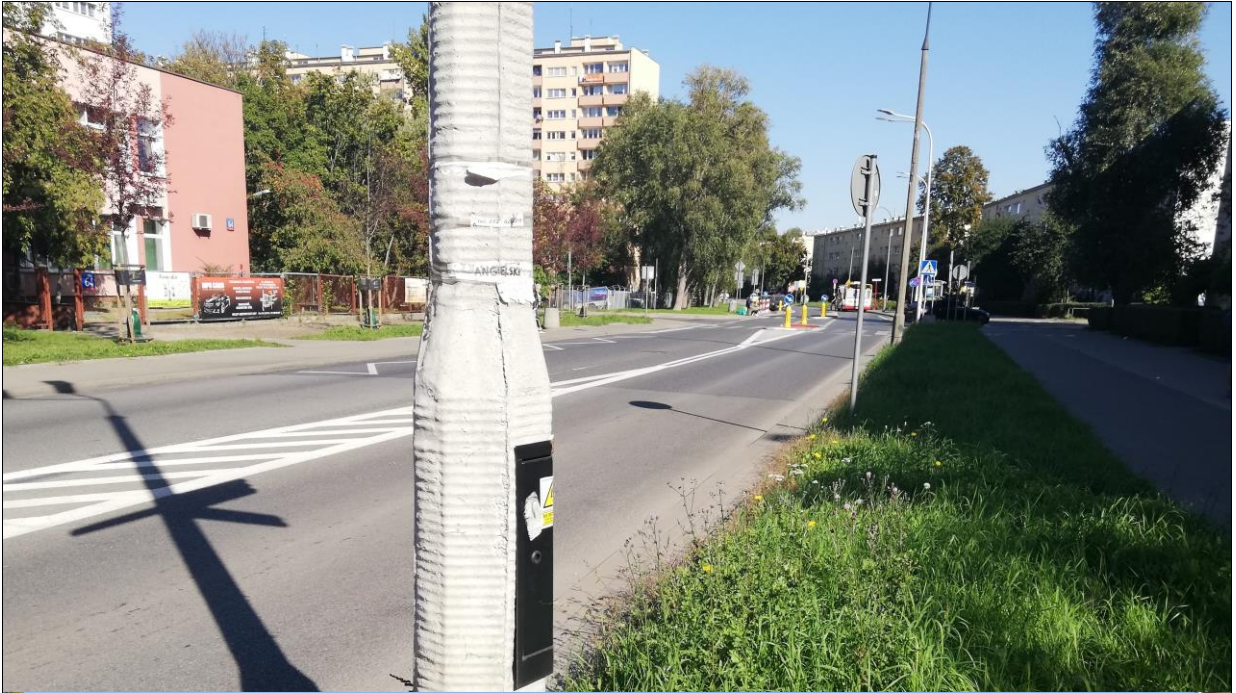
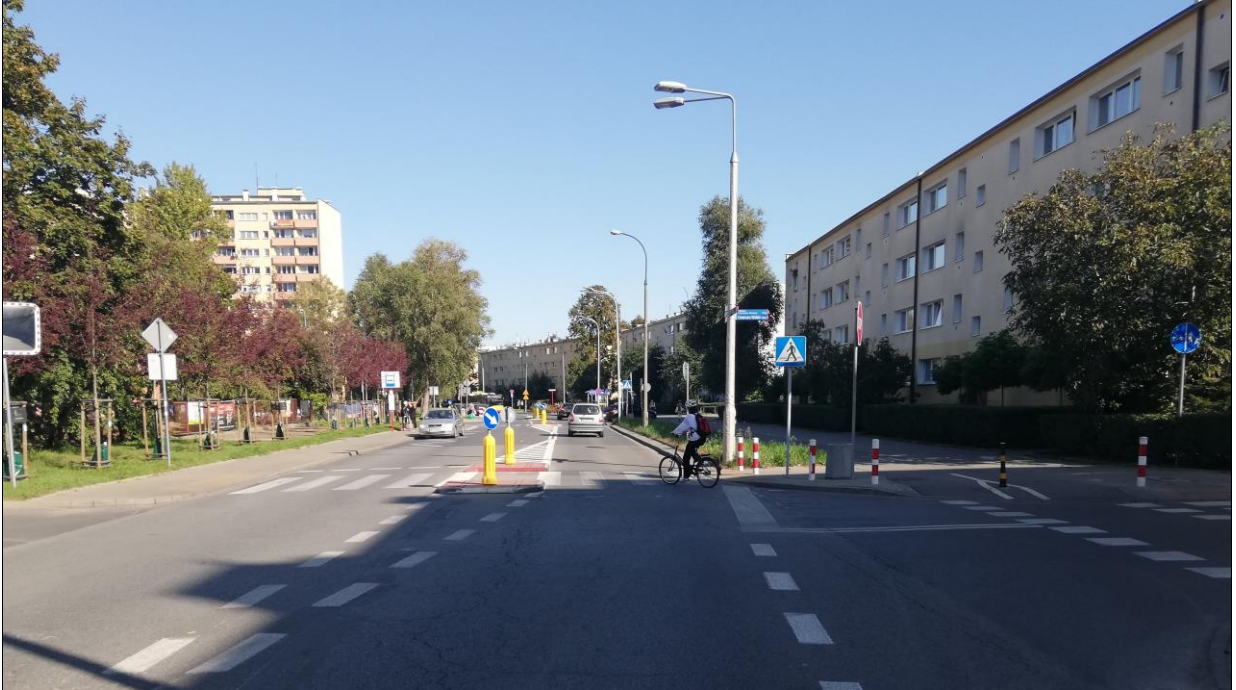
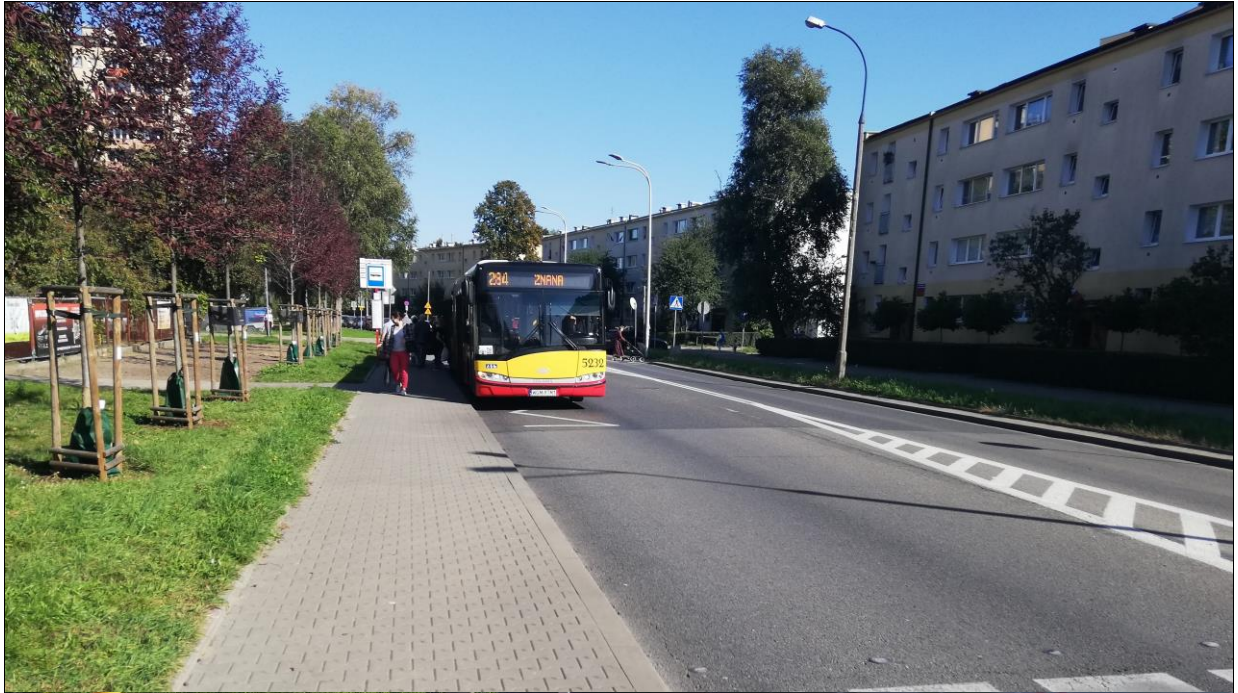
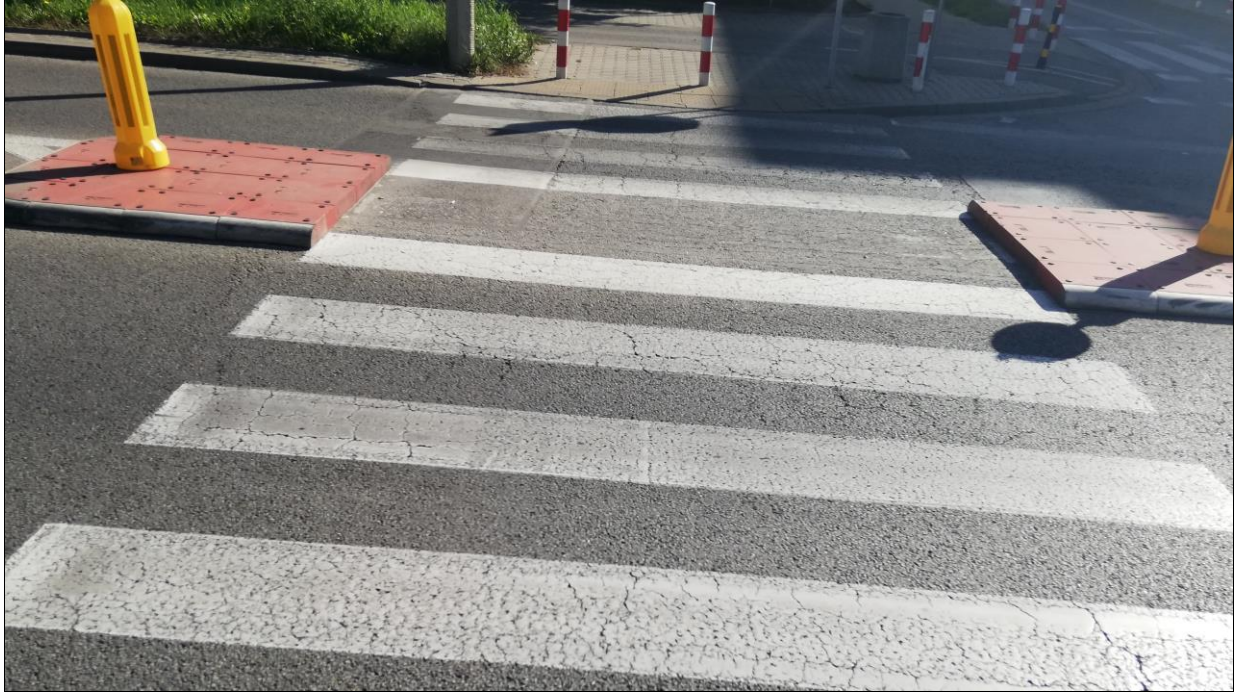
ZDJĘCIA

Przejście zlokalizowane na jednym z wlotów głównych skrzyżowania. Wśród mankamentów natury bezpieczeństwa ruchu drogowego, należy wymienić przede wszystkim brak usprawnień dla osób słabowidzących i niewidzących w przestrzeni azyłu co może sprawiać, że osoba niedowidząca i niewidząca natomiast nie będzie miała szans, aby ocenić, czy znajduje się jeszcze w obszarze chronionym czy już na przejściu dla pieszych, na samej jezdni. Ponadto, jezdnia po jednej ze stron ma szerokość 4,5 m, a pas ruchu. Sprawia to, że wydłużona jest długość drogi pieszego przez jezdnię. W tej sytuacji pieszy narażony jest na zagrożenie ze strony pojazdów na dłuższym odcinku.

Dodatkowym problemem przejścia jest bliskość przystanku autobusowego przed przejściem, na jezdni. Przystanki autobusowe przed przejściem dla pieszych (od strony nadjeżdżających pojazdów) mogą powodować ograniczenie widoczności kierowca – pieszy. Ograniczenie widoczności następuje tylko w sytuacji, gdy autobus stoi na przystanku i dokonywana jest wymiana pasażerów. Z uwagi na gabaryty autobusów widoczność jest ograniczana znacząco. Optymalnym i bezpiecznym rozwiązaniem jest usytuowanie przystanków autobusowych za przejściem dla pieszych.

Rekomenduje się likwidację przejścia - od sąsiedniego przejścia po wschodniej stronie jest ono oddalone mniej niż 50 m. Nawet w bardzo gęsto zabudowanych centrach miast, gdzie jest mnóstwo budynków użyteczności publicznej i bardzo duży ruch pieszych nie zaleca się wyznaczać przejść w odległościach mniejszych niż 100 m. Rozwiązaniem alternatywnym mogłaby być zmiana lokalizacji przejścia poprzez przeniesienie go na wlot po drugiej stronie skrzyżowania. Pozwoli poprawić widoczność przy przejściu (odsunięcie od przystanku autobusowego) oraz dodatkowo otworzy przestrzeń ruchową dla pojazdów skręcających w lewo, do ulicy Sowińskiego. Przeniesienie na wlot przeciwny wymagałoby likwidacji możliwości parkowania w sąsiedztwie przejścia.
