FORMULARZ AUDYTU BRD		Arkusz 1
Audytor	Beata Cybal-Mikołajewska	
Data, Godzina	31.07.2020 19:30	
Pogoda	Zachmurzenie: Częściowe

METRYKA WEDŁUG INWENTARYZACJI			
NR PRZEJŚCIA	1472		
DZIELNICA	Woła	KATEGORIA	powiatowa
ULICA	Żelazna	LICZBA PASÓW	2
SKRZYŻOWANIE ZJAZD	Chmielna		
OPIS	przez Żelazną S, jezdnia E

FORMULARZ AUDYTU BRD		Arkusz 2
NR PRZEJŚCIA	1472

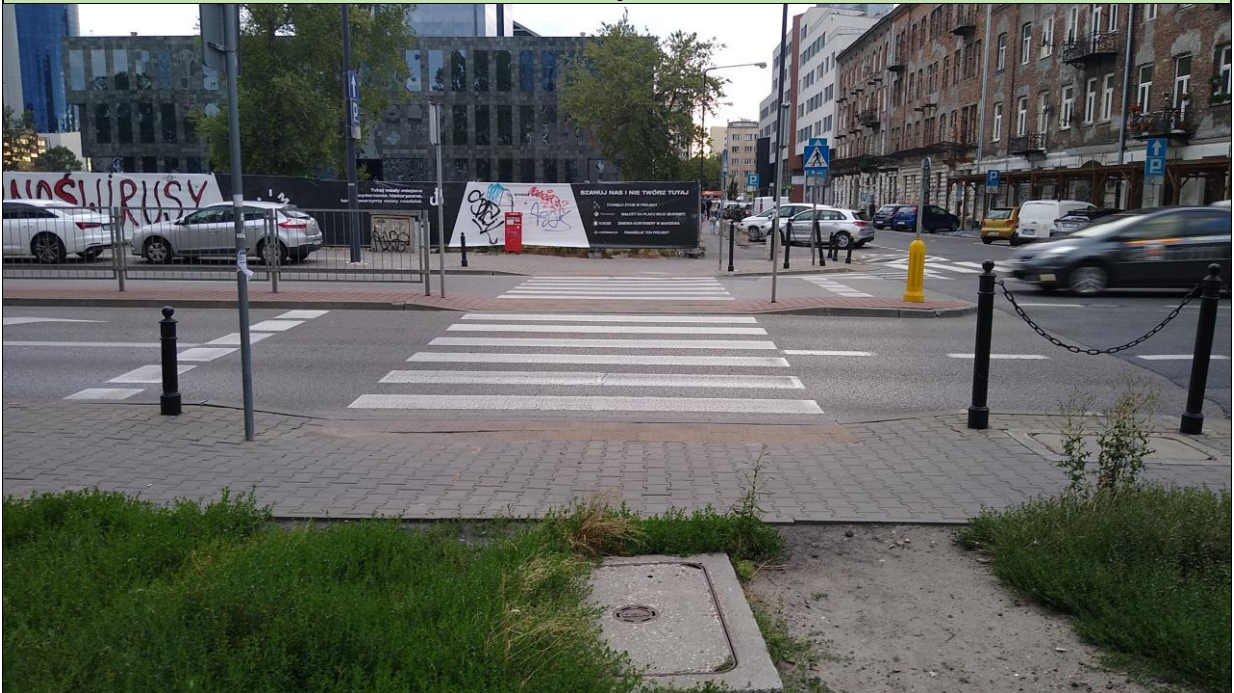
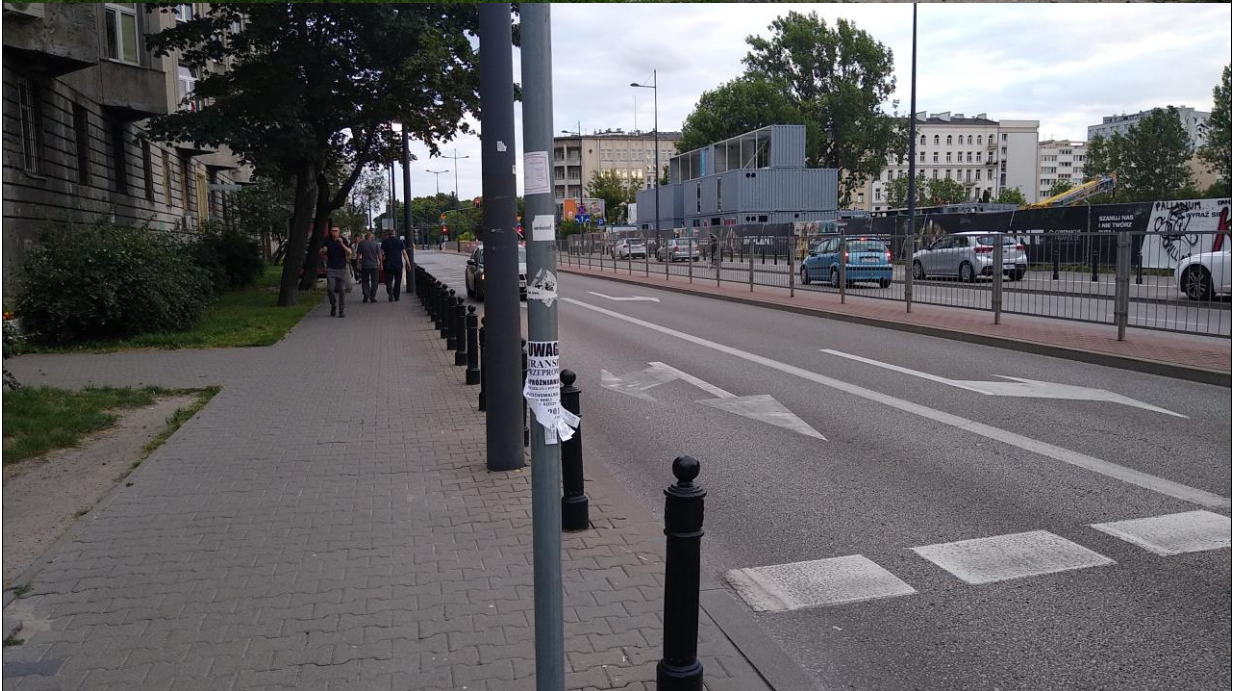
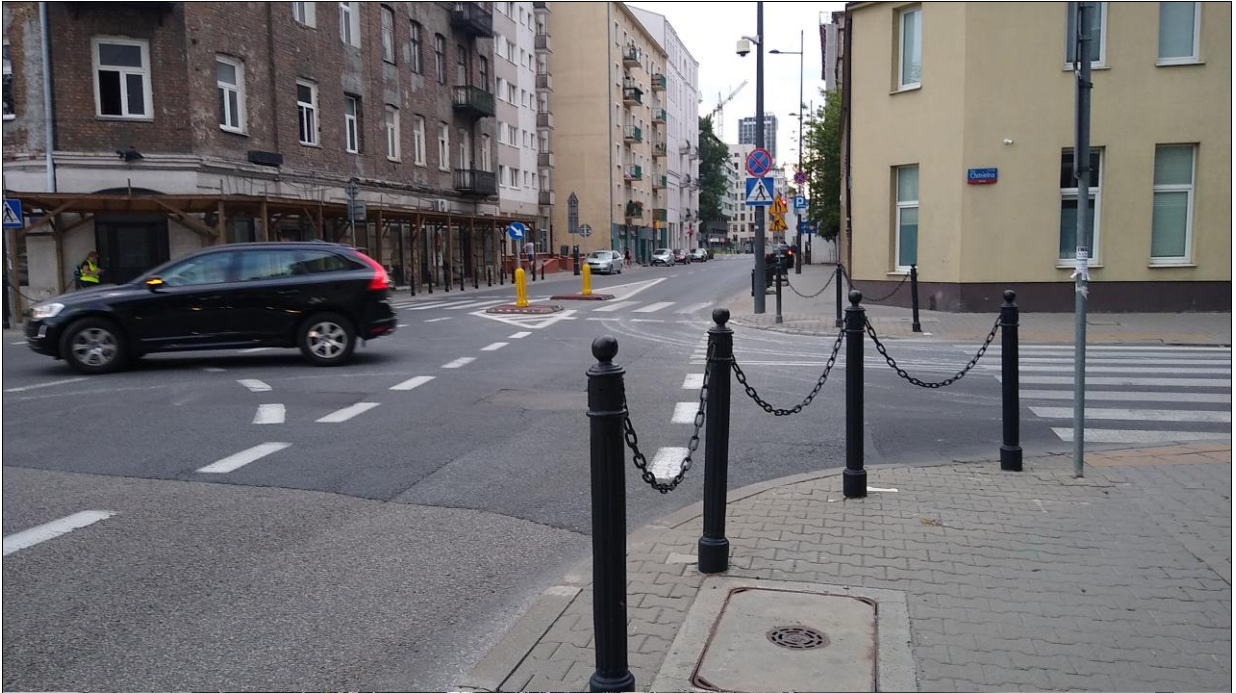
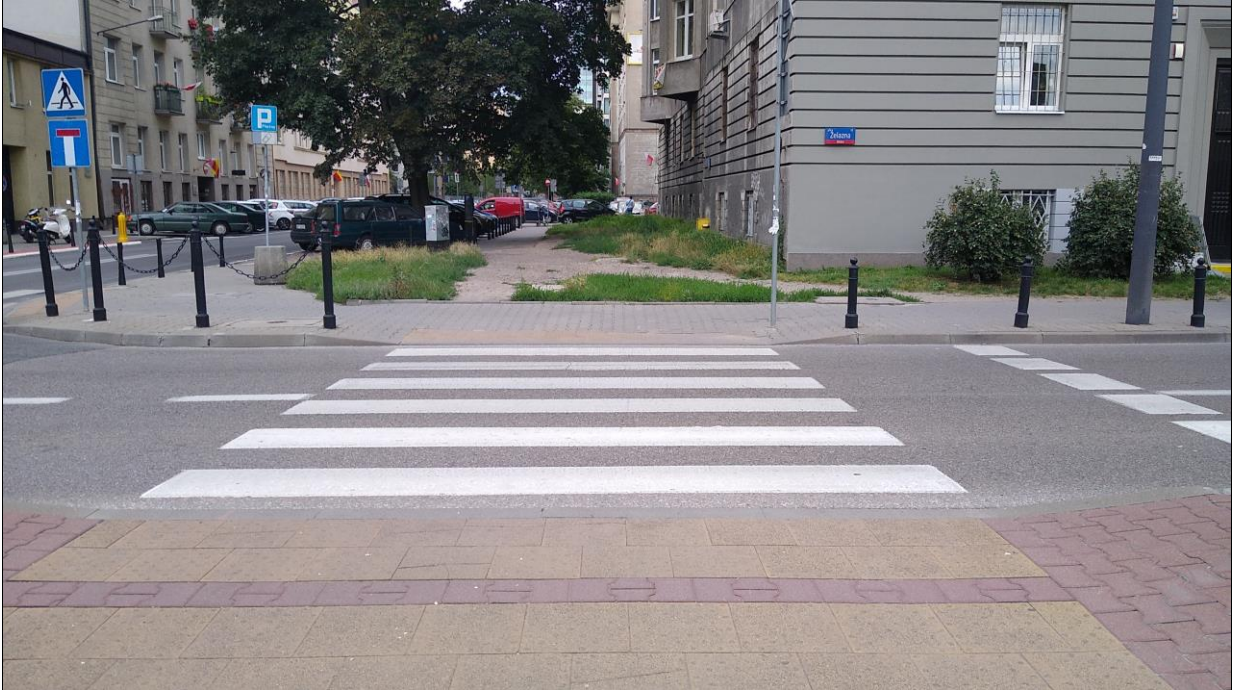
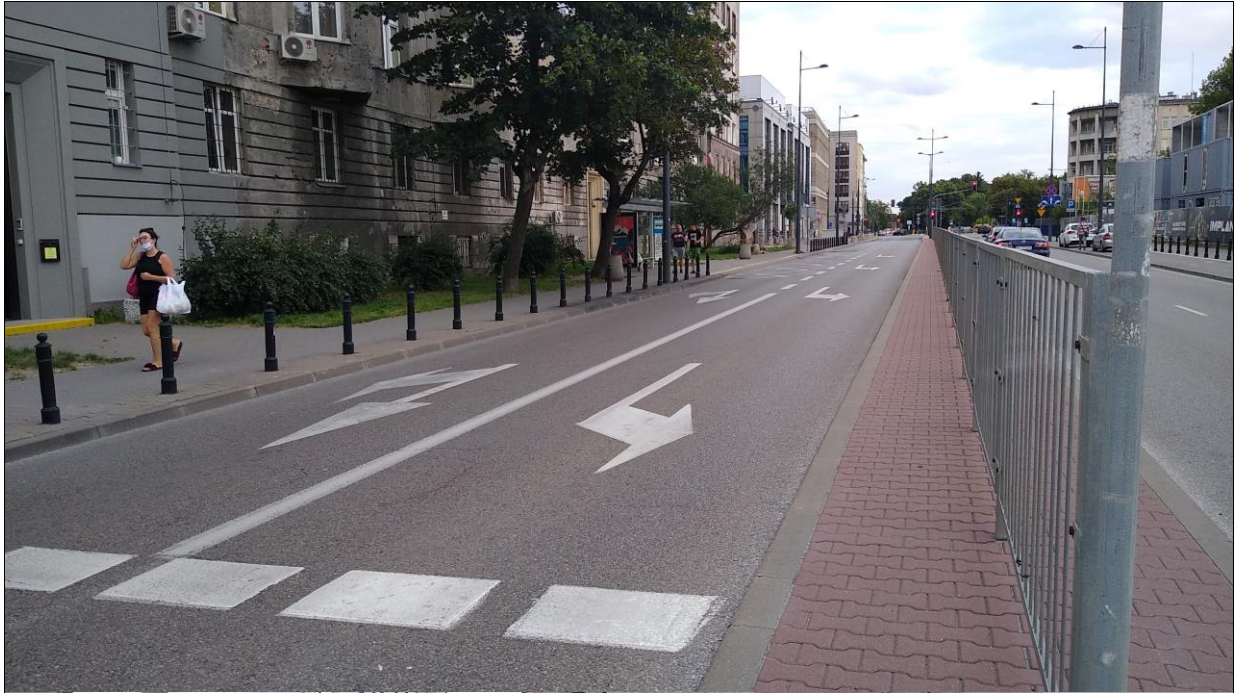
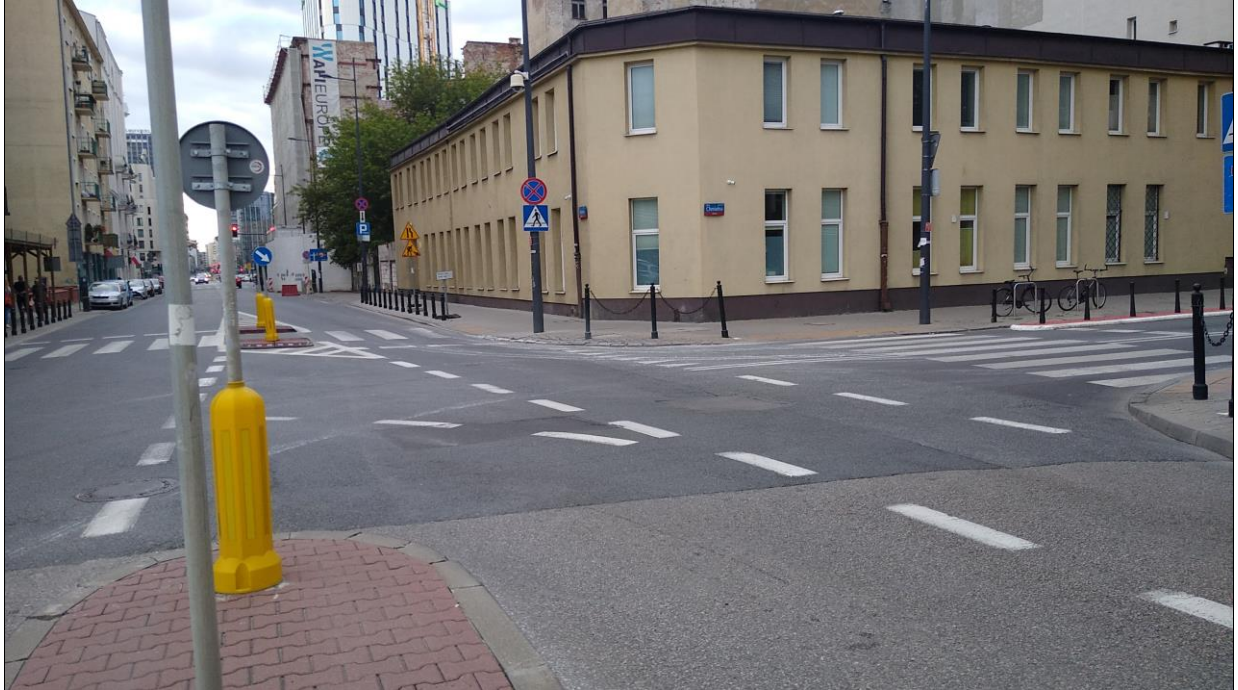
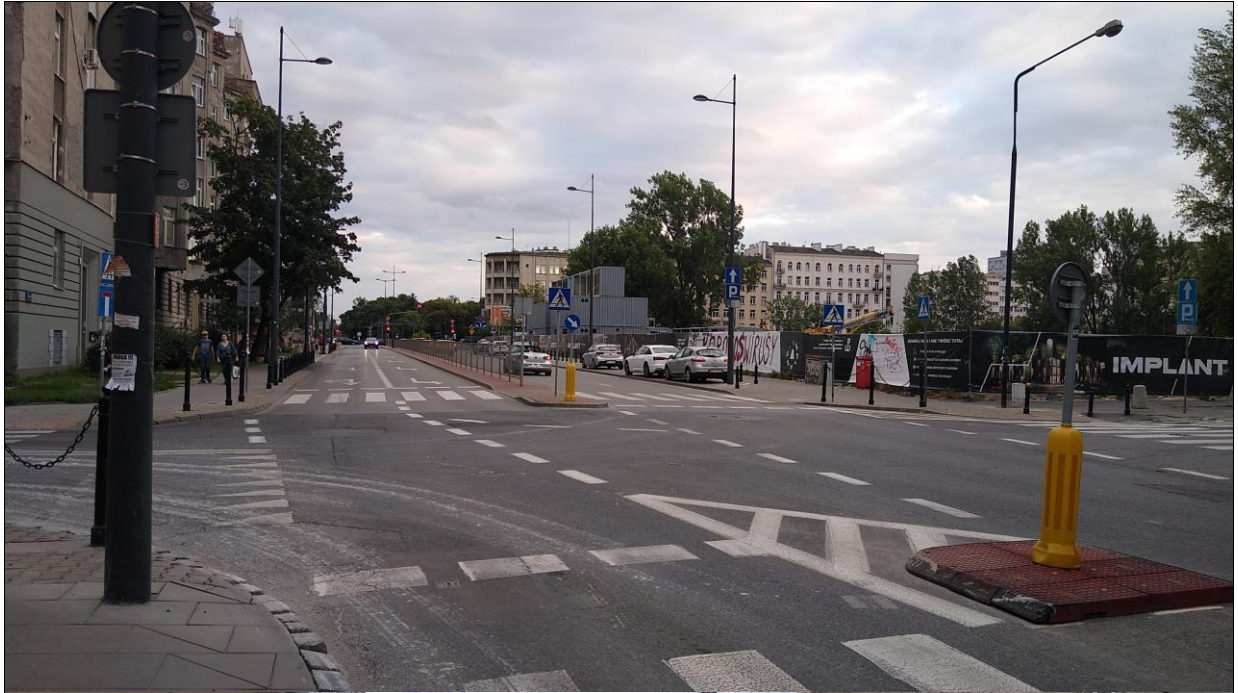
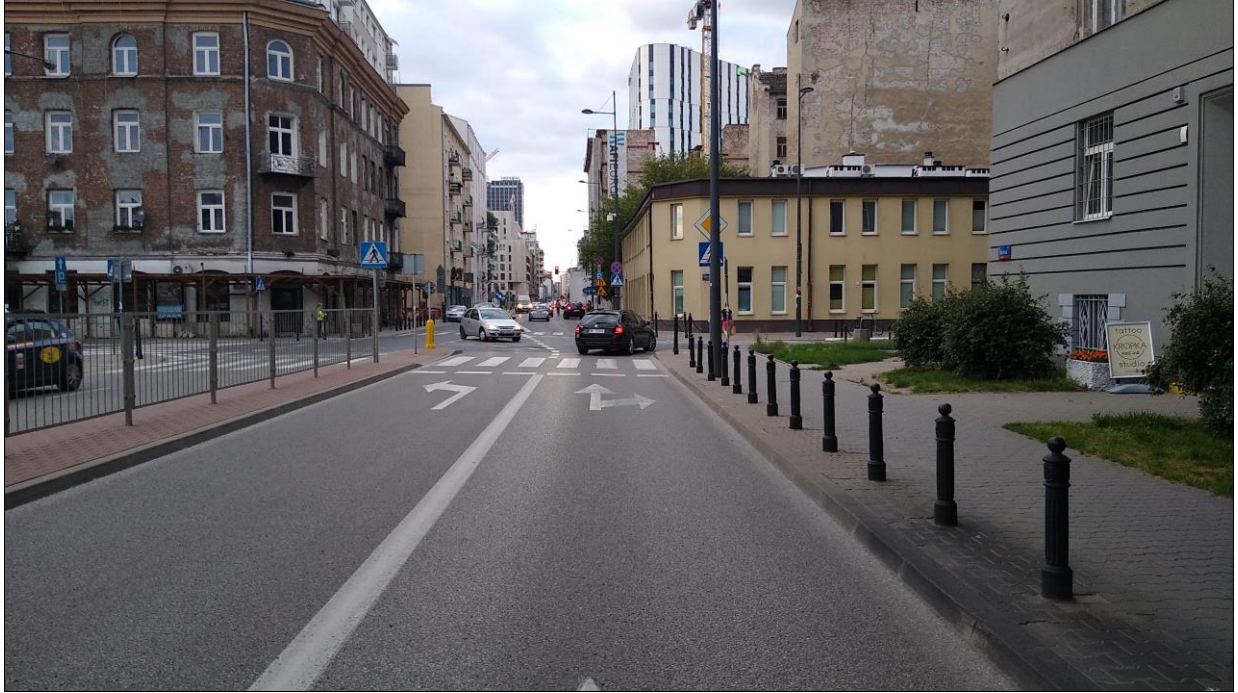
ZDJĘCIA

Przeście dla pieszych wyznaczono przez ul. Żelazną na skrzyżowaniu z ul. Chmielną. Ul. Żelazna na tym odcinku jest dwujezdniowa w każdym kierunku ma po 2 pasy, jeden z nich zmienia się w lewoskręt a drugi jest do jazdy na wprost wraz z prawoskrętem. Jest to przejście przez jezdnię wschodnią. W okolicy znajdują się wielopiętrowe kamienice mieszkalne. Zaobserwowano ruch kołowy o intensywności dużej i średni ruch pieszy.

Przeście jest zlokalizowane na odcinku ulicy, gdzie występuje długa prosta, co może generować nadmierne prędkości. Pieszy przy wysokiej prędkości pojazdów może niewłaściwie ocenić odległość i wejść na przejście, a jednocześnie kierowca może nie zdążyć wyhamować przed pieszym. Występuje jednocześnie konieczność przekraczania jezdni przy dwóch pasach w tym samym kierunku. Powoduje to ryzyko najechania na pieszego w przypadku, gdy pojazd na jednym pasie zatrzyma się, aby ustąpić pierwszeństwa pieszemu a pojazd na drugim pasie się nie zatrzyma. W takiej sytuacji występuje bardzo poważne zagrożenie najechania na pieszego.

W odległości około 32m na południe od przejścia znajduje się przystanek autobusowy zlokalizowany na pasie ruchu. Autobus w trakcie postoju na przystanku, znacznie ogranicza widoczność pieszemu. Pojazd jadący drugim pasem lub może nie zdążyć wyhamować przed przejściem. Może to skutkować wypadkami z udziałem pieszych

Azyl dla pieszych jest za wąski. Osoba niepełnosprawna na wózku lub rowerzysta prowadzący rower albo większa grupa pieszych z trudnością zmieści się w jej obrębie. Komfort oczekiwania jest niski. Kierowca może się nie spodziewać takiej sytuacji. Istnieje możliwość kolizji lub wypadku z udziałem pieszych.

Woda deszczowa płynie przez całą szerokość przejścia skumulowanym strumieniem wody. Piesi oczekujący mogą być opryskiwani przez przejeżdżające pojazdy. W okresach mrozów miejsce w obszarze wpustów jest obciążone większym ryzykiem powstawania śliskości, a w przypadku powstawania błota pośniegowego, wpust może nie odbierać wód opadowych i mogą powstawać kałuże, które zamrzną przy ujemnej temperaturze. Powstawanie obszarów oblodzenia w obszarze przejścia jest szczególnie niebezpieczne i może prowadzić do poślizgnięć i upadków pieszych, co może być przyczyną urazów ciała.

Należy zainstalować sygnalizację świetlną.

Rekomenduje się wykonanie zatoki autobusowej lub przeniesienie przystanku.

Rekomenduje się poszerzenie wyspy azylu.

Należy wykonać odwodnienie tak, aby woda opadowa była przejmowana przez wpusty przed przejściem.
