FORMULARZ AUDYTU BRD		Arkusz 1
Audytor	Joanna Wachnicka	
Data, Godzina	02.08.2017 10:18	
Pogoda	Zachmurzenie: Częściowe

METRYKA WEDŁUG INWENTARYZACJI			
NR PRZEJŚCIA	167		
DZIELNICA	Ursynów	KATEGORIA	powiatowa
ULICA	Wilhelma Konrada Roentgena	LICZBA PASÓW	2
SKRZYŻOWANIE ZJAZD	Makolągwy		
OPIS	przez Roentgena, jezdnia S

FORMULARZ AUDYTU BRD		Arkusz 2
NR PRZEJŚCIA	167

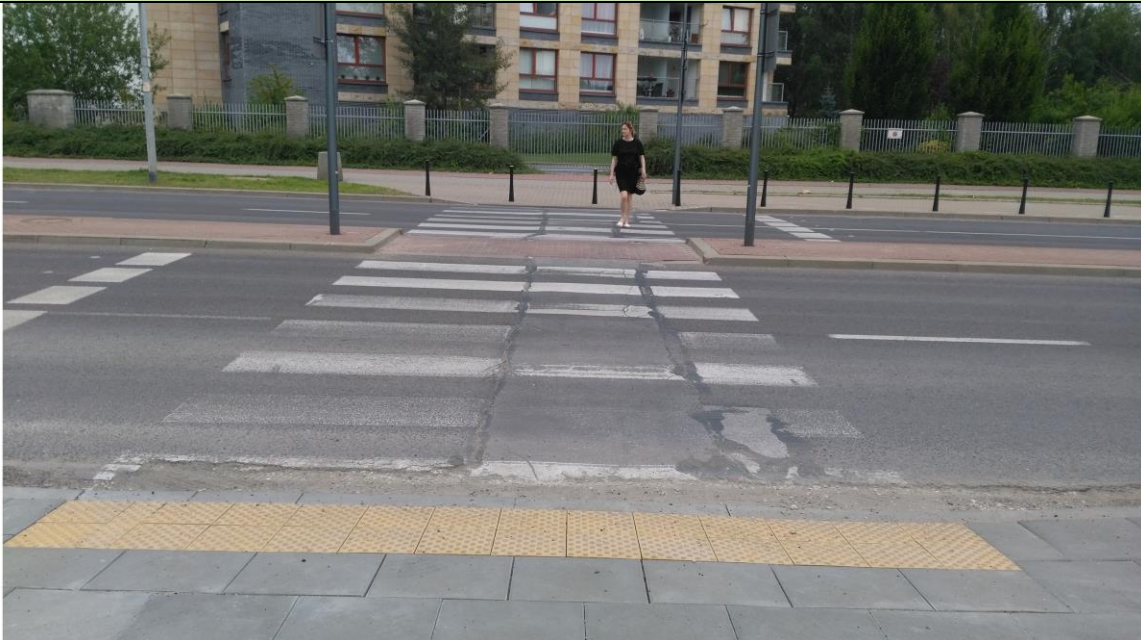
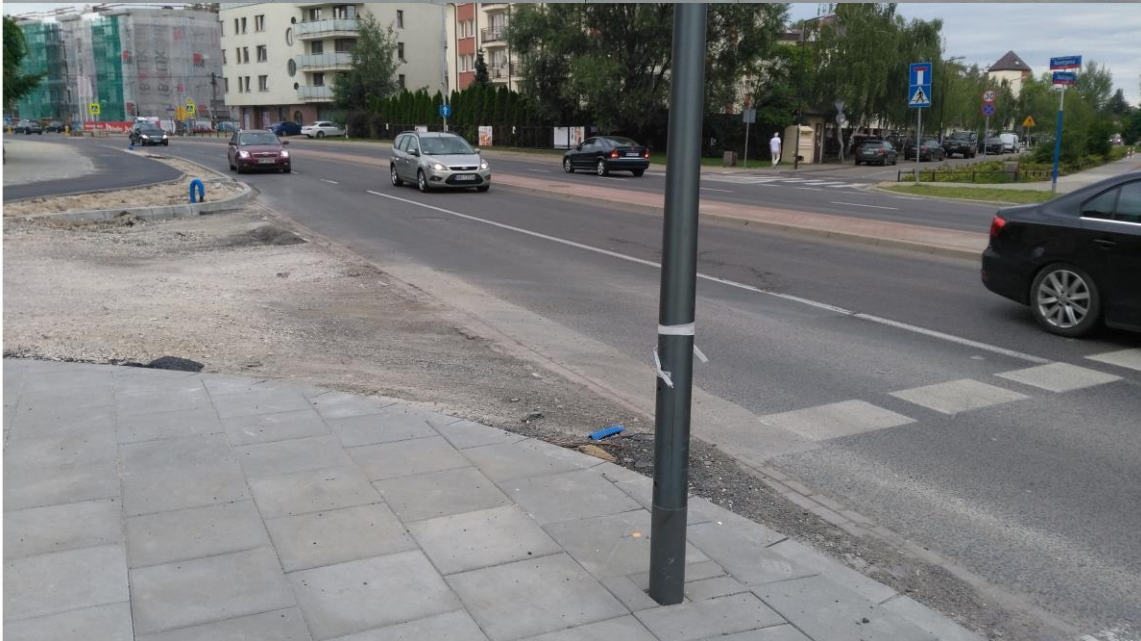
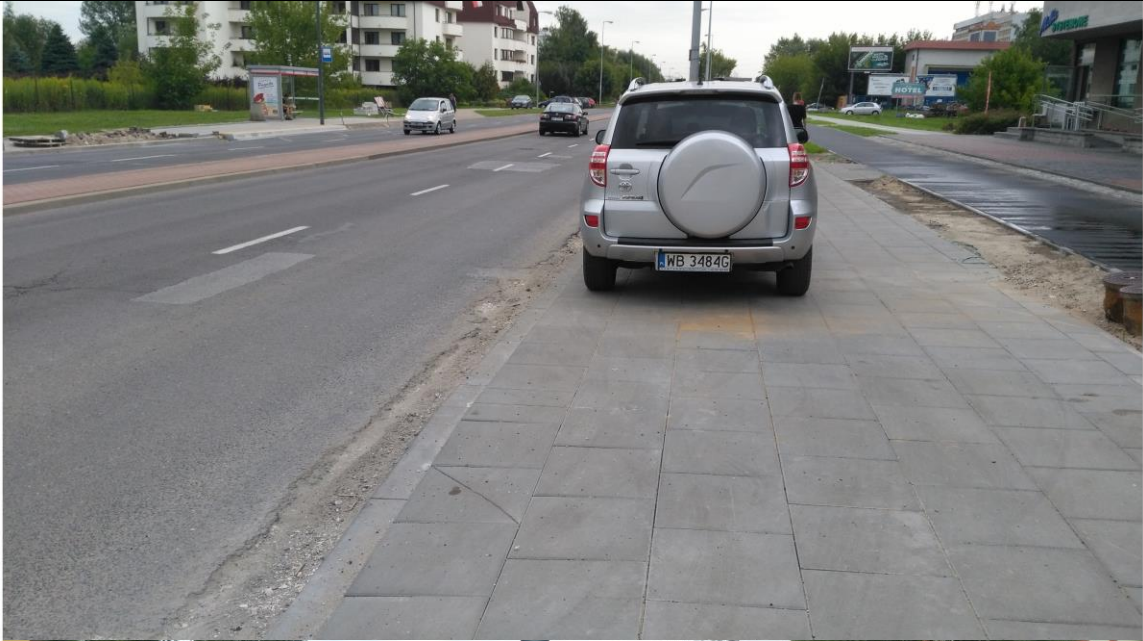
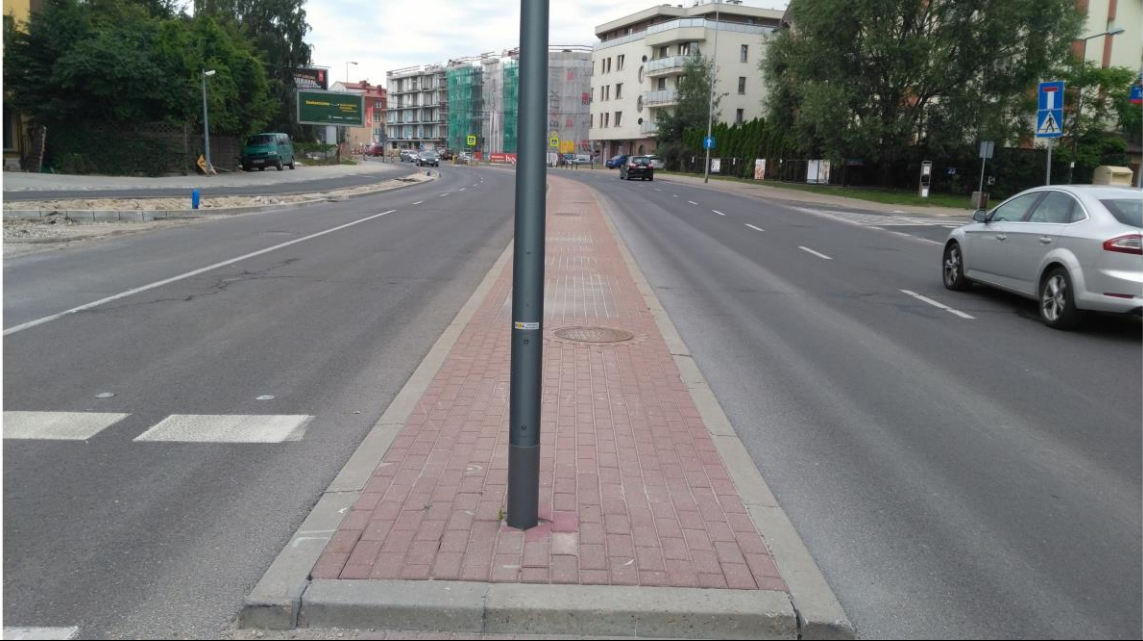
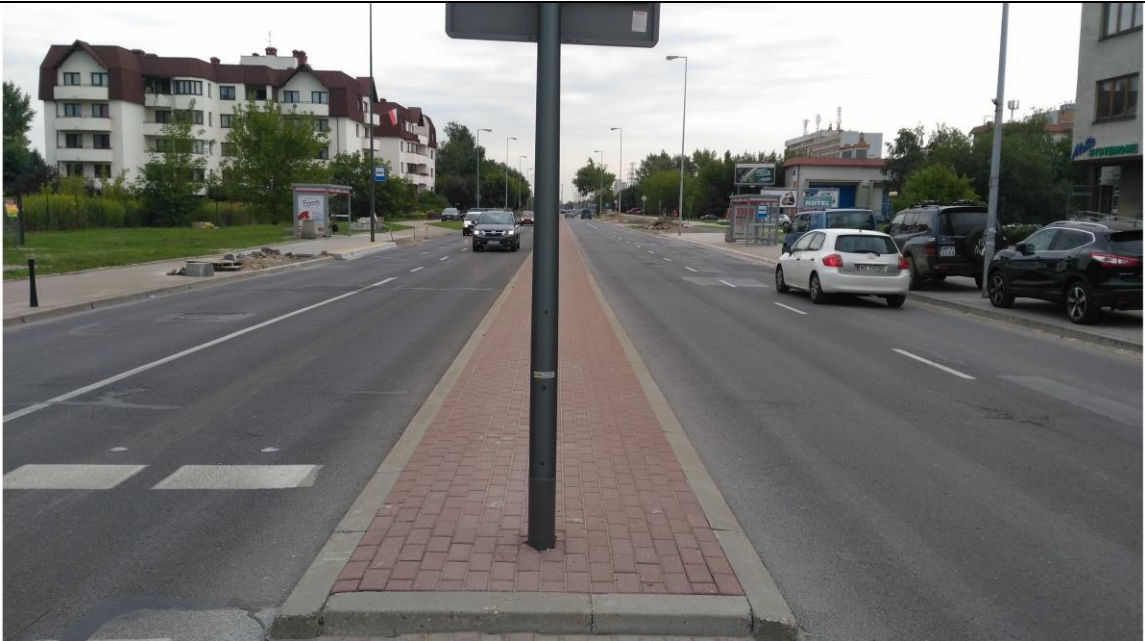
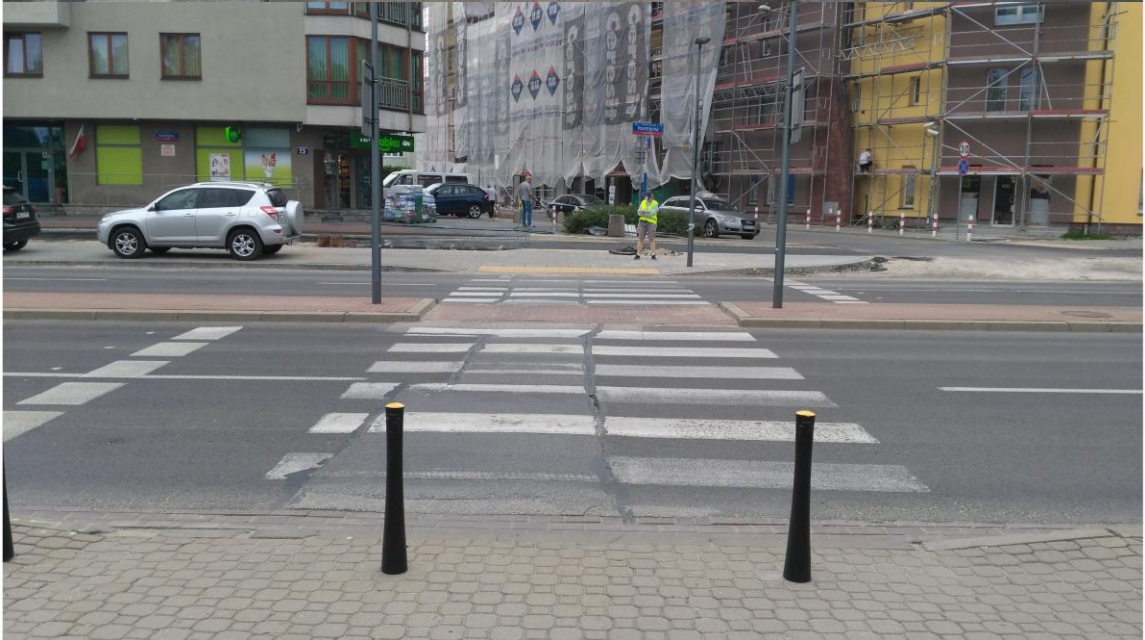
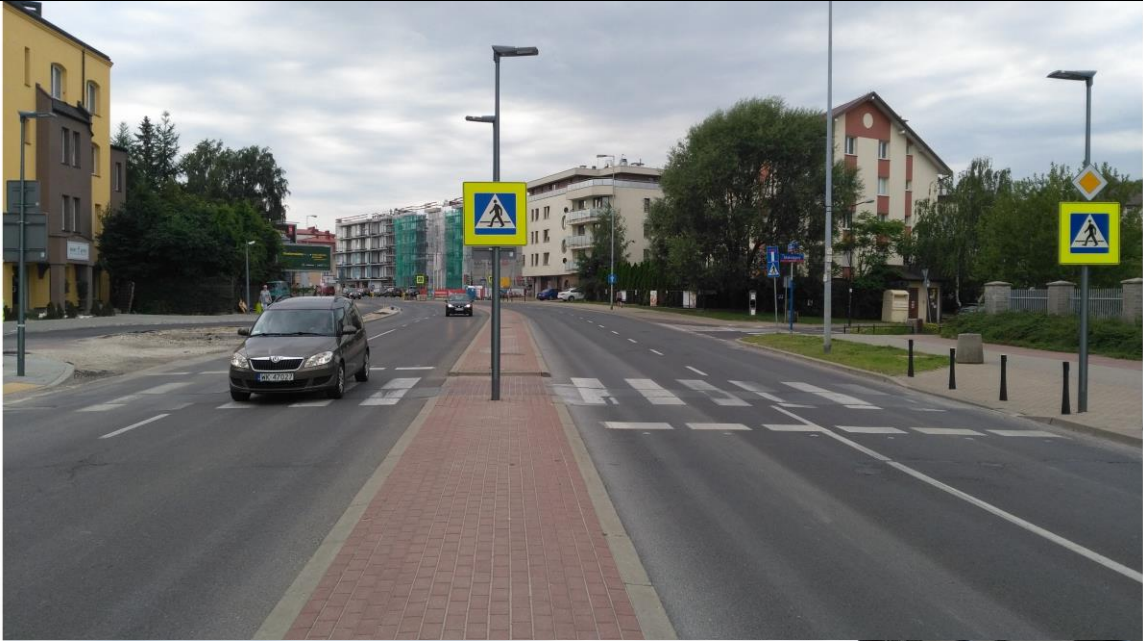
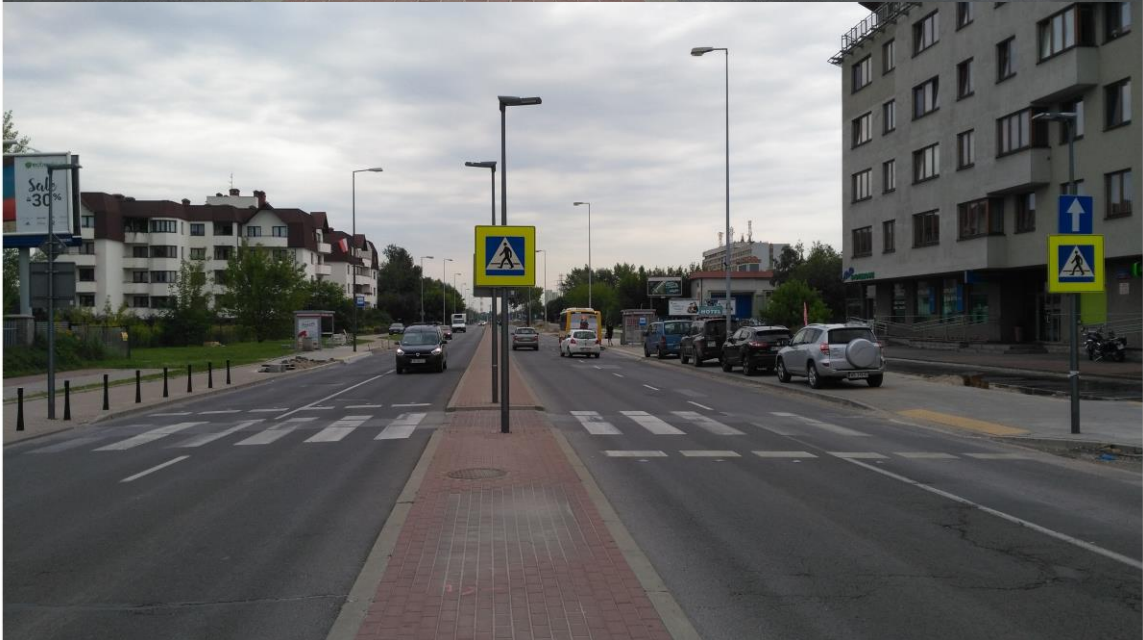
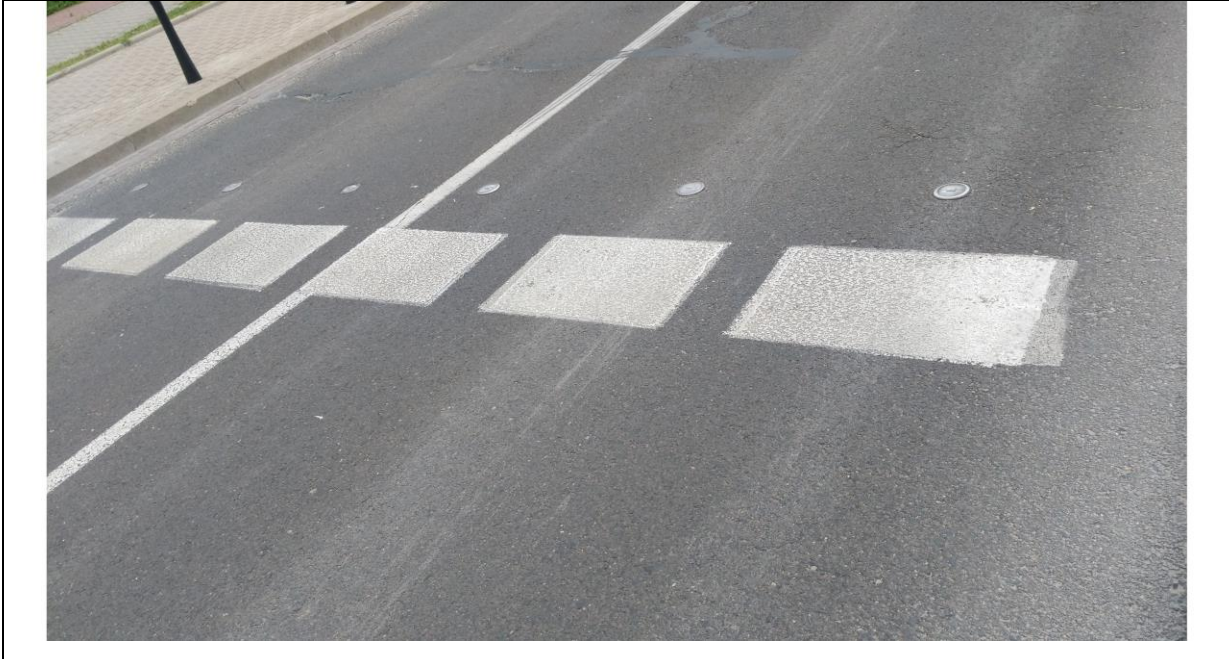
ZDJĘCIA

OZNAKOWANIE POZIOME	
Rodzaj	Malowane grubowarstwowe
Tło	Brak
Stan	Zły
Oznakowanie przed przejściem	Linia P-14;Lampy LED
Szerokość zawężenia (strona lewa)	Brak
Szerokość zawężenia	ND
Szerokość zawężenia (strona prawa)	Brak
Szerokość zawężenia	ND

Przejście zlokalizowane jest na jednej z jezdni drogi o przekroju 2x2. Istnieje duże ryzyko, że jeden pojazd się zatrzyma ustępując pierwszeństwa pieszemu a drugi tego nie zrobi i najedzie z dużą prędkością na pieszego co może skutkować nawet śmiercią pieszego. Podczas audytu zaobserwowano ponadto problem z przekroczeniem przez pieszego jezdni, ponieważ kierowcy nie ustępują pierwszeństwa i jadą bardzo szybko.

Brak płytek dla niewidomych na całej szerokości przejścia, po jednej stronie. Może to doprowadzić do wejścia pieszego na przejście, gdyż będzie przekonany iż ma przed sobą chodnik, a nie jezdnię. Może wpaść pod nadjeżdżający pojazd, co może mieć poważne konsekwencje.

Zaleca się wprowadzenie sygnalizacji wzbudzonej przez pieszych oraz zastosowanie fizycznych środków redukujących prędkość przed przejściem.

Zaleca się wykonanie płytek prowadzących na szerokości całego przejścia po obu stronach.

Należy odnowić oznakowanie poziome.
