FORMULARZ AUDYTU BRD		Arkusz 1
Audytor	Joanna Wachnicka	
Data, Godzina	02.08.2017 09:02	
Pogoda	Zachmurzenie: Częściowe

METRYKA WEDŁUG INWENTARYZACJI			
NR PRZEJŚCIA	169		
DZIELNICA	Ursynów	KATEGORIA	powiatowa
ULICA	Wilhelma Konrada Roentgena	LICZBA PASÓW	2
SKRZYŻOWANIE ZJAZD	Łukaszczyka		
OPIS	przez Roentgena, jezdnia S

FORMULARZ AUDYTU BRD		Arkusz 2
NR PRZEJŚCIA	169

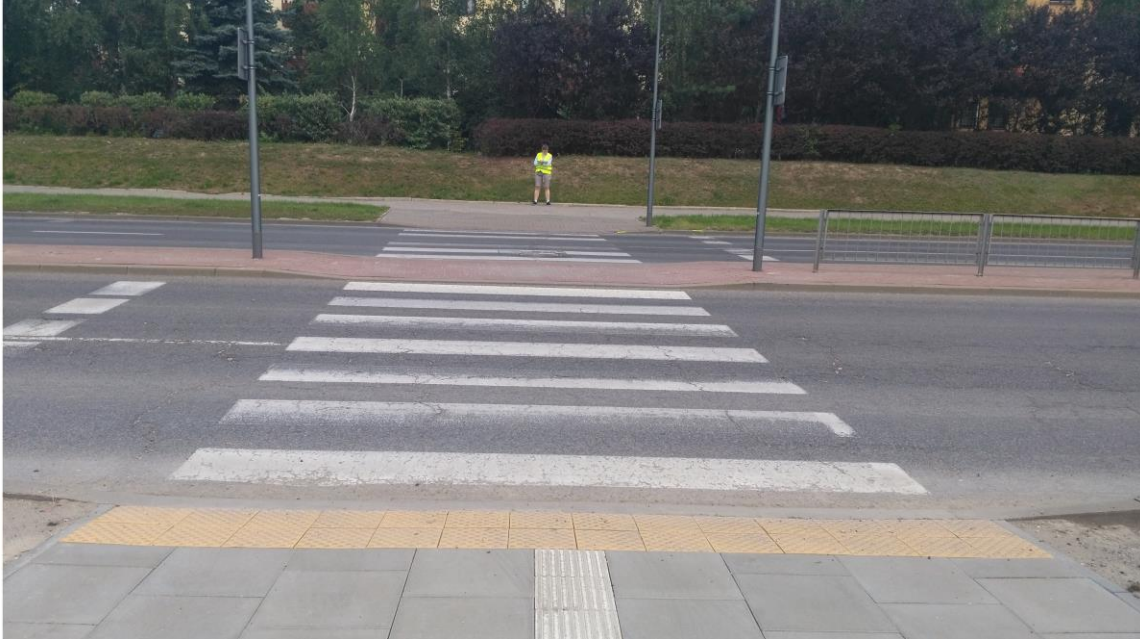
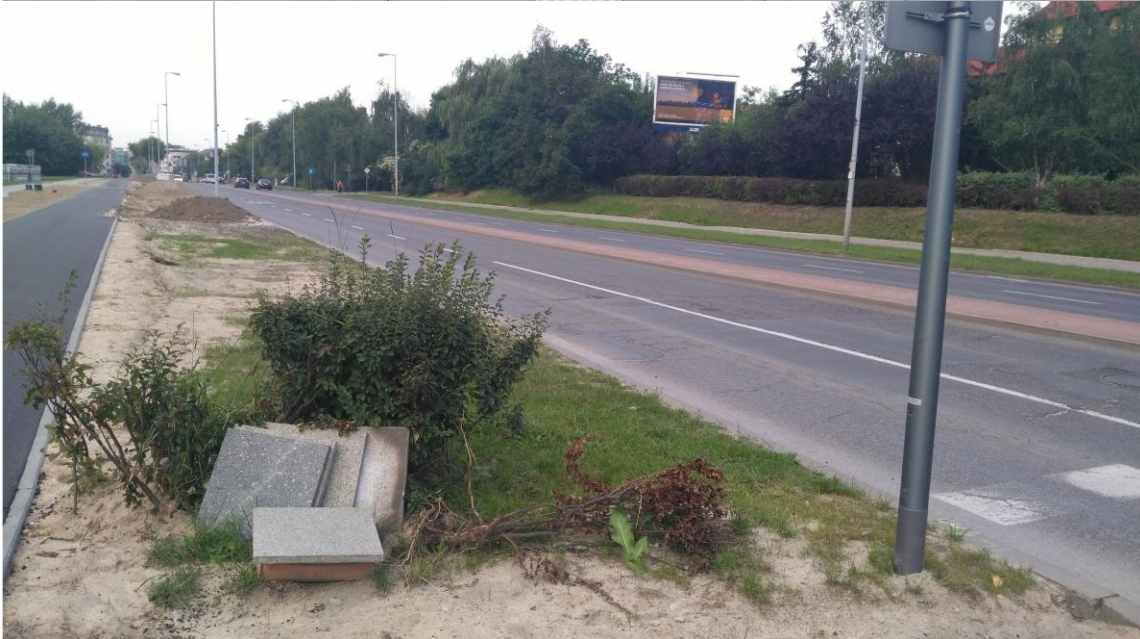
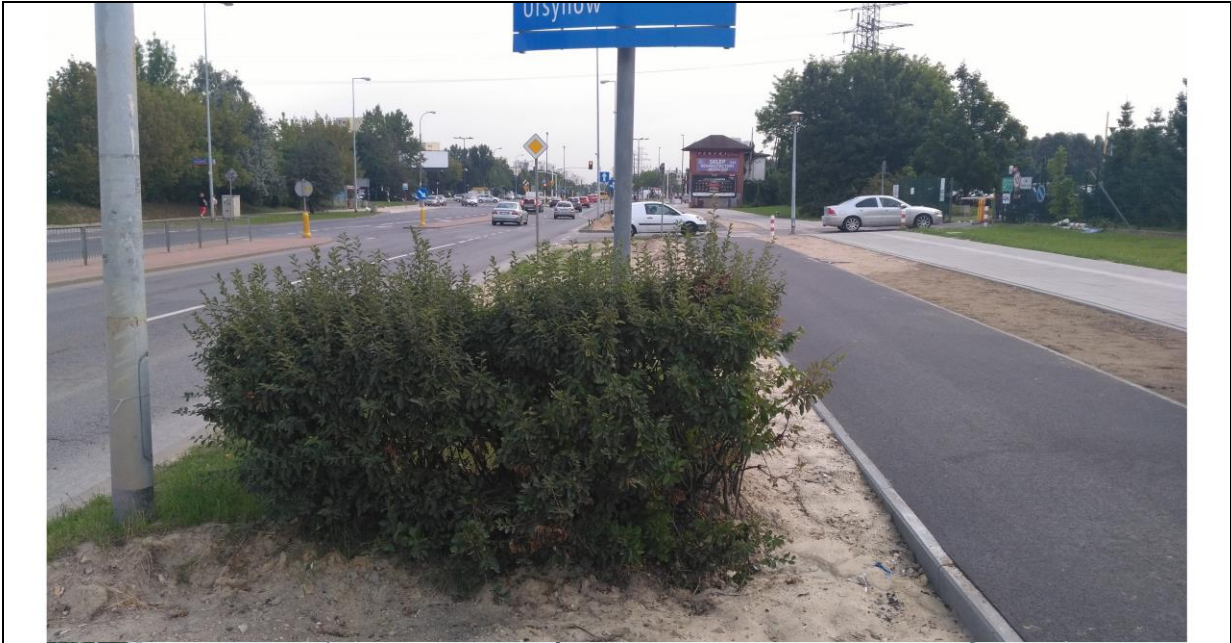
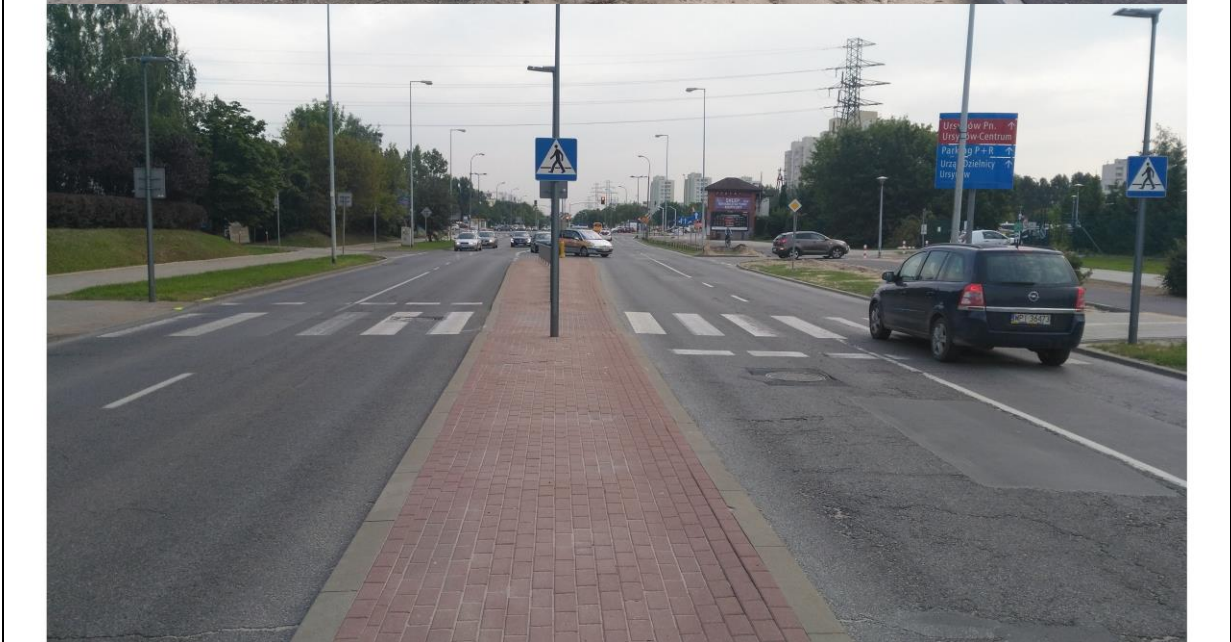
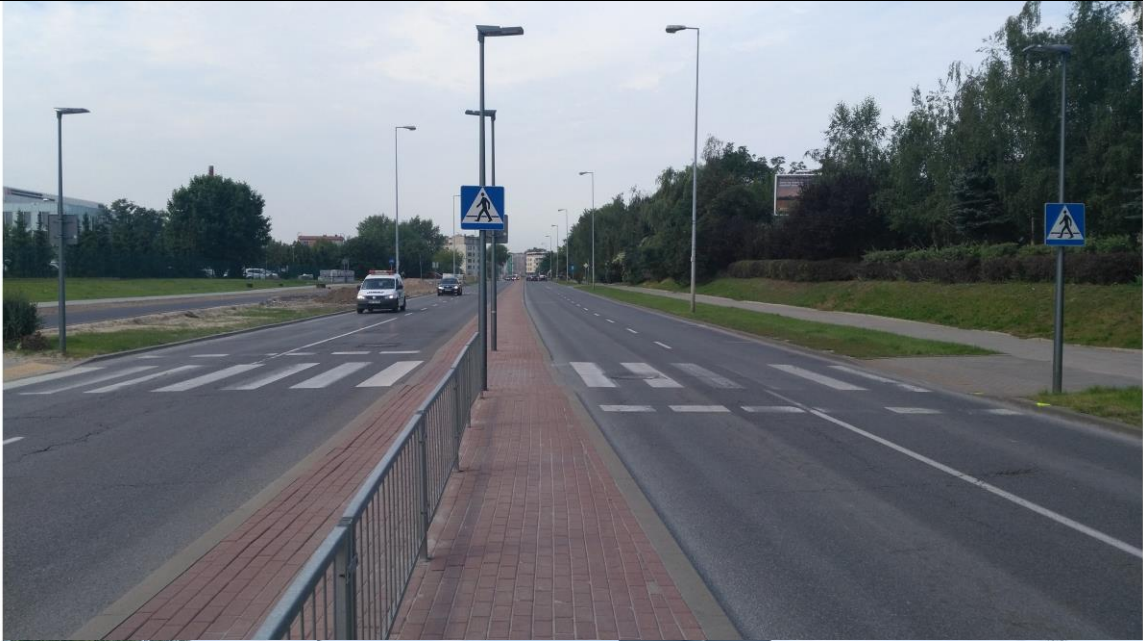
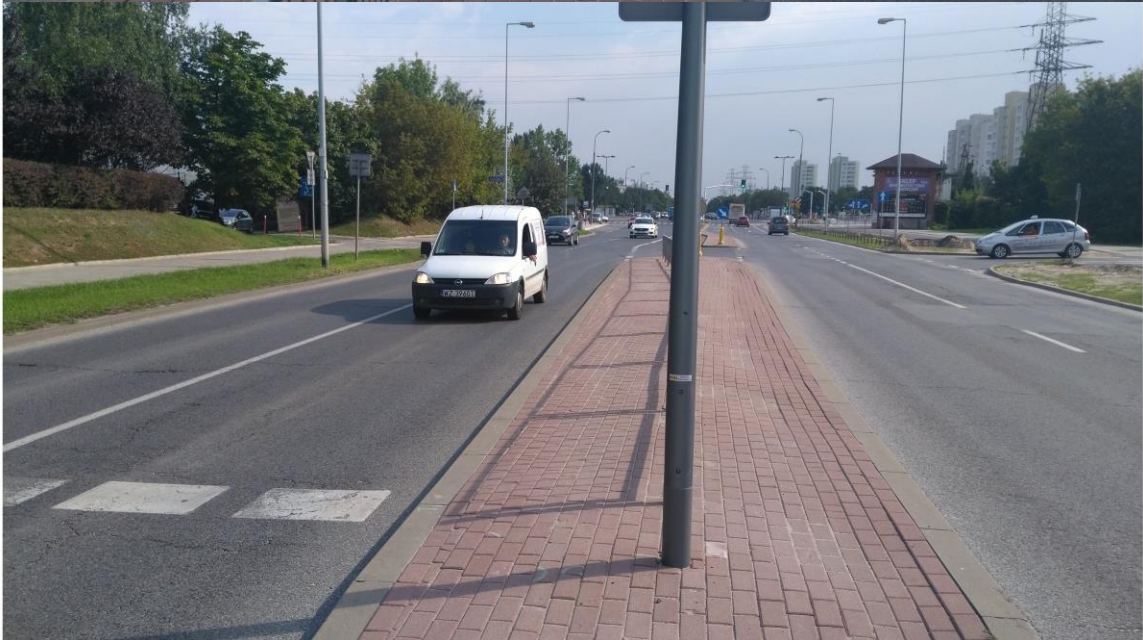
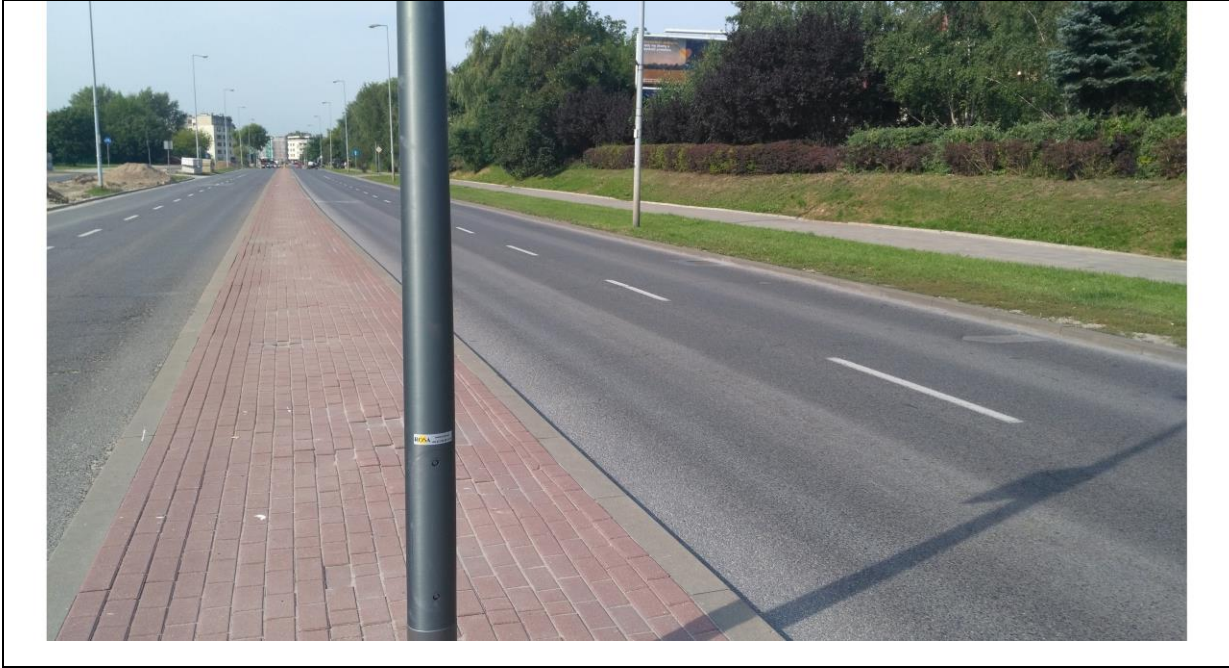
ZDJĘCIA

Przeście znajduje się na ulicy o przekroju 2x2. W obrębie przejścia zaobserwowano dużą prędkość pojazdów. Z uwagi na to, że przejście znajduje się na jezdni z dwoma pasami w jedną stronę, istnieje duże ryzyko, że jeden pojazd się zatrzyma ustępując pierwszeństwa pieszemu a drugi tego nie zrobi i najedzie z dużą prędkością na pieszego co może skutkować nawet śmiercią pieszego. Podczas audytu zaobserwowano ponadto problem z przekroczeniem przez pieszego jezdni ponieważ kierowcy nie ustępują pierwszeństwa i jadą bardzo szybko. Przejście jest zlokalizowane w pobliżu szpitala gdzie ruch pieszych, a piesi często idą wolniej od przeciętnego pieszego z uwagi na swoje dolegliwości.

Brak płytek dla niewidomych na całej szerokości przejścia, po jednej stronie przejścia. Może to doprowadzić do wejścia pieszego na przejście, gdyż będzie przekonany iż ma przed sobą chodnik, a nie jezdnię. Może wpaść pod nadjeżdżający pojazd, co może mieć poważne konsekwencje.

Zaleca się wprowadzenie sygnalizacji wzbudzonej przez pieszych oraz zastosowanie fizycznych środków redukujących prędkość przed przejściem.

Zaleca się uzupełnienie płytek prowadzących na szerokości całego przejścia.

Należy odnowić oznakowanie poziome.
