FORMULARZ AUDYTU BRD		Arkusz 1
Audytor	Joanna Wachnicka	
Data, Godzina	02.08.2017 16:58	
Pogoda	Zachmurzenie: Częściowe

METRYKA WEDŁUG INWENTARYZACJI			
NR PRZEJŚCIA	177		
DZIELNICA	Ursynów	KATEGORIA	powiatowa
ULICA	Indiry Gandhi	LICZBA PASÓW	2
SKRZYŻOWANIE ZJAZD	Hirszfelda		
OPIS	przez Gandhi, jezdnia N

FORMULARZ AUDYTU BRD		Arkusz 2
NR PRZEJŚCIA	177

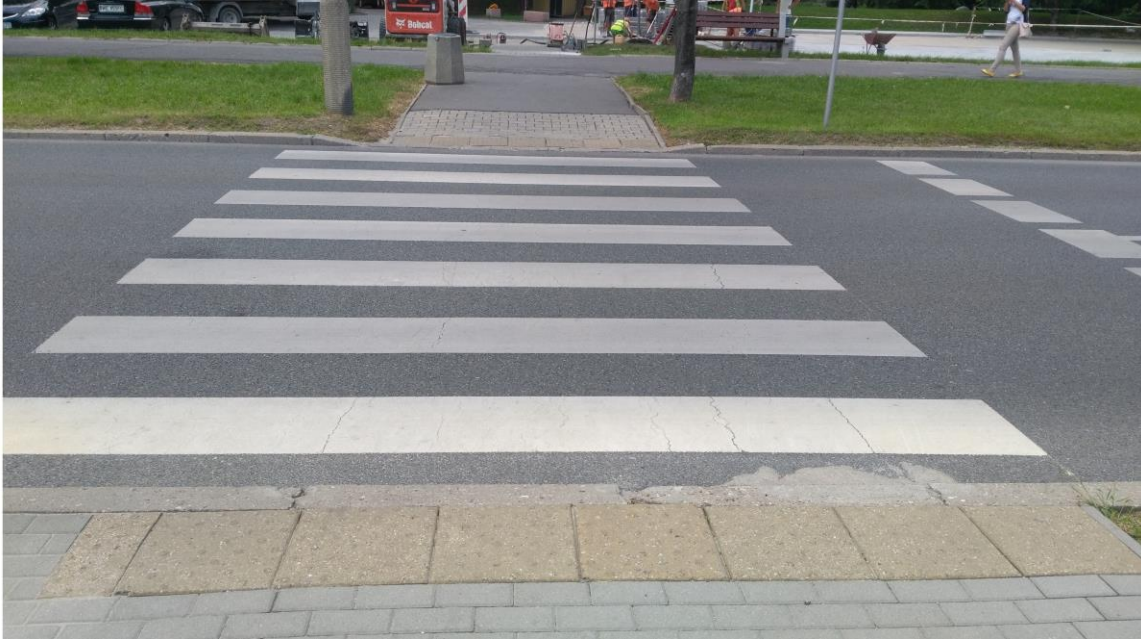
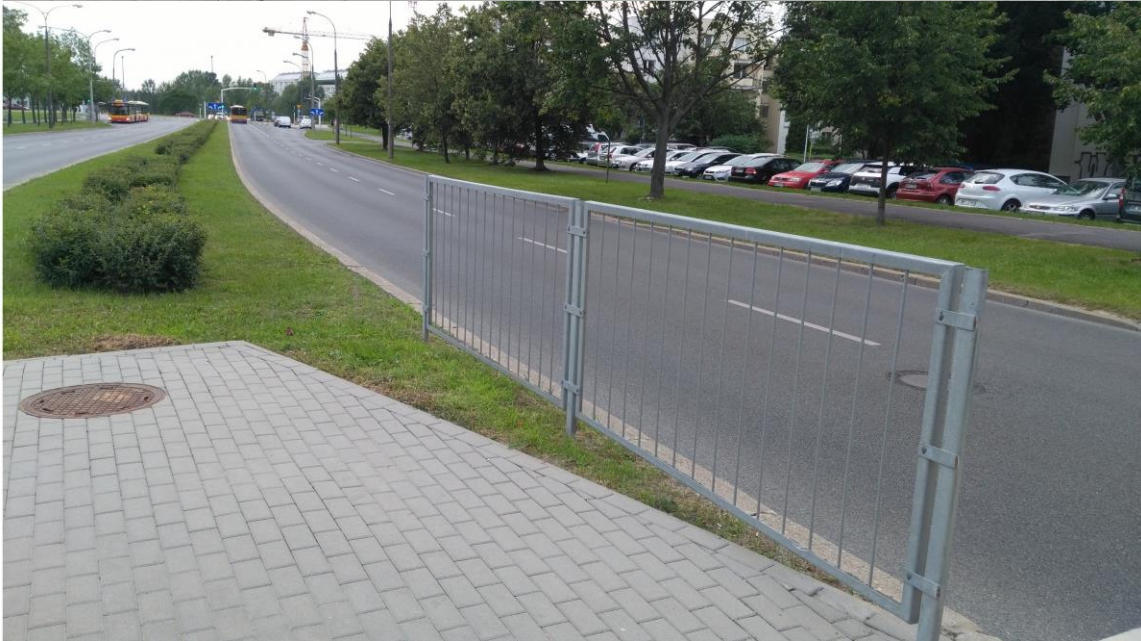
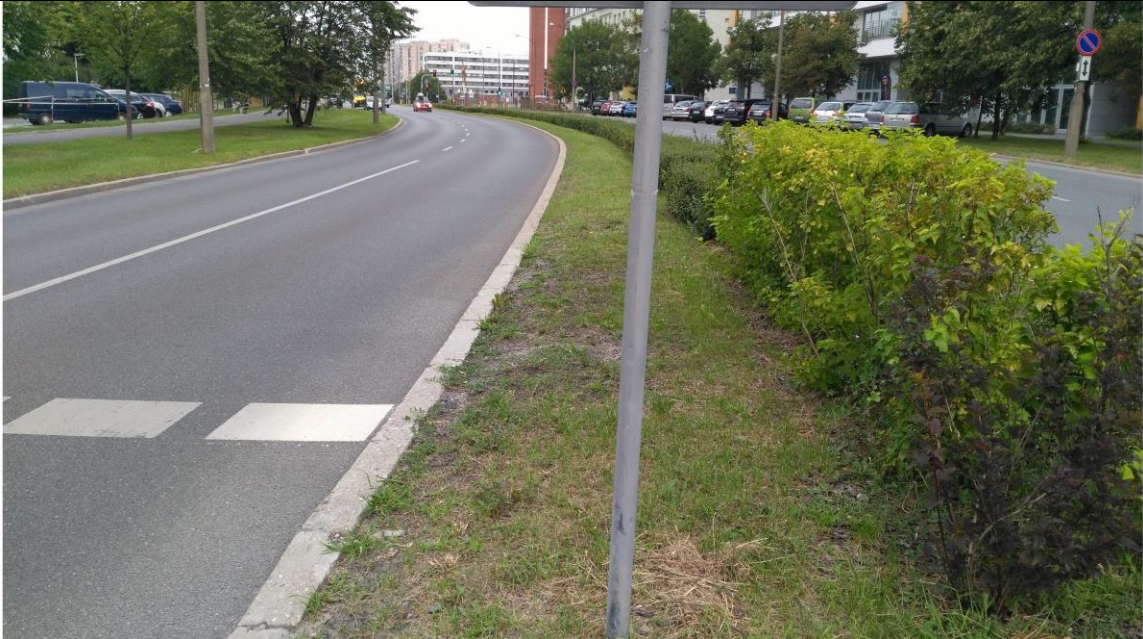
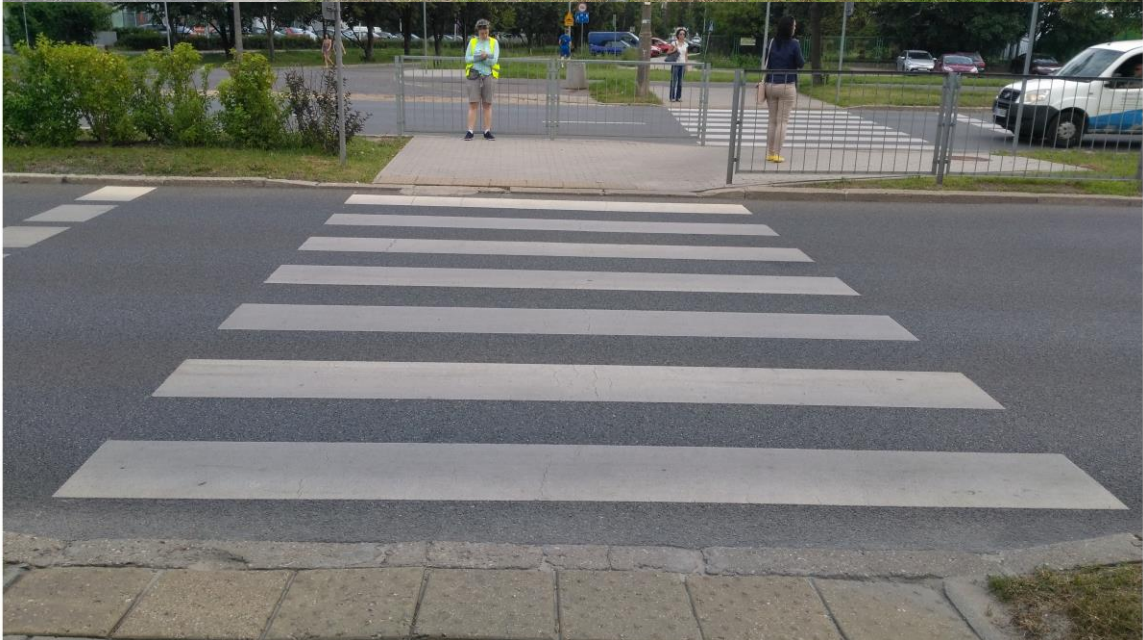
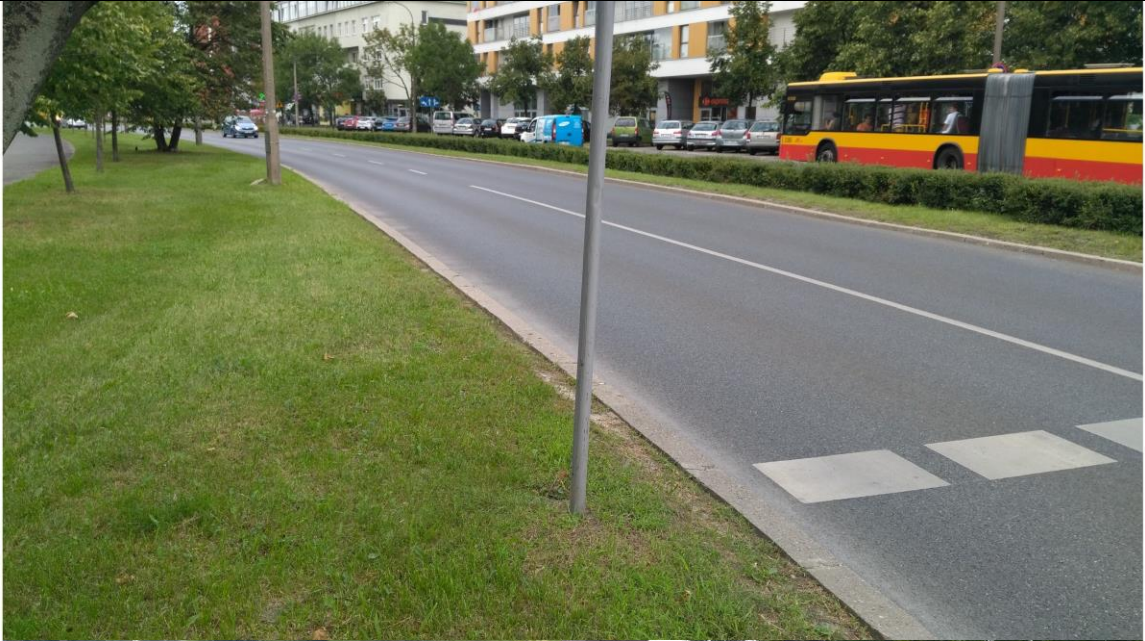
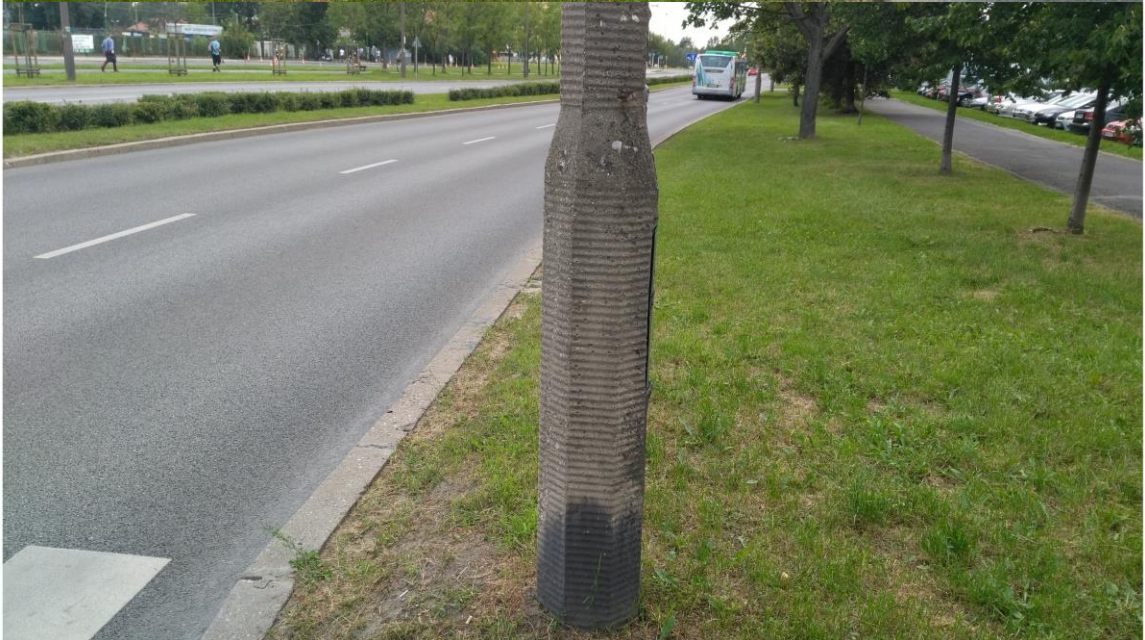
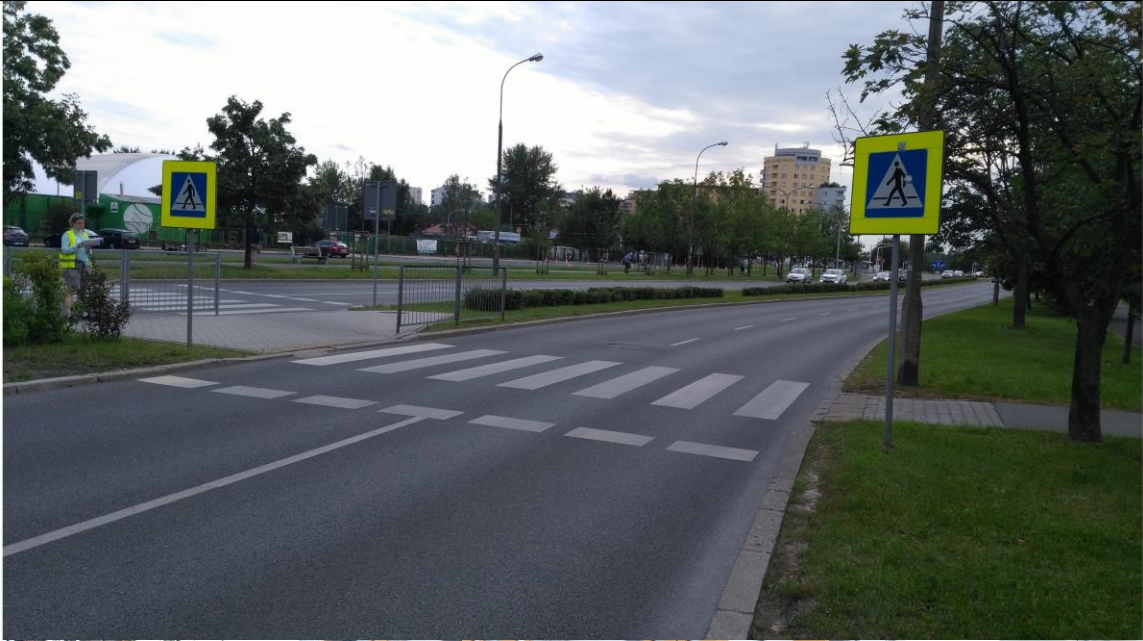
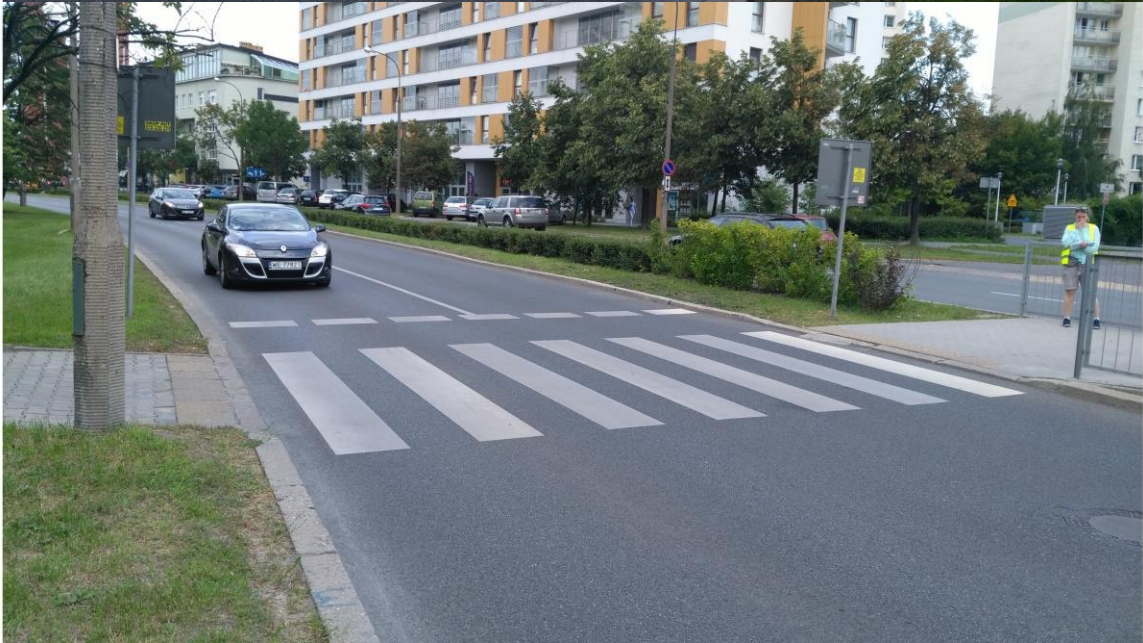
ZDJĘCIA

Przeście znajduje się na ulicy o przekroju 2x2. W obrębie przejścia zaobserwowano dużą prędkość pojazdów. Z uwagi na to, że przejście znajduje się na jezdni z dwoma pasami w jedną stronę, istnieje duże ryzyko, że jeden pojazd się zatrzyma ustępując pierwszeństwa pieszemu a drugi tego nie zrobi i najedzie z dużą prędkością na pieszego co może skutkować nawet śmiercią pieszego. Podczas audytu zaobserwowano ponadto problem z przekroczeniem przez pieszego jezdni ponieważ kierowcy nie ustępują pierwszeństwa i jadą bardzo szybko.

Przeście znajduje się na łuku poziomym, co dodatkowo ogranicza widoczność. Ponadto przy jezdni rosną drzewa zmniejszające widoczność.

Należy zapewnić ciągłość przejścia na chodniku, który obecnie jest węższy niż oznakowanie P-10.

Zaleca się wprowadzenie sygnalizacji wzbudzonej przez pieszych oraz zastosowanie fizycznych środków redukujących prędkość przed przejściem.

Należy odnowić oznakowanie poziome.

Zaleca się usunięcie zieleni tak, aby wydłużyć maksymalnie odległość widoczności.
