FORMULARZ AUDYTU BRD		Arkusz 1
Audytor	Marcin Budzyński	
Data, Godzina	04.08.2017 14:25	
Pogoda	Zachmurzenie: Częściowe

METRYKA WEDŁUG INWENTARYZACJI			
NR PRZEJŚCIA	<b>25</b>		
DZIELNICA	Ursynów	KATEGORIA	powiatowa
ULICA	Aleja Komisji Edukacji Narodowej	LICZBA PASÓW	2
SKRZYŻOWANIE ZJAZD	Telekiego		
OPIS	przez KEN, jezdnia W

<b>FORMULARZ AUDYTU BRD</b>		Arkusz 2
NR PRZEJŚCIA	<b>25</b>

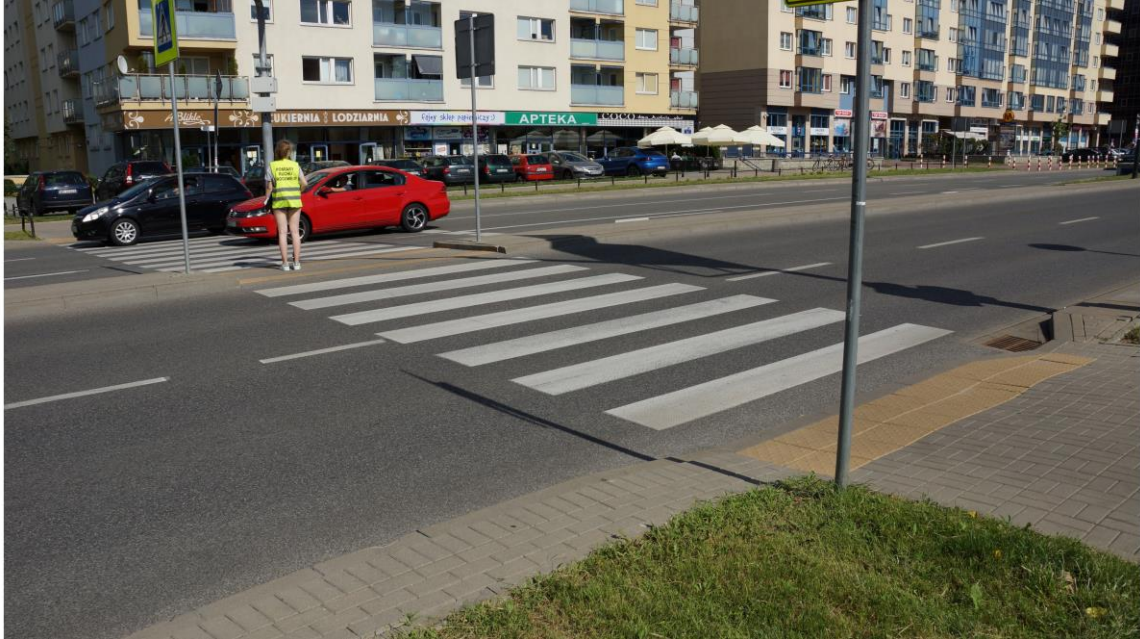
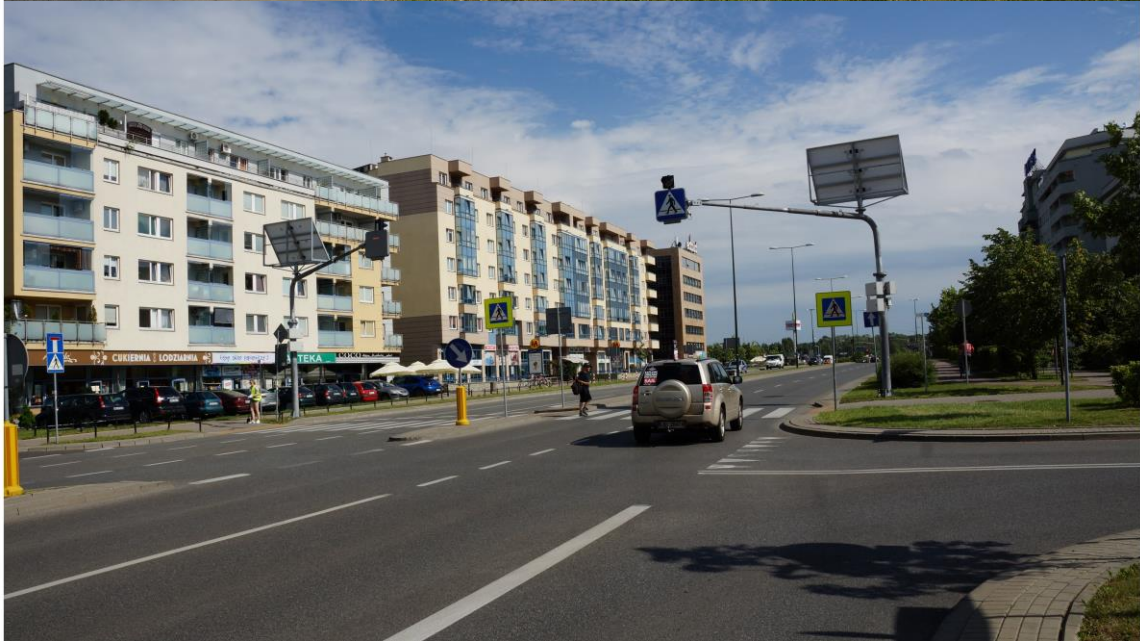
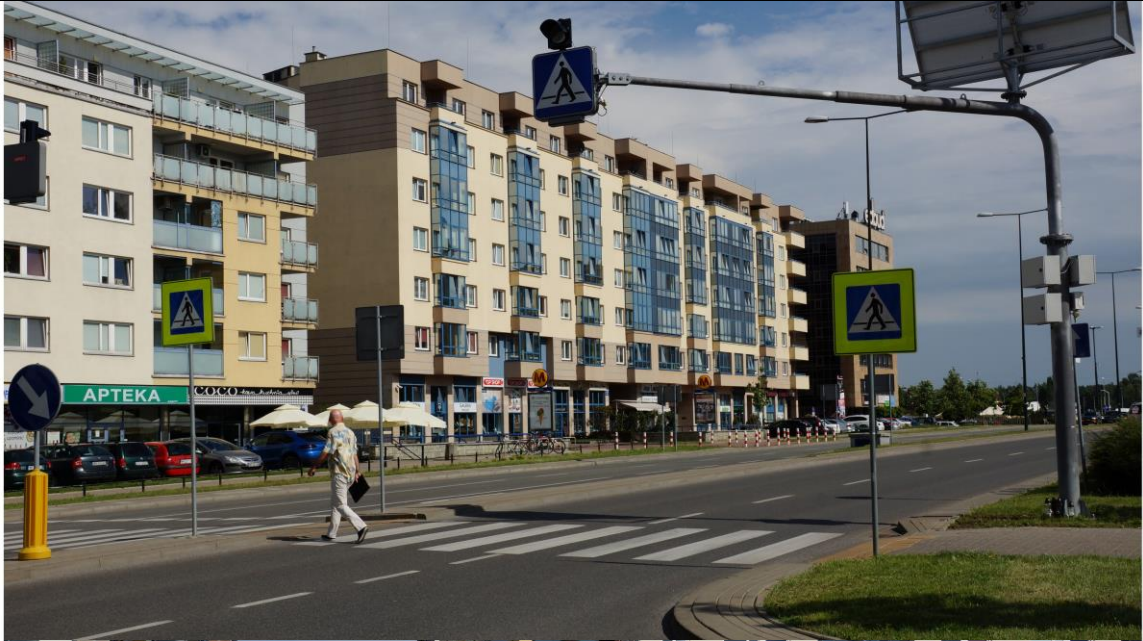
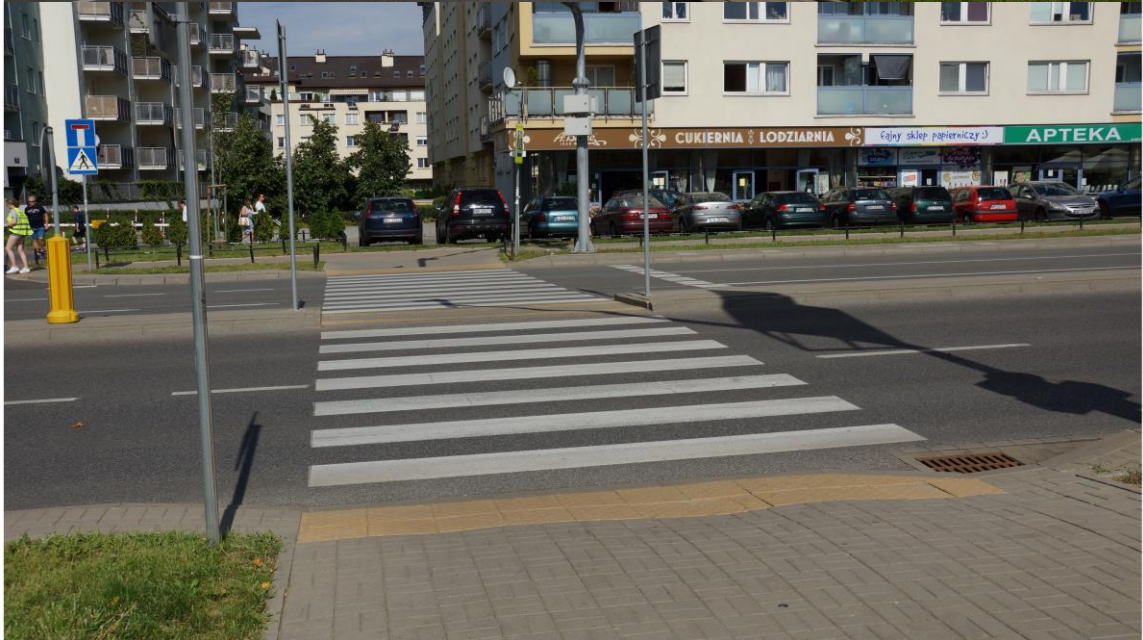
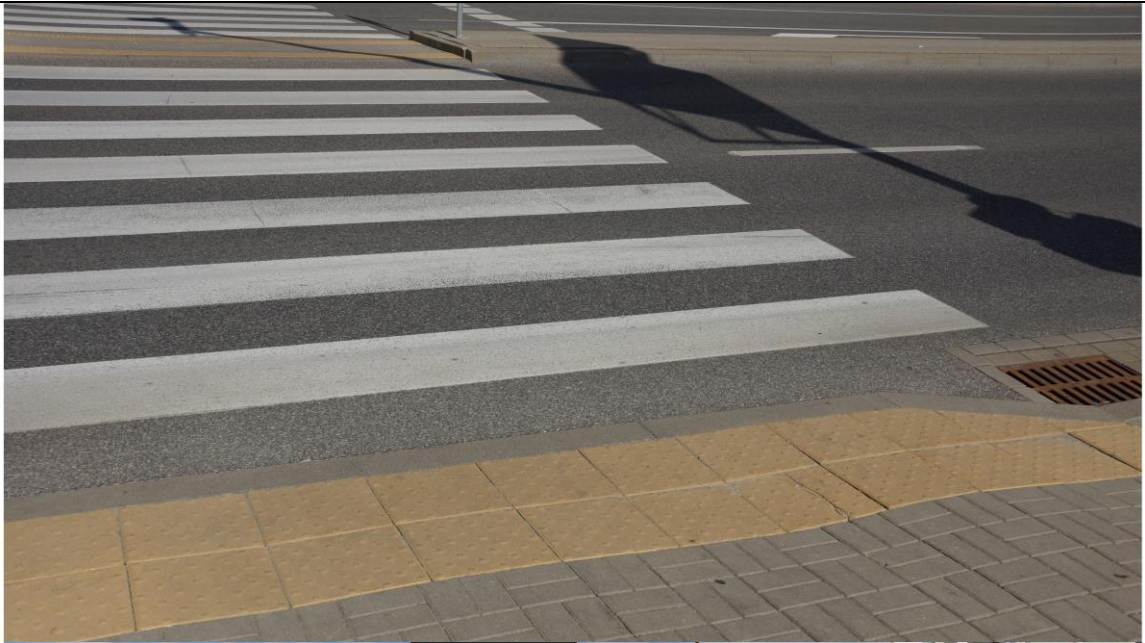
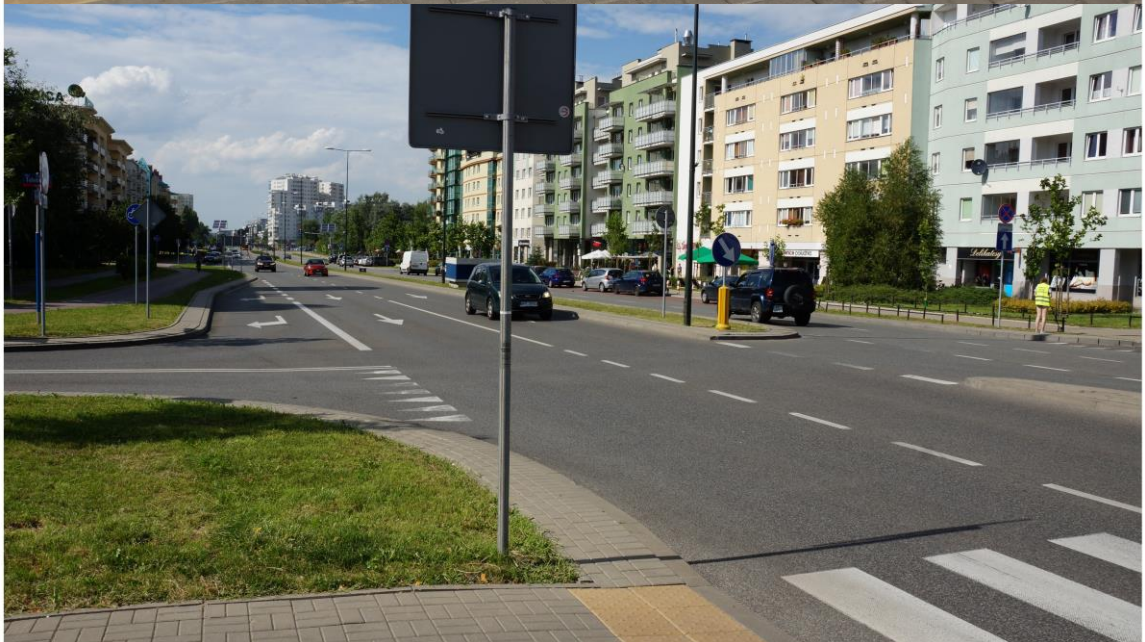
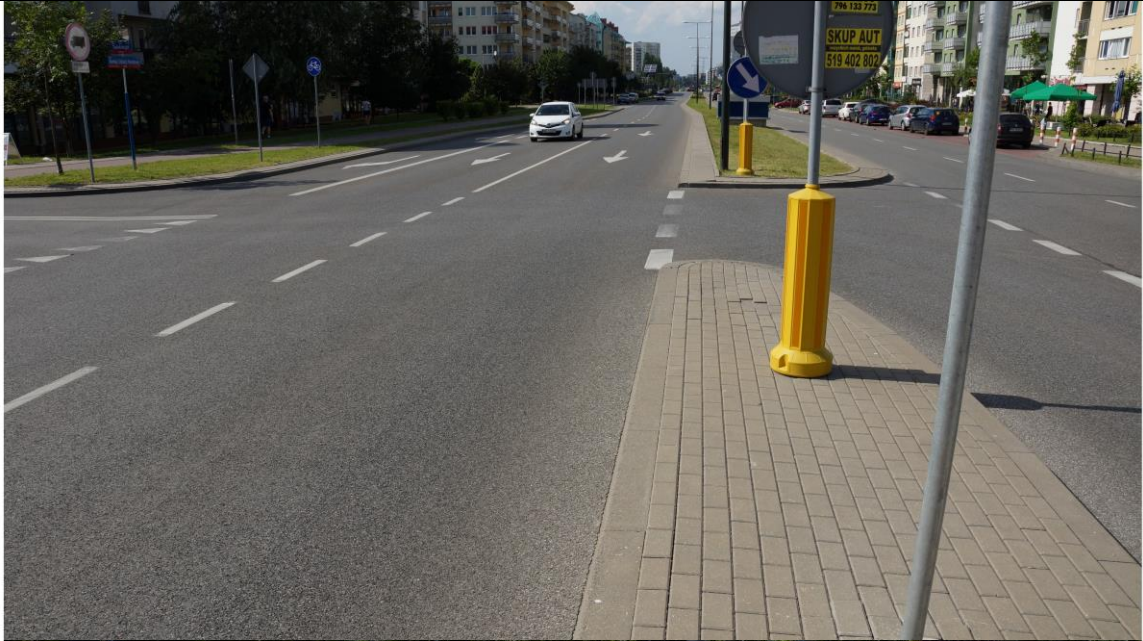
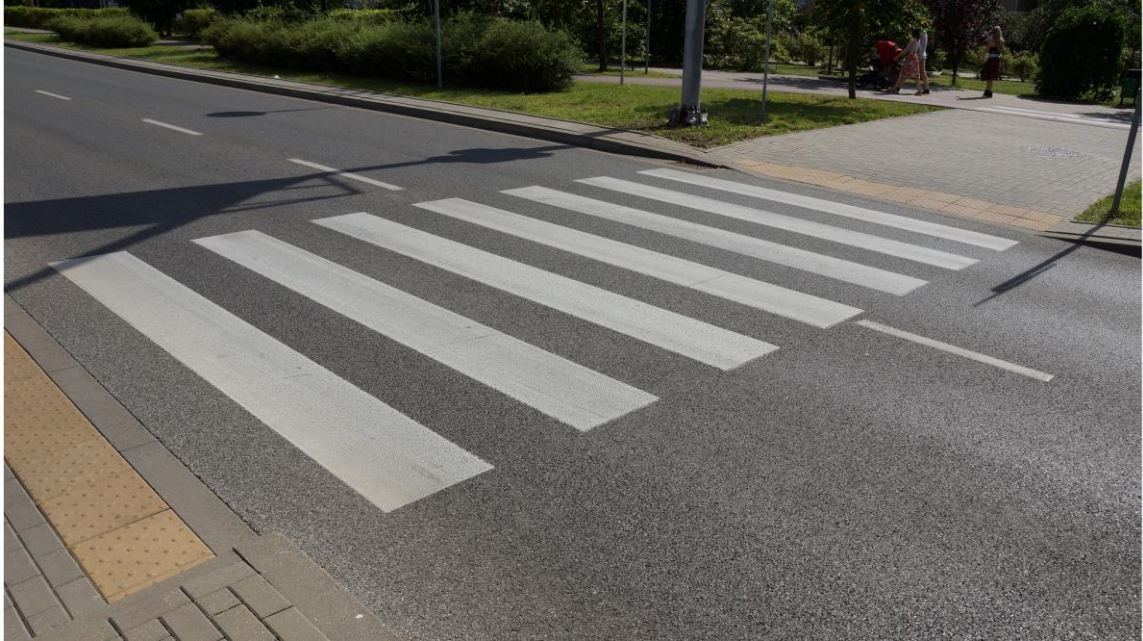
## ZDJĘCIA

Potencjalnie wysoka prędkość. Długa prosta, brak jakichkolwiek elementów uspokojenia ruchu sprzyja takiej wysokiej prędkości, znacznie przekraczającej dopuszczony limit. Wiąże się to z ryzykiem najechania na pieszego i bardzo dużą ciężkością wypadków. Pieszy przy wysokiej prędkości pojazdów może niewłaściwie ocenić odległość i wejść na przejście, a jednocześnie kierowca może nie zdążyć wyhamować przed pieszym.

Zbyt długie przejście. Na jednym kierunku pieszy musi przejść przez dwa pasy ruchu. Powoduje to ryzyko najechania na pieszego w przypadku, gdy pojazd na jednym pasie zatrzyma się, aby ustąpić pierwszeństwa pieszemu a pojazd na drugim pasie będzie kontynuować jazdę. W takiej sytuacji występuje bardzo poważne zagrożenie najechania na pieszego, przy braku wzajemnej widoczności pieszy – kierujący.

Lokalizacja wpustu deszczowego w obszarze przejścia dla pieszych generuje dwa problemy. Pierwszy związany jest z ryzykiem utknięcia koła roweru, koła wózka inwalidzkiego, wózka dziecięcego lub obcasów buta. Utknięcie lub potknięcie się osoby podczas przekraczania jezdni sprawi, że pieszy będzie przechodził przez jezdnię dłużej niż zakładał. Pieszy na krawędzi chodnika ocenia długość przejścia dla pieszych, prędkości i odległości nadjeżdżających pojazdów a także swoją prędkość i na tej podstawie decyduje czy istnieje wystarczająca luka czasowa na bezpieczne przekroczenie jezdni. W sytuacji, gdy pieszy utknie, potknie się w obszarze jezdni, czas przekraczania jezdni wydłuży się. Zatrzymaniem lub przytrzymaniem się pieszego przy przekroczeniu jezdni mogą być też zaskoczeni kierowcy zbliżający się do przejścia dla pieszych. Może to powodować ryzyko najechania pieszego przez pojazd lub potknięcia się i urazy u pieszych. Wpust deszczowy w obszarze przejścia dla pieszych sugeruje, że w tym miejscu znajduje się najniższy punkt niwelety lub występuje pochYLENIE o stałym trendzie. Oznacza to, że woda deszczowa, przynajmniej z jednej strony przejścia płynie w obszar wpustu a na krawędziach przejścia dla pieszych wystąpi skumulowany strumień wody. Piesi oczekujący mogą być opryskiwani przez pojazdy przejeżdżające. W okresach mrozów miejsce w obszarze wpustów jest obciążone większym ryzykiem powstawania śliskości a w przypadku powstawania błota pośniegowego, wpust może nie odbierać wód opadowych i mogą powstawać kałuże, które zamarzną przy ujemnej temperaturze. Powstawanie obszarów oblodzenia w obszarze przejścia jest szczególnie niebezpieczne i może prowadzić do poślizgnięć i upadków pieszych co może być przyczyną urazów ciała. Dodatkowo oblodzenie w obszarze przejścia jak i przed nim znacznie wydłuży drogę hamowania pojazdów w tak newralgicznym miejscu.

Usunięcie wpustu deszczowego z obszaru przejścia. Zainstalowanie sygnalizacji świetlnej (kompleksowo dotyczy również przejścia nr 27).
