FORMULARZ AUDYTU BRD		Arkusz 1
Audytor	Tomasz Mackun	
Data, Godzina	26.10.2019 14:25	
Pogoda	Słonecznie

METRYKA WEDŁUG INWENTARYZACJI			
NR PRZEJŚCIA	2532		
DZIELNICA	Żoliborz	KATEGORIA	powiatowa
ULICA	Adama Mickiewicza	LICZBA PASÓW	2
SKRZYŻOWANIE ZJAZD	Kątowa		
OPIS	przez Mickiewicza, jezdnia E

<b>FORMULARZ AUDYTU BRD</b>		Arkusz 2
NR PRZEJŚCIA	2532

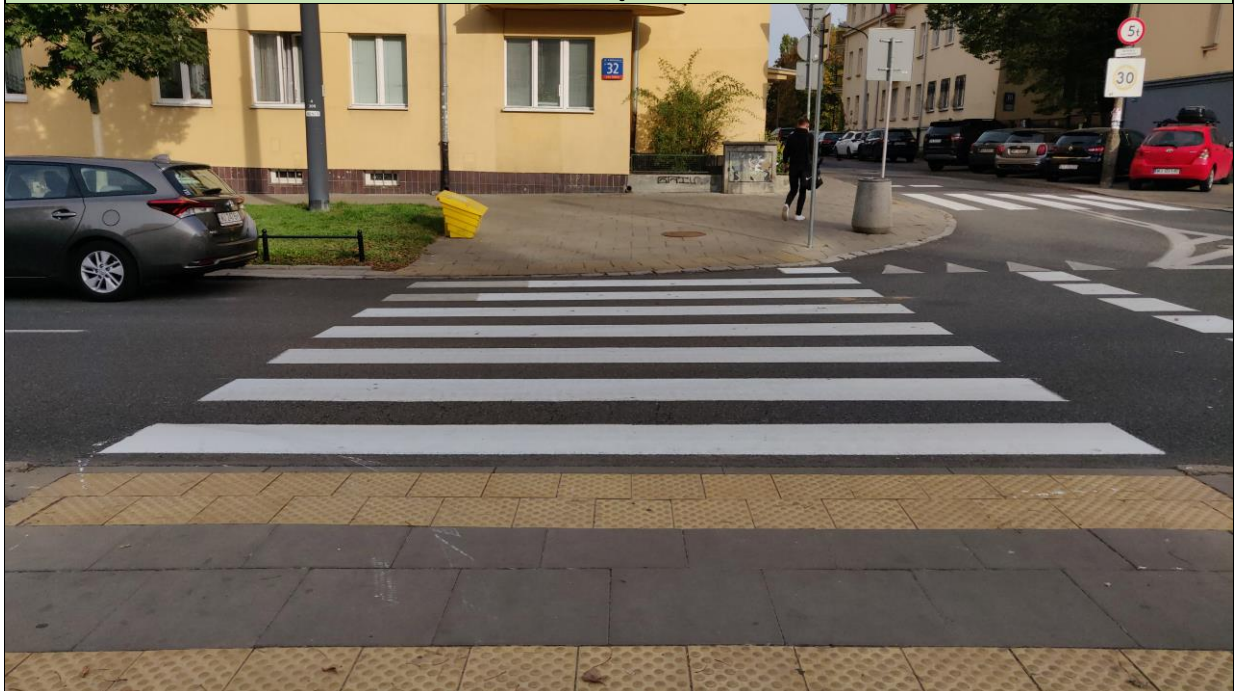
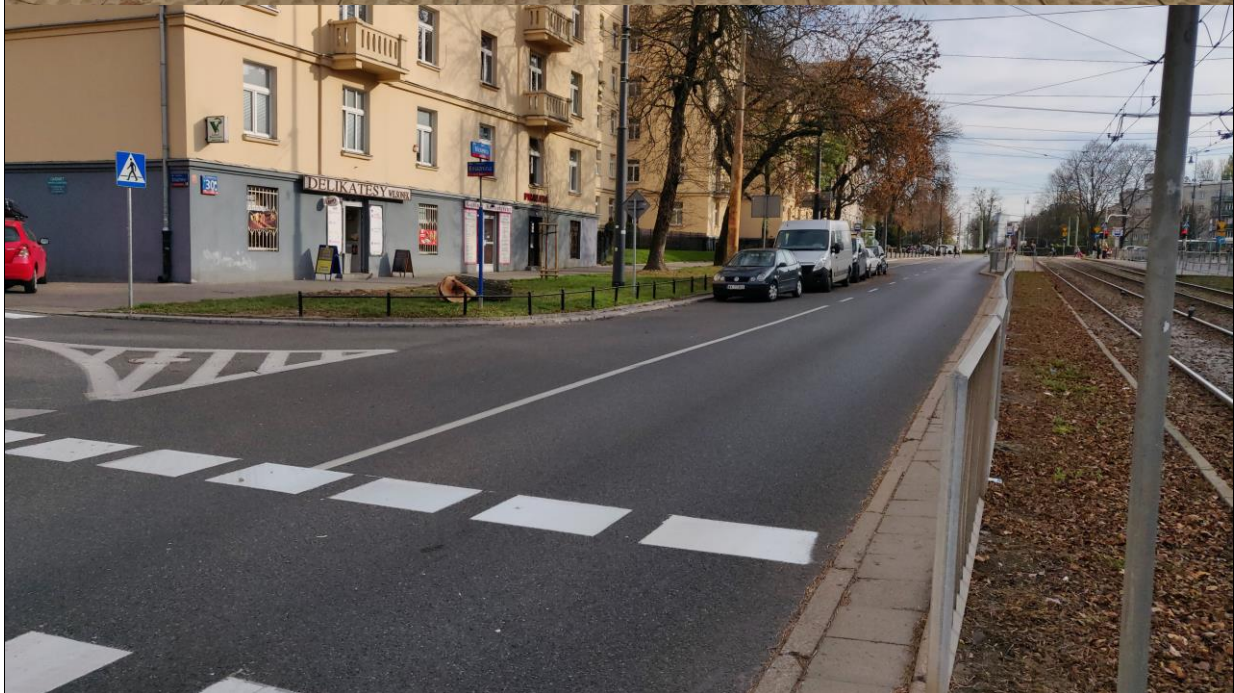
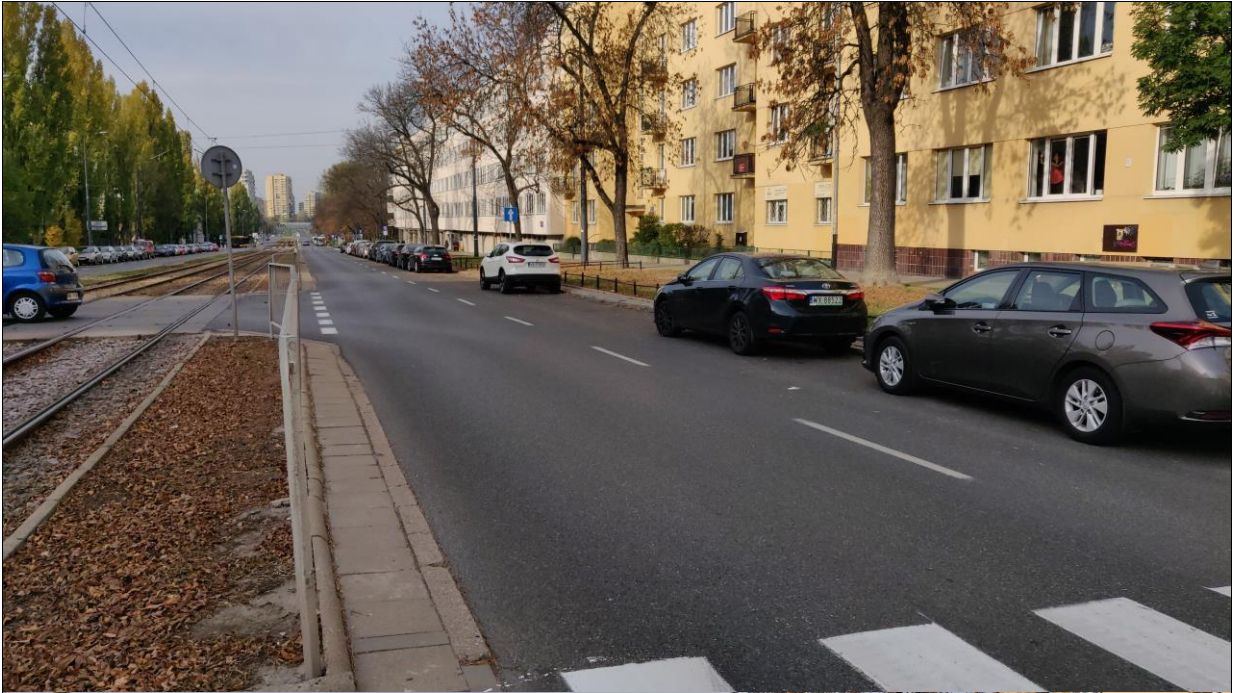
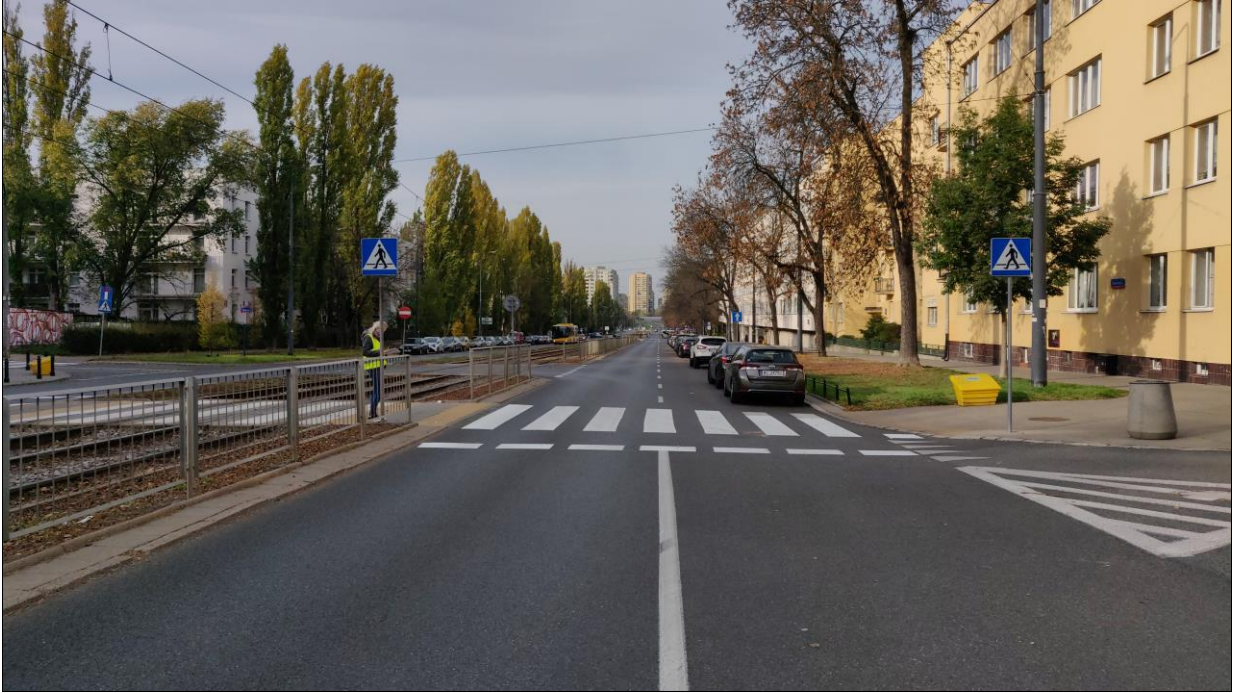
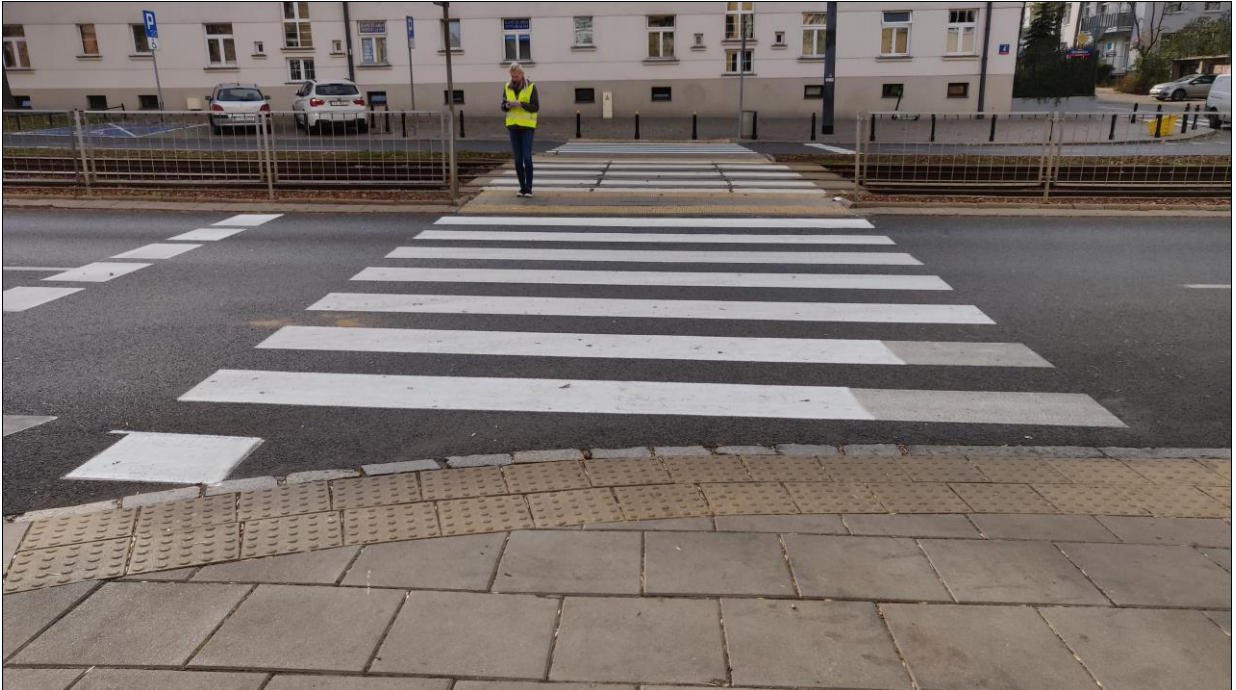
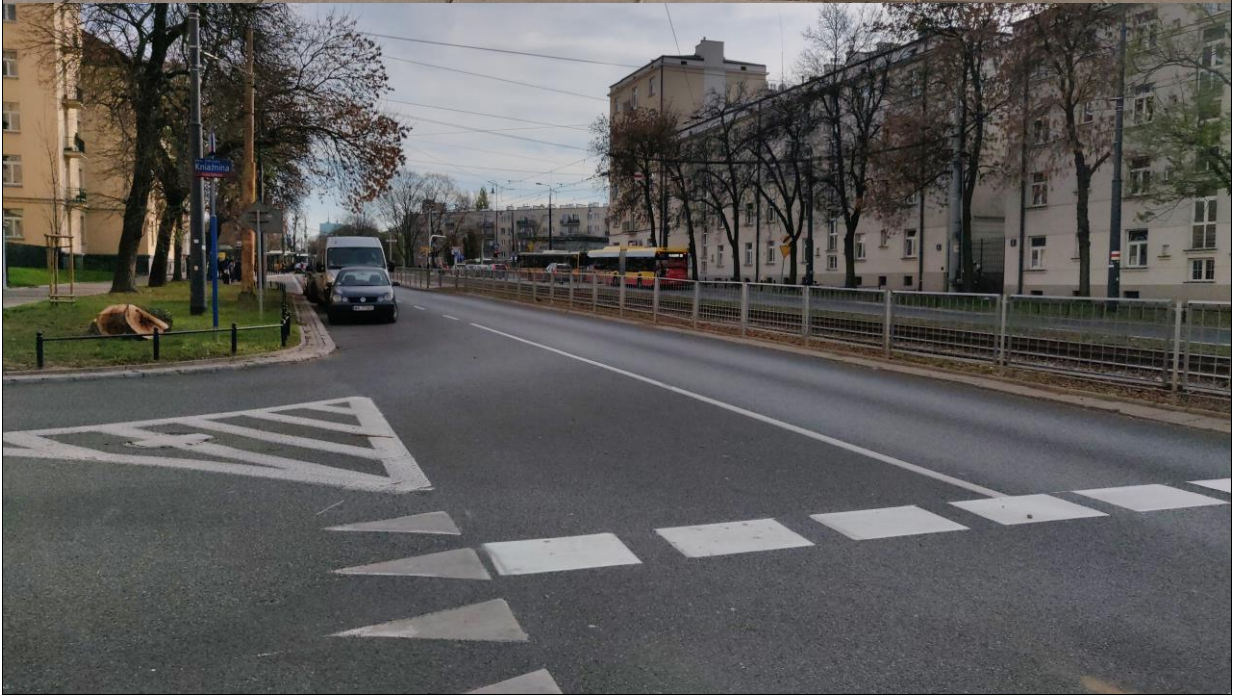
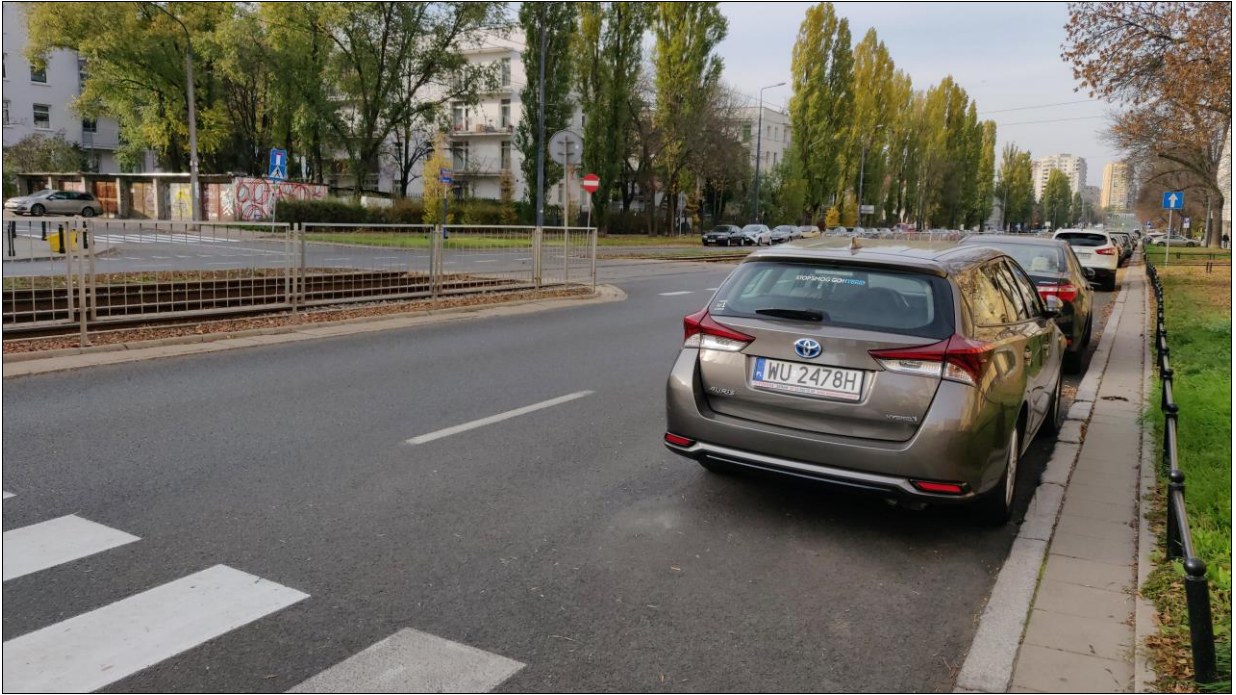
ZDJĘCIA

Przejście wyznaczono przez jezdnię wschodnią ul. Adama Mickiewicza za skrzyżowaniem z ul. Książnica. Przekrój ulicy Adama Mickiewicza składa się z dwóch dwupasowych jezdni o jednym kierunku ruchu każda, oraz torowiska tramwajowego w pasie dzielącym. Ruch pojazdów na obu kierunkach ulicy Mickiewicza jest niewielki. W związku z tym prawy pas ruchu jest wykorzystywany do parkowania.

Oceniono, że w obszarze przejścia występuje znaczna prędkość pojazdów. W przypadku zdarzenia z udziałem pieszych może to prowadzić do bardzo groźnych skutków. Wg badań uzyskanych od ZDM w Warszawie na przekrojach 2x2 prędkości dopuszczalne (V85) są przekraczane średnio o ok 25 %. Badania przeprowadzone na odcinku ul. Mickiewicza w 2017 r. na południe od Placu Inwalidów wskazują, że V85 waha się w od 58 do 64 km/h a jednostkowe prędkości maksymalne wynoszą ponad 100 km/h (maks. 115 km/h). Parkowanie na prawym pasie w obu kierunkach wskazuje, że przekrój 2x2 jest przewymiarowaniem względem potrzeb przepustowości odcinka. Wizję lokalną przeprowadzono w sobotę, jednak rozmowa z mieszkańcami wskazała, że parkowanie ma miejsce także w typowym dniu tygodnia.

Parkowanie (zgodnie z Prawem o Ruchu Drogowym) na prawym pasie przed przejściem dla pieszych ogranicza widoczność. Pomierzona widoczność wynosiła 40 m, a wymagana dla tego typu przekroju i przekroczeń prędkości wynosi 80 m.

Dla całego odcinka ul. Adama Mickiewicza od ul. Krasińskiego do ul. Potockiej należy podjąć działania systemowe. Przede wszystkim należy ocenić czy przekrój 2x2 jest niezbędny. Na podstawie obserwowanych niewielkich natężeń ruchu oraz parkowania na obu zewnętrznych pasach nasuwa się wniosek, że taki przekrój na tym odcinku nie jest niezbędny. W przypadku pozytywnej oceny wskazującej na przewymiarowanie przekroju należy:

- pozostawić jedną jezdnię w każdym kierunku, urządzić pasy lub drogi rowerowe oraz miejsca parkingowe w obszarach, w których nie wystąpi ograniczenie widoczności lub,
- zlikwidować jedną jezdnię, na drugiej wprowadzić ruchu dwukierunkowy.

W przypadku pozostawienia istniejącego przekroju rekomenduje się instalację sygnalizacji świetlnej a w dalszych krokach, jeśli okaże się to niezbędne działania systemowe takie jak: nadzór nad prędkością w strefie przed przejściem poprzez instalację odpowiednich do tego środków. Najskuteczniejszym rozwiązaniem jest zastosowanie kompleksowego systemu nadzoru nad prędkością na całym ciągu ulicy poprzez zastosowanie fotoradarów oraz uzupełnianie nadzoru nad prędkością poprzez pomiar w zmiennej lokalizacji przez patrol policji. Elementem uzupełniającym, jednak o ograniczonej skuteczności, mogą być: pasy wibroakustyczne w poprzek jezdni, piktogramy na jezdni A-17, pomiar radarowy wraz informacją „ZWOLNIJ” przy przekraczaniu prędkości, migające sygnały ostrzegawcze przy znaku D-6.
