FORMULARZ AUDYTU BRD		Arkusz 1
Audytora	Tomasz Mackun	
Data, Godzina	26.10.2019 14:15	
Pogoda	Słonecznie

METRYKA WEDŁUG INWENTARYZACJI			
NR PRZEJŚCIA	2533		
DZIELNICA	Żoliborz	KATEGORIA	powiatowa
ULICA	Adama Mickiewicza	LICZBA PASÓW	2
SKRZYŻOWANIE ZJAZD	Kątowa		
OPIS	przez Mickiewicza, jezdnia W

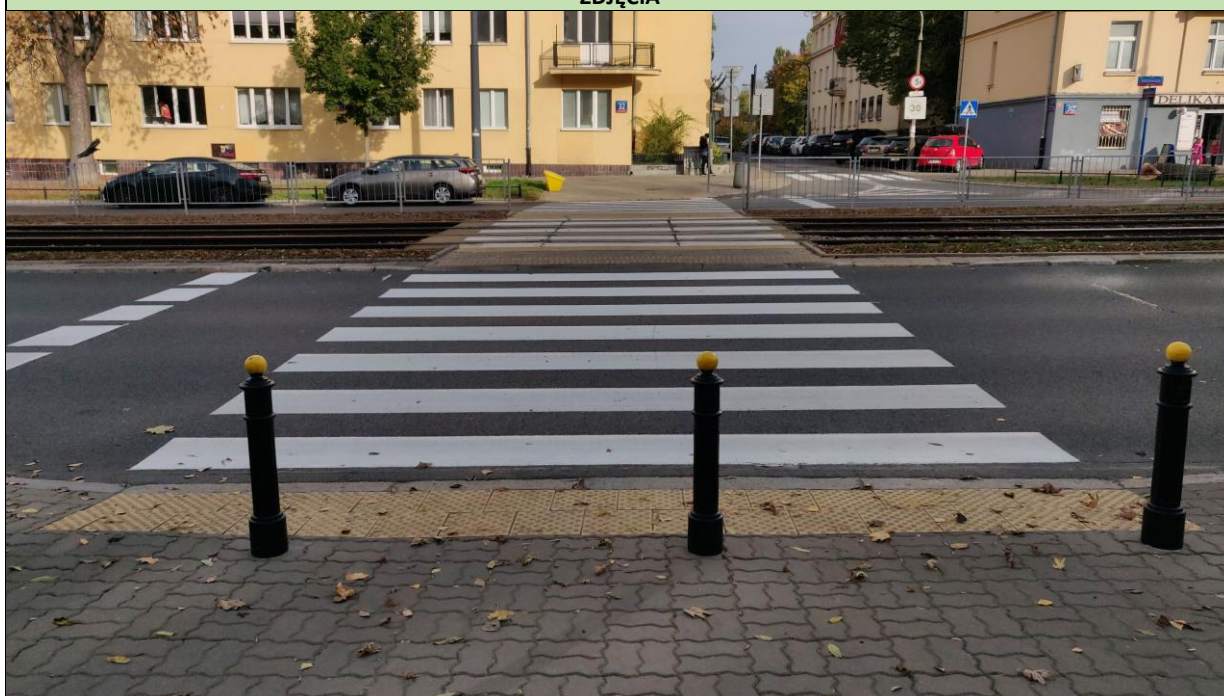
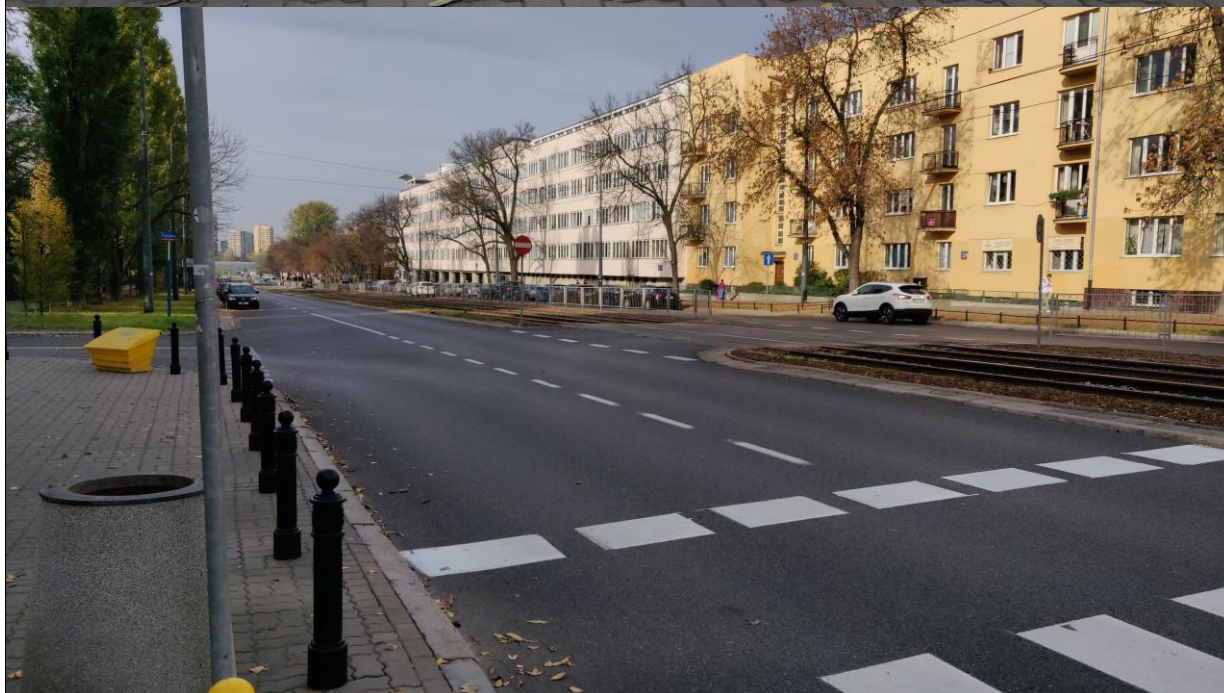
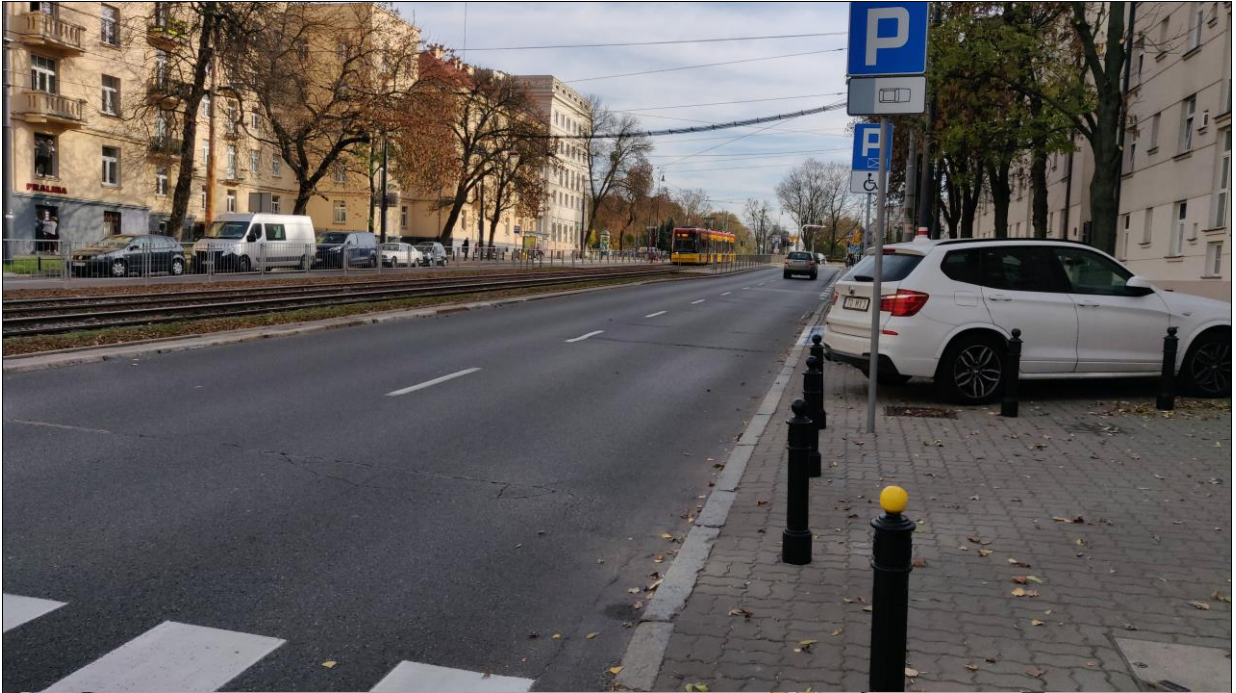
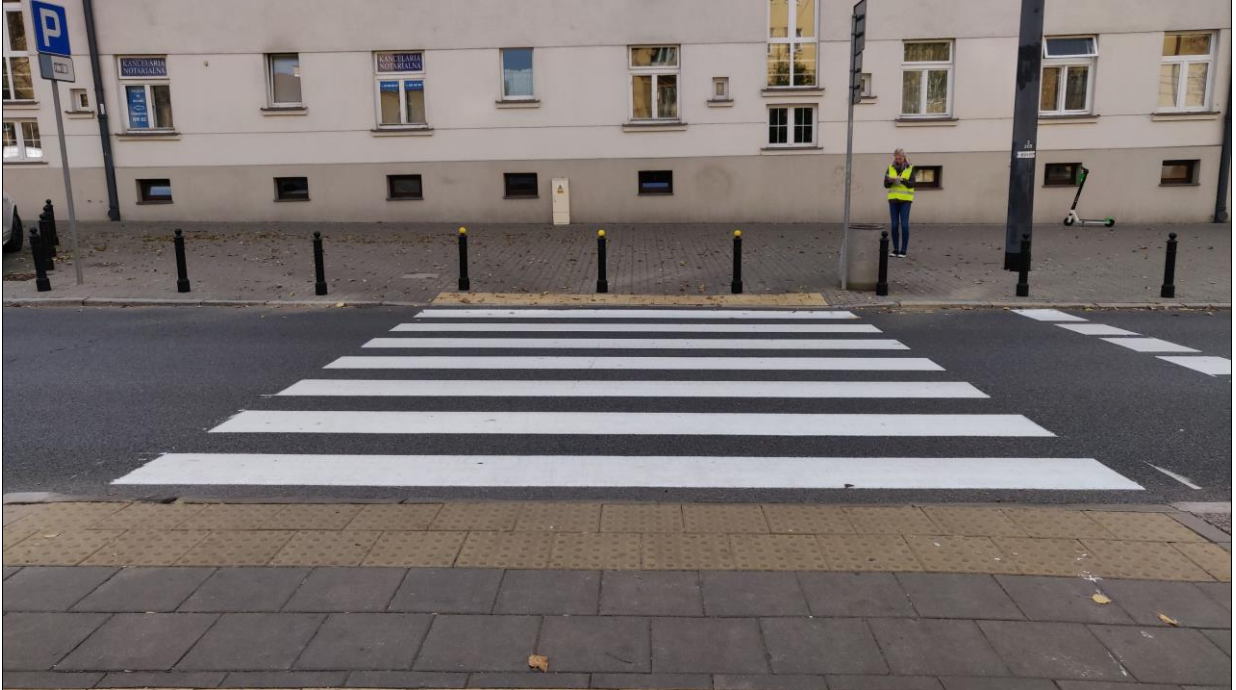
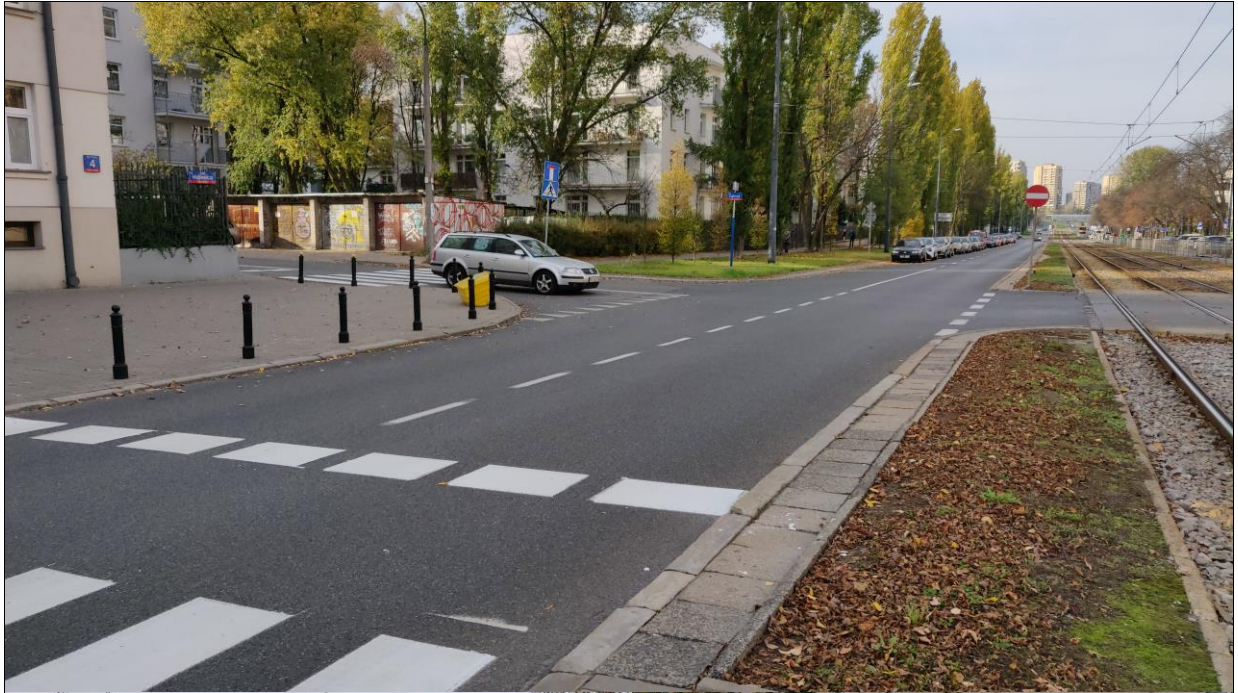
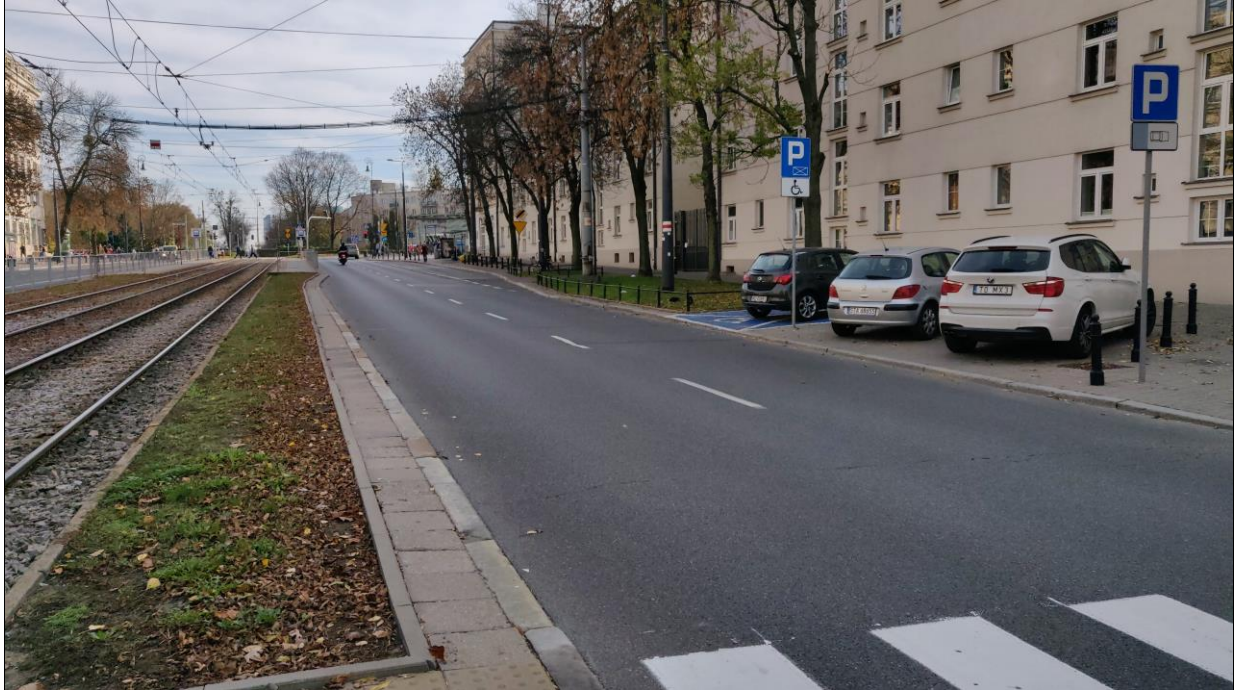
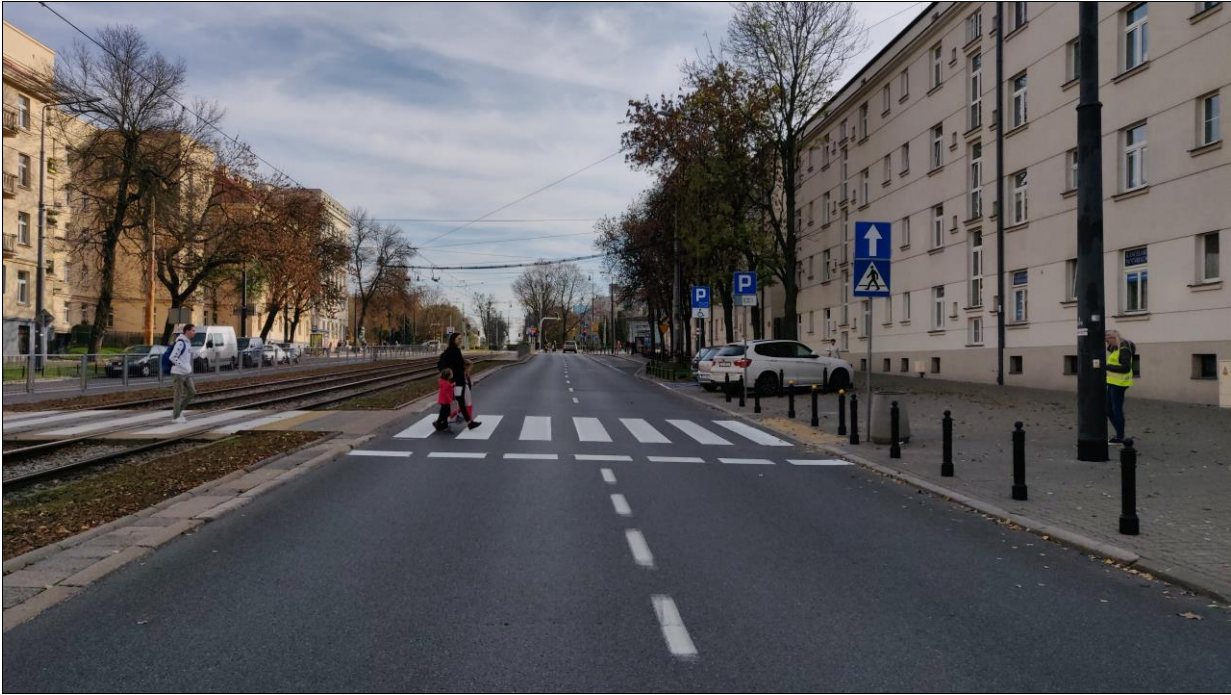
ZDJĘCIA

Uwagi	Brak znaku D-6 kier. S strona lewa.
-------	-------------------------------------

Przejście wyznaczono przez jezdnię zachodnią ul. Adama Mickiewicza za skrzyżowaniem z ul. Kątową. Przekrój ulicy Adama Mickiewicza składa się z dwóch dwupasowych jezdni o jednym kierunku ruchu każda oraz torowiska tramwajowego w pasie dzielącym. Ruch pojazdów na obu kierunkach ulicy Mickiewicza jest niewielki. W związku z tym prawy pas ruchu jest wykorzystywany do parkowania, jednak nie na całej długości ulicy.

Oceniono, że w obszarze przejścia występuje znaczna prędkość pojazdów. W przypadku zdarzenia z udziałem pieszych może to prowadzić do bardzo groźnych skutków. Wg badań uzyskanych od ZDM w Warszawie na przekrojach 2x2 prędkości dopuszczalne (V85) są przekraczane średnio o ok 25 %. Badania przeprowadzone na odcinku ul. Mickiewicza w 2017 r. na południe od Placu Inwalidów wskazują, że V85 waha się w od 58 do 64 km/h a jednostkowe prędkości maksymalne wynoszą ponad 100 km/h (maks. 115 km/h). Parkowanie na prawym pasie w obu kierunkach wskazuje, że przekrój 2x2 jest przewymiarowaniem względem potrzeb przepustowości odcinka. Wizję lokalną przeprowadzono w sobotę, jednak rozmowa z mieszkańcami wskazała, że parkowanie ma miejsce także w typowym dniu tygodnia.

Brak oznakowania pionowego (po lewej stronie przejścia) może doprowadzić do sytuacji, że kierujący nie zauważą, że zbliżają się do przejścia dla pieszych. Problem nasili się w przypadku złego stanu oznakowania poziomego lub zalegania śniegu na jezdni.

Dla całego odcinka ul. Adama Mickiewicza od ul. Krasińskiego do ul. Potockiej należy podjąć działania systemowe. Przed wszystkim należy ocenić czy przekrój 2x2 jest niezbędny. Na podstawie obserwowanych niewielkich natężeń ruchu oraz parkowania na obu zewnętrznych pasach nasuwa się wniosek, że taki przekrój na tym odcinku nie jest niezbędny. W przypadku pozytywnej oceny wskazującej na przewymiarowanie przekroju należy pozostawić:

- pozostawić jedną jezdnię w każdym kierunku, urządzić pasy lub drogi rowerowe oraz miejsca parkingowe w obszarach, w których nie wystąpi ograniczenie widoczności lub,
- zlikwidować jedną jezdnię, na drugiej wprowadzić ruchu dwukierunkowy.

W przypadku pozostawienia istniejącego przekroju rekomenduje się instalację sygnalizacji świetlnej a w dalszych krokach, jeśli okaże się to niezbędne działania systemowe takie jak: nadzór nad prędkością w strefie przed przejściem poprzez instalację odpowiednich do tego środków. Najskuteczniejszym rozwiązaniem jest zastosowanie kompleksowego systemu nadzoru nad prędkością na całym ciągu ulicy poprzez zastosowanie fotoradarów oraz uzupełnianie nadzoru nad prędkością poprzez pomiar w zmiennej lokalizacji przez patrol policji. Elementem uzupełniającym, jednak o ograniczonej skuteczności, mogą być: pasy wibroakustyczne w poprzek jezdni, piktogramy na jezdni A-17, pomiar radarowy wraz informacją „ZWOLNIJ” przy przekraczaniu prędkości, migające sygnały ostrzegawcze przy znaku D-6.

Należy uzupełnić oznakowanie pionowe.
