FORMULARZ AUDYTU BRD		Arkusz 1
Audytor	Tomasz Mackun	
Data, Godzina	26.10.2019 14:45	
Pogoda	Słonecznie

METRYKA WEDŁUG INWENTARYZACJI			
NR PRZEJŚCIA	2536		
DZIELNICA	Żoliborz	KATEGORIA	powiatowa
ULICA	Adama Mickiewicza	LICZBA PASÓW	2
SKRZYŻOWANIE ZJAZD	Mickiewicza 36		
OPIS	przez Mickiewicza, jezdnia W

<b>FORMULARZ AUDYTU BRD</b>		Arkusz 2
NR PRZEJŚCIA	2536

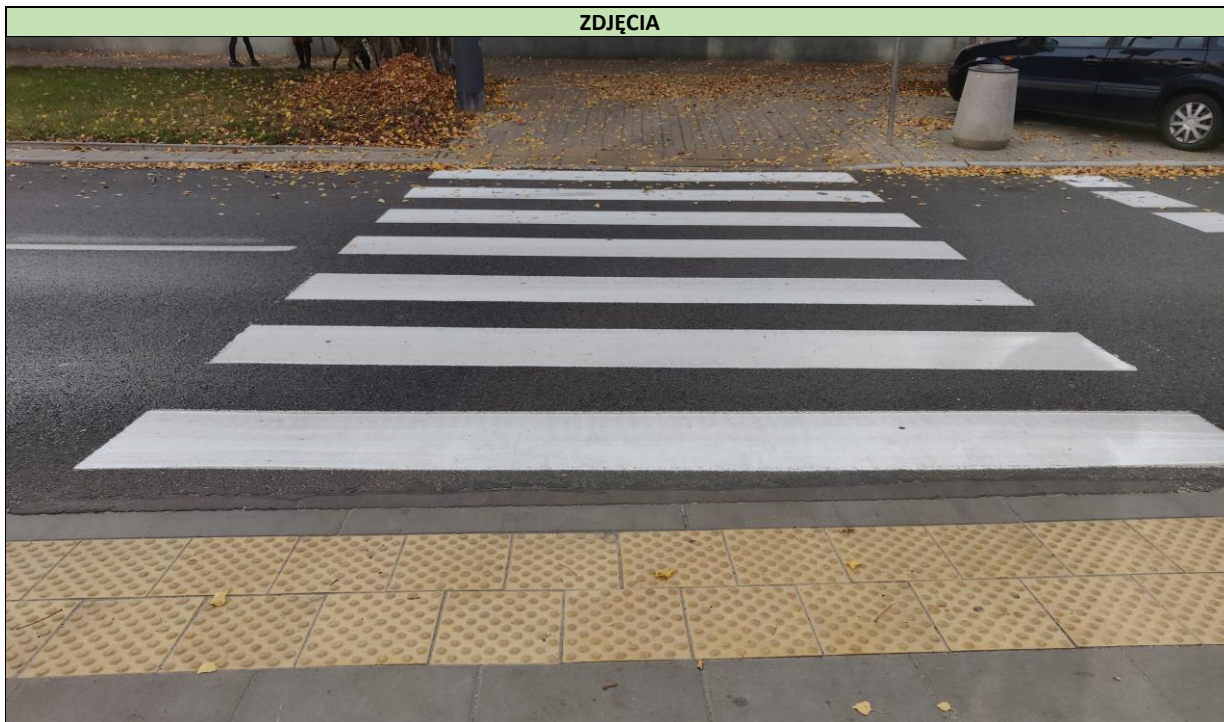
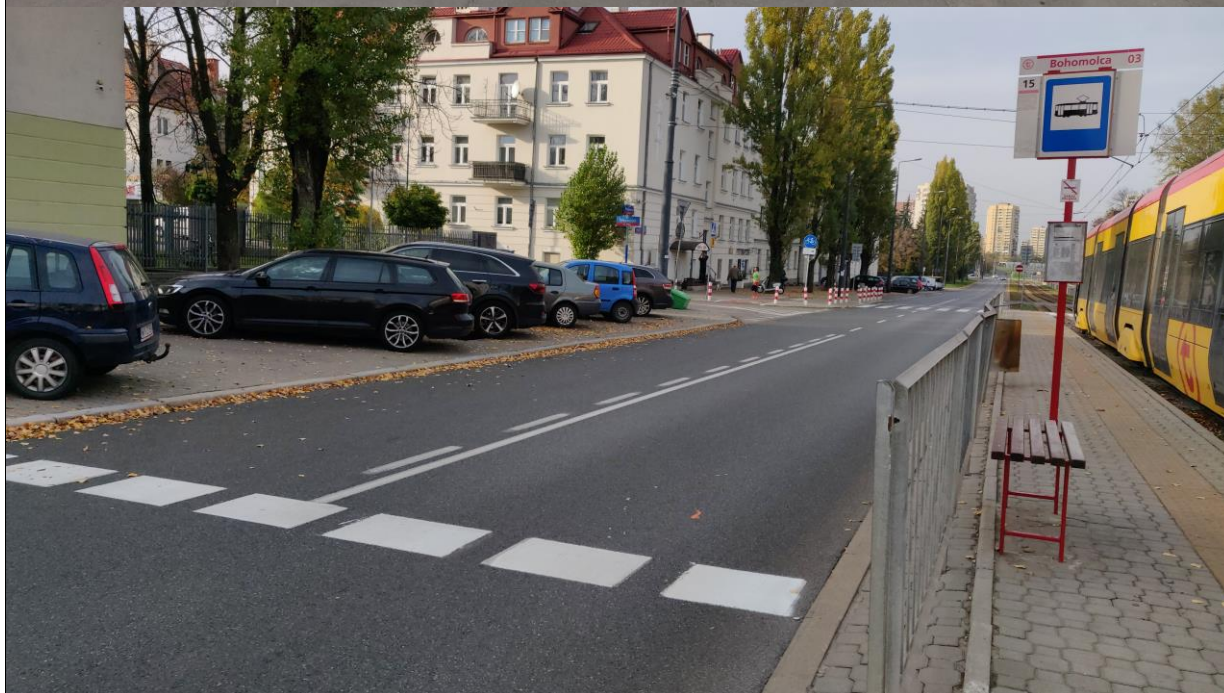
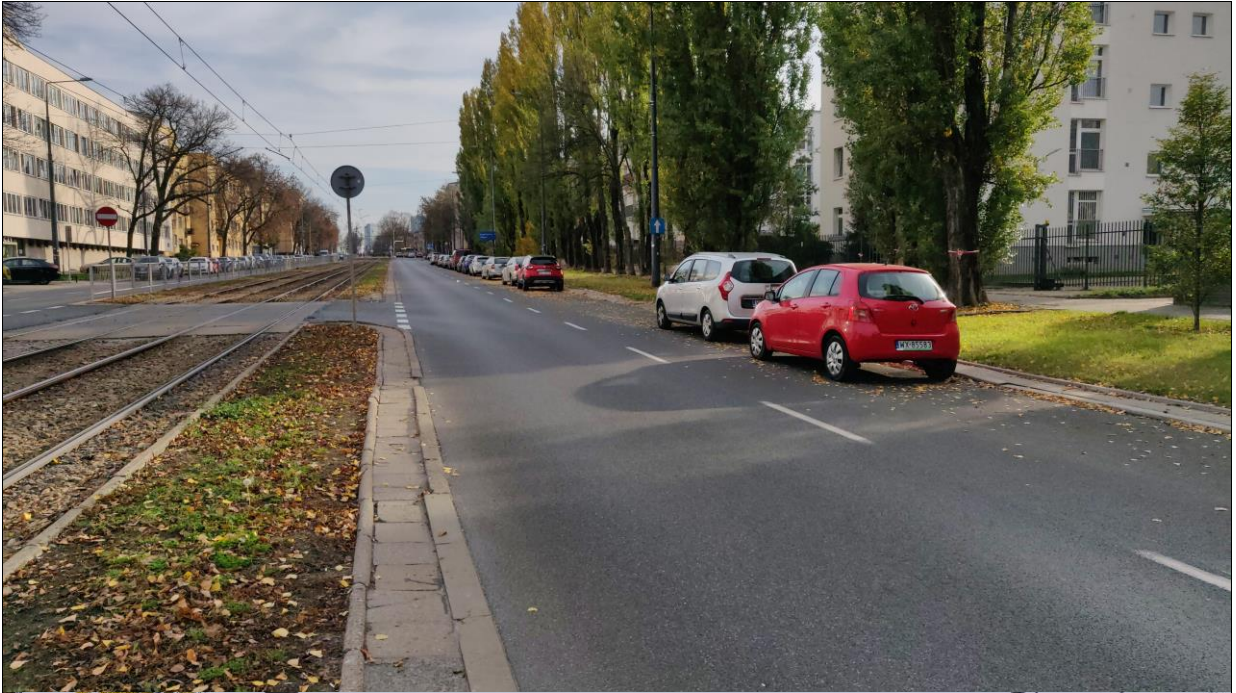
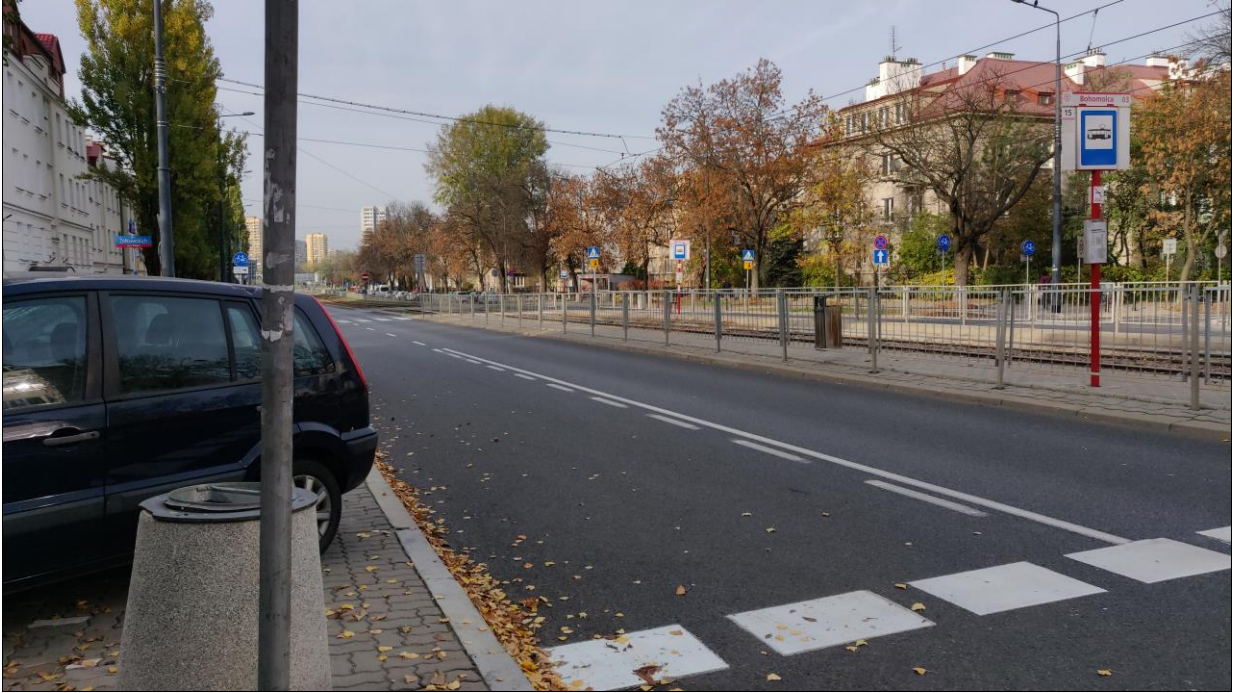
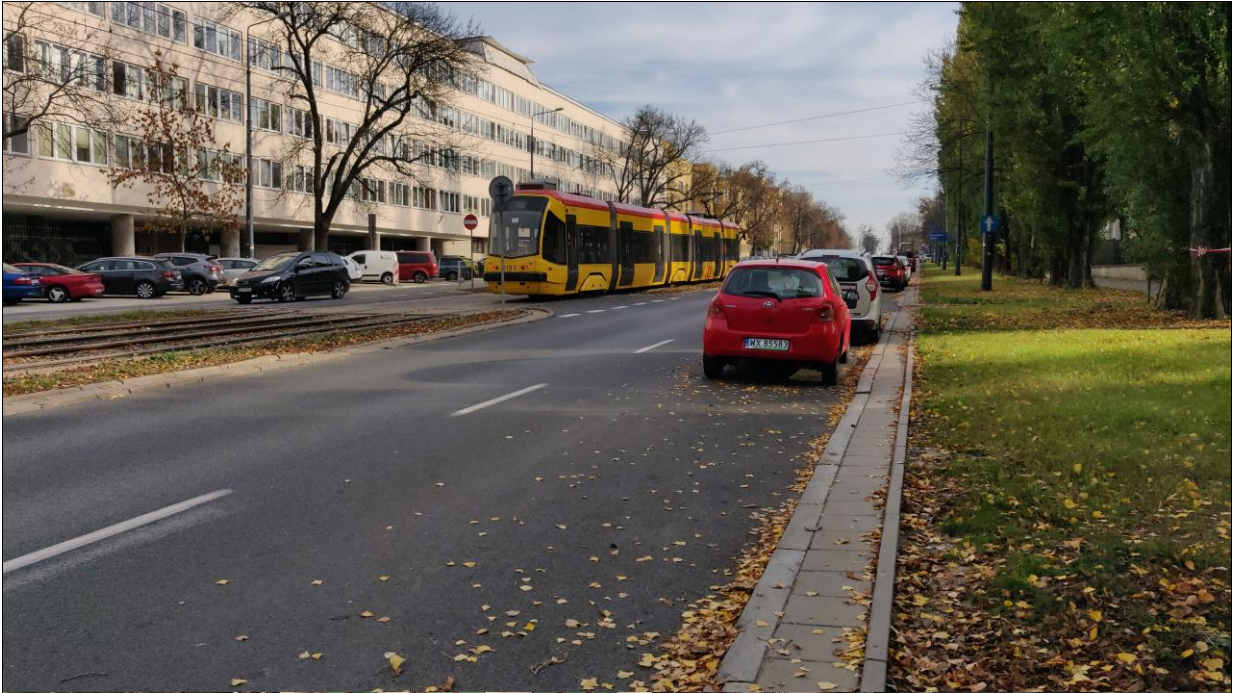
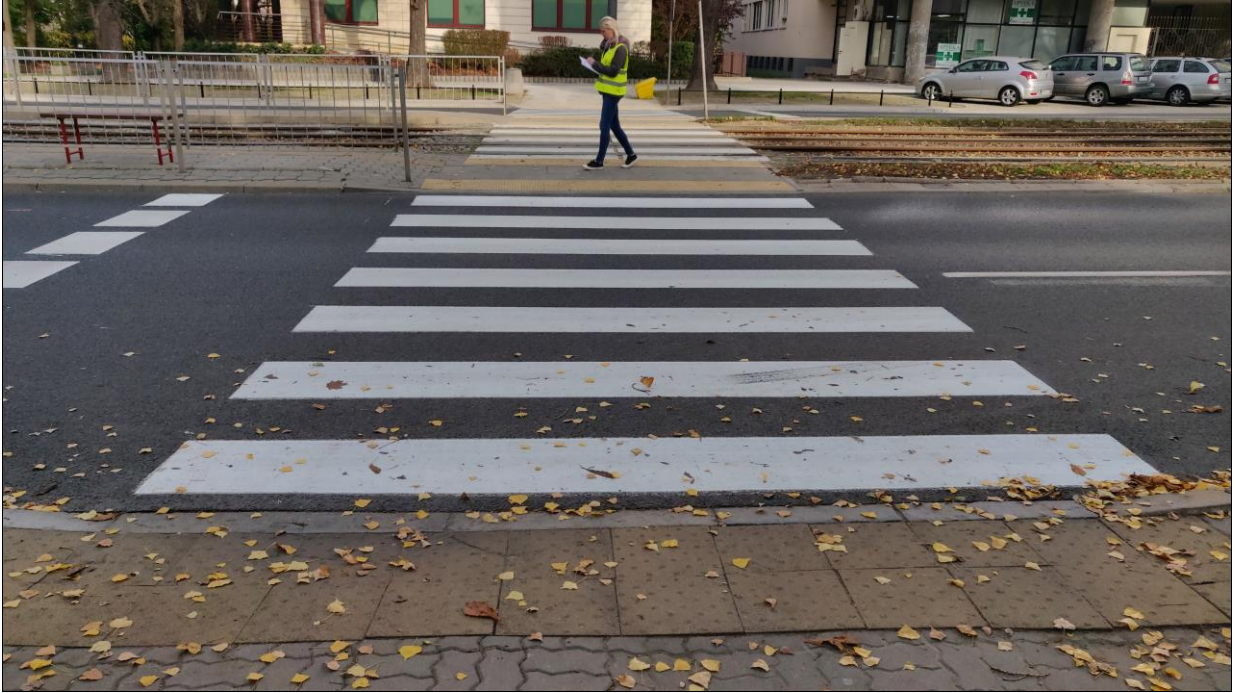
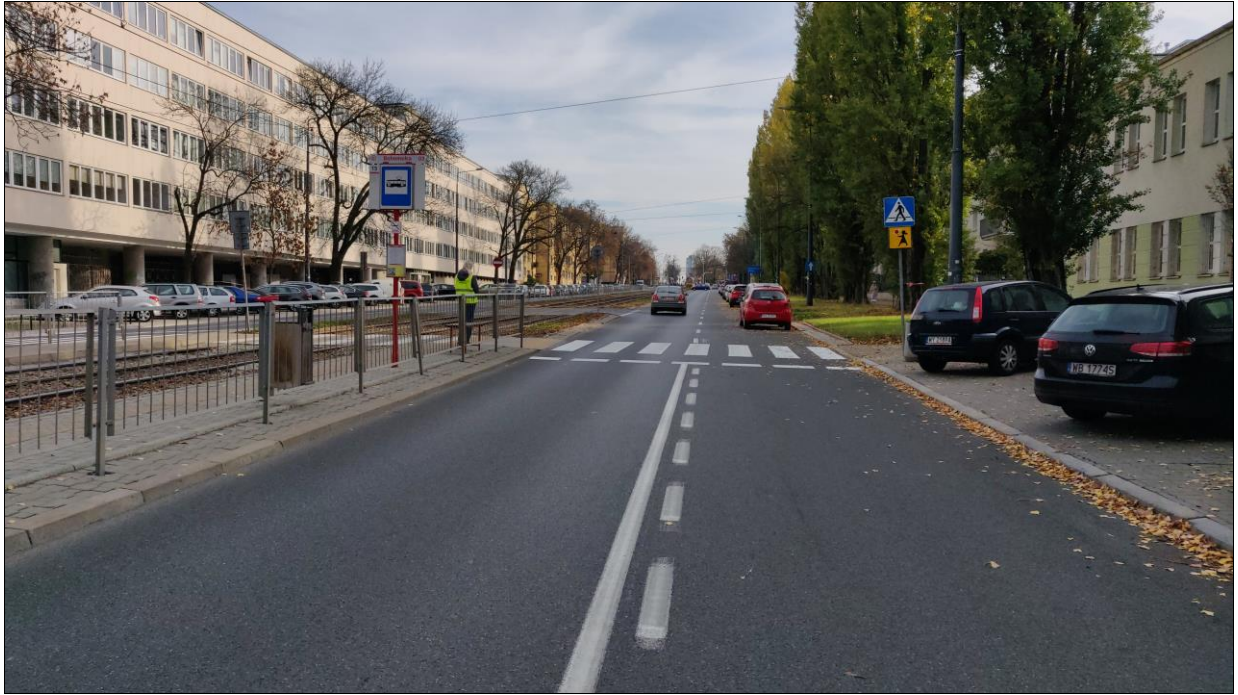
ZDJĘCIA

Przejście wyznaczono przez jezdnię zachodnią ul. Adama Mickiewicza za skrzyżowaniem z ul. Żółkowskich. Przekrój ulicy Adama Mickiewicza składa się z dwóch dwupasowych jezdni o jednym kierunku ruchu każda oraz torowiska tramwajowego w pasie dzielącym. Ruch pojazdów na obu kierunkach ulicy Mickiewicza jest niewielki. W związku z tym prawy pas ruchu jest wykorzystywany do parkowania.

Oceniono, że w obszarze przejścia występuje znaczna prędkość pojazdów. W przypadku zdarzenia z udziałem pieszych może to prowadzić do bardzo groźnych skutków. Wg badań uzyskanych od ZDM w Warszawie na przekrojach 2x2 prędkości dopuszczalne (V85) są przekraczane średnio o ok 25 %. Badania przeprowadzone na odcinku ul. Mickiewicza w 2017 r. na południe od Placu Inwalidów wskazują, że V85 waha się w od 58 do 64 km/h a jednostkowe prędkości maksymalne wynoszą ponad 100 km/h (maks. 115 km/h). Parkowanie na prawym pasie w obu kierunkach wskazuje, że przekrój 2x2 jest przewymiarowaniem względem potrzeb przepustowości odcinka. Wizję lokalną przeprowadzono w sobotę, jednak rozmowa z mieszkańcami wskazała, że parkowanie ma miejsce także w typowym dniu tygodnia.

Parkowanie w pasie przy jezdni przed przejściem dla pieszych ogranicza widoczność. Pomierzona widoczność, wynosiła 17 m, a wymagana dla tego typu przekroju i przekroczeń prędkości wynosi 80 m.

Brak oznakowania pionowego (po lewej stronie na kierunku na północ) może doprowadzić do sytuacji, że kierujący nie zauważą, że zbliżają się do przejścia dla pieszych. Problem nasili się w przypadku złego stanu oznakowania poziomego lub zalegania śniegu na jezdni.

W obszarze przejścia dla pieszych, po stronie zachodniej, zdiagnozowano występowanie lokalnego najniższego punktu niwelety- cała krawędź chodnika w strefie oczekiwania jest zapadnięta. Oznacza to, że woda deszczowa będzie zbierała się na przejściu. Piesi oczekujący mogą być opryskiwani przez pojazdy przejeżdżające. W okresach mrozów miejsce w obszarze tego miejsca jest obciążone większym ryzykiem powstawania śliskości. Powstawanie obszarów oblodzenia w obszarze przejścia jest szczególnie niebezpieczne i może prowadzić do poślizgnięć i upadków pieszych, co może być przyczyną urazów ciała. Dodatkowo oblodzenie w obszarze przejścia jak i przed nim znacznie wydłuży drogę hamowania pojazdów w tak newralgicznym miejscu.

Dla całego odcinka ul. Adama Mickiewicza od ul. Krasińskiego do ul. Potockiej należy podjąć działania systemowe. Przede wszystkim należy ocenić czy przekrój 2x2 jest niezbędny. Na podstawie obserwowanych niewielkich natężeń ruchu oraz parkowania na obu zewnętrznych pasach nasuwa się wniosek, że taki przekrój na tym odcinku nie jest niezbędny. W przypadku pozytywnej oceny wskazującej na przewymiarowanie przekroju należy pozostawić:

- pozostawić jedną jezdnię w każdym kierunku, urządzić pasy lub drogi rowerowe oraz miejsca parkingowe w obszarach, w których nie wystąpi ograniczenie widoczności lub,
- zlikwidować jedną jezdnię, na drugiej wprowadzić ruchu.

W przypadku pozostawienia istniejącego przekroju rekomenduje instalację sygnalizacji świetlnej a w dalszych krokach, jeśli okaże się to niezbędne działania systemowe takie jak: nadzór nad prędkością w strefie przed przejściem poprzez instalację odpowiednich do tego środków. Najskuteczniejszym rozwiązaniem jest zastosowanie kompleksowego systemu nadzoru nad prędkością na całym ciągu ulicy poprzez zastosowanie fotoradarów oraz uzupełnianie nadzoru nad prędkością poprzez pomiar w zmiennej lokalizacji przez patrol policji. Elementem uzupełniającym, jednak o ograniczonej skuteczności, mogą być: pasy wibroakustyczne w poprzek jezdni, piktogramy na jezdni A-17, pomiar radarowy wraz informacją „ZWOLNIJ” przy przekraczaniu prędkości, migające sygnały ostrzegawcze przy znaku D-6.

Należy usunąć najbliższe miejsca parkingowe tak, aby zostało zapewnione pożądane pole widoczności.

Należy uzupełnić oznakowanie pionowe.

Należy zrealizować poprawne rozwiązanie wysokościowe nawierzchni w obszarze przejścia.
