FORMULARZ AUDYTU BRD		Arkusz 1
Audytor	Tomasz Mackun	
Data, Godzina	26.10.2019 15:00	
Pogoda	Słonecznie

METRYKA WEDŁUG INWENTARYZACJI			
NR PRZEJŚCIA	2539		
DZIELNICA	Żoliborz	KATEGORIA	powiatowa
ULICA	Adama Mickiewicza	LICZBA PASÓW	2
SKRZYŻOWANIE ZJAZD	Bohomolca		
OPIS	przez Mickiewicza, jezdnia E

<b>FORMULARZ AUDYTU BRD</b>		Arkusz 2
NR PRZEJŚCIA	2539

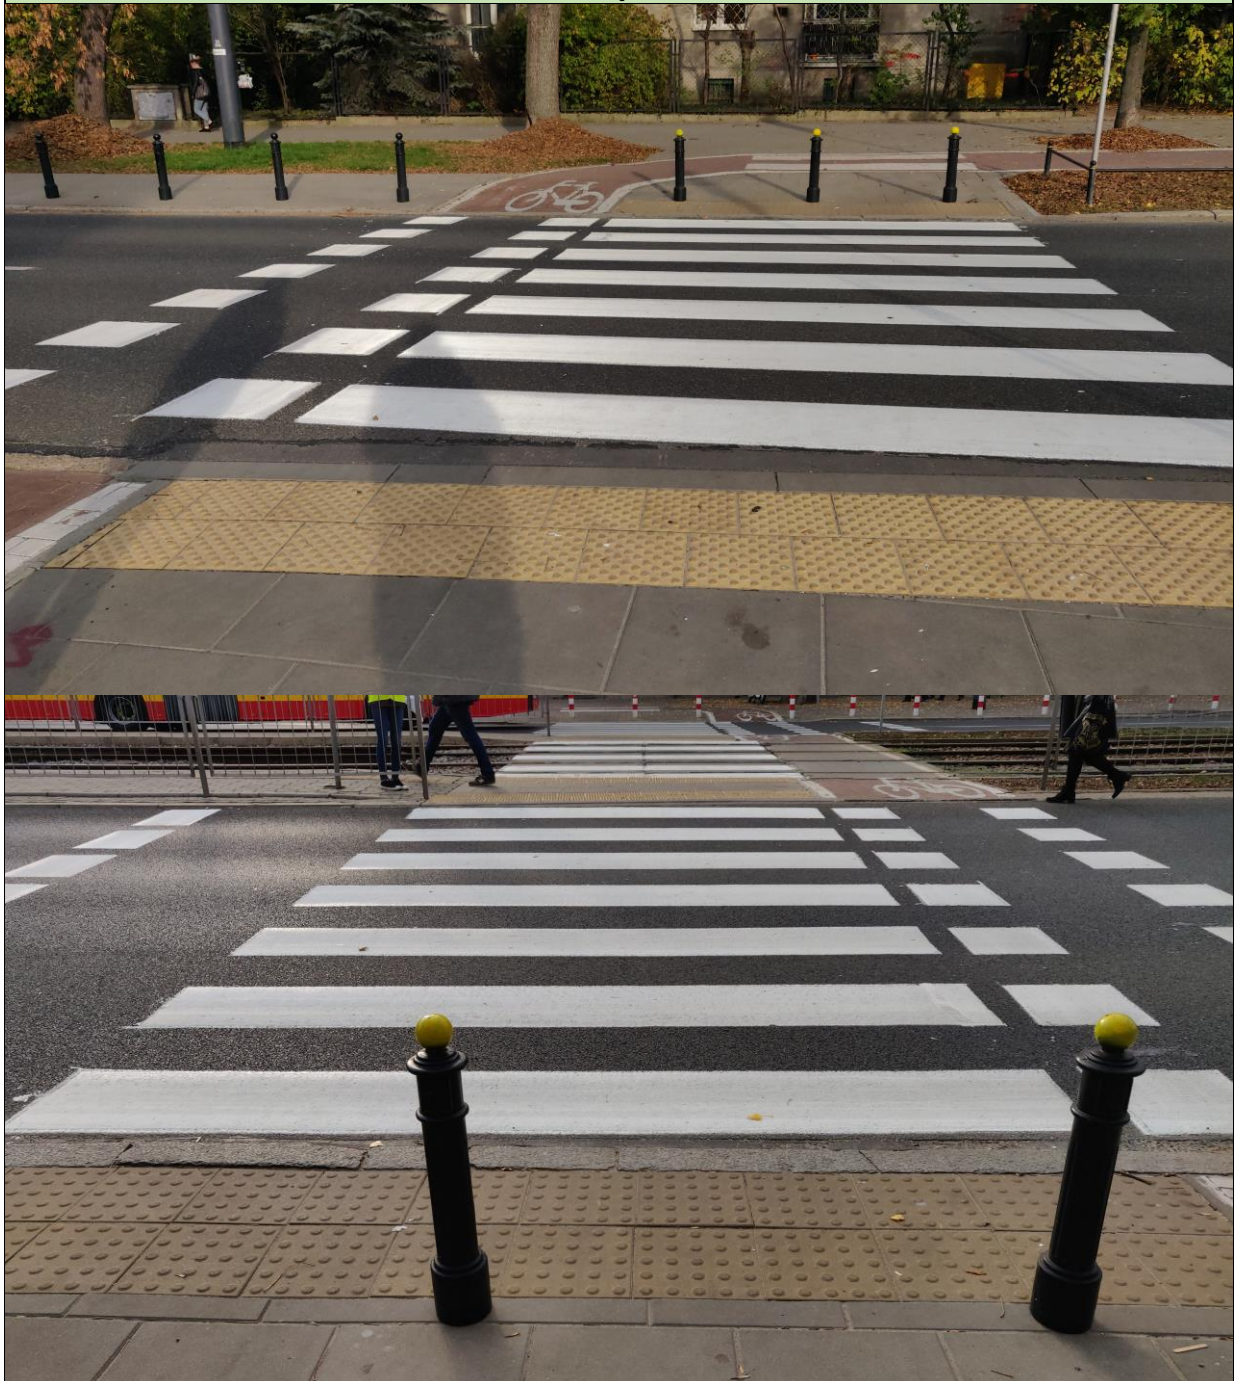
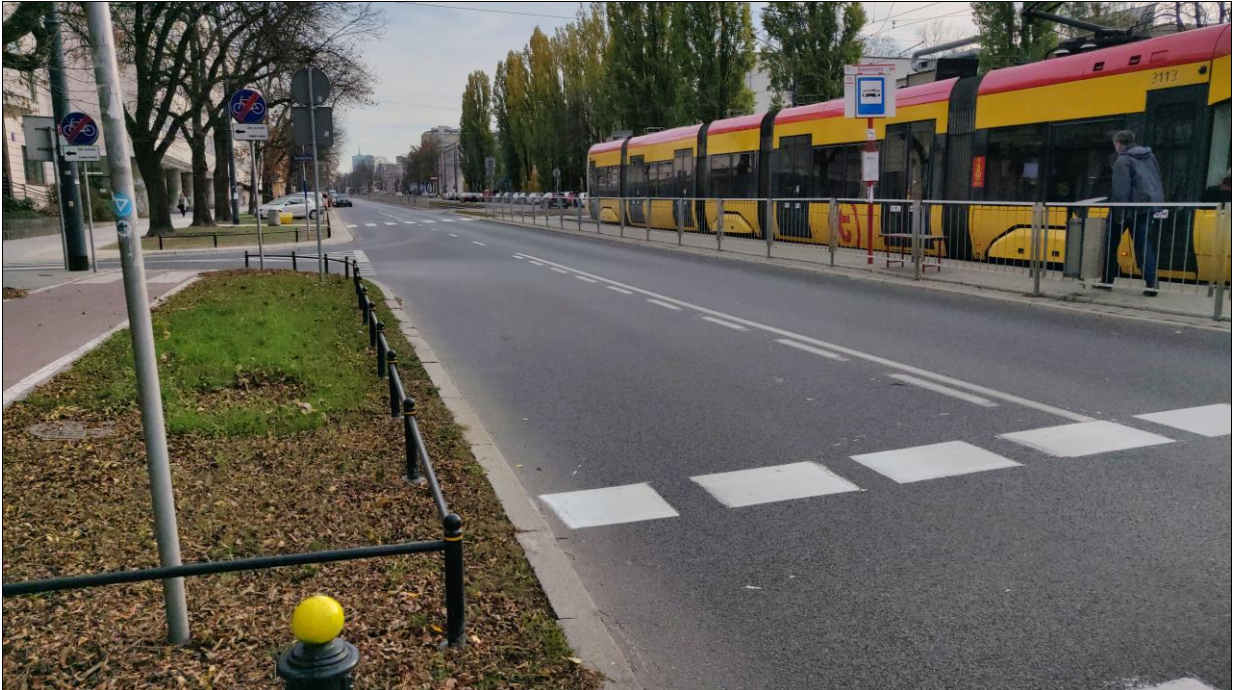
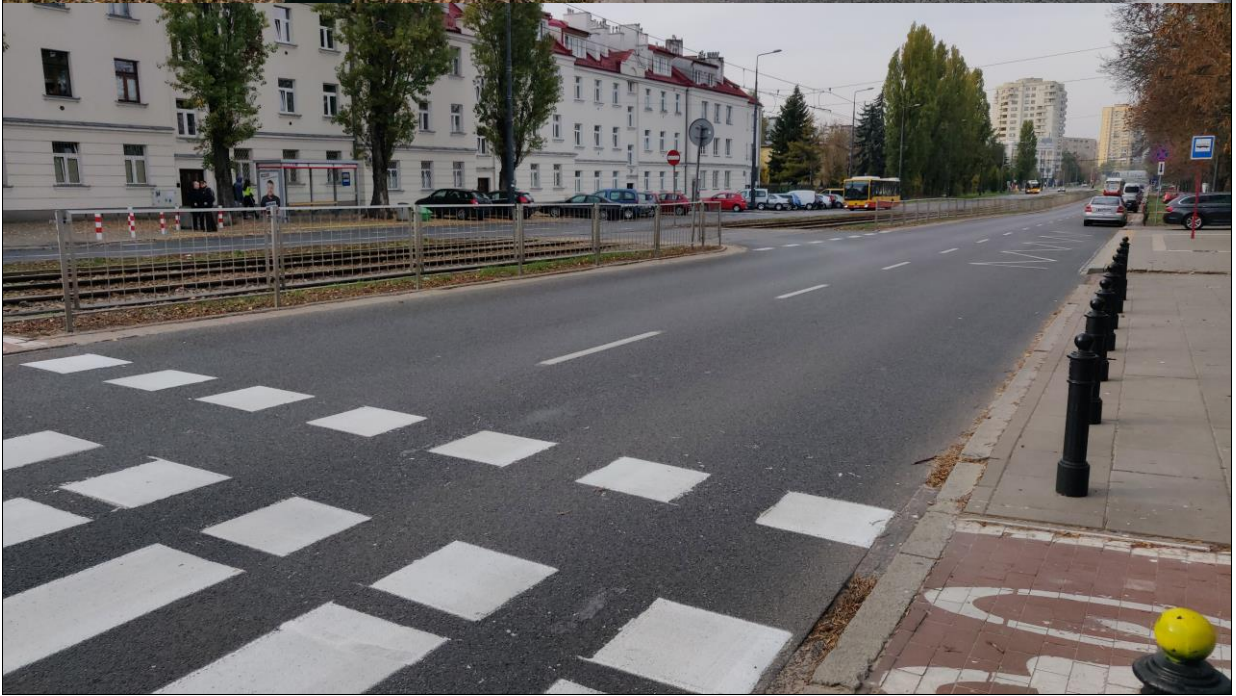
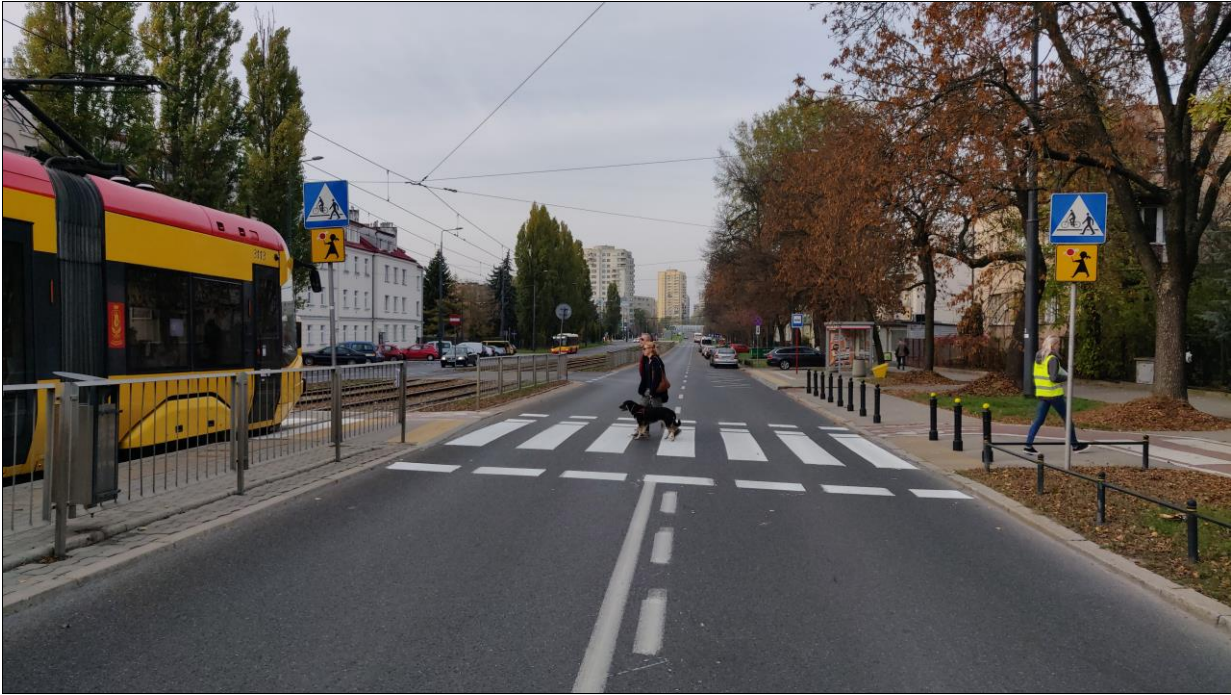
## ZDJĘCIA

Przeście wyznaczono przez jezdnię wschodnią ul. Adama Mickiewicza za skrzyżowaniem z ul. Bohomolca. Przekrój ulicy Adama Mickiewicza składa się z dwóch dwupasowych jezdni o jednym kierunku ruchu każda oraz torowiska tramwajowego w pasie dzielącym. Ruch pojazdów na obu kierunkach ulicy Mickiewicza jest niewielki. W związku z tym prawy pas ruchu jest wykorzystywany do parkowania. Parkowanie na prawym pasie w obu kierunkach wskazuje, że przekrój 2x2 jest przewymiarowaniem względem potrzeb przepustowości odcinka. Wizję lokalną przeprowadzono w sobotę, jednak rozmowa z mieszkańcami wskazała, że parkowanie ma miejsce także w typowym dniu tygodnia.

Oceniono, że w obszarze przejścia występuje znaczna prędkość pojazdów. W przypadku zdarzenia z udziałem pieszych może to prowadzić do bardzo groźnych skutków. Wg badań uzyskanych od ZDM w Warszawie na przekrojach 2x2 prędkości dopuszczalne (V85) są przekraczane średnio o ok 25 %. Badania przeprowadzone na odcinku ul. Mickiewicza w 2017 r. na południe od Placu Inwalidów wskazują, że V85 waha się w od 58 do 64 km/h a jednostkowe prędkości maksymalne wynoszą ponad 100 km/h (maks. 115 km/h).

Dla całego odcinka ul. Adama Mickiewicza od ul. Krasińskiego do ul. Potockiej należy podjąć działania systemowe. Przed wszystkim należy ocenić czy przekrój 2x2 jest niezbędny. Na podstawie obserwowanych niewielkich natężeń ruchu oraz parkowania na obu zewnętrznych pasach nasuwa się wniosek, że taki przekrój na tym odcinku nie jest niezbędny. W przypadku pozytywnej oceny wskazującej na przewymiarowanie przekroju należy pozostawić:

- pozostawić jedną jezdnię w każdym kierunku, urządzić pasy lub drogi rowerowe oraz miejsca parkingowe w obszarach, w których nie wystąpi ograniczenie widoczności lub,
- zlikwidować jedną jezdnię, na drugiej wprowadzić ruchu dwukierunkowy.

W przypadku pozostawienia istniejącego przekroju rekomenduje się instalację sygnalizacji świetlnej a w dalszych krokach, jeśli okaże się to niezbędne działania systemowe takie jak: nadzór nad prędkością w strefie przed przejściem poprzez instalację odpowiednich do tego środków. Najskuteczniejszym rozwiązaniem jest zastosowanie kompleksowego systemu nadzoru nad prędkością na całym ciągu ulicy poprzez zastosowanie fotoradarów oraz uzupełnianie nadzoru nad prędkością poprzez pomiar w zmiennej lokalizacji przez patrol policji. Elementem uzupełniającym, jednak o ograniczonej skuteczności, mogą być: pasy wibroakustyczne w poprzek jezdni, piktogramy na jezdni A-17, pomiar radarowy wraz informacją „ZWOLNIJ” przy przekraczaniu prędkości, migające sygnały ostrzegawcze przy znaku D-6.
