FORMULARZ AUDYTU BRD		Arkusz 1
Audytora	Tomasz Mackun	
Data, Godzina	26.10.2019 14:50	
Pogoda	Słonecznie

METRYKA WEDŁUG INWENTARYZACJI			
NR PRZEJŚCIA	2540		
DZIELNICA	Żoliborz	KATEGORIA	powiatowa
ULICA	Adama Mickiewicza	LICZBA PASÓW	2
SKRZYŻOWANIE ZJAZD	Bohomolca		
OPIS	przez Mickiewicza, jezdnia W

FORMULARZ AUDYTU BRD		Arkusz 2
NR PRZEJŚCIA	2540

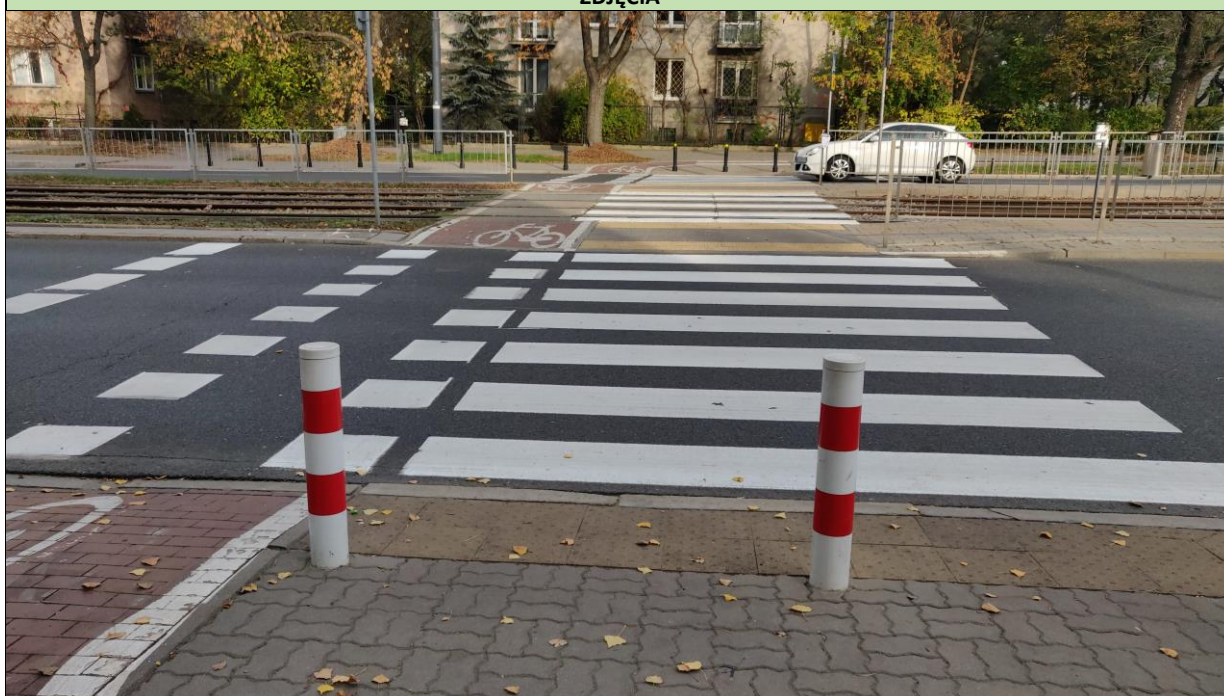
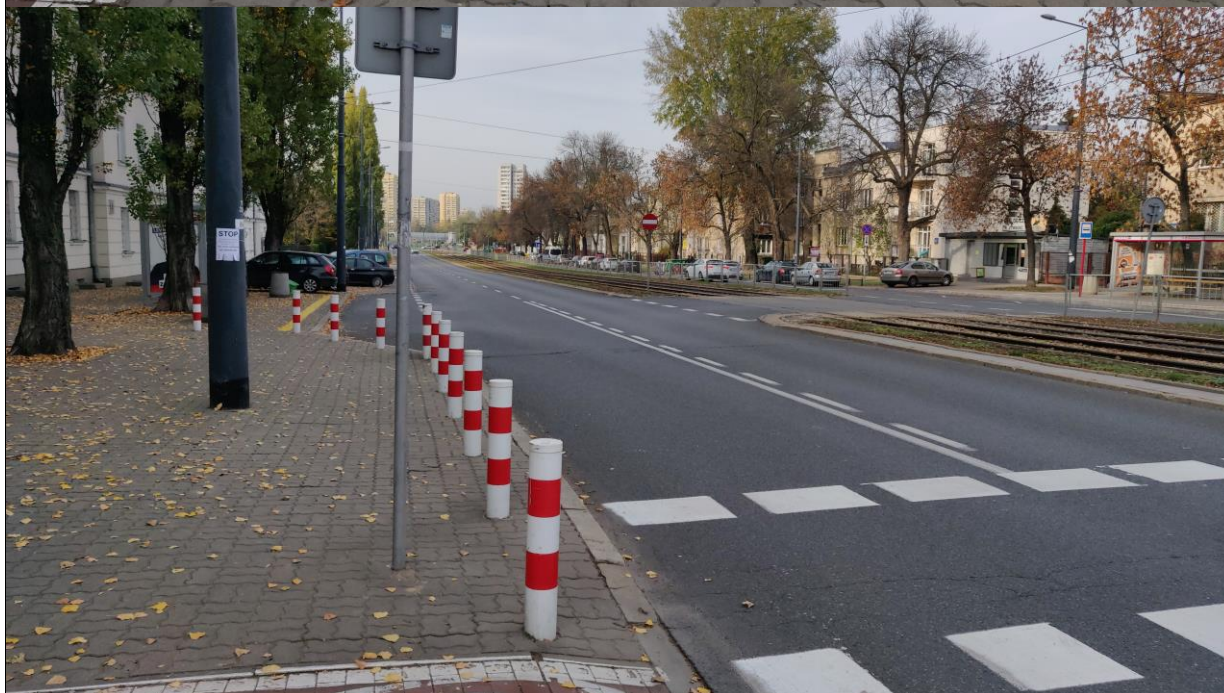
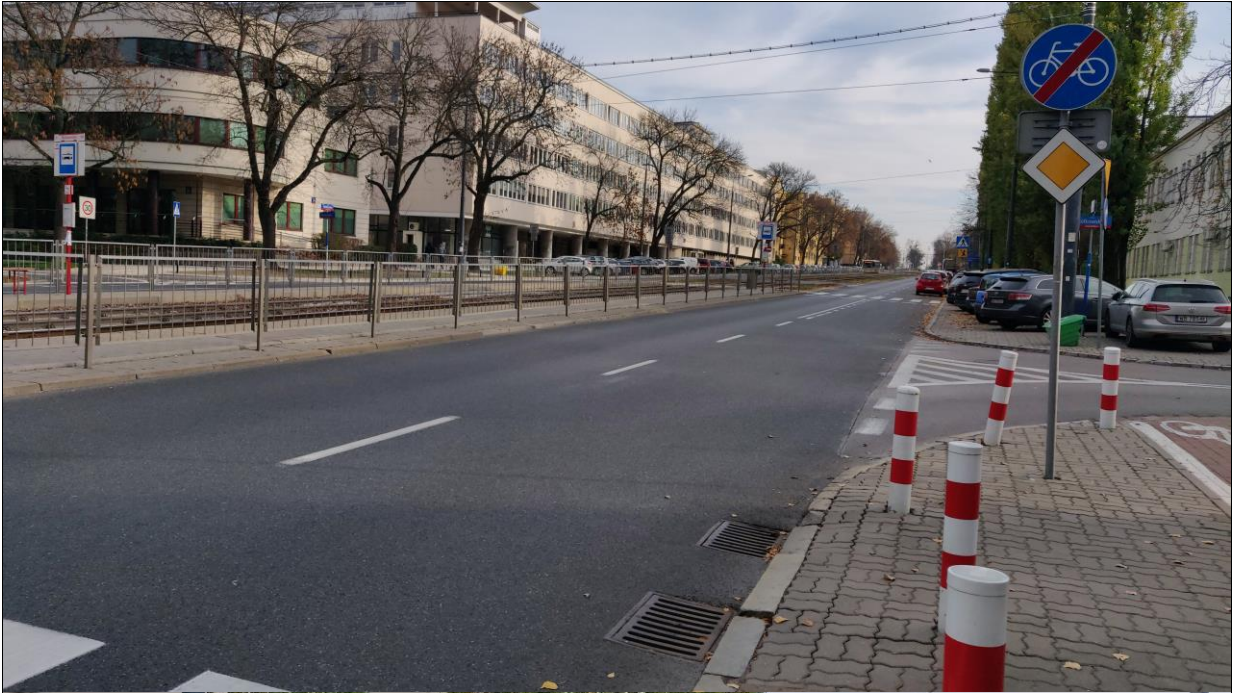
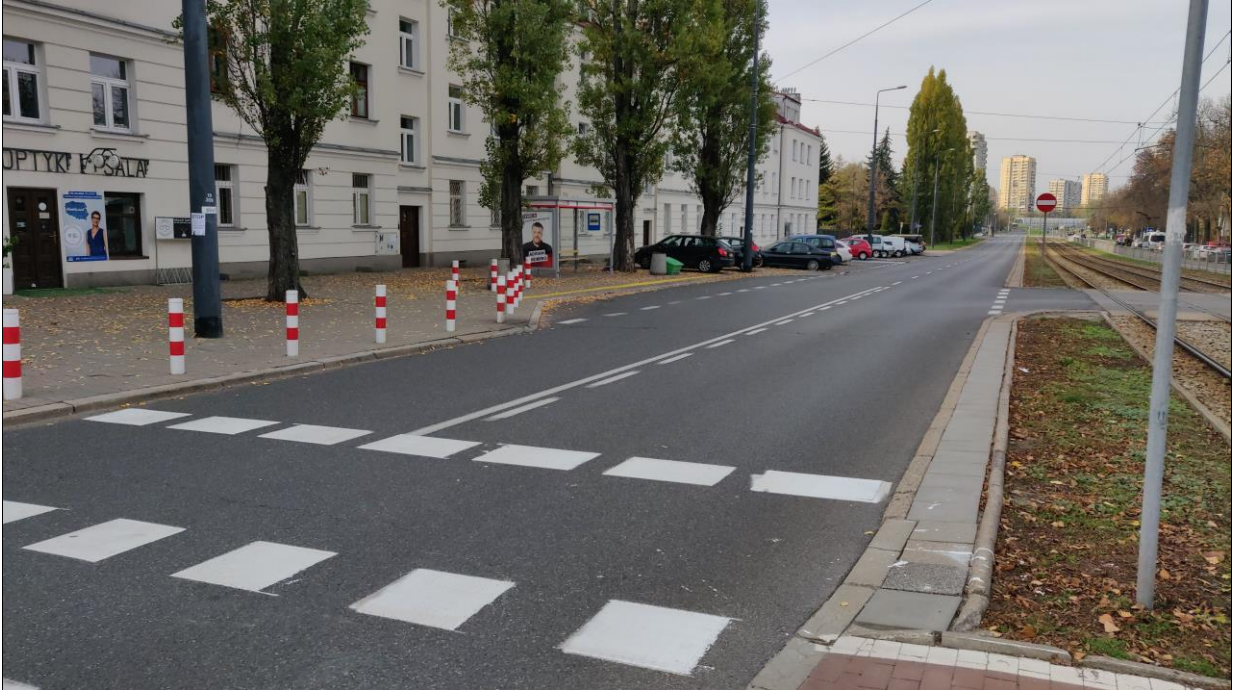
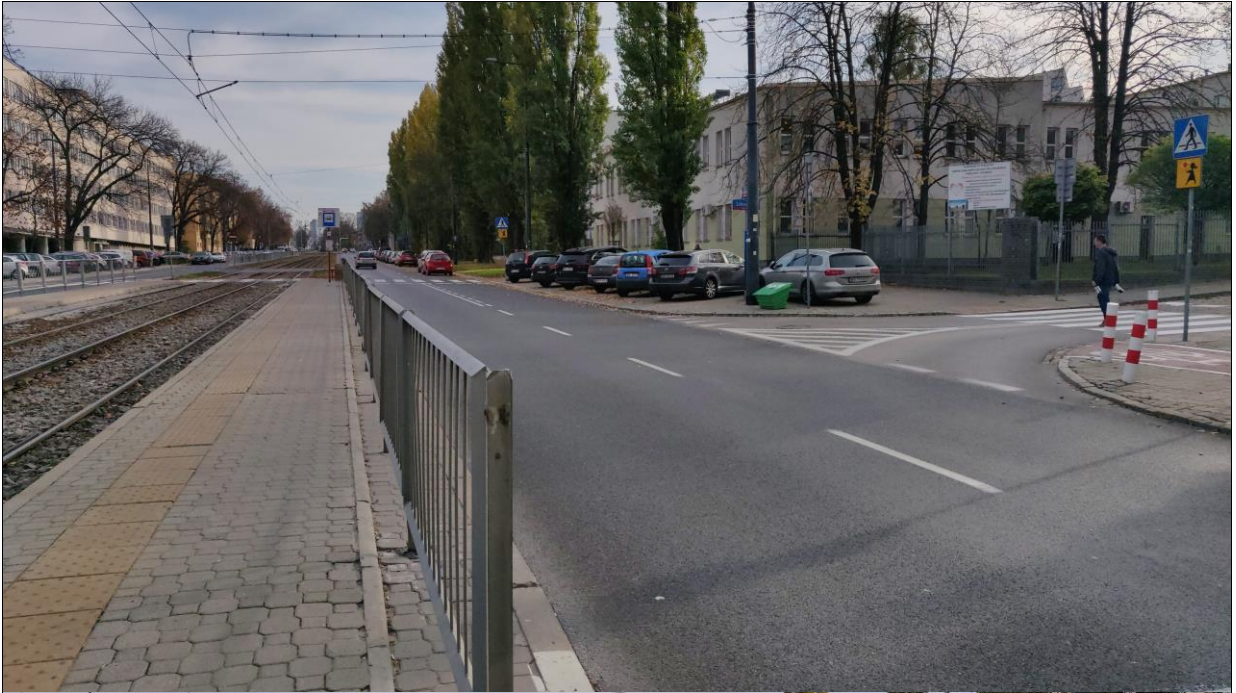
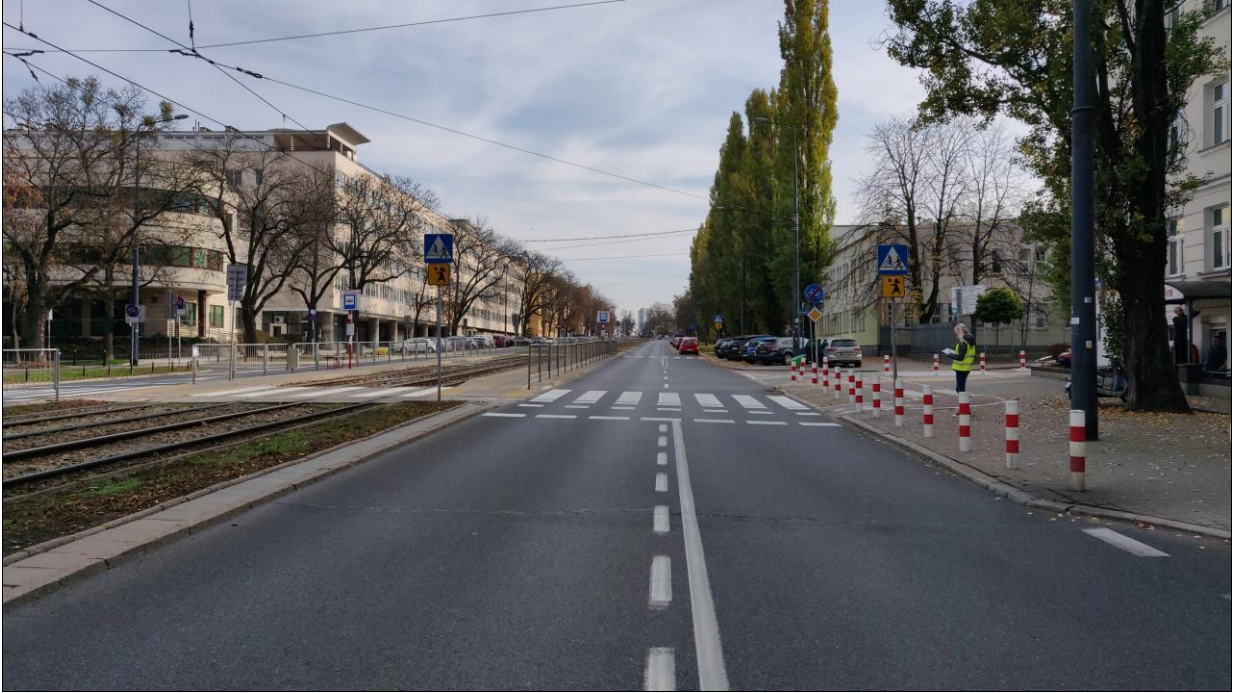
ZDJĘCIA

Przeście wyznaczono przez jezdnię zachodnią ul. Adama Mickiewicza przed skrzyżowaniem z ul. Żótkowskich. Przekrój ulicy Adama Mickiewicza składa się z dwóch dwupasowych jezdni o jednym kierunku ruchu każda oraz torowiska tramwajowego w pasie dzielącym. Ruch pojazdów na obu kierunkach ulicy Mickiewicza jest niewielki. W związku z tym prawy pas ruchu jest wykorzystywany do parkowania.

Oceniono, że w obszarze przejścia występuje znaczna prędkość pojazdów. W przypadku zdarzenia z udziałem pieszych może to prowadzić do bardzo groźnych skutków. Wg badań uzyskanych od ZDM w Warszawie na przekrojach 2x2 prędkości dopuszczalne (V85) są przekraczane średnio o ok 25 %. Badania przeprowadzone na odcinku ul. Mickiewicza w 2017 r. na południe od Placu Inwalidów wskazują, że V85 waha się w od 58 do 64 km/h a jednostkowe prędkości maksymalne wynoszą ponad 100 km/h (maks. 115 km/h). Parkowanie na prawym pasie w obu kierunkach wskazuje, że przekrój 2x2 jest przewymiarowaniem względem potrzeb przepustowości odcinka. Wizję lokalną przeprowadzono w sobotę, jednak rozmowa z mieszkańcami wskazała, że parkowanie ma miejsce także w typowym dniu tygodnia.

Przed przejściem dla pieszych w odległości 15 m zlokalizowana jest zatoka autobusowa. Zatoka jest nienormatywna i posiada krótszą długość niż wymagana. Na linii poruszają się także autobusy przegubowe. Autobusy wjeżdżają tylko częścią pojazdy w zatokę a część pojazdy pozostaje na pasie ruchu. Powoduje to powstawanie ograniczenia widoczności. Pomierzona widoczność, wynosiła 30 m, a wymagana dla tego typu przekroju i przekroczeń prędkości wynosi 80 m.

Dla całego odcinka ul. Adama Mickiewicza od ul. Krasieńskiego do ul. Potockiej należy podjąć działania systemowe. Przede wszystkim należy ocenić czy przekrój 2x2 jest niezbędny. Na podstawie obserwowanych niewielkich natężeń ruchu oraz parkowania na obu zewnętrznych pasach nasuwa się wniosek, że taki przekrój na tym odcinku nie jest niezbędny. W przypadku pozytywnej oceny wskazującej na przewymiarowanie przekroju należy pozostawić:

- pozostawić jedną jezdnię w każdym kierunku, urządzić pasy lub drogi rowerowe oraz miejsca parkingowe w obszarach, w których nie wystąpi ograniczenie widoczności lub,
- zlikwidować jedną jezdnię, na drugiej wprowadzić ruchu dwukierunkowy .

W przypadku pozostawienia istniejącego przekroju rekomenduje się instalację sygnalizacji świetlnej a w dalszych krokach, jeśli okaże się to niezbędne działania systemowe takie jak: nadzór nad prędkością w strefie przed przejściem poprzez instalację odpowiednich do tego środków. Najskuteczniejszym rozwiązaniem jest zastosowanie kompleksowego systemu nadzoru nad prędkością na całym ciągu ulicy poprzez zastosowanie fotoradarów oraz uzupełnianie nadzoru nad prędkością poprzez pomiar w zmiennej lokalizacji przez patrol policji. Elementem uzupełniającym, jednak o ograniczonej skuteczności, mogą być: pasy wibroakustyczne w poprzek jezdni, piktogramy na jezdni A-17, pomiar radarowy wraz informacją „ZWOLNIJ” przy przekraczaniu prędkości, migające sygnały ostrzegawcze przy znaku D-6.

Należy zlokalizować normatywną zatokę autobusową za przejściem dla pieszych.
