FORMULARZ AUDYTU BRD		Arkusz 1
Audytor	Tomasz Mackun	
Data, Godzina	26.10.2019 15:20	
Pogoda	Słonecznie

METRYKA WEDŁUG INWENTARYZACJI			
NR PRZEJŚCIA	2543		
DZIELNICA	Żoliborz	KATEGORIA	powiatowa
ULICA	Adama Mickiewicza	LICZBA PASÓW	2
SKRZYŻOWANIE ZJAZD	Mściławska		
OPIS	przez Mickiewicza, jezdnia E

Przejście wyznaczono przez jezdnię wschodnią ul. Adama Mickiewicza przed skrzyżowaniem z ul. Mściławską. Zgodnie z oznakowaniem jest to przejście dla pieszych szkolne. Przekrój ulicy Adama Mickiewicza składa się z dwóch dwupasowych jezdni o jednym kierunku ruchu każda oraz torowiska tramwajowego w pasie dzielącym. Ruch pojazdów na obu kierunkach ulicy Mickiewicza jest niewielki. W związku z tym prawy pas ruchu jest wykorzystywany do parkowania. Parkowanie na prawym pasie w obu kierunkach wskazuje, że przekrój 2x2 jest przewymiarowaniem względem potrzeb przepustowości odcinka. Wizję lokalną przeprowadzono w sobotę, jednak rozmowa z mieszkańcami wskazała, że parkowanie ma miejsce także w typowym dniu tygodnia.

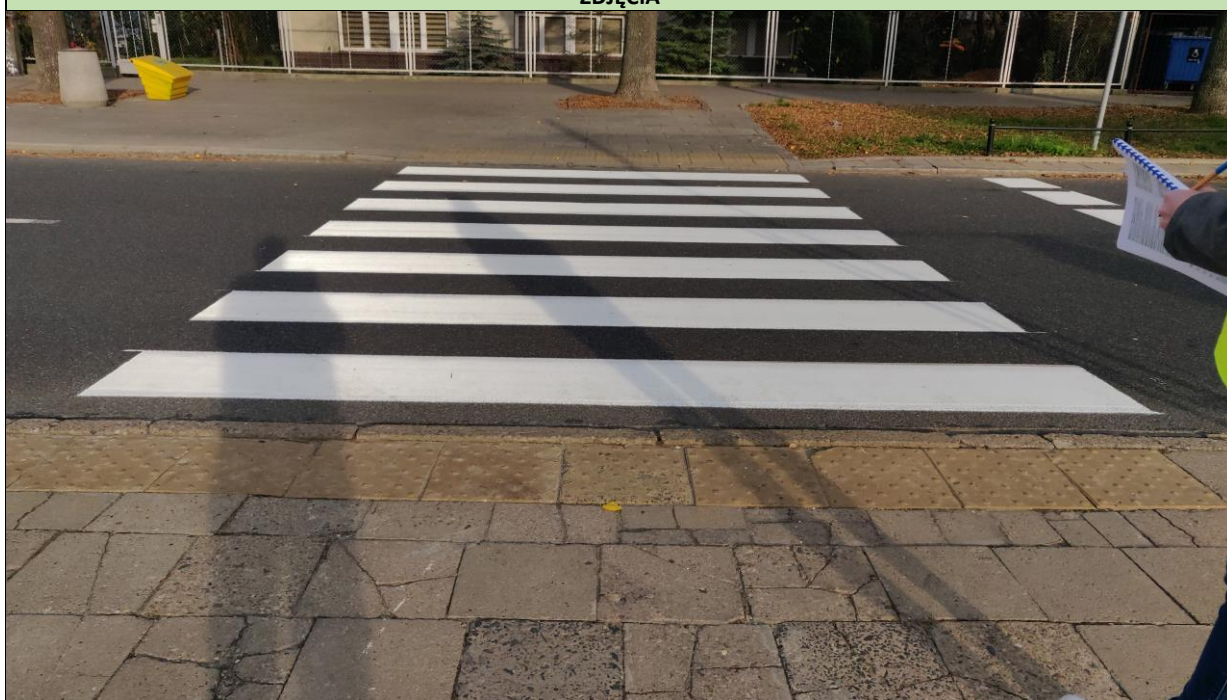
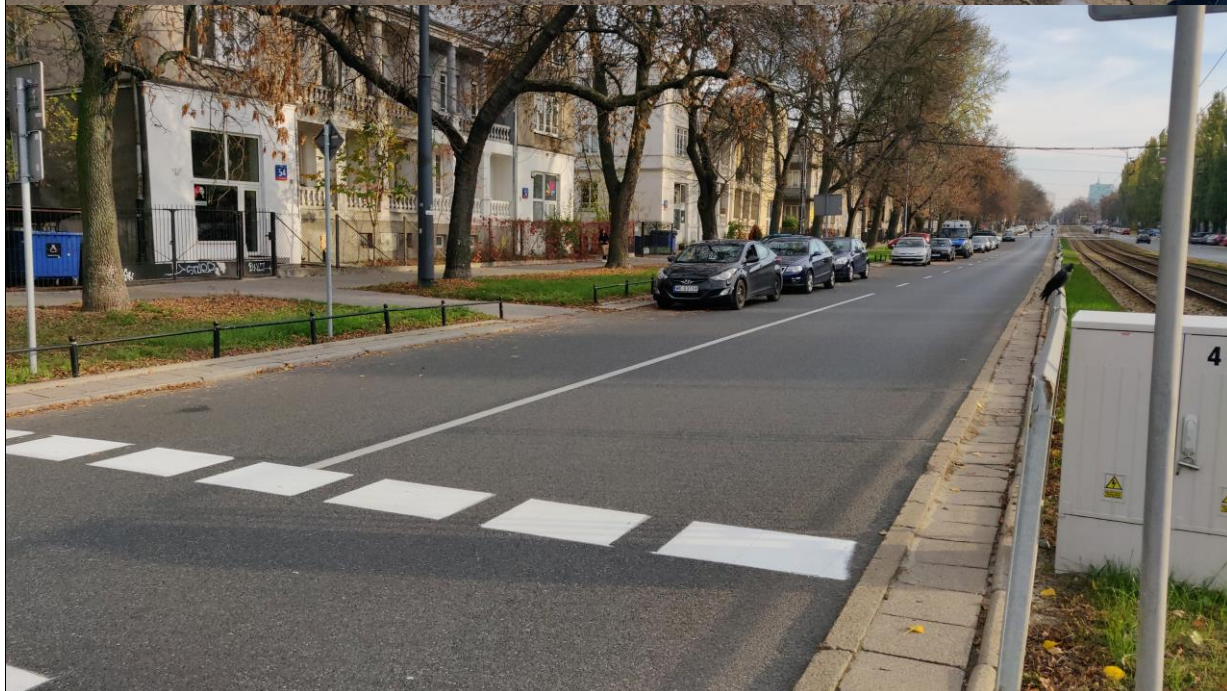
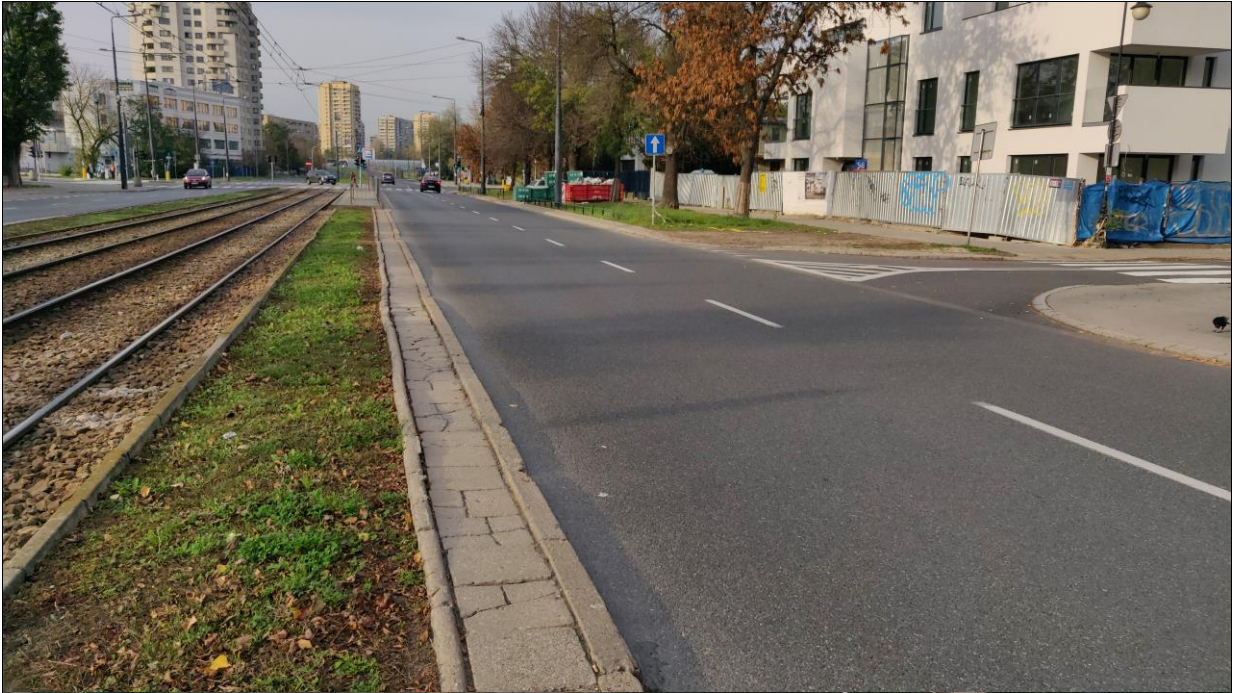
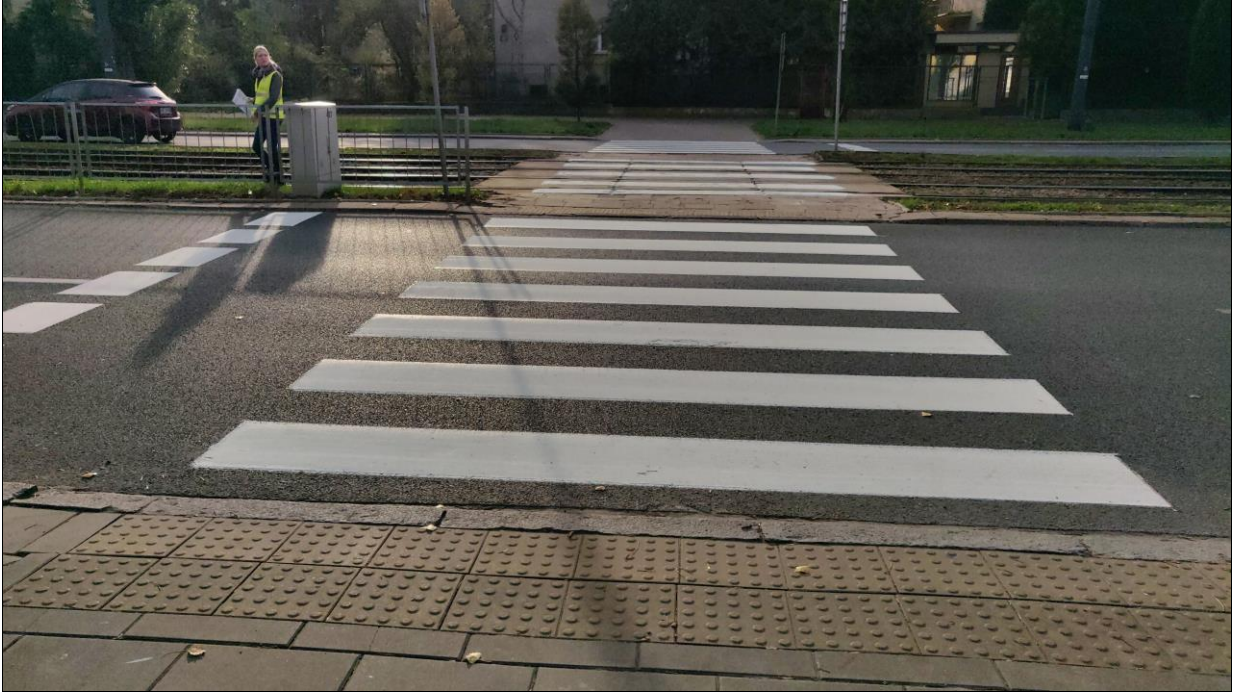
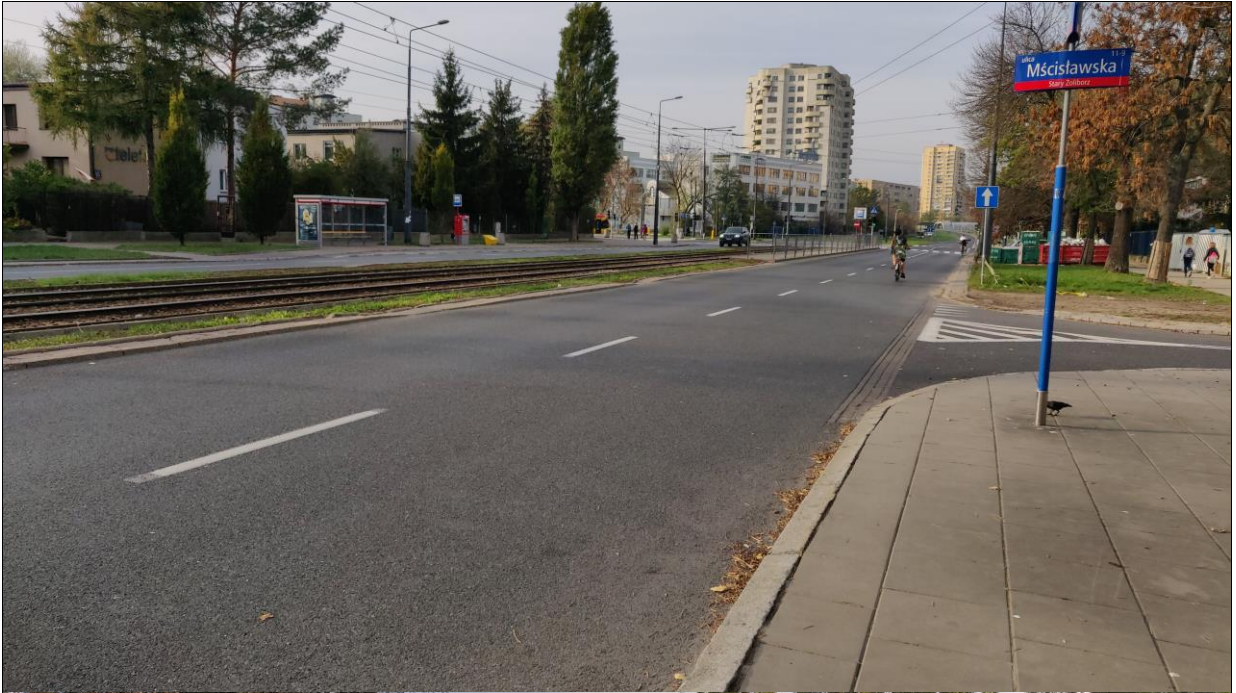
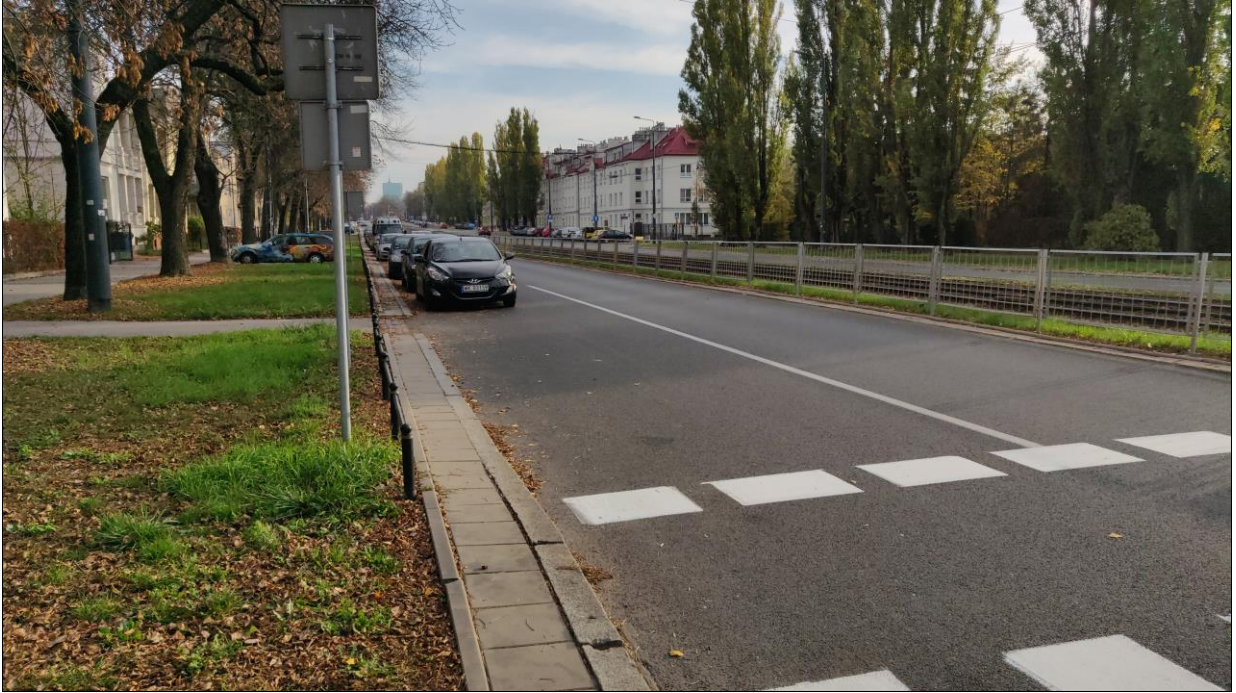
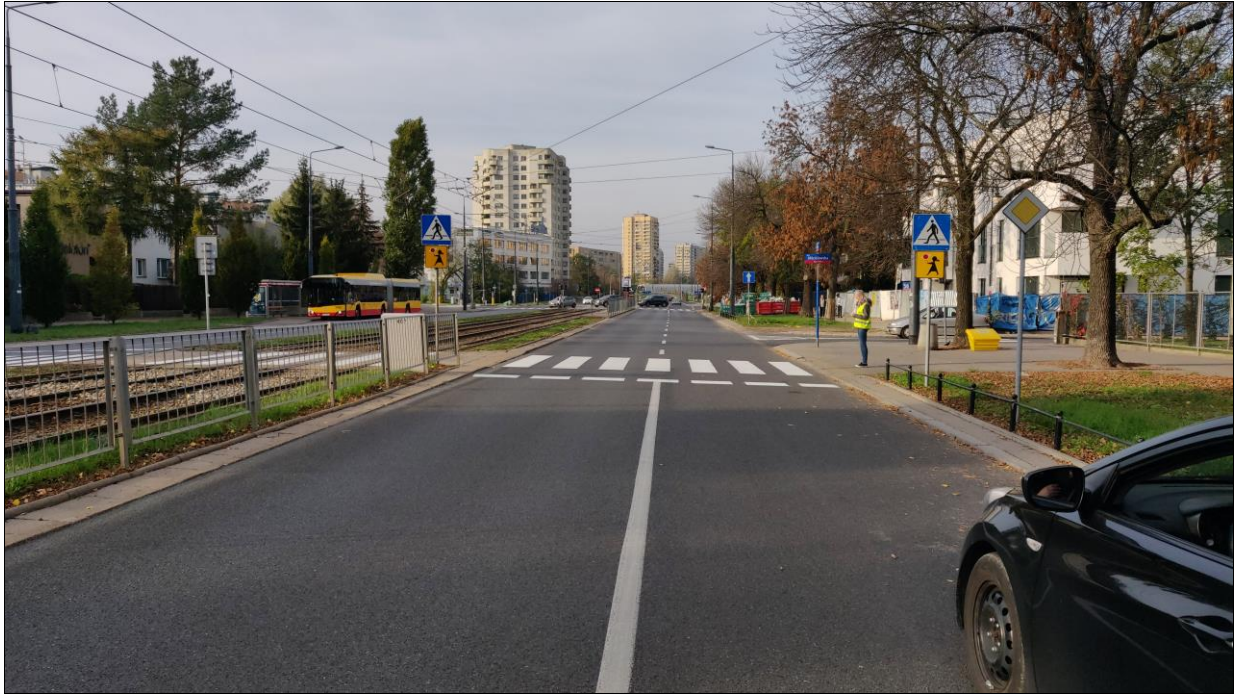
ZDJĘCIA

Oceniono, że w obszarze przejścia występuje znaczna prędkość pojazdów. W przypadku zdarzenia z udziałem pieszych może to prowadzić do bardzo groźnych skutków. Wg badań uzyskanych od ZDM w Warszawie na przekrojach 2x2 prędkości dopuszczalne (V85) są przekraczane średnio o ok 25 %. Badania przeprowadzone na odcinku ul. Mickiewicza w 2017 r. na południe od Placu Inwalidów wskazują, że V85 waha się w od 58 do 64 km/h a jednostkowe prędkości maksymalne wynoszą ponad 100 km/h (maks. 115 km/h).

Parkowanie (zgodnie z Prawem o Ruchu Drogowym) na prawym pasie przed przejściem dla pieszych ogranicza widoczność. Pomierzona widoczność wynosiła 30 m, a wymagana dla tego typu przekroju i przekroczeń prędkości wynosi 80 m.

Należy przeprowadzić analizę czy przejście dla pieszych jest w tym miejscu niezbędne. Bezpośrednio przy przejściu dla pieszych nie ma dużych generatorów ruchu pieszego. W odległości 80 m znajdują się przejścia dla pieszych znacznie bezpieczniejsze, wyposażone w sygnalizację świetlną. Jeśli likwidacja jest niezasadna zaleca się przeprowadzenie działań opisanych poniżej.

Dla całego odcinka ul. Adama Mickiewicza od ul. Krasieńskiego do ul. Potockiej należy podjąć działania systemowe. Przede wszystkim należy ocenić czy przekrój 2x2 jest niezbędny. Na podstawie obserwowanych niewielkich natężeń ruchu oraz parkowania na obu zewnętrznych pasach nasuwa się wniosek, że taki przekrój na tym odcinku nie jest niezbędny. W przypadku pozytywnej oceny wskazującej na przewymiarowanie przekroju należy pozostawić:

- pozostawić jedną jezdnię w każdym kierunku, urządzić pasy lub drogi rowerowe oraz miejsca parkingowe w obszarach, w których nie wystąpi ograniczenie widoczności lub,
- zlikwidować jedną jezdnię, na drugiej wprowadzić ruchu dwukierunkowy.

W przypadku pozostawienia istniejącego przekroju rekomenduje się instalację sygnalizacji świetlnej a w dalszych krokach, jeśli okaże się to niezbędne działania systemowe takie jak: nadzór nad prędkością w strefie przed przejściem poprzez instalację odpowiednich do tego środków. Najskuteczniejszym rozwiązaniem jest zastosowanie kompleksowego systemu nadzoru nad prędkością na całym ciągu ulicy poprzez zastosowanie fotoradarów oraz uzupełnianie nadzoru nad prędkością poprzez pomiar w zmiennej lokalizacji przez patrol policji. Elementem uzupełniającym, jednak o ograniczonej skuteczności, mogą być: pasy wibroakustyczne w poprzek jezdni, piktogramy na jezdni A-17, pomiar radarowy wraz informacją „ZWOLNIJ” przy przekraczaniu prędkości, migające sygnały ostrzegawcze przy znaku D-6.
