FORMULARZ AUDYTU BRD		Arkusz 1
Audytor	Monika Bielewska	
Data, Godzina	10.08.2019 19:15	
Pogoda	Zachmurzenie: Częściowe

METRYKA WEDŁUG INWENTARYZACJI			
NR PRZEJŚCIA	2548		
DZIELNICA	Żoliborz	KATEGORIA	powiatowa
ULICA	Adama Mickiewicza	LICZBA PASÓW	3
SKRZYŻOWANIE ZJAZD	Lutosławskiego		
OPIS	przez Mickiewicza, jezdnia W

FORMULARZ AUDYTU BRD		Arkusz 2
NR PRZEJŚCIA	2548

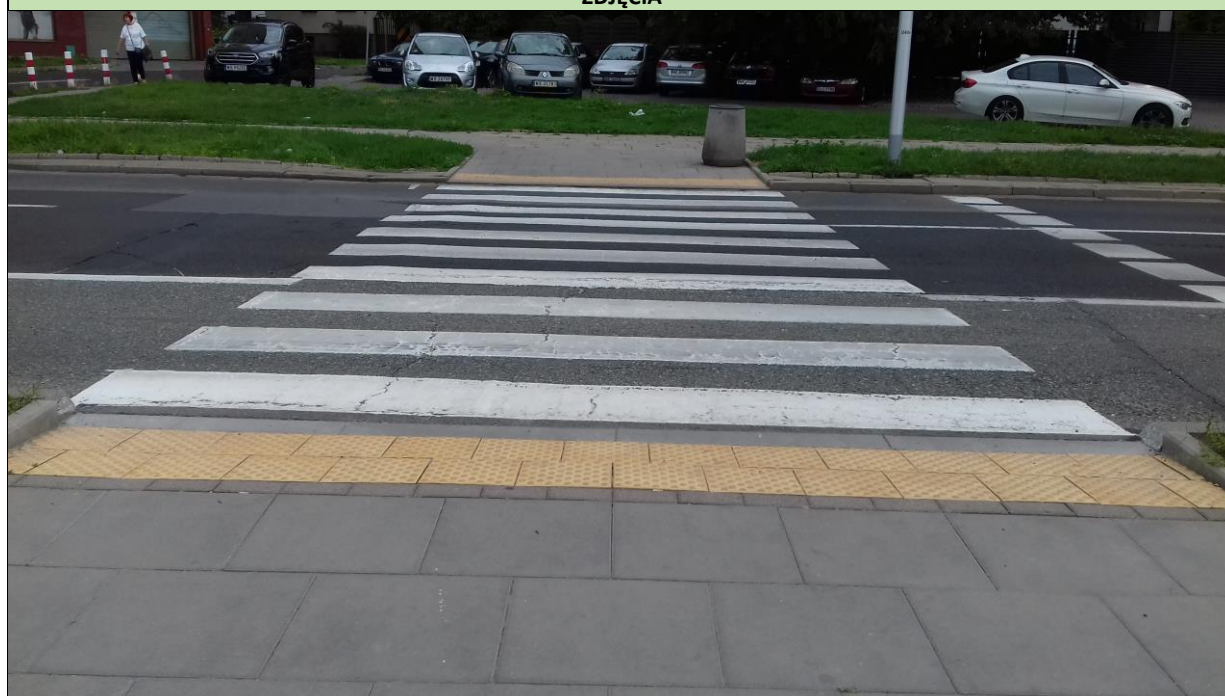
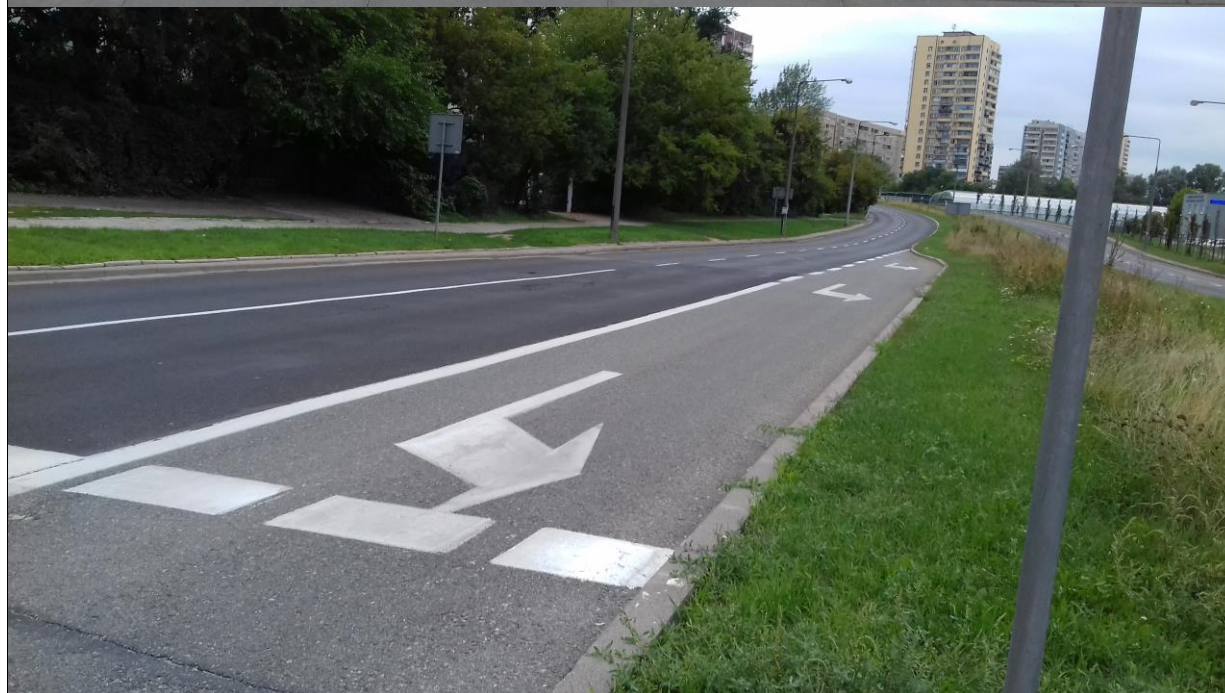
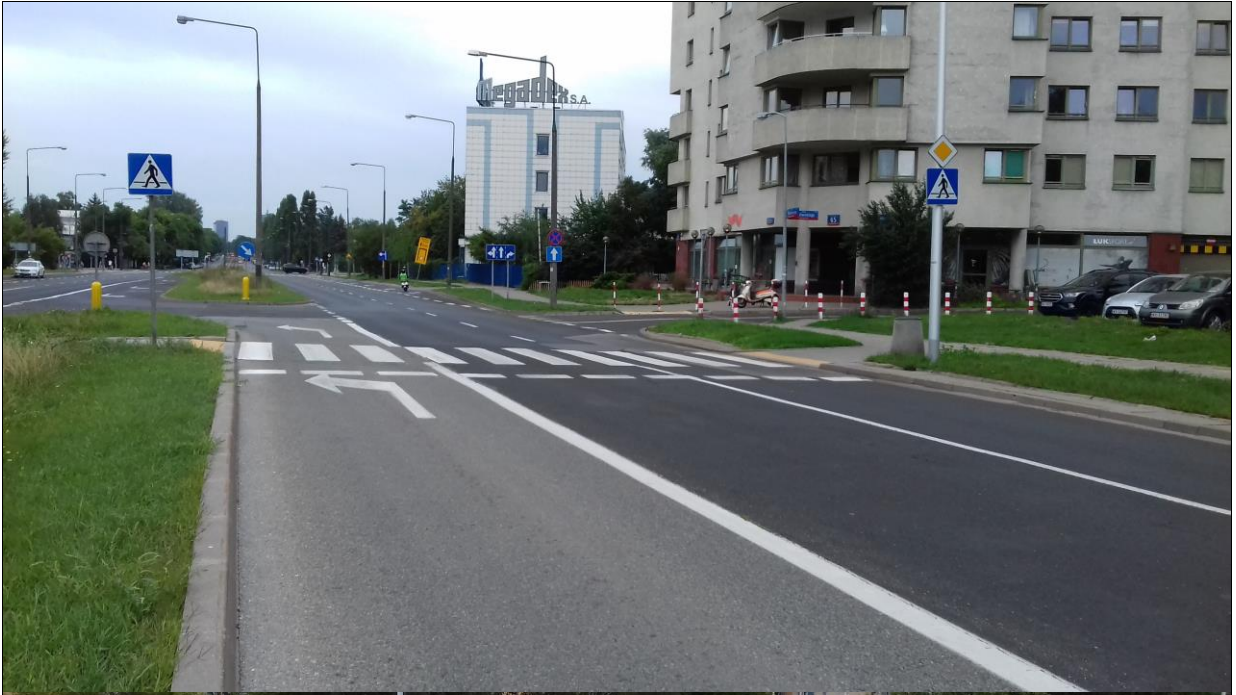
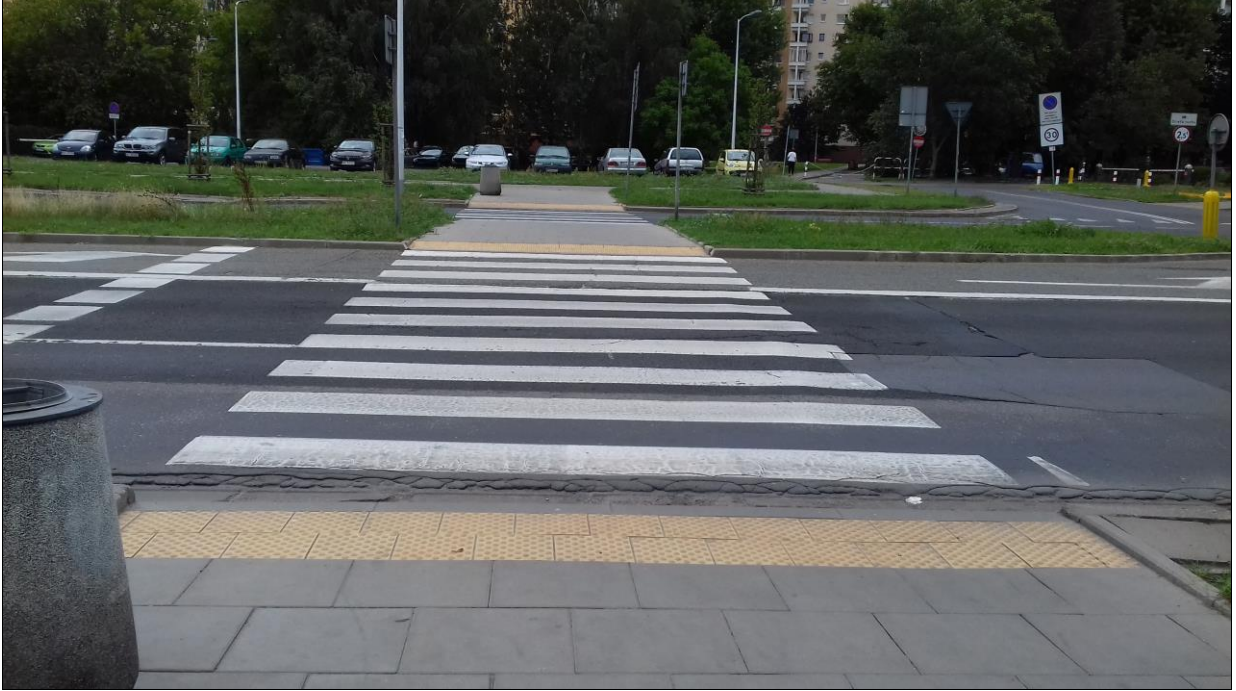
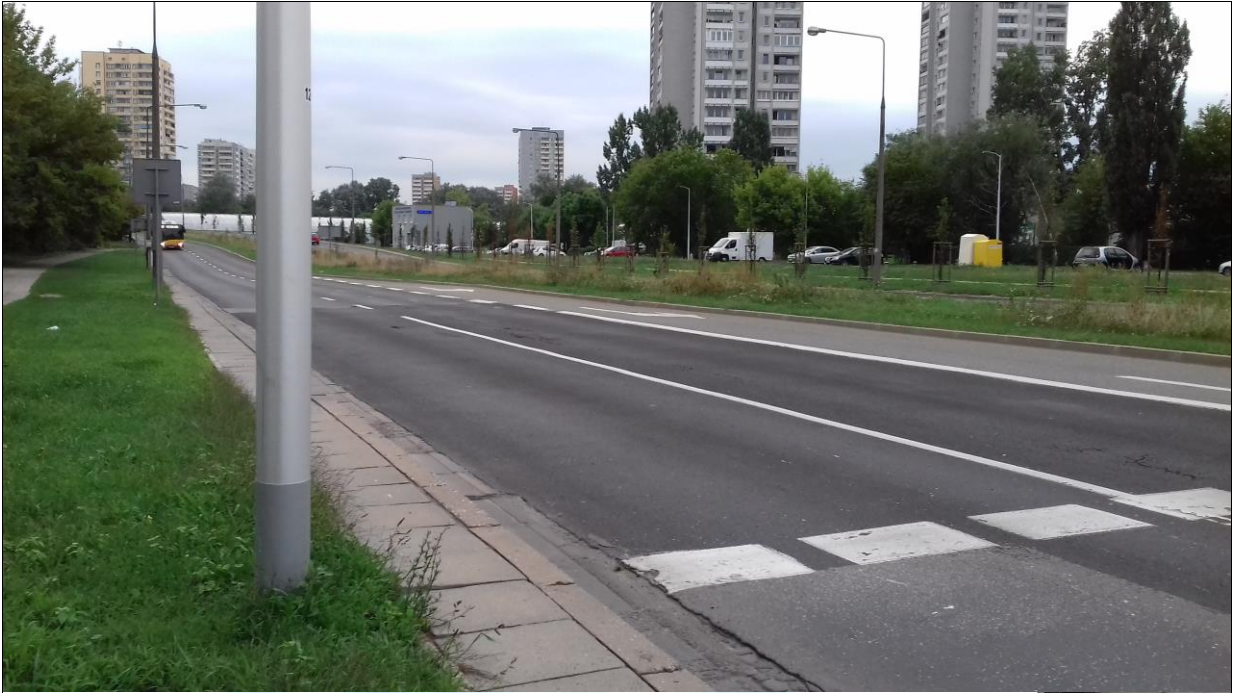
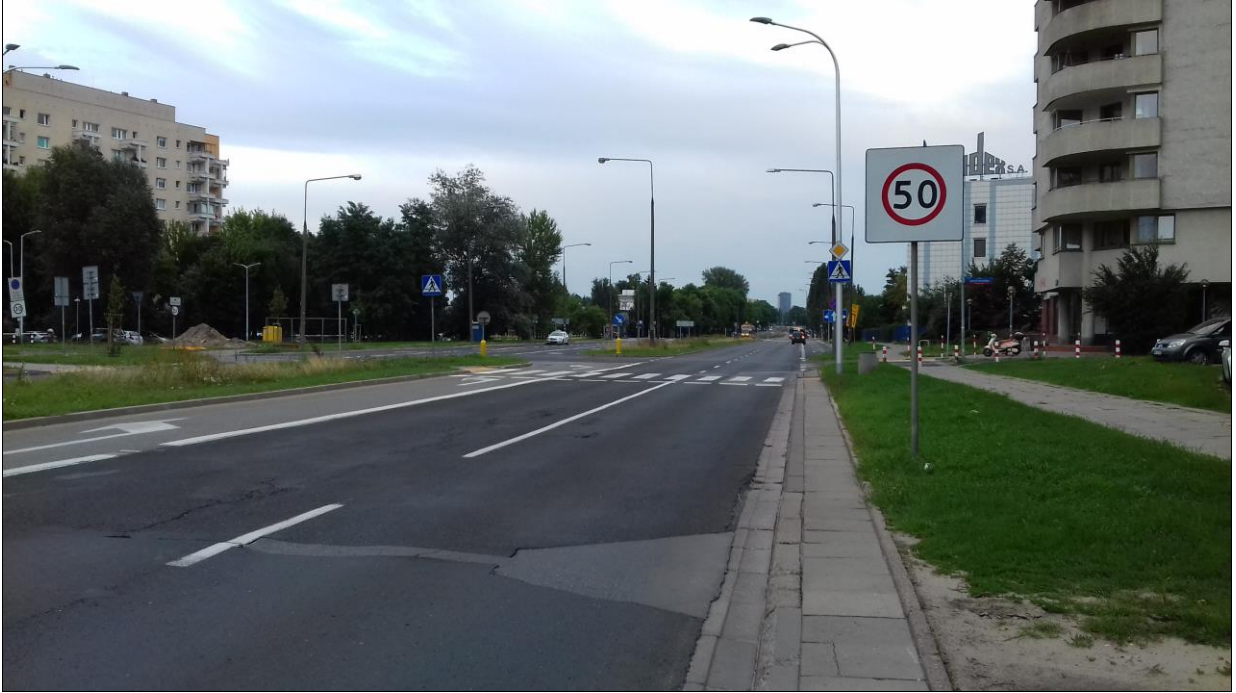
ZDJĘCIA

Przejście dla pieszych zlokalizowane jest na zachodniej jezdni dwujezdniowej ulicy Mickiewicza, przy skrzyżowaniu z ulicą Lutosławskiego i wjazdem na teren osiedla.

Oznakowanie pionowe poprawne w stanie dobrym.

Oznakowanie poziome poprawne w stanie dobrym.

Brak ograniczeń widoczności.

1. Przejście przez trzy pasy ruchu (w tym pas dla pojazdów skręcających w lewo) zlokalizowane jest na prostym odcinku dwujezdniowej ulicy. Geometria drogi sprzyja rozwijaniu dużych prędkości. Istnieje zagrożenie potrącenia pieszego przez pojazd jadący z dużą prędkością, co grozi poważnymi urazami lub śmiercią.

2. Przejście jest wyznaczone przez dwa pasy ruchu w tym samym kierunku. Taki przekrój ulicy umożliwi wyprzedzanie na przejściu. Piesi zdecydowanie wchodzi na przejście, gdy pojazd zatrzyma się przed przejściem i pokonują całą długość przejścia bez dodatkowego upewnienia się, czy obok stojącego już samochodu nadjeżdża inny pojazd. Natomiast kierowcy nagminnie łamią zakaz wyprzedzania na przejściach dla pieszych.

3. Przejście dla pieszych jest bardzo długie, gdyż jest wyznaczone przez trzy pasy ruchu w jednym kierunku. Pieszy przekraczając długie przejście narażony jest na ryzyko potrącenia na długim odcinku. Pieszy będzie potrzebował więcej czasu (dłuższą lukę czasową między pojazdami) aby przekroczyć jezdnię. Długie przejście zwiększa zagrożenie niechronionych uczestników ruchu.

a) zalecana jest realizacja sygnalizacji świetlnej na przejściu.

b) konieczne jest podjęcie pilnych działań przeciwdziałających zagrożeniom opisanym powyżej.

Rekomenduje się nadzór nad prędkością w strefie przed przejściem poprzez instalację odpowiednich do tego środków. Najskuteczniejszym rozwiązaniem jest zastosowanie kompleksowego systemu nadzoru nad prędkością na całym ciągu ulicy poprzez zastosowanie fotoradarów oraz uzupełnianie nadzoru nad prędkością poprzez pomiar w zmiennej lokalizacji przez patrol policji. Elementem uzupełniającym, jednak o ograniczonej skuteczności, mogą być: pasy wibroakustyczne w poprzek jezdni, piktogramy na jezdni A-17, pomiar radarowy wraz informacją „ZWOLNIJ” przy przekraczaniu prędkości, migające sygnały ostrzegawcze przy znaku D-6b, zagęszczenie sygnalizacji świetlnej na ciągu ulicznym z ustawieniem koordynacji „zielonej fali” na prędkość 50 km/h.
