FORMULARZ AUDYTU BRD		Arkusz 1
Audytor	Tomasz Mackun	
Data, Godzina	10.11.2020 10:15	
Pogoda	Zachmurzenie: Całkowite

METRYKA WEDŁUG INWENTARYZACJI			
NR PRZEJŚCIA	30009		
DZIELNICA	Wola	KATEGORIA	gminna
ULICA	Gniewkowska	LICZBA PASÓW	2
SKRZYŻOWANIE ZJAZD	Potrzebna		
OPIS	przez Potrzebną

FORMULARZ AUDYTU BRD		Arkusz 2
NR PRZEJŚCIA	30009

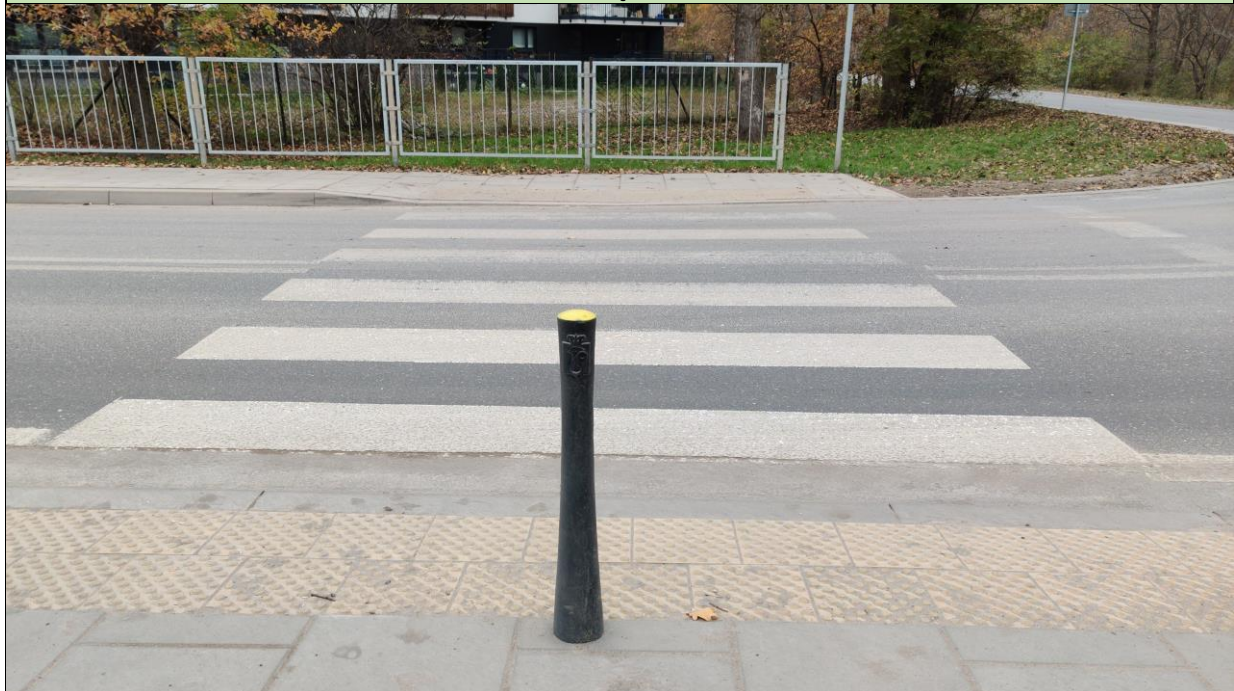
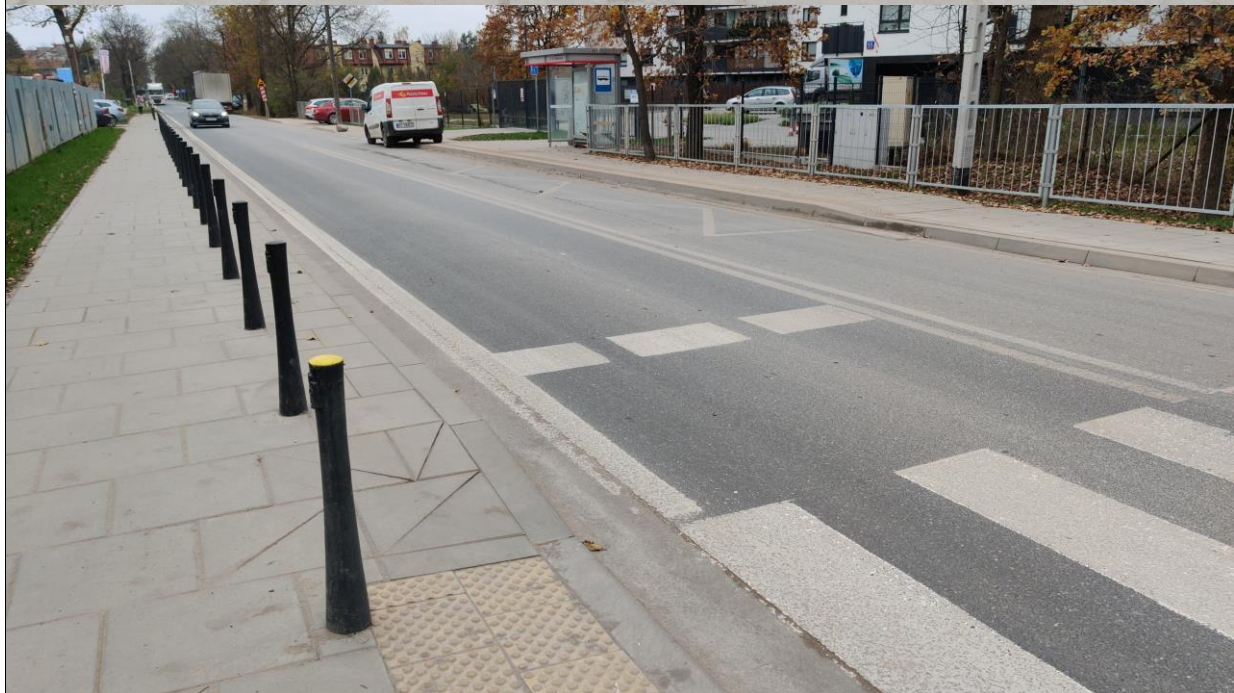
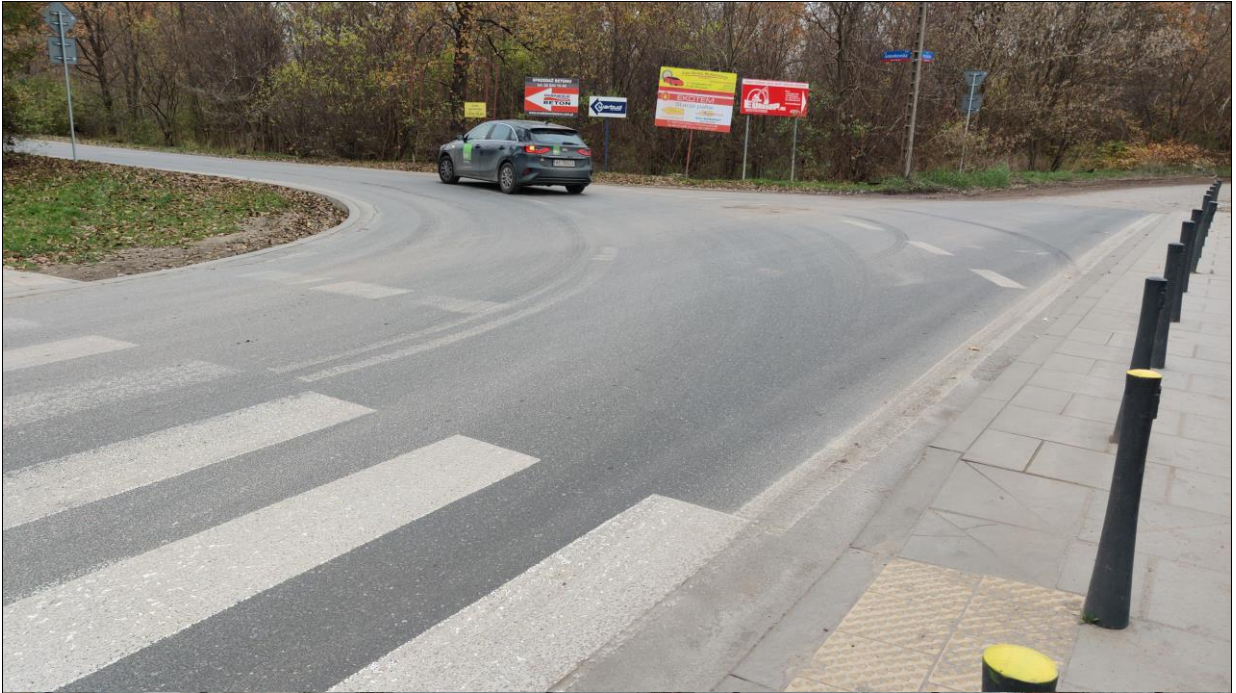
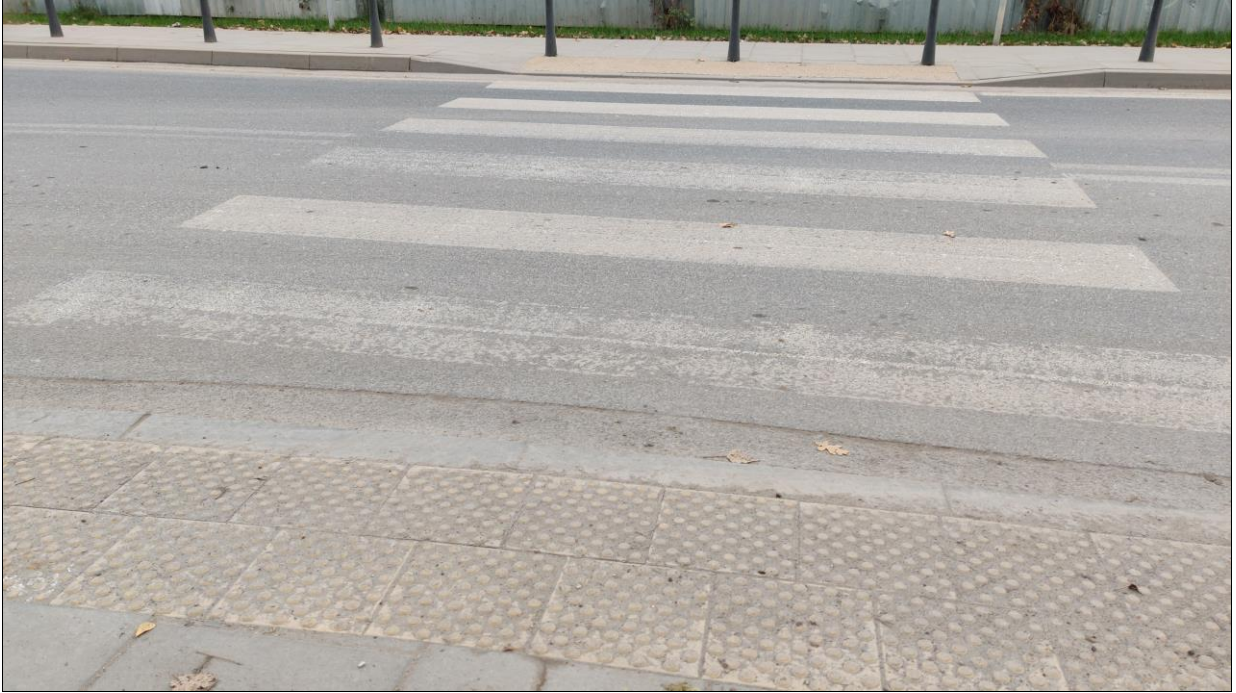
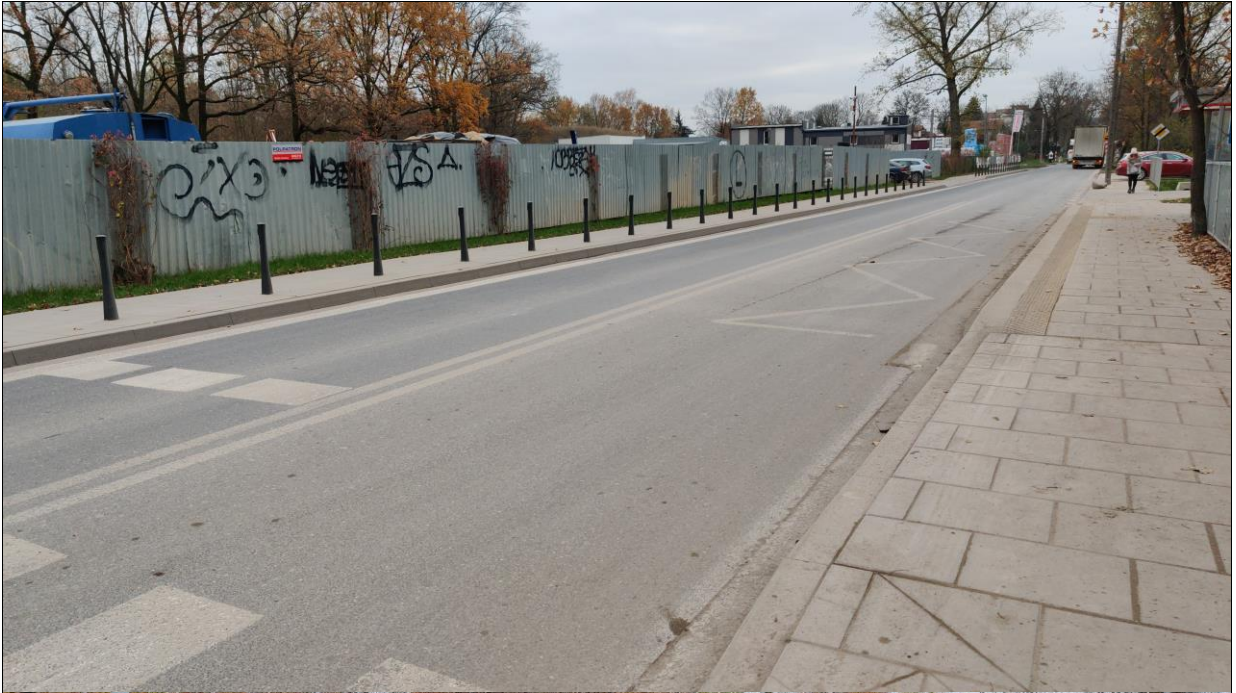
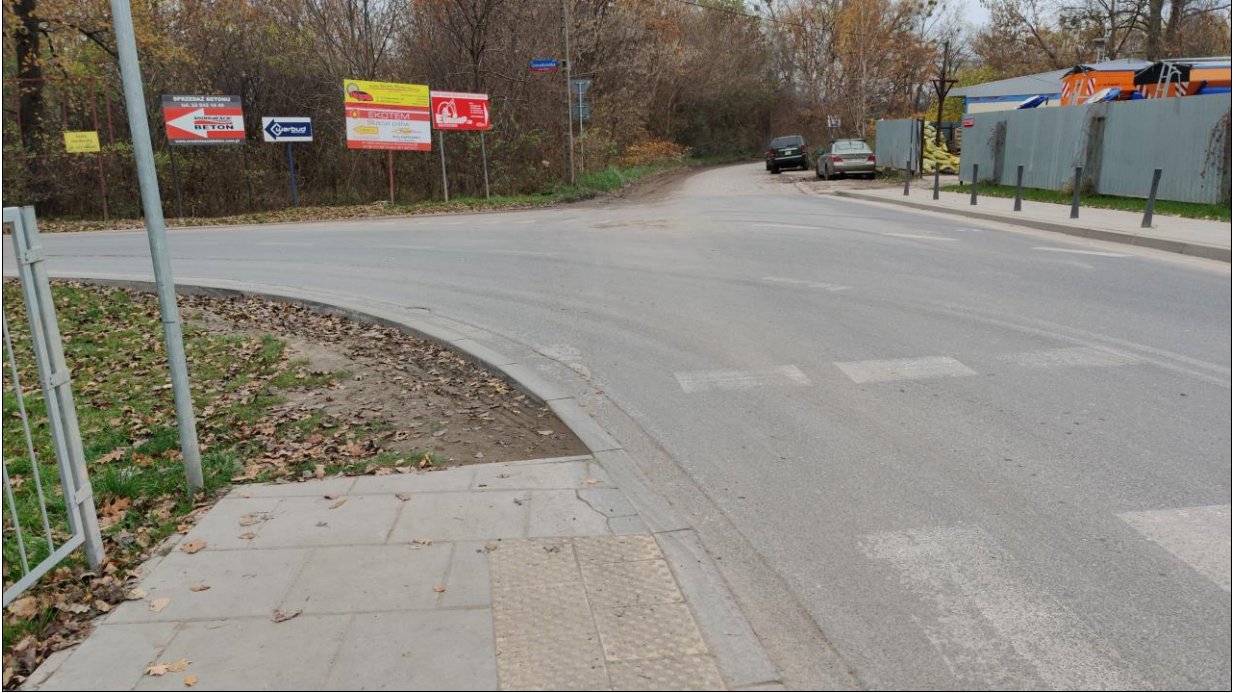
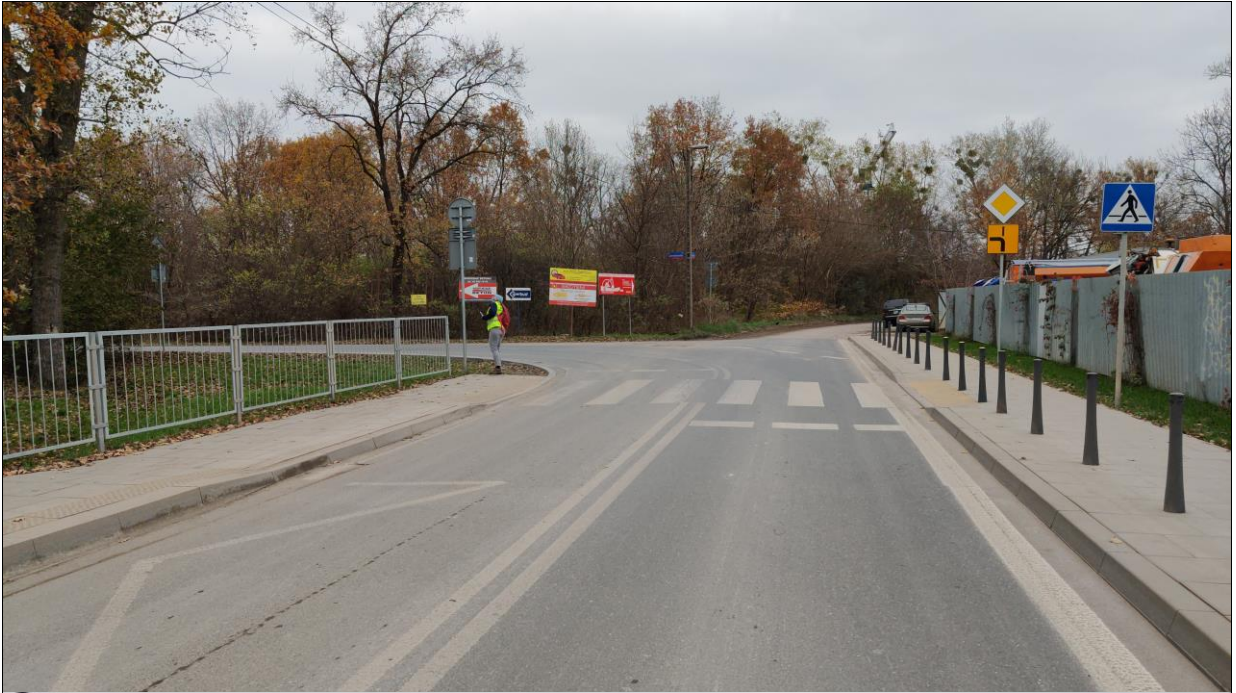
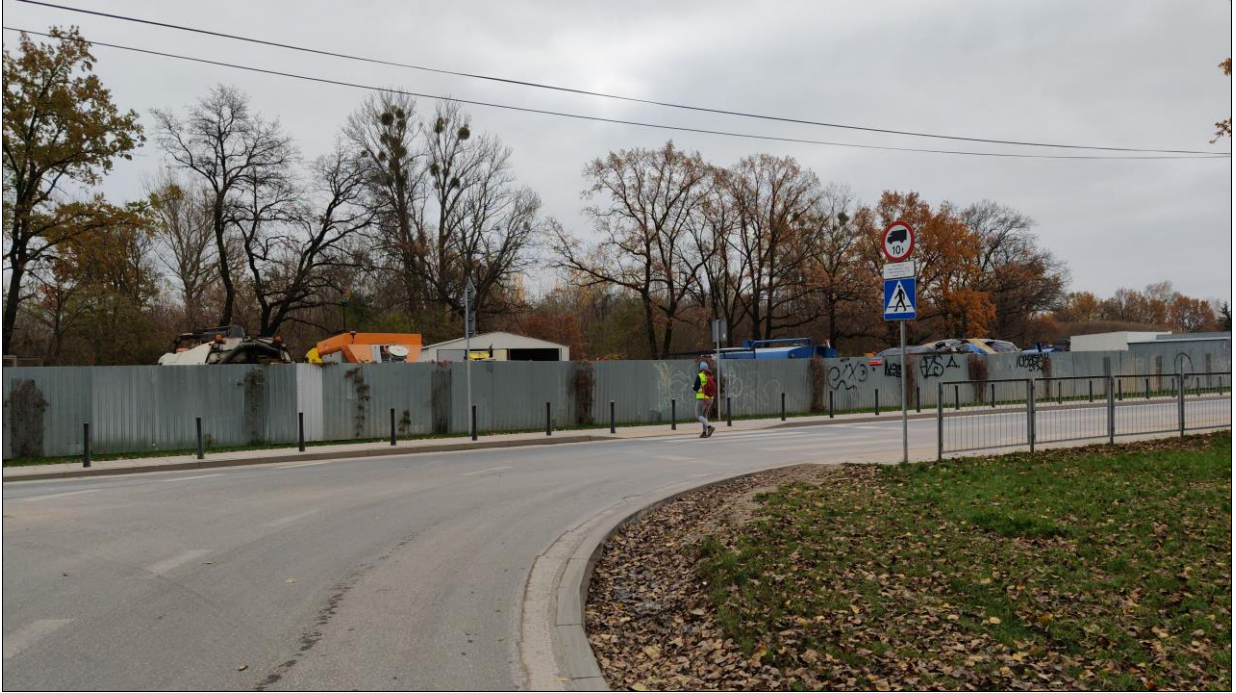
ZDJĘCIA

Przejście dla pieszych przy skrzyżowaniu z łamanym pierwszeństwem na jezdni nadrzędnej. W obszarze przejścia stwierdzono duży udział pojazdów ciężarowych.

Za przejściem dla pieszych znajduje się przystanek autobusowy w bezpośredniej bliskości przejścia. Podczas wymiany pasażerów karoseria autobusu istotnie ograniczy widoczność kierowca – pieszy dla kierujących jadących w przeciwną stronę, co autobus.

Na odcinku poprzedzającym przejście dla pieszych (od strony północnej) jezdnie nie jest ograniczona krawężnikiem wysokim. Pieszy na tym chodniku oraz w strefie oczekiwania przy przejściu narażony jest na najechanie przez kierowcę, gdyż brak wyniesienia kierowcy ścinają zakręt co widać wyraźnie po śladach.

Na łuku wewnętrznym drogi gałęzie drzew nieznacznie ograniczają widoczność kierowca – pieszy.

Zaleca się zmianę lokalizacji przystanku autobusowego, lub realizację wyspy azylu lub realizację zatoki autobusowej.

Na łuku wewnętrznym przy dojeździe do przejścia należy zrealizować krawężnik wysoki, tak aby zapewnić wyższy poziom bezpieczeństwa pieszych lub zastosować słupki lub inne fizyczne elementy uniemożliwiające ścianie łuk drogi.

Należy prowadzić regularną pielęgnację zieleni.
