FORMULARZ AUDYTU BRD		Arkusz 1
Audytor	Artur Ryś	
Data, Godzina	08.05.2019 14:15	
Pogoda	Zachmurzenie: Częściowe

METRYKA WEDŁUG INWENTARYZACJI			
NR PRZEJŚCIA	3037		
DZIELNICA	Wawer	KATEGORIA	województwa
ULICA	Wał Miedzeszyński	LICZBA PASÓW	2
SKRZYŻOWANIE ZJAZD	Strzygłowska		
OPIS	przez Wał Miedzeszyński

FORMULARZ AUDYTU BRD		Arkusz 2
NR PRZEJŚCIA	3037

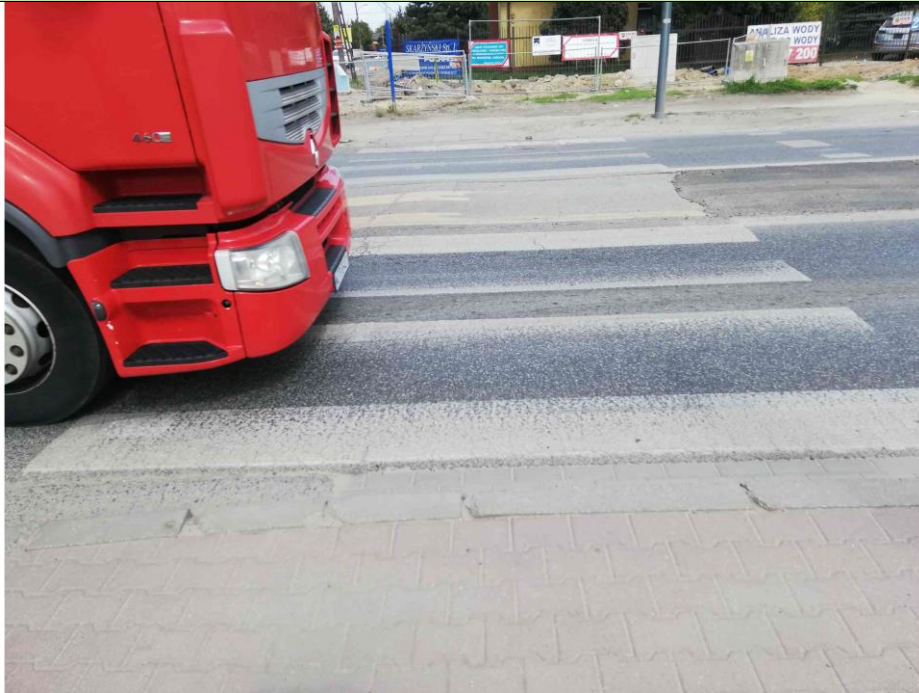
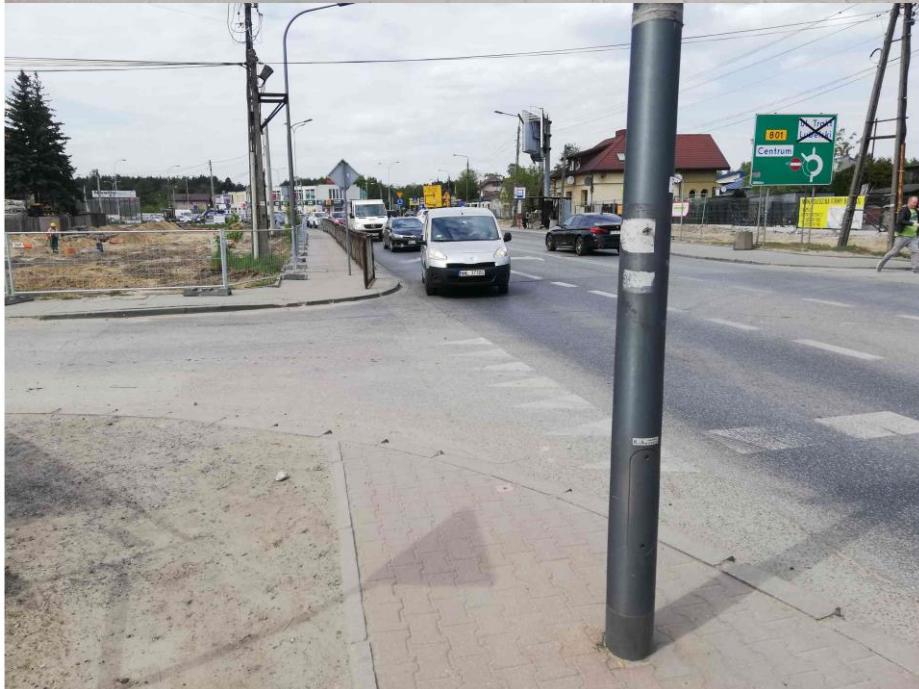
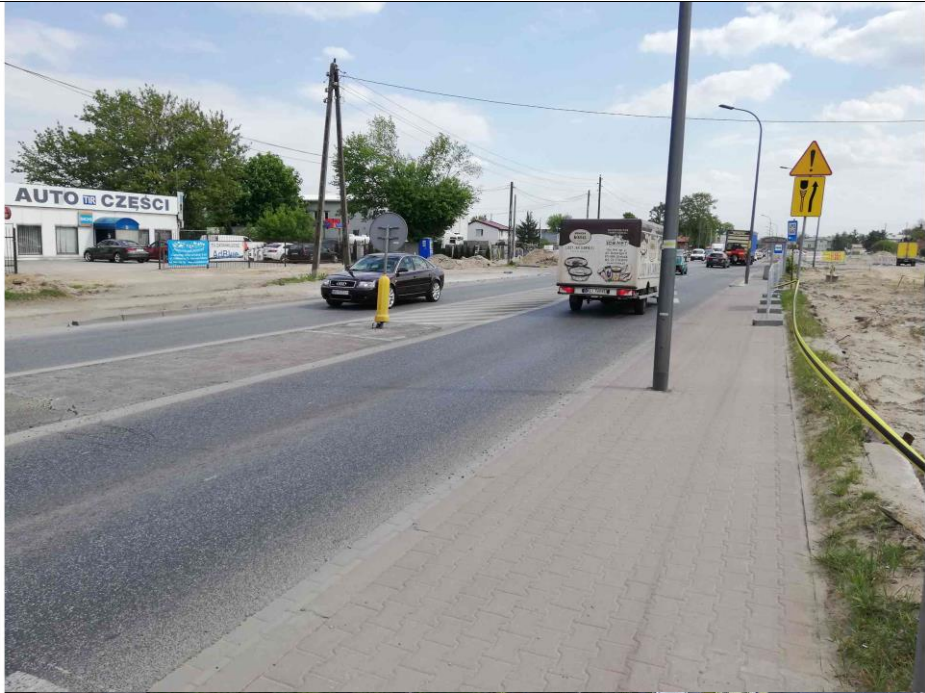
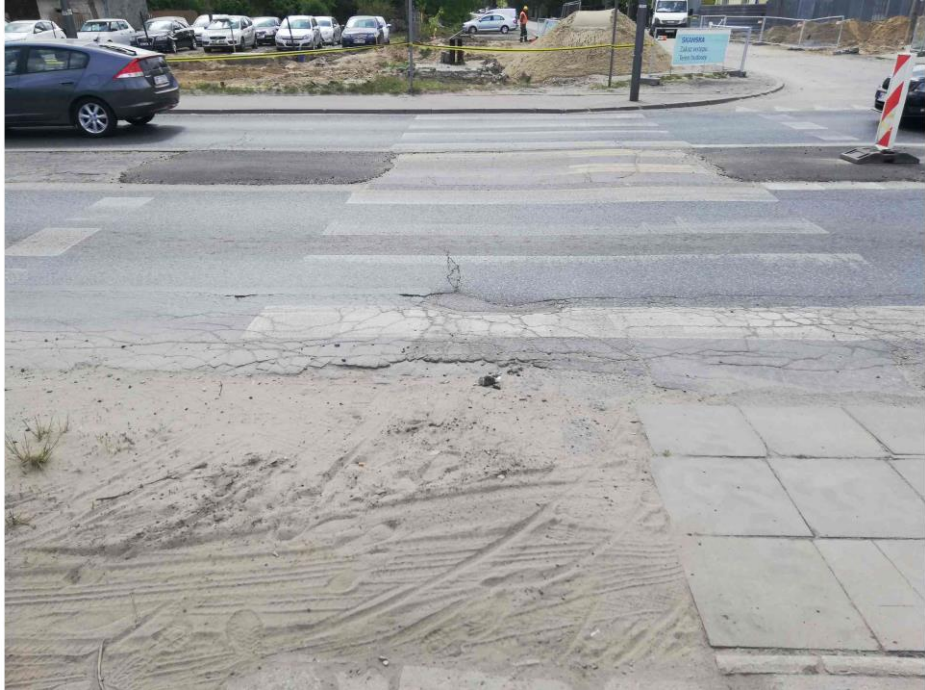
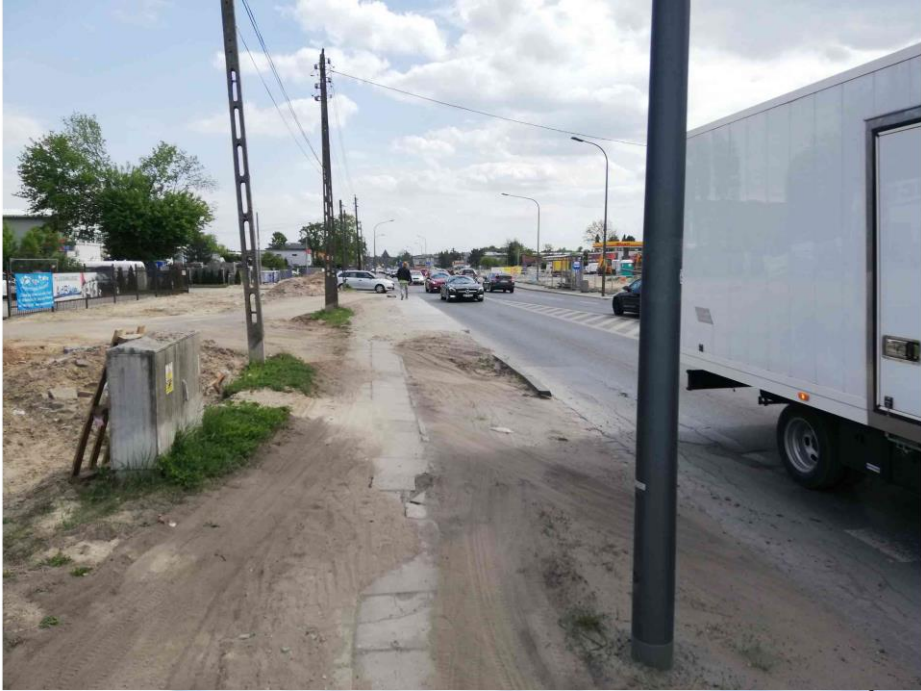
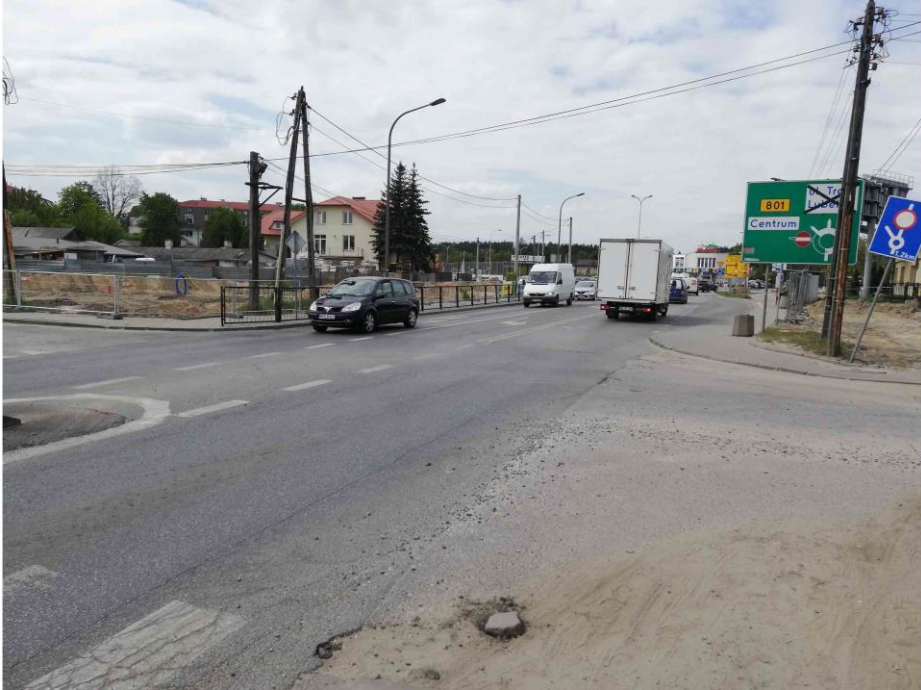
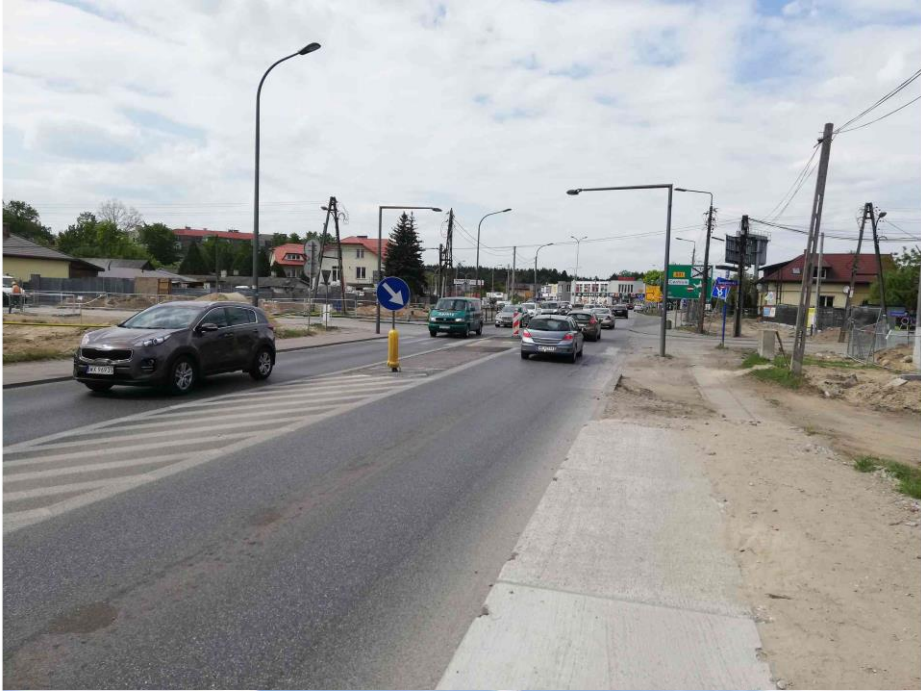
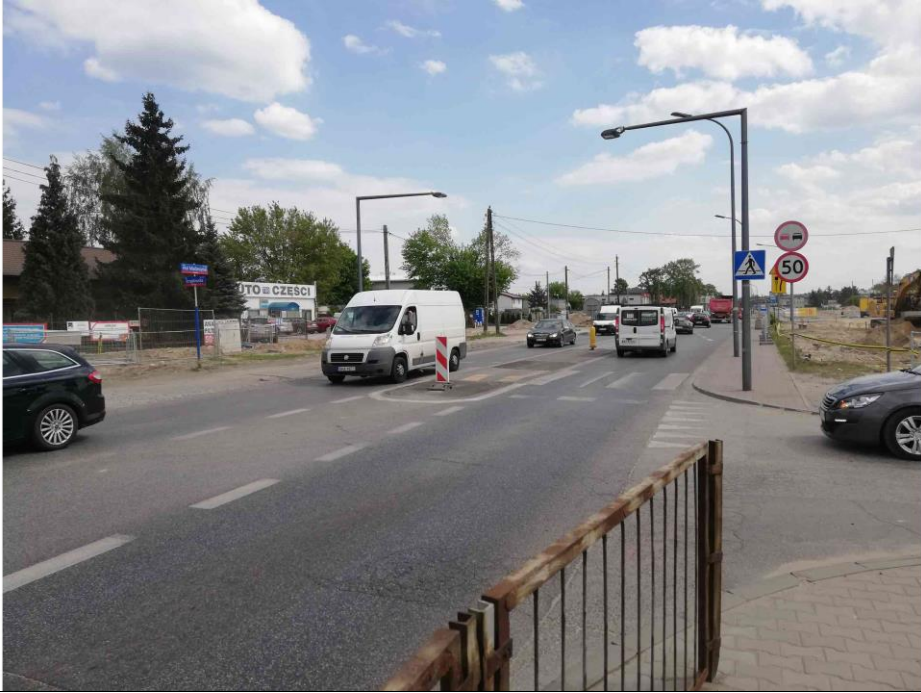
ZDJĘCIA

Uwagi	Brak znaku D-6 kier. N strona prawa.
-------	--------------------------------------

WIDOCZNOŚĆ			
WIDOCZNOŚĆ POMIERZONA			
KIERUNEK RUCHU PIESZEGO	W	W LEWO	+100 m
		W PRAWO	+100 m
		W TYŁ	ND
	E	W LEWO	40 m
		W PRAWO	+100 m
		W TYŁ	ND
WIDOCZNOŚĆ WYMAGANA			
KIERUNEK RUCHU PIESZEGO	W	W LEWO	65 m
		W PRAWO	65 m
		W TYŁ	ND
	E	W LEWO	65 m
		W PRAWO	65 m
		W TYŁ	ND
OGRANICZENIA WIDOCZNOŚCI			
KIERUNEK RUCHU PIESZEGO	W	STRONA LEWA	Brak
		STRONA PRAWA	Brak
	E	STRONA LEWA	Inne: wygrozdenia dla pieszych
		STRONA PRAWA	Brak

Przejście zlokalizowane na wlocie głównym skrzyżowania, na którym występuje duże natężenie ruchu kołowego, w tym ciężkiego. Posiada szereg mankamentów natury brd, które istotnie mogą wpływać na zagrożenia dla ruchu pieszego występującego w jego obrębie. Do najistotniejszych należy zaliczyć zbyt dużą długość przejścia, w tym brak odpowiedniego zabezpieczenia pieszych w obrębie wyspy środkowej, która jest wyznaczona jedynie oznakowaniem poziomym i nie chroni w sposób wystarczający przekraczających jezdnię pieszych, narażając ich na potrącenia. Ponadto stwierdzono brak oznakowania pionowego po jednej ze stron przejścia, co może skutkować brakiem możliwości dostrzeżenia przejścia przez kierujących i niezachowania przez nich wystarczającej ostrożności. Stan oznakowania poziomego jest przy tym niewystarczająco dobry. Innymi mankamentami są zły stan techniczny chodnika przy jednej z krawędzi przejścia, jak również ograniczenia widoczności (zwłaszcza dotyczące osób o niskim wzroście) spowodowane wygradzeniami kanalizującymi ruch pieszych lecz o konstrukcji przesłaniającej jezdnię. Ograniczenia widoczności przed przejściem wpływają na brak pełnej możliwości oceny sytuacji przed przejściem / na jezdni, co może także skutkować potrąceniami pieszych. Ponadto brak jest usprawnień dla osób o ograniczonej możliwości poruszania się (brak obniżonego krawężnika po stronie zachodniej), jak i dla osób słabo- lub niewidzących (zdegradowany chodnik przy krawędzi przejścia po stronie zachodniej). Mogą powstawać sytuacje, w której piesi (np. poruszający się na wózkach inwalidzkich) przemieszczają się przez przejście z zamiarem dynamicznego opuszczenia jezdni, jednak na jej krawędzi zostają zaskoczeni przez wysoki krawężnik i opuszczenie jezdni zajmuje im dłużej niż to zaplanowali. Dodatkowo dla kierowców, pieszy zatrzymujący się na końcu przejścia dla pieszych też może być zaskoczeniem. Osoba niedowidząca i niewidząca natomiast nie będzie miała szans aby ocenić, czy znajduje się w obszarze chronionym czy już na przejściu dla pieszych. W czasie inspekcji stwierdzono także, że przejście jest wrażliwe na zasłanianie trójkąta widoczności przez możliwość parkowania pojazdów przed nim, po stronie wschodniej.

Rekomenduje się poprawę stanu technicznego chodników i jezdni kołowych w rejonie przejścia oraz wyposażenie ich w usprawnienia dla osób o szczególnych potrzebach ruchowych. Ponadto należy wyposażyć przejście w azyl odpowiednio chroniący, poprzez wysoki krawężnik, pieszych na nim, jak również zapewnienie czystego pola trójkąta widoczności po obu stronach przejścia, poprzez fizyczne uniemożliwienie parkowania pojazdów przed przejściem, regulację położenia lub zmianę typu ogrodzeń. Należy uzupełnić także oznakowanie pionowe i poprawić stan oznakowania poziomego oraz zastosować środki uspokojenia ruchu, na przykład poprzez instalację wyspowych progów zwalniających.
