FORMULARZ AUDYTU BRD		Arkusz 1
Audytor	Marcin Budzyński	
Data, Godzina	26.04.2019 12:05	
Pogoda	Słonecznie

METRYKA WEDŁUG INWENTARYZACJI			
NR PRZEJŚCIA	3043		
DZIELNICA	Wawer	KATEGORIA	województwa
ULICA	Wał Miedzeszyński	LICZBA PASÓW	3
SKRZYŻOWANIE ZJAZD	Rochodnikowa		
OPIS	przez Wał Miedzeszyński

FORMULARZ AUDYTU BRD		Arkusz 2
NR PRZEJŚCIA	3043

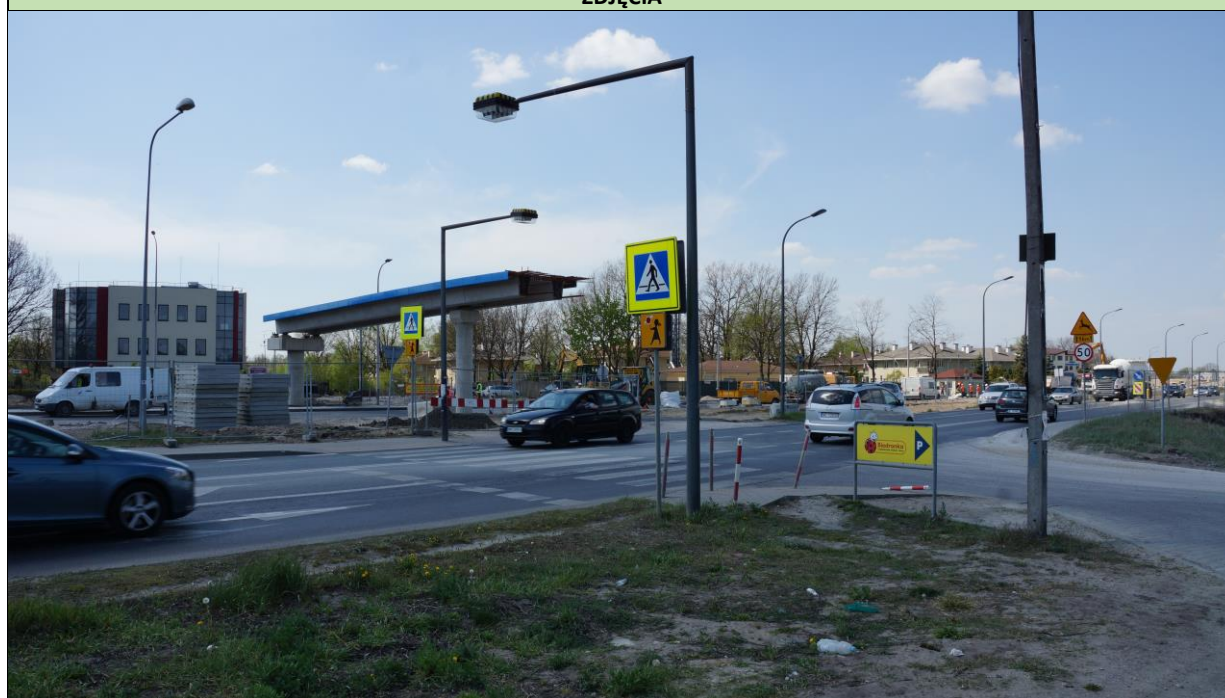
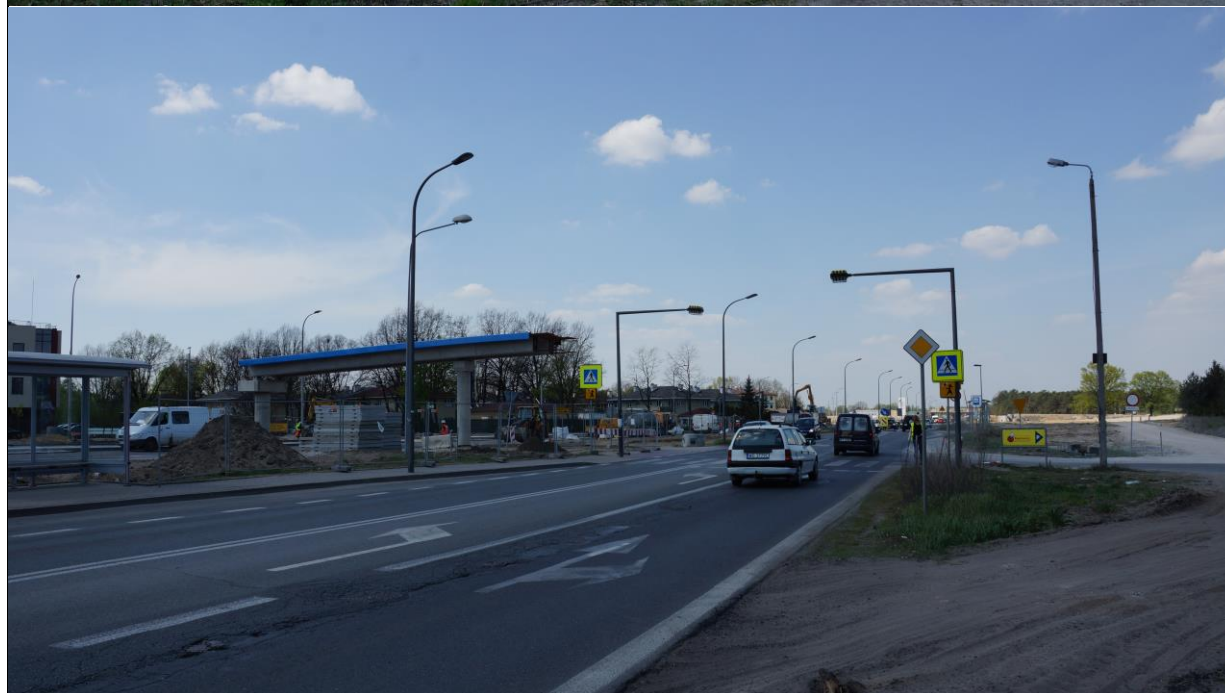
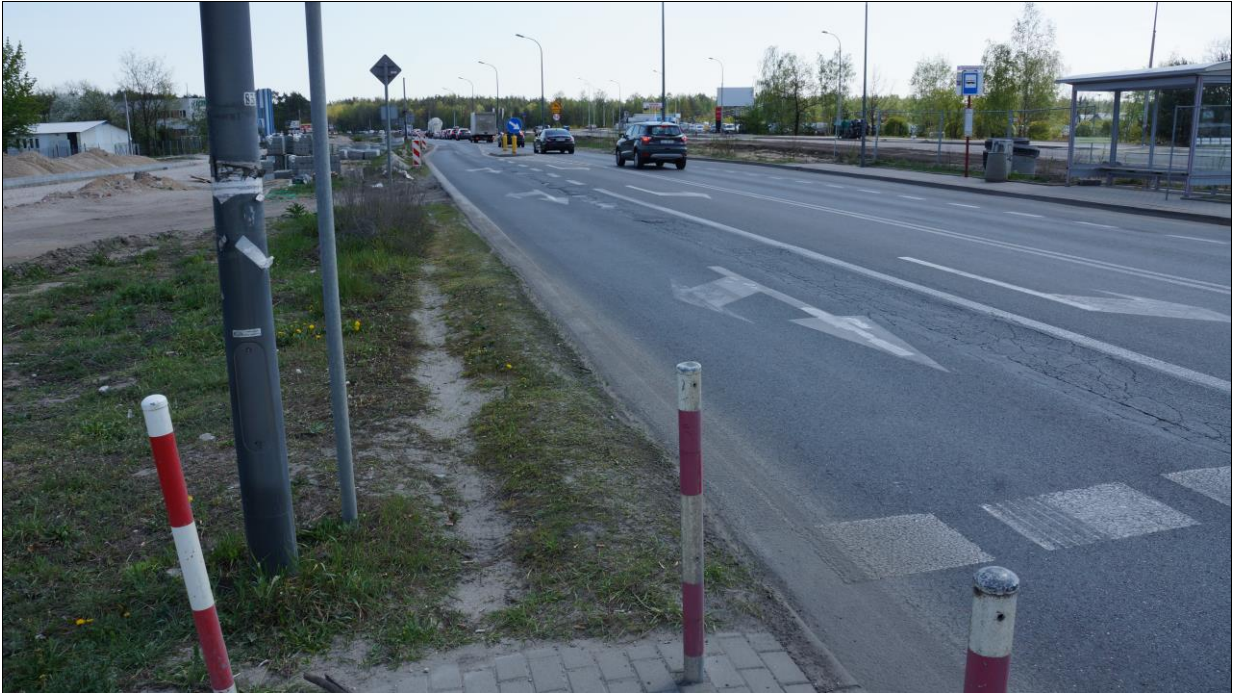
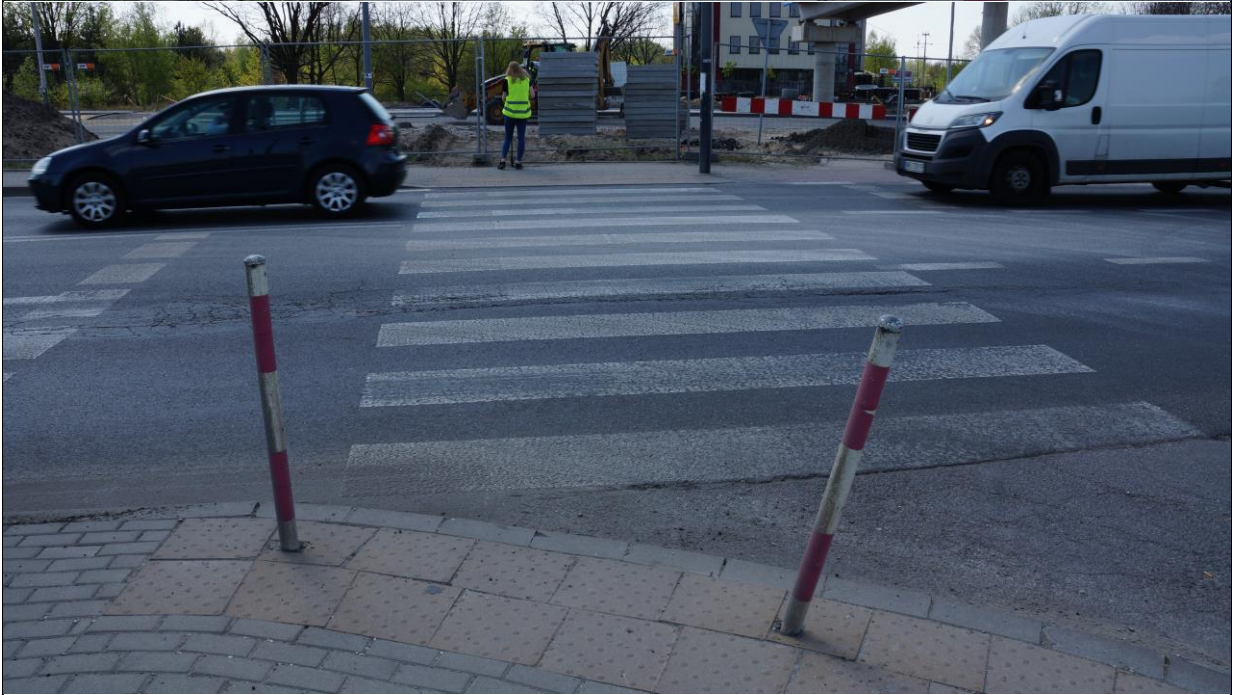
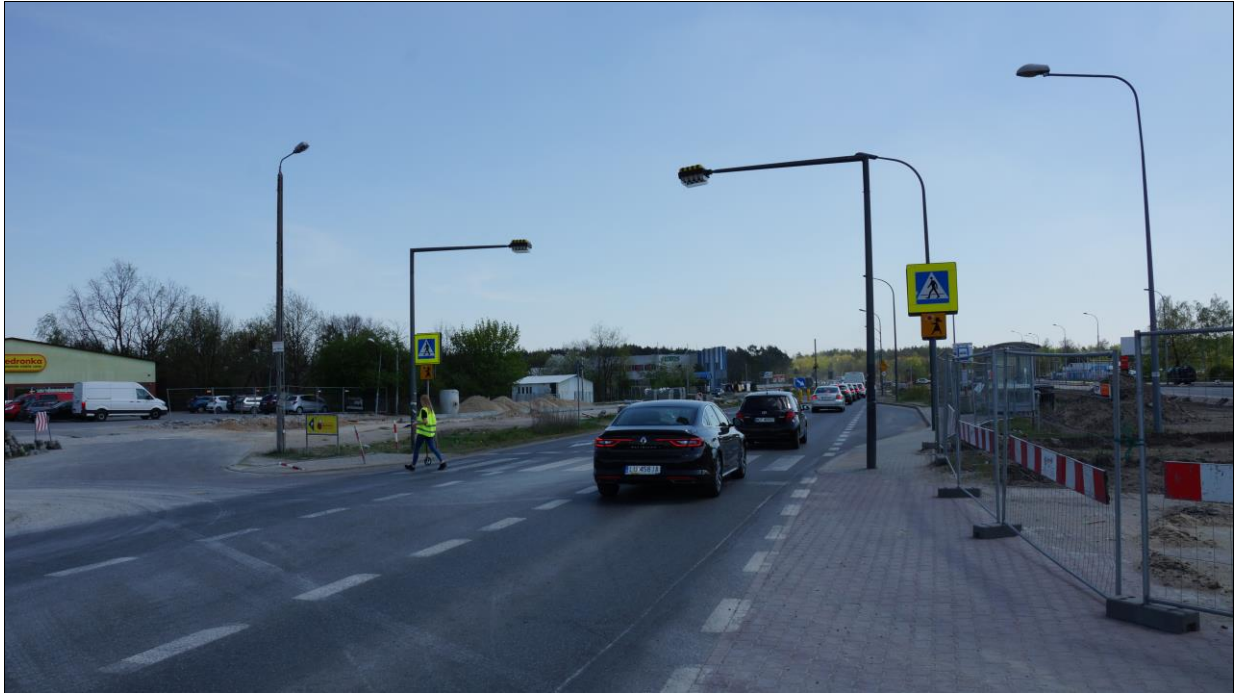
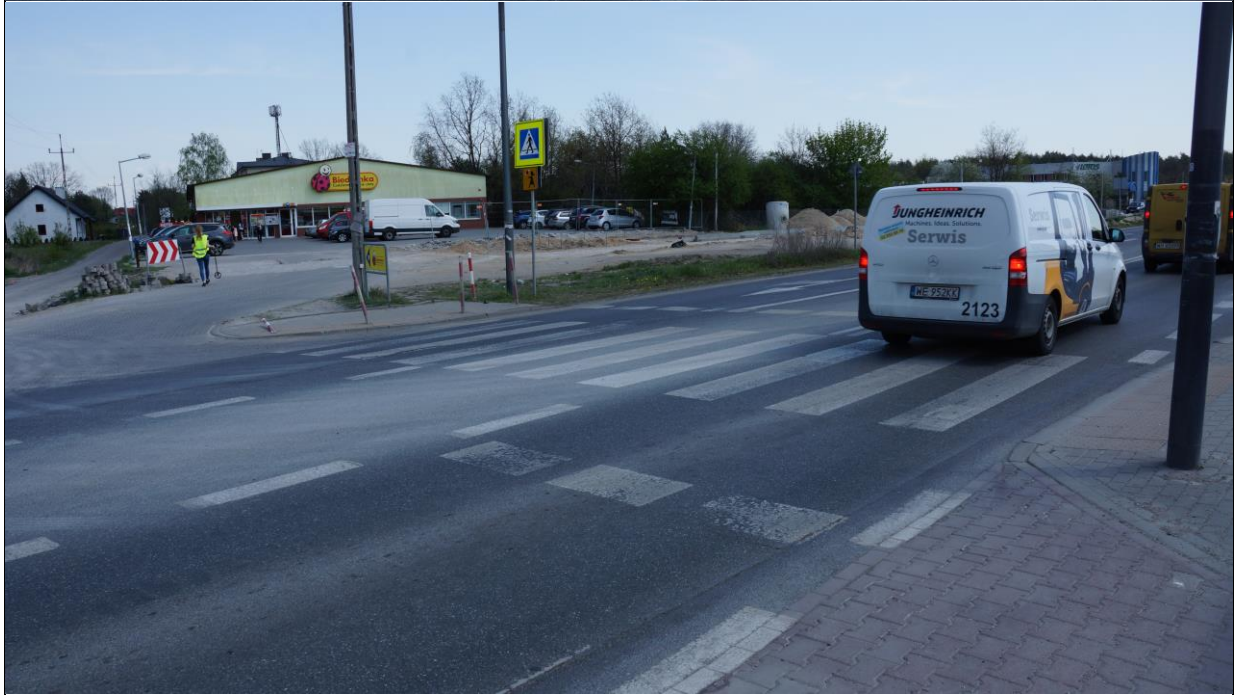
ZDJĘCIA

Przejście dla pieszych na drodze nadrzędnej.
Problemy.

Wysoka prędkość w rejonie przejścia. Długa prosta oraz brak elementów uspokojenia ruchu sprzyjają tak wysokiej prędkości, szczególnie poza okresami szczytów transportowych, znacznie przekraczającej dopuszczony limit. Wiąże się to z ryzykiem najechania na pieszego i bardzo dużą ciężkością wypadków. Pieszy przy wysokiej prędkości pojazdów może niewłaściwie ocenić odległość i wejść na przejście, a jednocześnie kierowca może nie zdążyć wyhamować przed pieszym.

Niechroniony pieszy na krawędzi przejścia. W obrębie przejścia brak jest wyniesionych ponad nawierzchnię jedni krawężników. Pieszy oczekując na krawędzi jezdni, nie ma żadnego zabezpieczenia w przypadku nawet drobnego błędu kierowcy, polegającego na zjechaniu kołem z pasa ruchu. Skutkiem tego może być najechanie na pieszego, często z dużą prędkością.

Zbyt długie przejście dla pieszych. Pieszy przekraczając długie przejście dla pieszych narażony jest na ryzyko potrącenia na długim odcinku. Pieszy będzie potrzebował więcej czasu (dłuższą lukę czasową pomiędzy pojazdami), aby przekroczyć jezdnię. Powoduje to niepotrzebne zagrożenia niechronionych użytkowników ruchu. Do tego przy dwóch pasach w jednym kierunku występuje ryzyko, że w sytuacji kiedy jeden z kierowców zatrzyma się, ustępując pierwszeństwa pieszemu, kierowca na sąsiednim pasie tego nie zrobi i dojdzie do najechania na pieszego.

Inne – (W połączeniu z uwagą dotyczącą niechronionego pieszego na krawędzi jezdni). Pieszy oczekujący na przejście w kierunku obiektu handlowego jest zlokalizowany na powierzchni wjazdu, co może spowodować najechanie na niego przez pojazdy wjeżdżające lub zjeżdżające z drogi głównej.

Zalecenia. Wprowadzenie elementów uspokojenia ruchu np. wyspa azylu dla pieszych lub alternatywnie automatyczny nadzór nad ruchem lub sygnalizacja świetlna. Wyniesienie chodnika na krawędzi jezdni, wybudowanie krawężnika przed przejściem. Korekta wjazdu lub przeniesienie przejścia dla pieszych.
