FORMULARZ AUDYTU BRD		Arkusz 1
Audytor	Marcin Budzyński	
Data, Godzina	26.04.2019 12:45	
Pogoda	Słonecznie

METRYKA WEDŁUG INWENTARYZACJI			
NR PRZEJŚCIA	3047		
DZIELNICA	Wawer	KATEGORIA	województwa
ULICA	Wał Miedzeszyński	LICZBA PASÓW	2
SKRZYŻOWANIE ZJAZD	Werbeny		
OPIS	przez Wał Miedzeszyński

FORMULARZ AUDYTU BRD		Arkusz 2
NR PRZEJŚCIA	3047

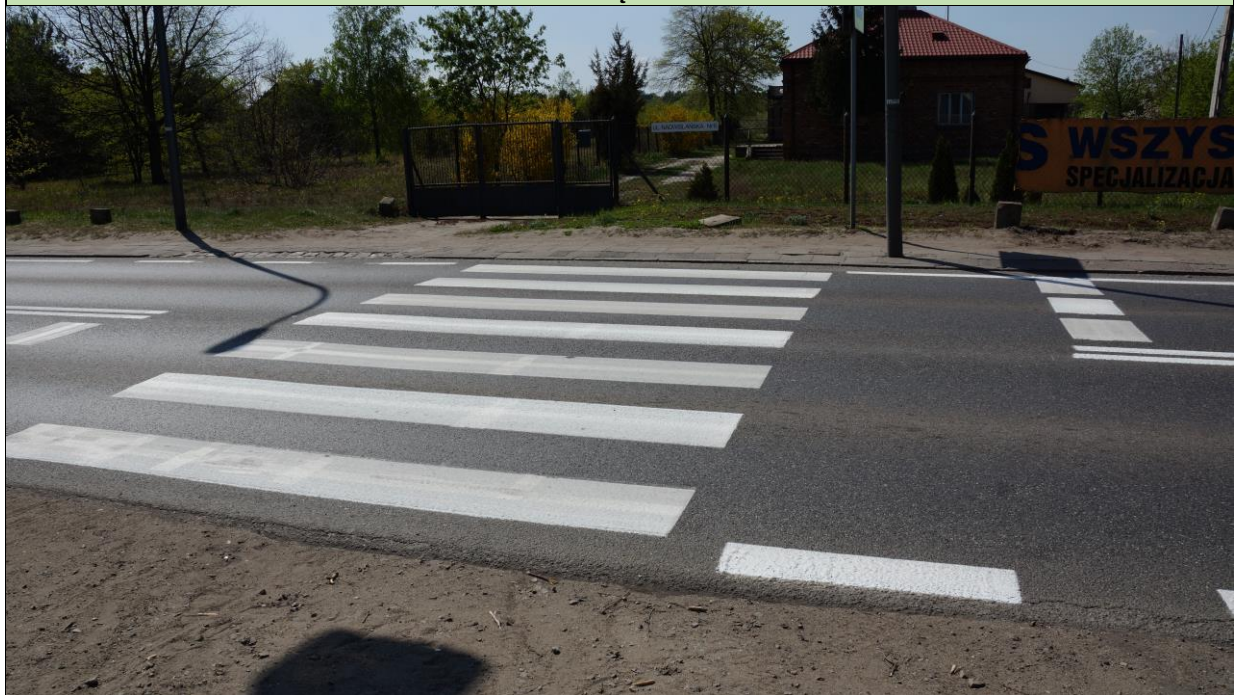
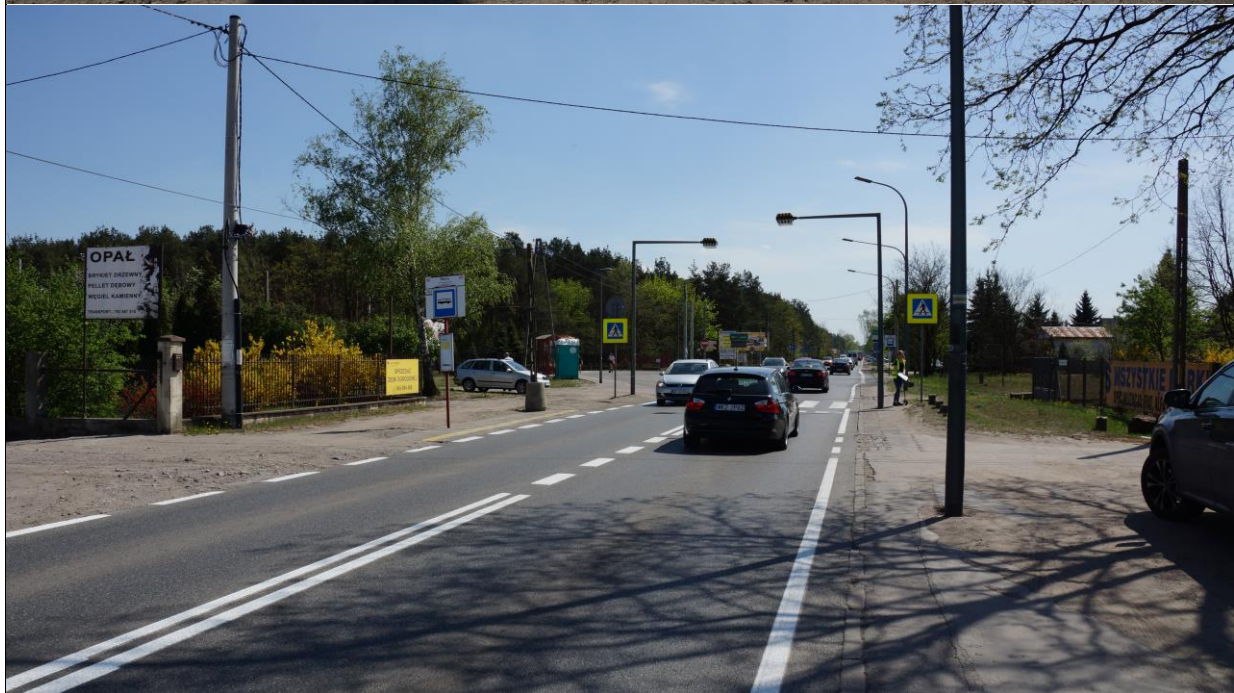
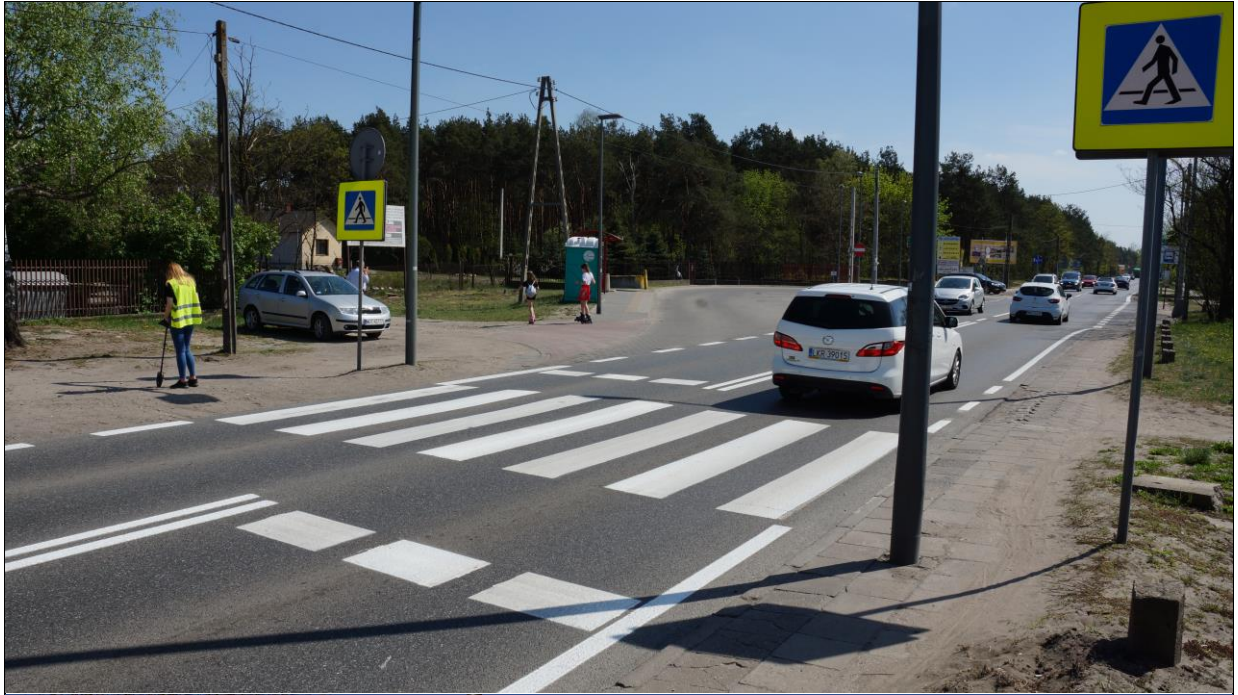
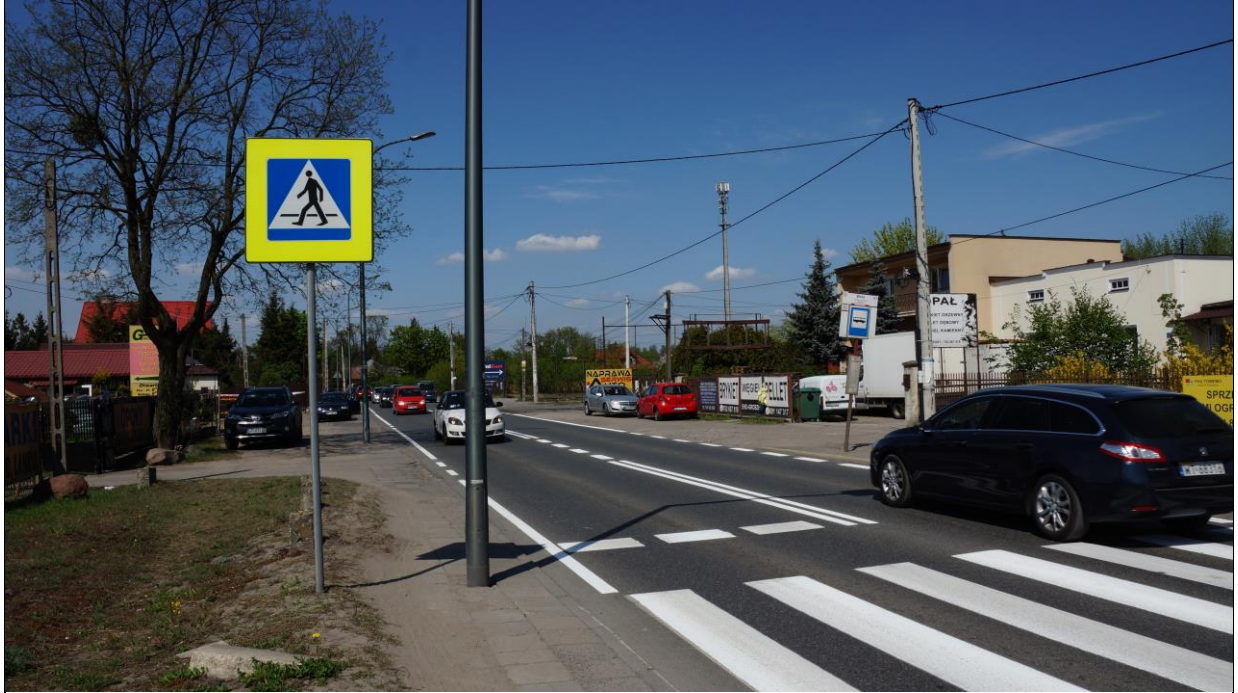
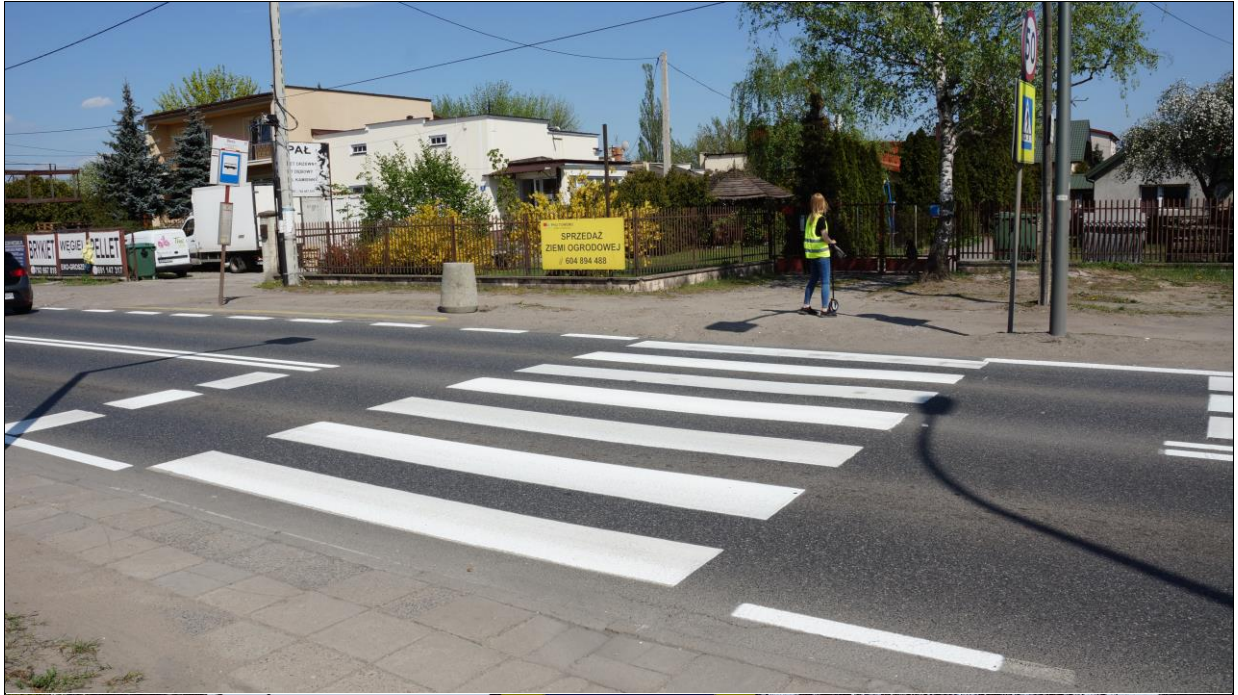
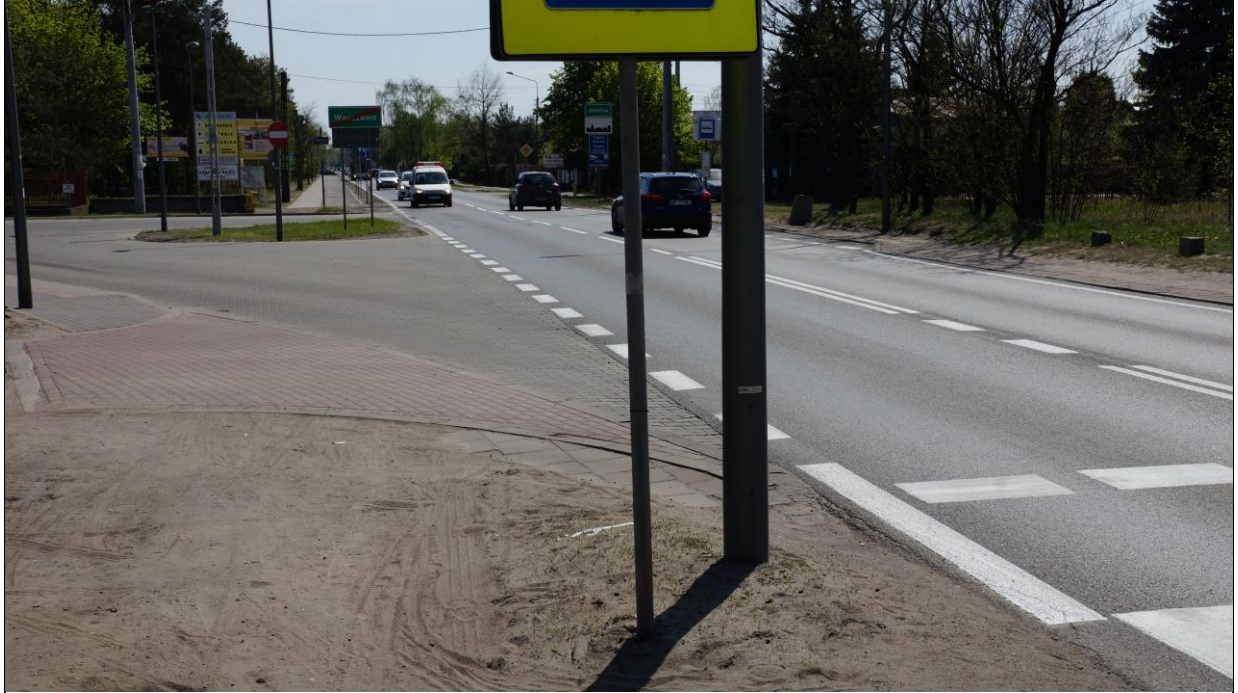
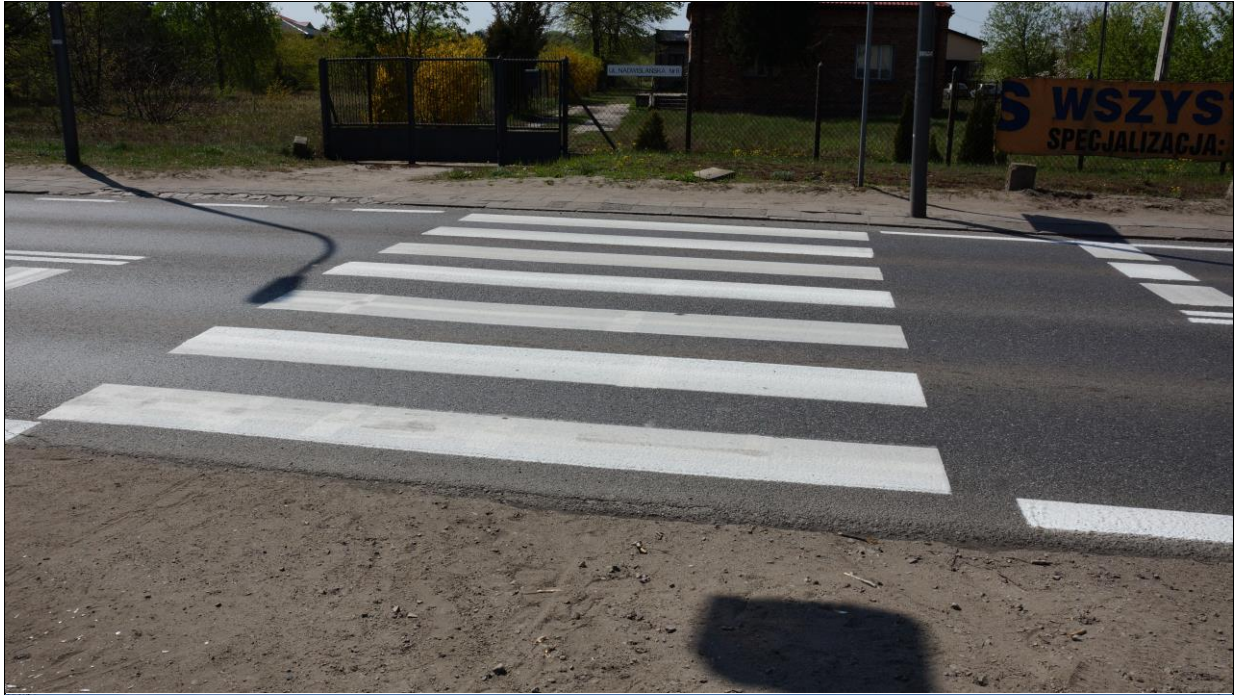
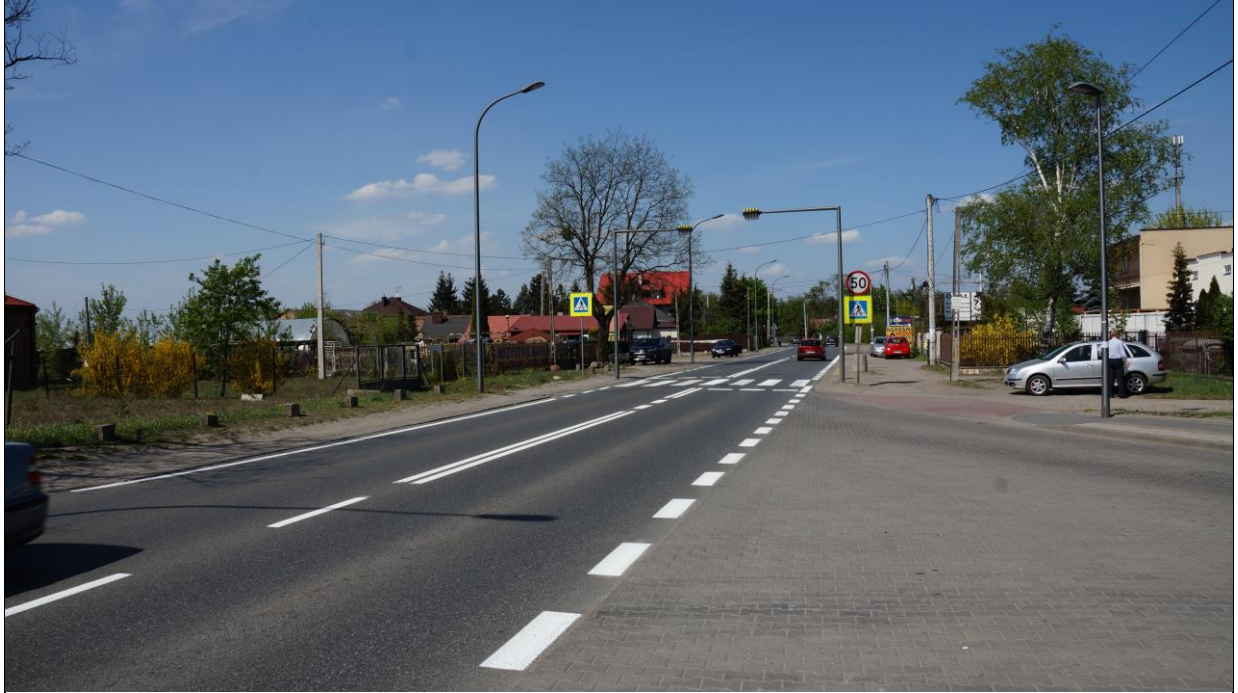
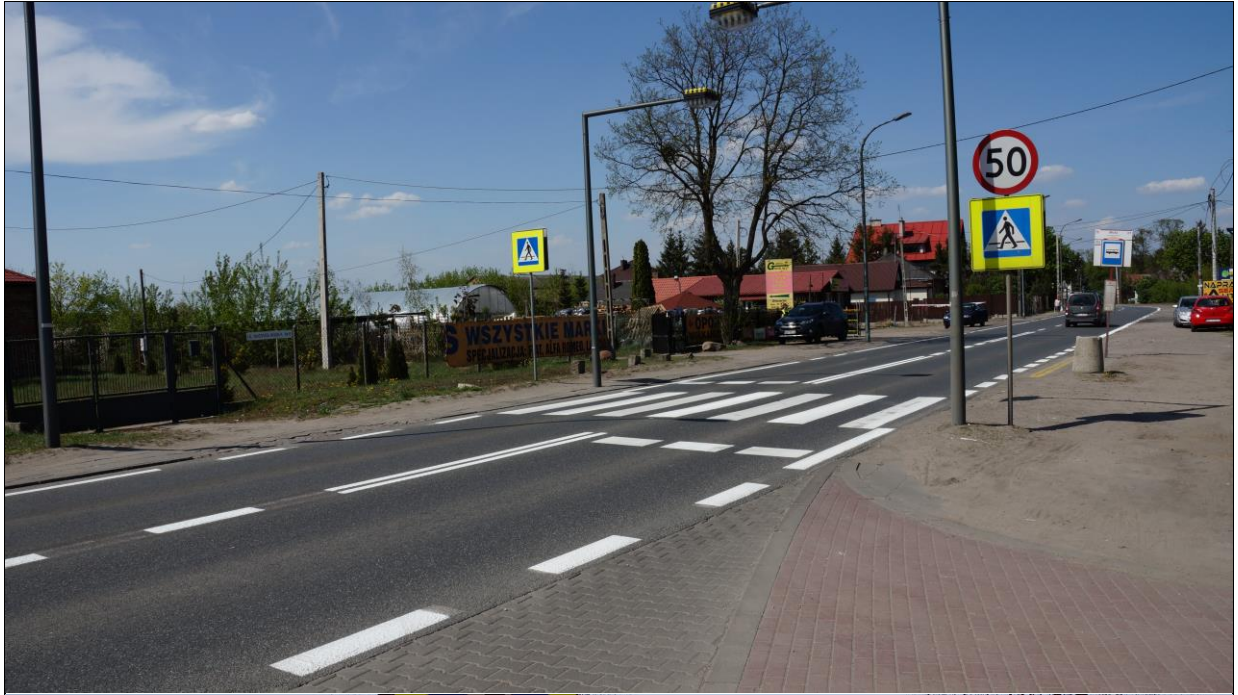
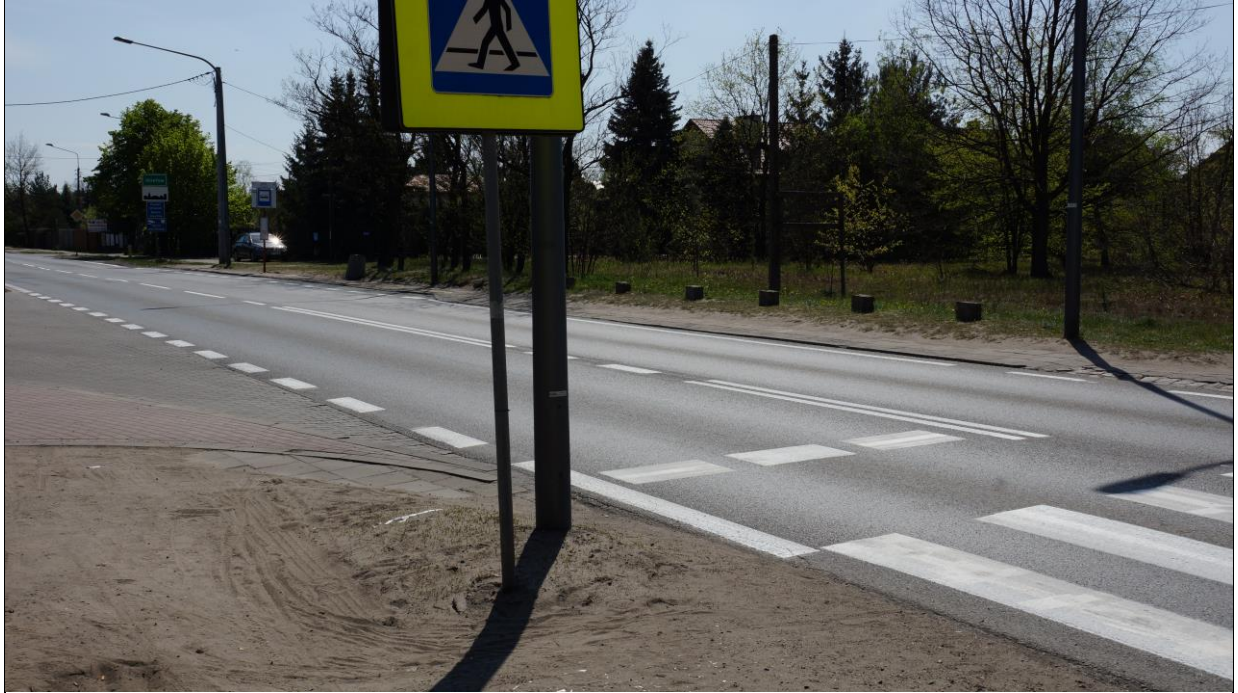
ZDJĘCIA

Przeście dla pieszych na drodze nadrzędnej.
Problemy.

Brak urządzeń dla niewidomych. Brak urządzeń dla osób niedowidzących i niewidomych w obrębie wyspy azylu może powodować ich dezorientację i niekontrolowane wejście na jezdnię.

Ograniczona widoczność ze względu na lokalizację przystanków autobusowych.
Stojący autobus na pasie ruchu bezpośrednio za przejściem całkowicie ogranicza widoczność w obrębie przejścia. Ograniczenia widoczności mogą powodować bardzo groźne w skutkach sytuacje na drodze. Kierujący zbliżający się do przejścia muszą mieć możliwość dostrzegania pieszych zbliżających się do przejścia i jednocześnie pieszy muszą mieć możliwość obserwacji potoków ruchu. Kierowca powinien dostosować swą prędkość aby zatrzymać się w przypadku, gdy pieszy wkroczy na przejście dla pieszych. Pieszy natomiast powinien upewnić się, że może przekraczać przejścia dla pieszych. W sytuacji gdy występują ograniczenia widoczności przez autobus stojący blisko przejścia, kierowca i pieszy nie są w stanie dostosować dynamiki ruchu i upewnić się co do możliwości dalszego przemieszczania. Pieszy widząc przejście dla pieszych ma wrażenie, że jest bezpieczny i często wkracza na jezdnię, natomiast kierujący nie mając szans na dostrzeżenie pieszych z odpowiednim wyprzedzeniem, są zaskakiwani i może okazać się, że ich prędkość jest zbyt duża aby bezpiecznie zatrzymać pojazd. W połączeniu z wysoką prędkością pojazdów w rejonie przejścia zwiększa to jeszcze bardziej ryzyko wystąpienia bardzo poważnych w skutkach najechań na pieszego.

Wysoka prędkość w rejonie przejścia. Długa prosta, brak elementów uspokojenia ruchu, sprzyja takiej wysokiej prędkości, szczególnie poza okresami szczytów transportowych, znacznie przekraczającej dopuszczony limit. Wiąże się to z ryzykiem najechania na pieszego i bardzo dużą ciężkością wypadków. Pieszy przy wysokiej prędkości pojazdów może niewłaściwie ocenić odległość i wejść na przejście, a jednocześnie kierowca może nie zdążyć wyhamować przed pieszym.

Niechroniony pieszy na krawędzi przejścia. W obrębie przejścia brak jest wyniesionych ponad nawierzchnię jedni krawężników. Pieszy oczekując na krawędzi jezdni, nie ma żadnego zabezpieczenia w przypadku nawet drobnego błędu kierowcy, polegającego na zjechaniu kołem z pasa ruchu. Skutkiem tego może być najechanie na pieszego, często z dużą prędkością. Dodatkowo za przejściem brak chodnika (po jednej stronie jezdni).

Wrażliwość na zastawianie. Przejście jest wrażliwe na wjazd pojazdów na obszar przy jezdni w rejonie przejścia dla pieszych. Takie pojazdy mogą znacząco ograniczyć widoczność w obrębie przejścia., co potencjalnie może prowadzić do wejścia pieszego na jezdnię przy ograniczonej widoczności i jednocześnie zbyt późne hamowanie kierującego

Wjazd bezpośrednio przed przejściem. Tak zlokalizowany wjazd może powodować ograniczenia widoczności dla pieszego, co może skutkować wejściem pod nadjeżdżający pojazd i jednocześnie zbyt późne hamowanie kierującego.

Inne – brak chodnika po jednej stronie. Powoduje to pogorszenie warunków poruszania się pieszych, szczególnie w zimie oraz przy opadach deszczu.

Inne - Od strony wjazdu do miejscowości przed przejściem dla pieszych na wspólnym słupku umieszczono znak B-33 „50 km/h” oraz znak D-6. Znak D-6 jest niżej niż znak D-33. Znak D-6 jest znakiem istotnym i nie jest zalecane łącznie go z innymi znakami niezwiązanymi z przejściem dla pieszych. Kilkadziesiąt metrów przed przejściem dla pieszych znajduje się znak D-42 wskazujący obowiązujące ograniczenie prędkości. Montowanie wielu znaków na jednym słupku może obniżyć ich dostrzegalność.

Zalecenia.

Wykonać urządzenia dla osób niewidomych. Zmiana lokalizacji przystanku autobusowego lub wykonanie zatok autobusowych, co poprawi widoczność. Wprowadzenie elementów uspokojenia ruchu np. wyspa azylu dla pieszych lub alternatywnie automatyczny nadzór nad ruchem lub sygnalizacja świetlna. Wyniesienie chodnika na krawędzi jezdni, wybudowanie krawężnika przed przejściem. Wybudowanie chodnika. Fizyczne wyeliminowanie możliwości parkowania w rejonie przejścia. Korekta wjazdu dla poprawy widoczności na przejściu.

Zaleca się rozdzielenie znaków B-33 „50 km/h” oraz znaku D-6. Powtórzenie ograniczenia prędkości zaraz po znaku D-42 nie przyniesie pożądanego efektu. Na wjeździe do miejscowości niezbędne są fizycznie urządzenia ograniczenia prędkości lub nadzór nad prędkością, sygnalizacja (wskazano je także powyżej).
