FORMULARZ AUDYTU BRD		Arkusz 1
Audytor	Marcin Budzyński	
Data, Godzina	26.04.2019 12:53	
Pogoda	Słonecznie

METRYKA WEDŁUG INWENTARYZACJI			
NR PRZEJŚCIA	3048		
DZIELNICA	Wawer	KATEGORIA	powiatowa
ULICA	Bysławska	LICZBA PASÓW	2
SKRZYŻOWANIE ZJAZD	Regionalna		
OPIS	przez Bysławską

<b>FORMULARZ AUDYTU BRD</b>		Arkusz 2
NR PRZEJŚCIA	<b>3048</b>

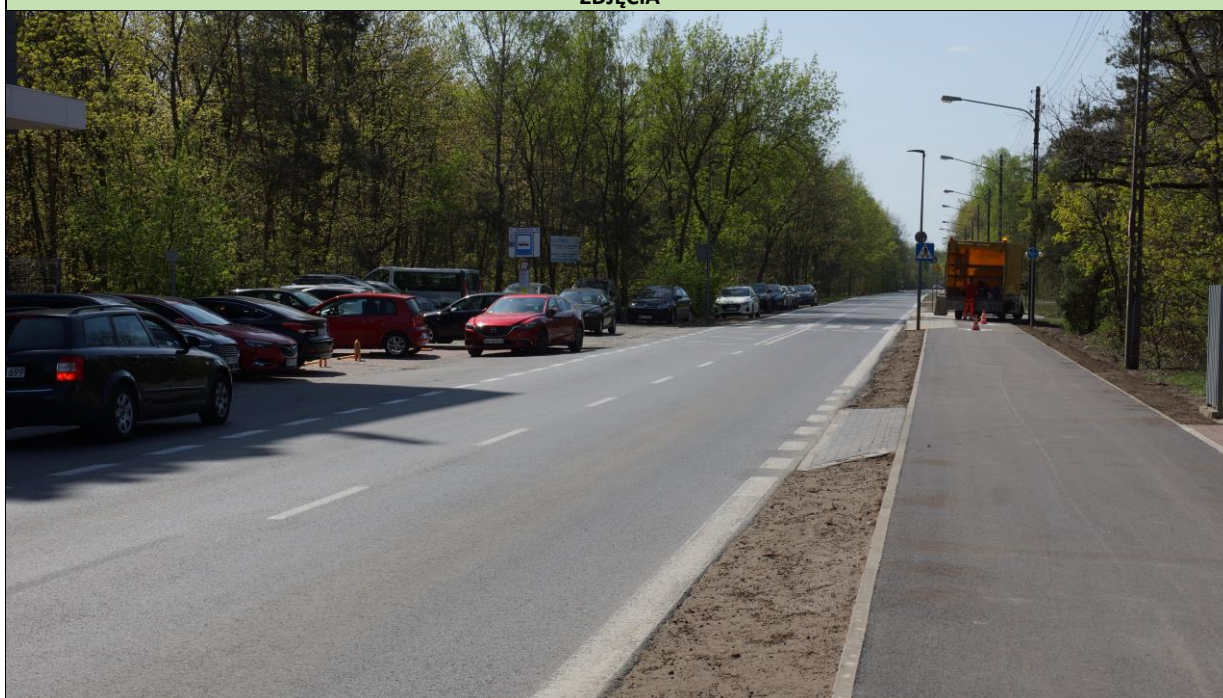
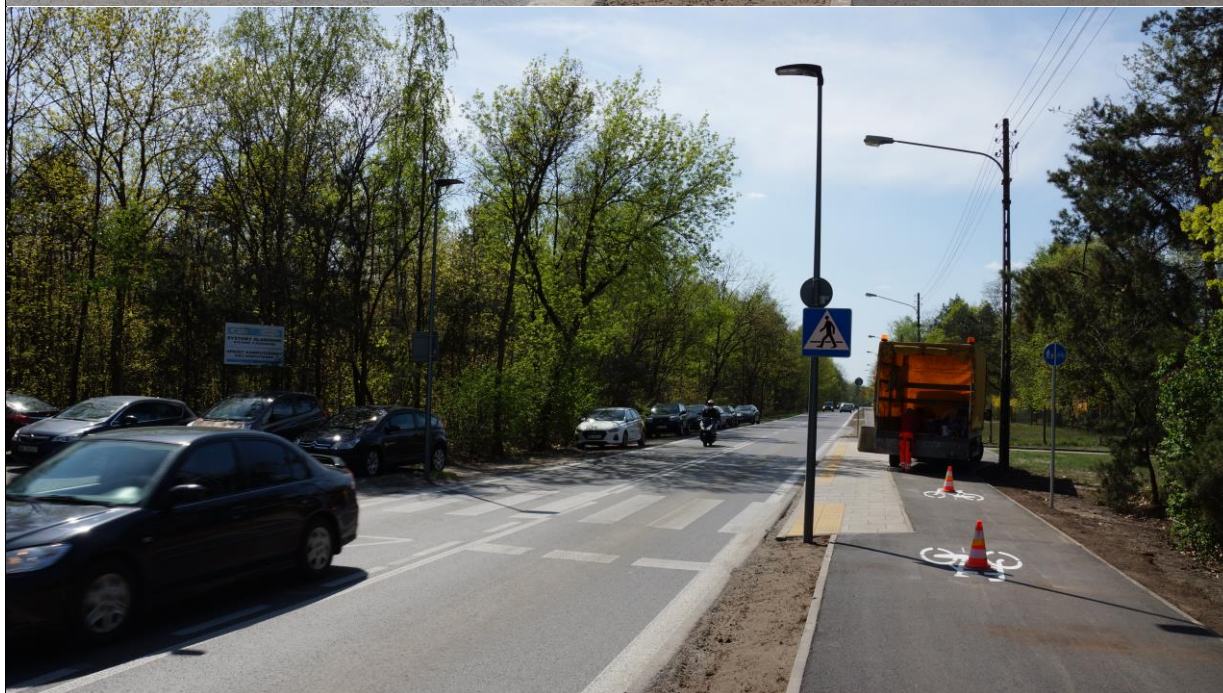
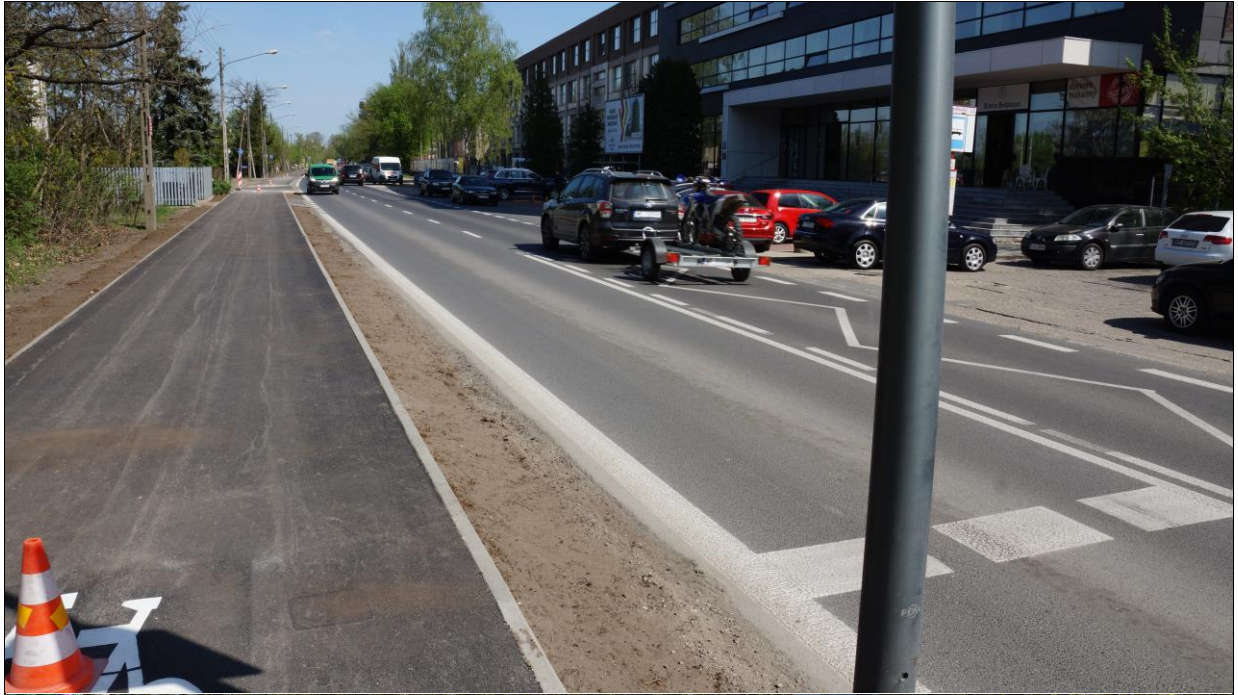
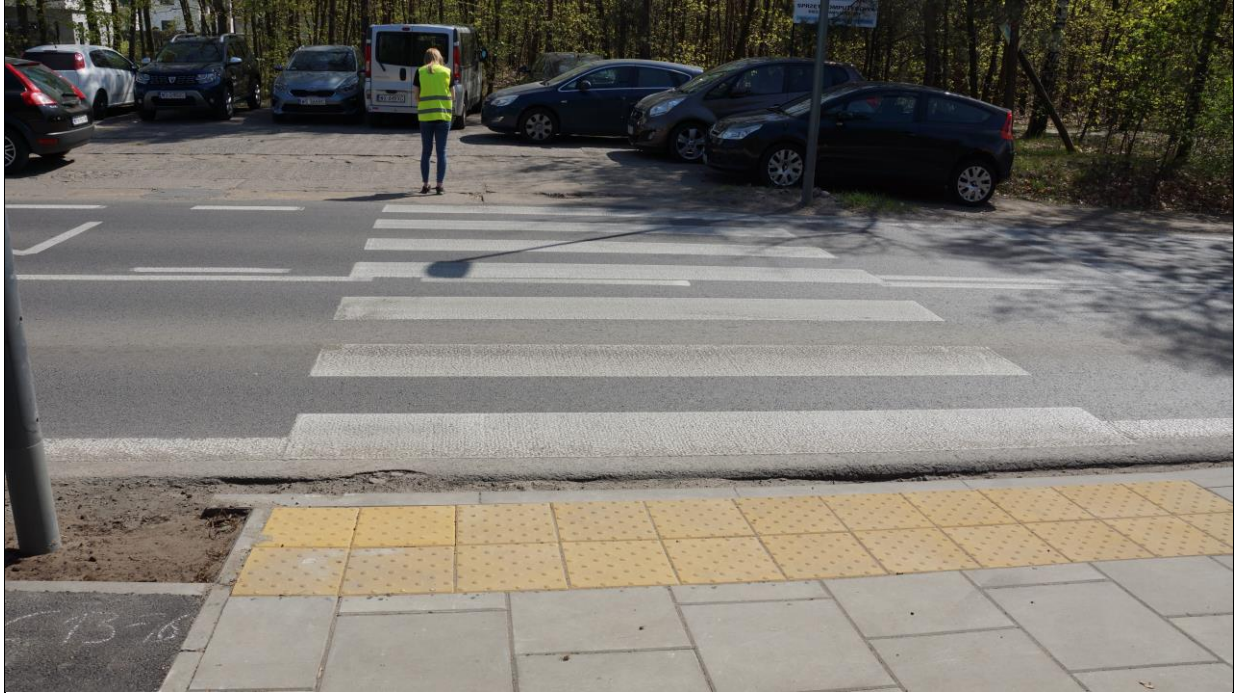
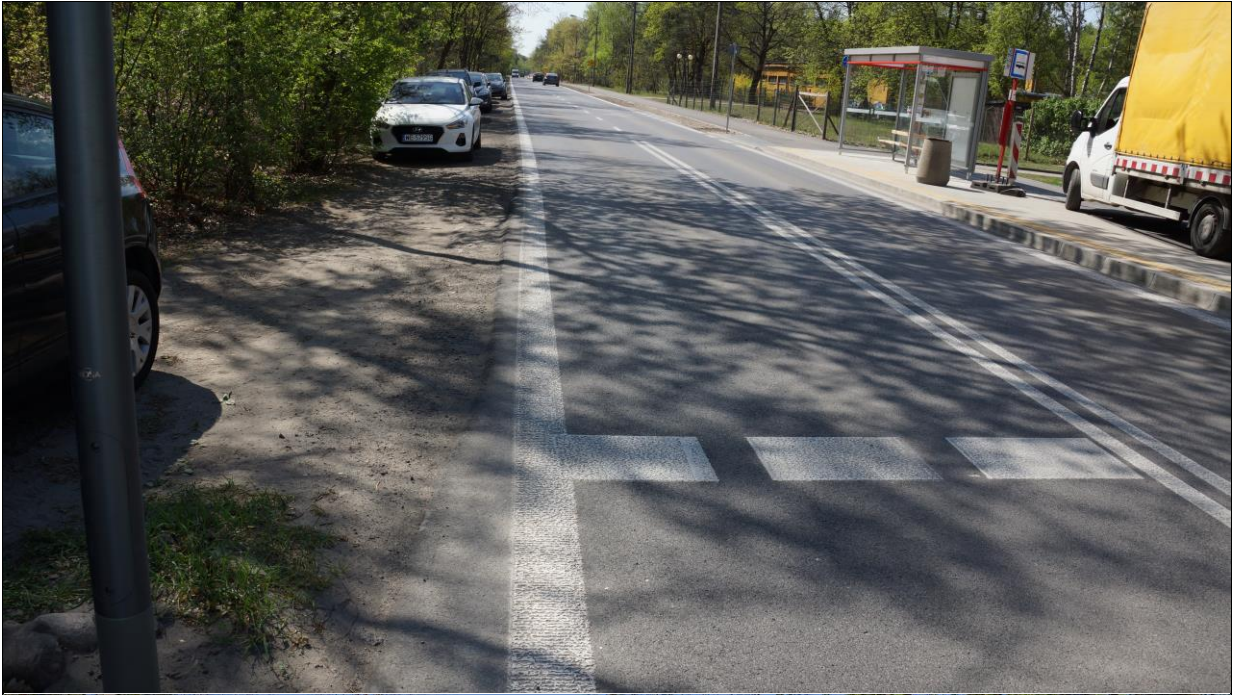
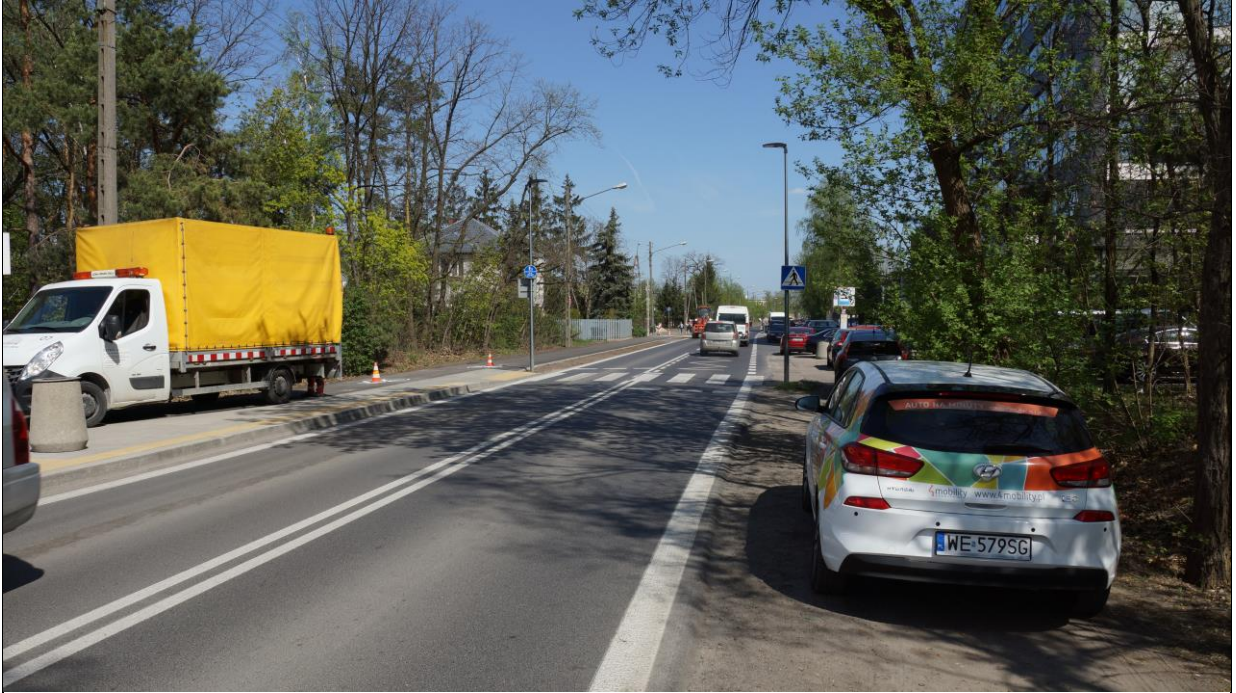
ZDJĘCIA

Przejście dla pieszych na drodze nadrzędnej.  
Problemy.

Brak urządzeń dla niewidomych. Brak urządzeń dla osób niedowidzących i niewidomych w obrębie wyspy azylu może powodować ich dezorientację i niekontrolowane wejście na jezdnię.

Ograniczona widoczność ze względu na lokalizację przystanków autobusowych.  
Stojący autobus na pasie ruchu bezpośrednio za przejściem całkowicie ogranicza widoczność w obrębie przejścia. Ograniczenia widoczności mogą powodować bardzo groźne w skutkach sytuacje na drodze. Kierujący zbliżający się do przejścia muszą mieć możliwość dostrzegania pieszych zbliżających się do przejścia i jednocześnie pieszy muszą mieć możliwość obserwacji potoków ruchu. Kierowca powinien dostosować swą prędkość aby zatrzymać się w przypadku, gdy pieszy wkroczy na przejście dla pieszych. Pieszy natomiast powinien upewnić się, że może przekraczać przejścia dla pieszych. W sytuacji gdy występują ograniczenia widoczności przez autobus stojący blisko przejścia, kierowca i pieszy nie są w stanie dostosować dynamiki ruchu i upewnić się co do możliwości dalszego przemieszczania. Pieszy widząc przejście dla pieszych ma wrażenie, że jest bezpieczny i często wkracza na jezdnię, natomiast kierujący nie mając szans na dostrzeżenie pieszych z odpowiednim wyprzedzeniem, są zaskakiwani i może okazać się, że ich prędkość jest zbyt duża aby bezpiecznie zatrzymać pojazd. W połączeniu z wysoką prędkością pojazdów w rejonie przejścia zwiększa to jeszcze bardziej ryzyko wystąpienia bardzo poważnych w skutkach najechań na pieszego.

Wysoka prędkość w rejonie przejścia. Długa prosta oraz brak elementów uspokojenia ruchu sprzyjają tak wysokiej prędkości, szczególnie poza okresami szczytów transportowych, znacznie przekraczającej dopuszczony limit. Wiąże się to z ryzykiem najechania na pieszego i bardzo dużą ciężkością wypadków. Pieszy przy wysokiej prędkości pojazdów może niewłaściwie ocenić odległość i wejść na przejście, a jednocześnie kierowca może nie zdążyć wyhamować przed pieszym.

Niechroniony pieszy na krawędzi przejścia. W obrębie przejścia brak jest wyniesionych ponad nawierzchnię jedni krawężników. Pieszy oczekując na krawędzi jezdni, nie ma żadnego zabezpieczenia w przypadku nawet drobnego błędu kierowcy, polegającego na zjechaniu kołem z pasa ruchu. Skutkiem tego może być najechanie na pieszego, często z dużą prędkością. Dodatkowo za przejściem brak chodnika (po jednej stronie jezdni).

Wrażliwość na zastawianie. Przejście jest wrażliwe na wjazd pojazdów na obszar przy jezdni w rejonie przejścia dla pieszych. Takie pojazdy mogą znacząco ograniczyć widoczność w obrębie przejścia., co potencjalnie może prowadzić do wejścia pieszego na jezdnię przy ograniczonej widoczności i jednocześnie zbyt późne hamowanie kierującego

Inne – brak chodnika spełniającego standardy techniczne dla ruchu pieszego. Powoduje to pogorszenie warunków poruszania się pieszych, szczególnie w zimie oraz przy opadach deszczu.

Zalecenia.  
Wykonać urządzenia dla osób niewidomych. Zmiana lokalizacji przystanku autobusowego lub wykonanie zatok autobusowych, co poprawi widoczność. Wprowadzenie elementów uspokojenia ruchu np. wyspa azylu dla pieszych lub alternatywnie automatyczny nadzór nad ruchem lub sygnalizacja świetlna. Wyniesienie chodnika na krawędzi jezdni, wybudowanie krawężnika przed przejściem. Wybudowanie chodnika. Fizyczne wyeliminowanie możliwości parkowania w rejonie przejścia.
