FORMULARZ AUDYTU BRD		Arkusz 1
Audytor	Tomasz Mackun	
Data, Godzina	30.05.2019 16:15	
Pogoda	Zachmurzenie: Częściowe

METRYKA WEDŁUG INWENTARYZACJI			
NR PRZEJŚCIA	3066		
DZIELNICA	Wawer	KATEGORIA	powiatowa
ULICA	Patriotów	LICZBA PASÓW	2
SKRZYŻOWANIE ZJAZD	Wielowiejska		
OPIS	przez Patriotów

FORMULARZ AUDYTU BRD		Arkusz 2
NR PRZEJŚCIA	3066

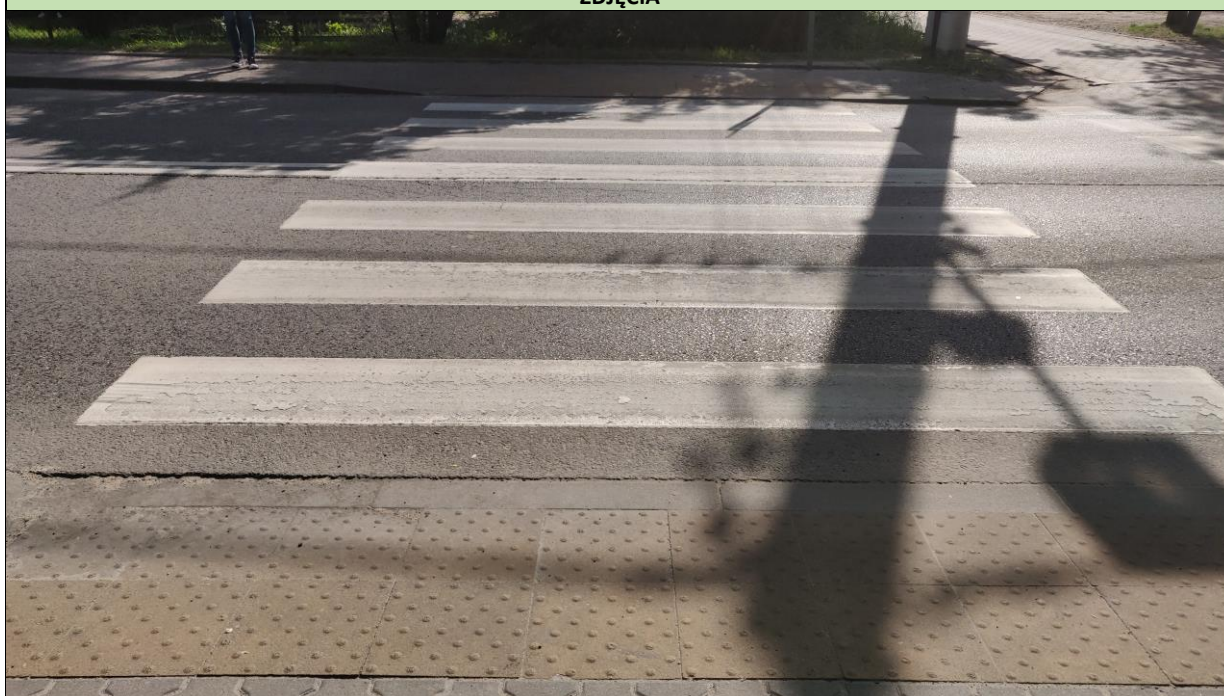
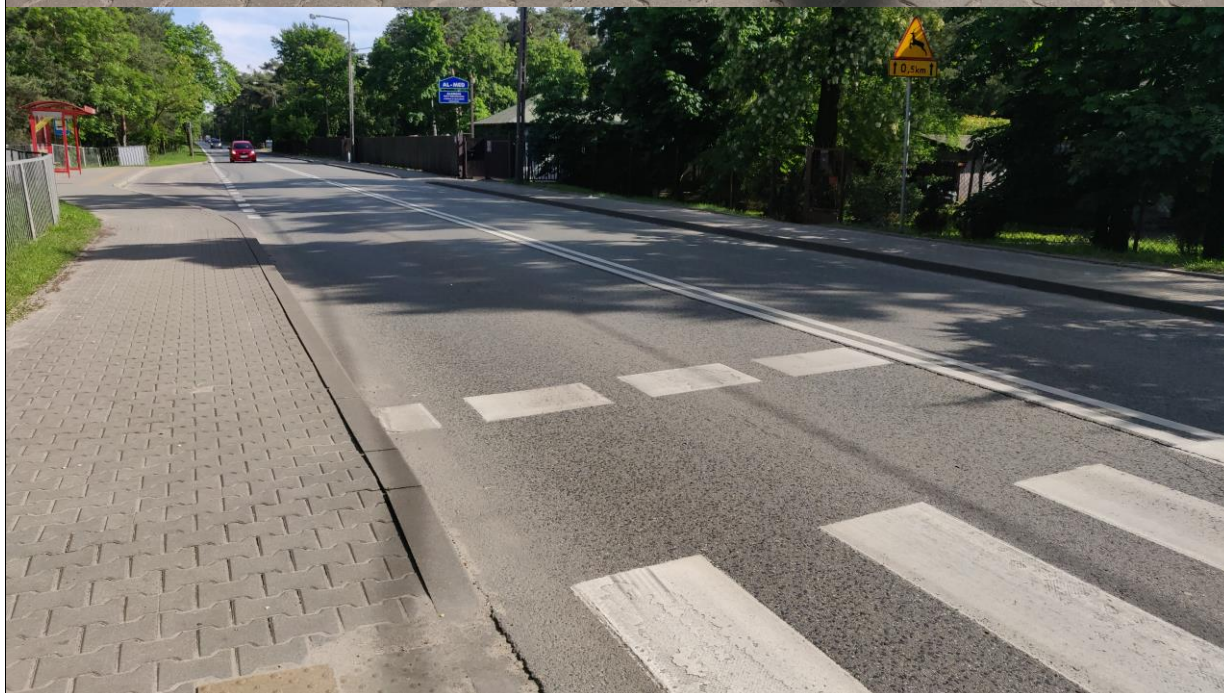
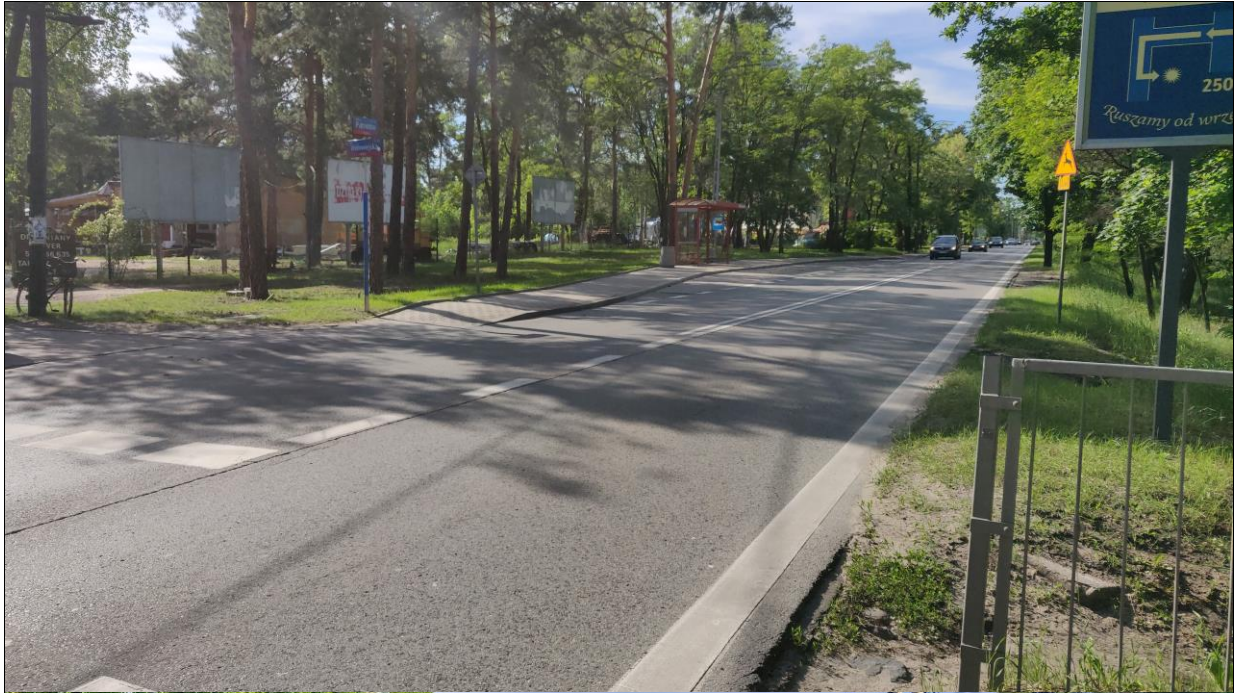
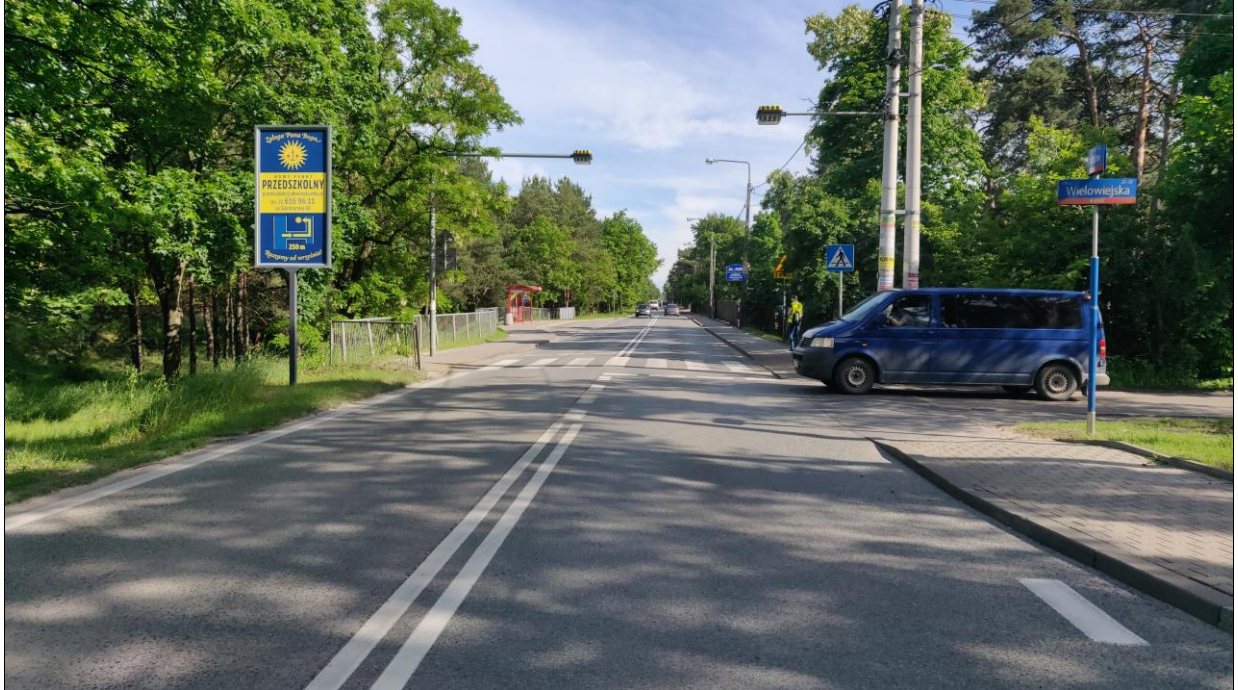
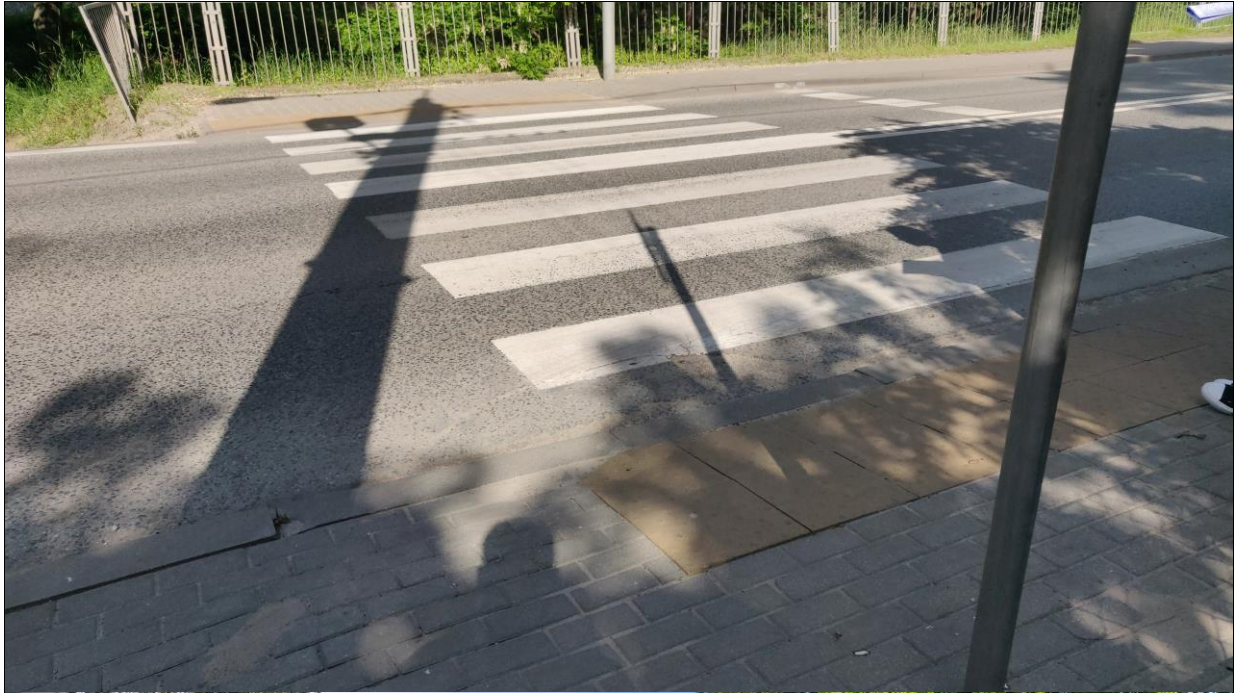
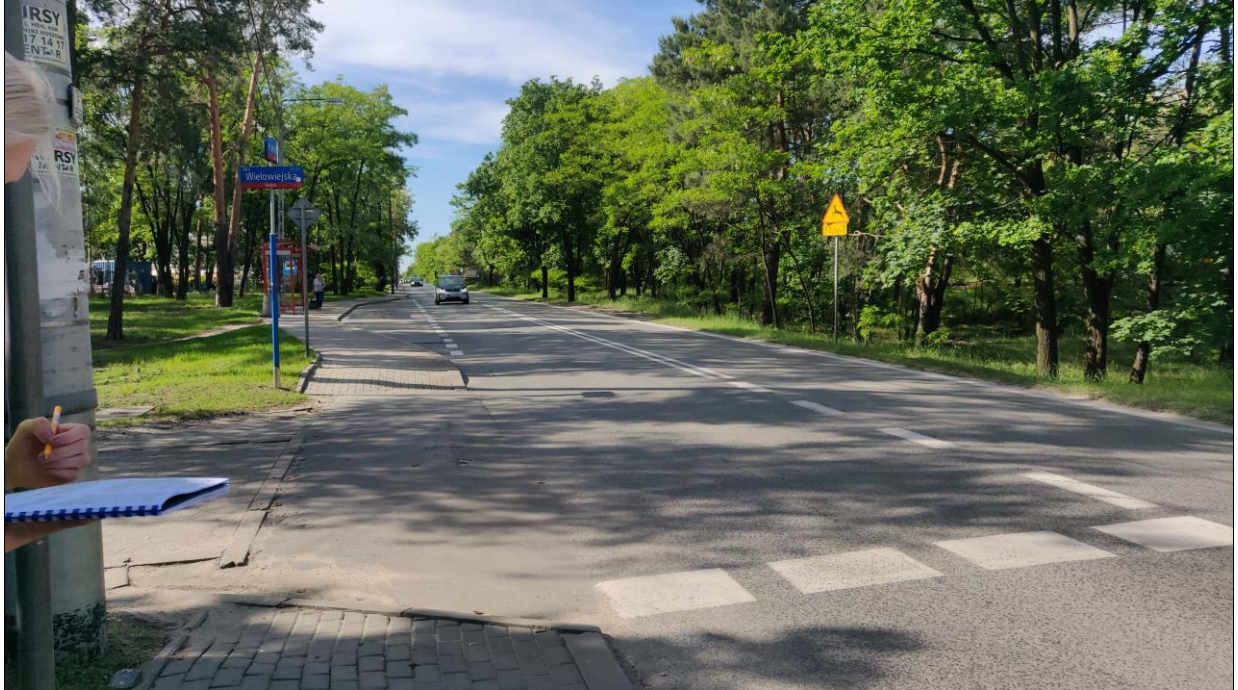
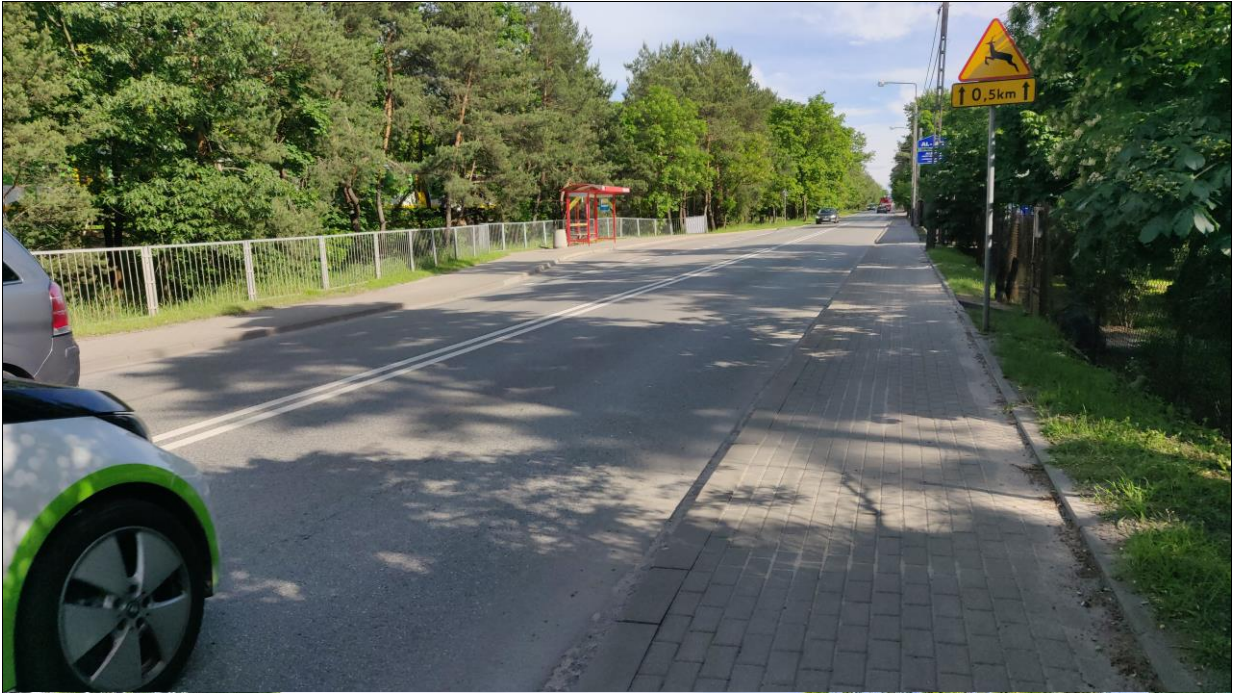
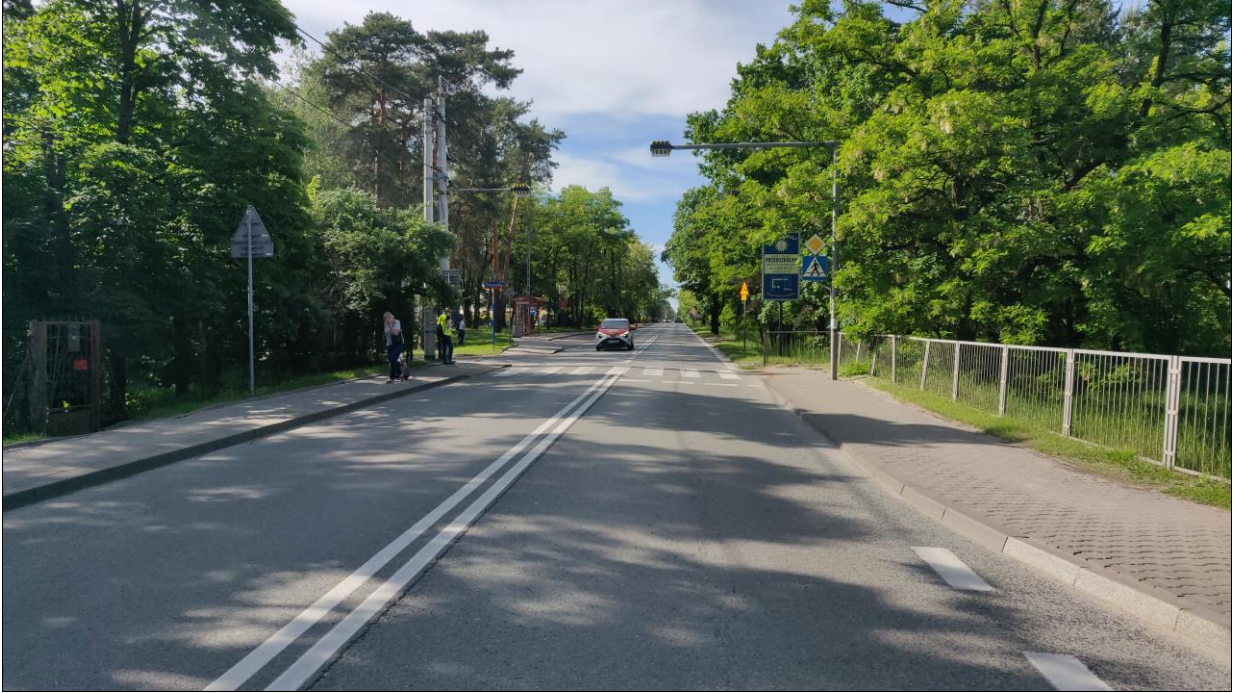
ZDJĘCIA

Przeście dla pieszych w ciągu ulicy Patriotów (strona zachodnia torów) na odcinku długiej prostej. W ciągu tej ulicy występuje dużo natężenie pojazdów. Oceniono, że w obszarze przejścia występuje znaczna prędkość pojazdów (szacuje się, że 70 km/h i więcej). W przypadku zdarzenia z udziałem pieszych może to prowadzić do bardzo groźnych skutków. Przy tej prędkości pomierzone pola widoczności – ok 50 m (przy założeniu, że autobus znajduje się zatoce autobusowej) będą za krótkie.

Należy zastosować środki fizyczne i/lub nadzoru nad prędkością zmuszające kierujących do poruszania się z prędkością 30-50 km/h. Zaleca się realizację szerokiej 2,5 – 3 m wyspy azylu w celu odchylenia toru jazdy od prostej. Można alternatywnie rozważyć instalację sygnalizacji świetlnej.
