FORMULARZ AUDYTU BRD		Arkusz 1
Audytor	Joanna Wachnicka	
Data, Godzina	19.04.2019 13:10	
Pogoda	Słonecznie

METRYKA WEDŁUG INWENTARYZACJI			
NR PRZEJŚCIA	3096		
DZIELNICA	Wawer	KATEGORIA	powiatowa
ULICA	Okularowa	LICZBA PASÓW	2
SKRZYŻOWANIE ZJAZD	Rezedowa		
OPIS	przez Okularową

FORMULARZ AUDYTU BRD		Arkusz 2
NR PRZEJŚCIA	3096

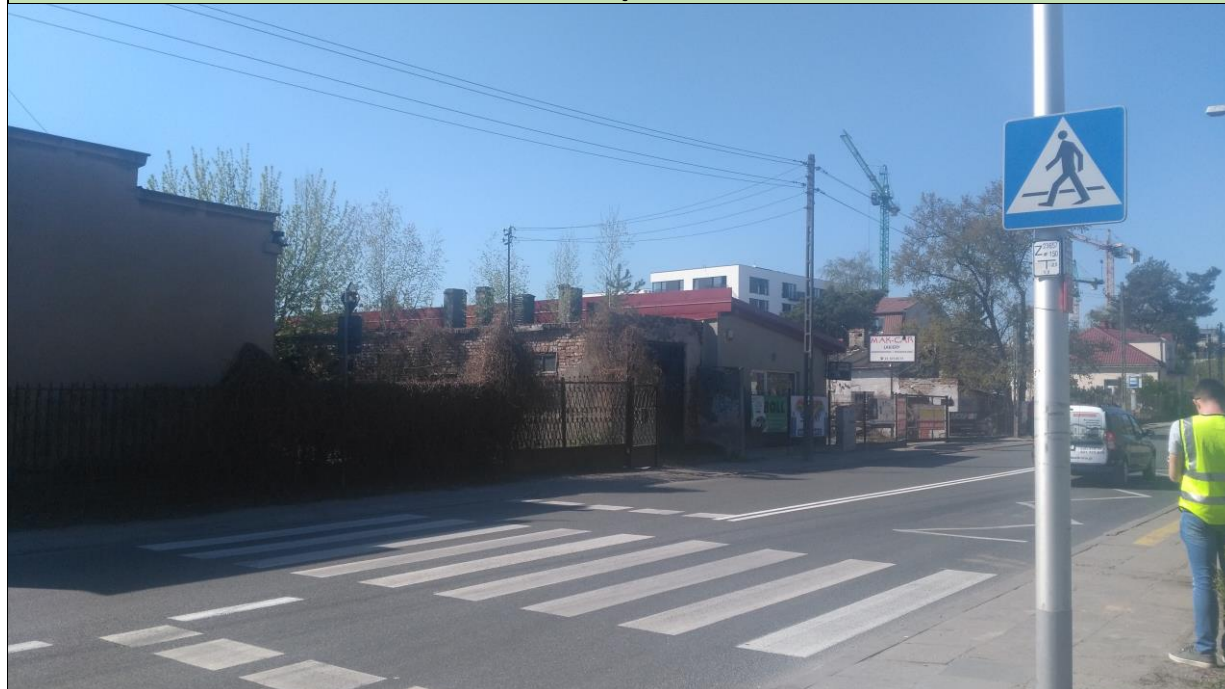
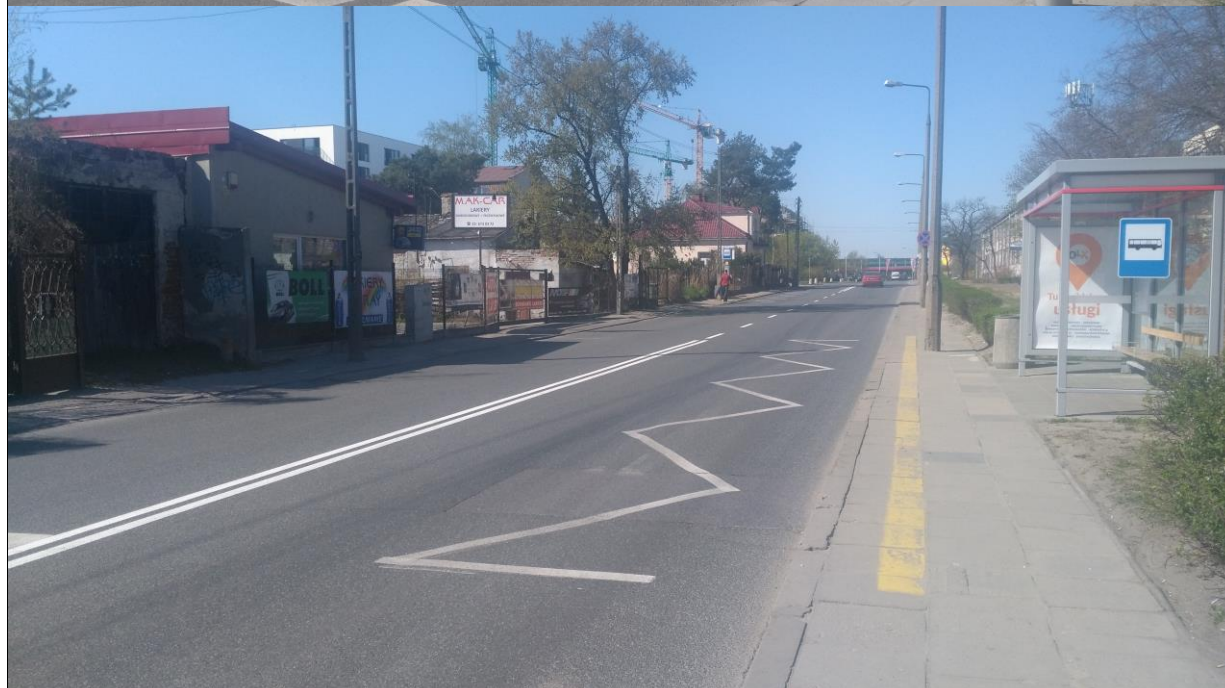
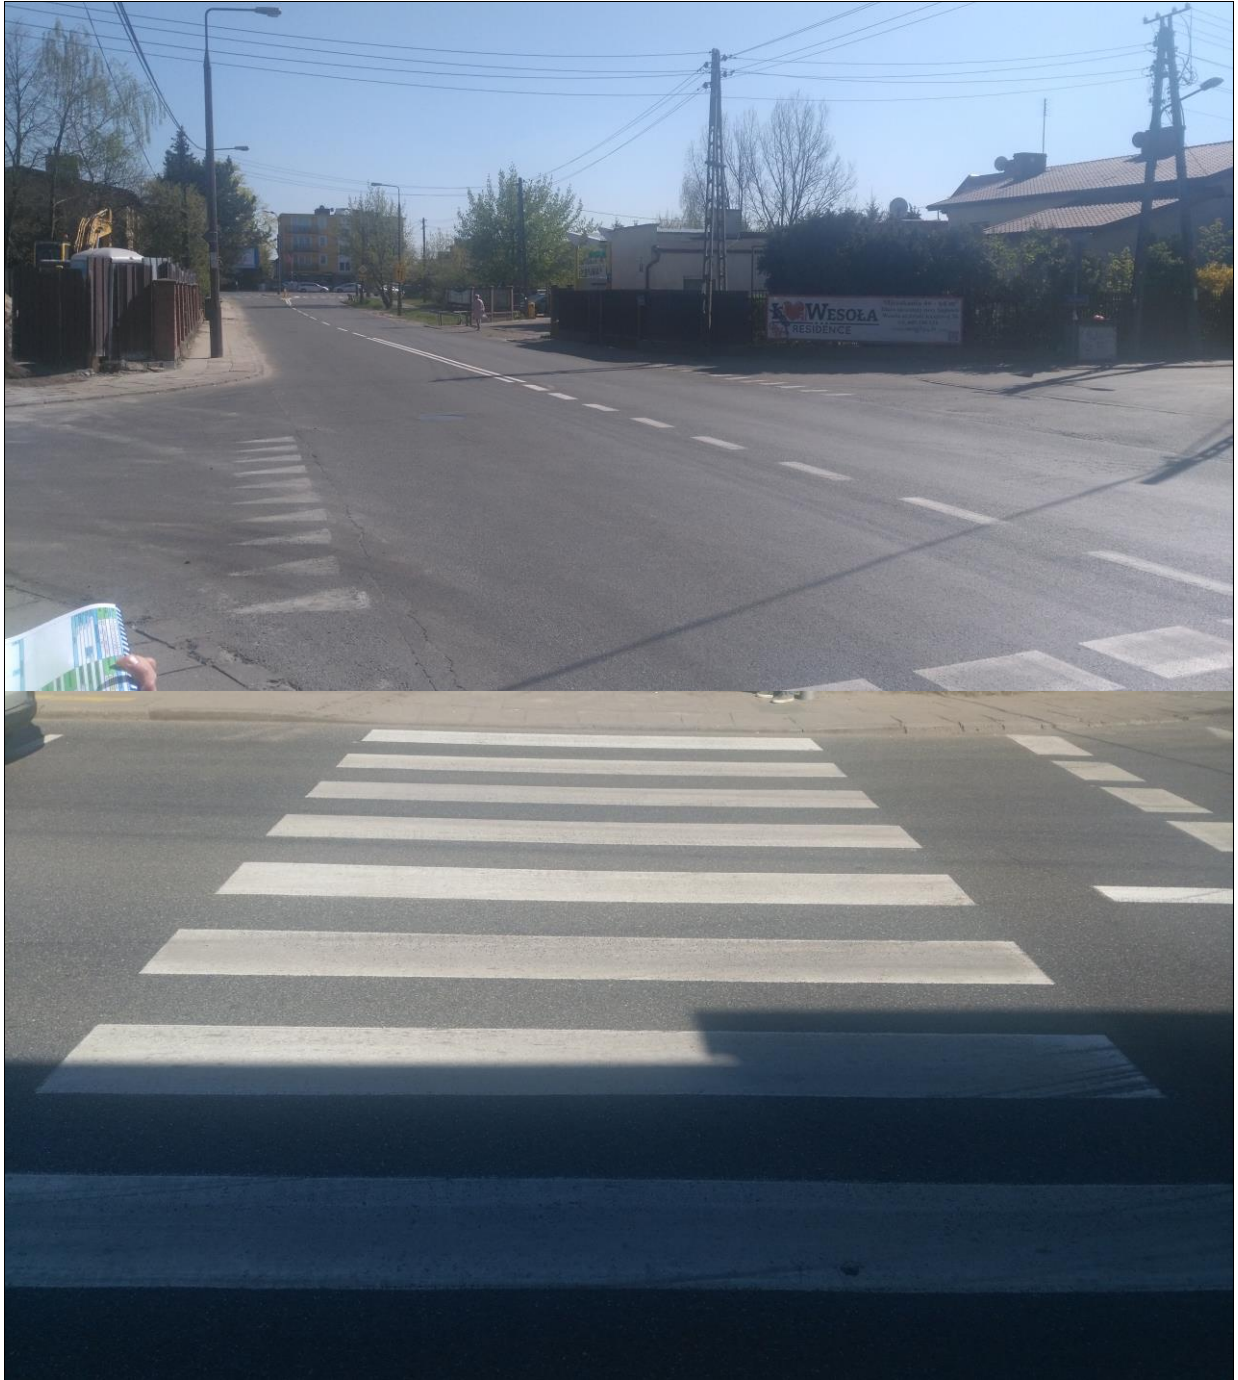
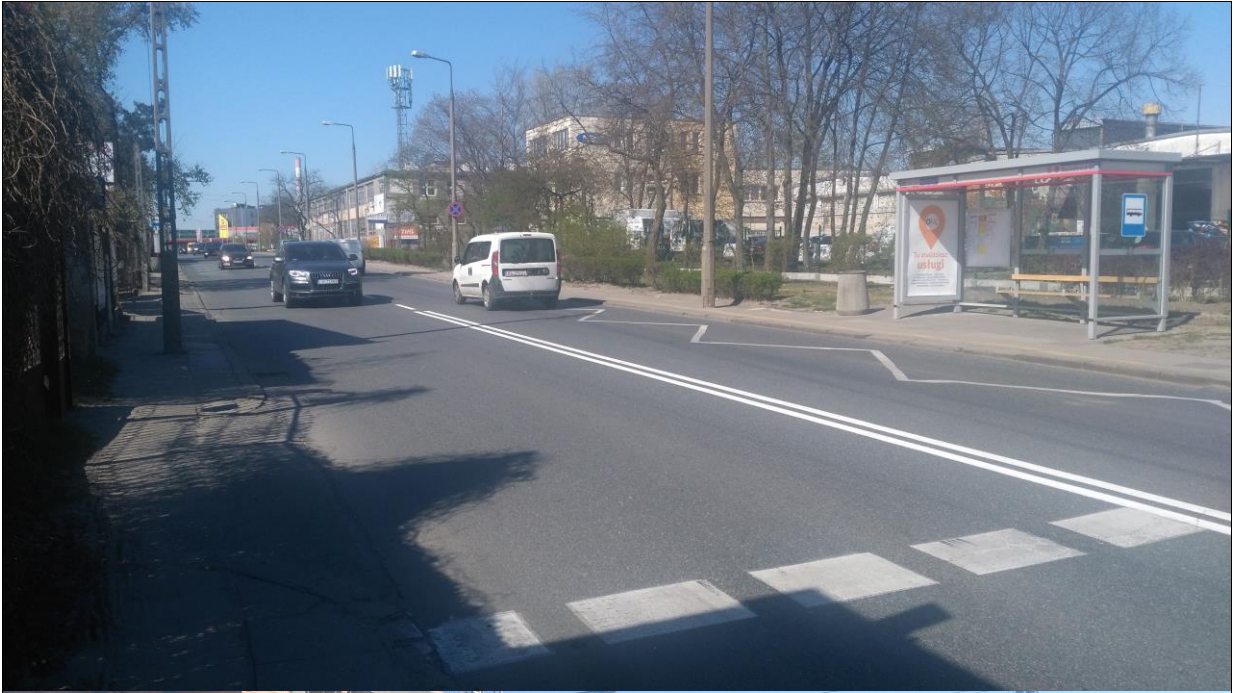
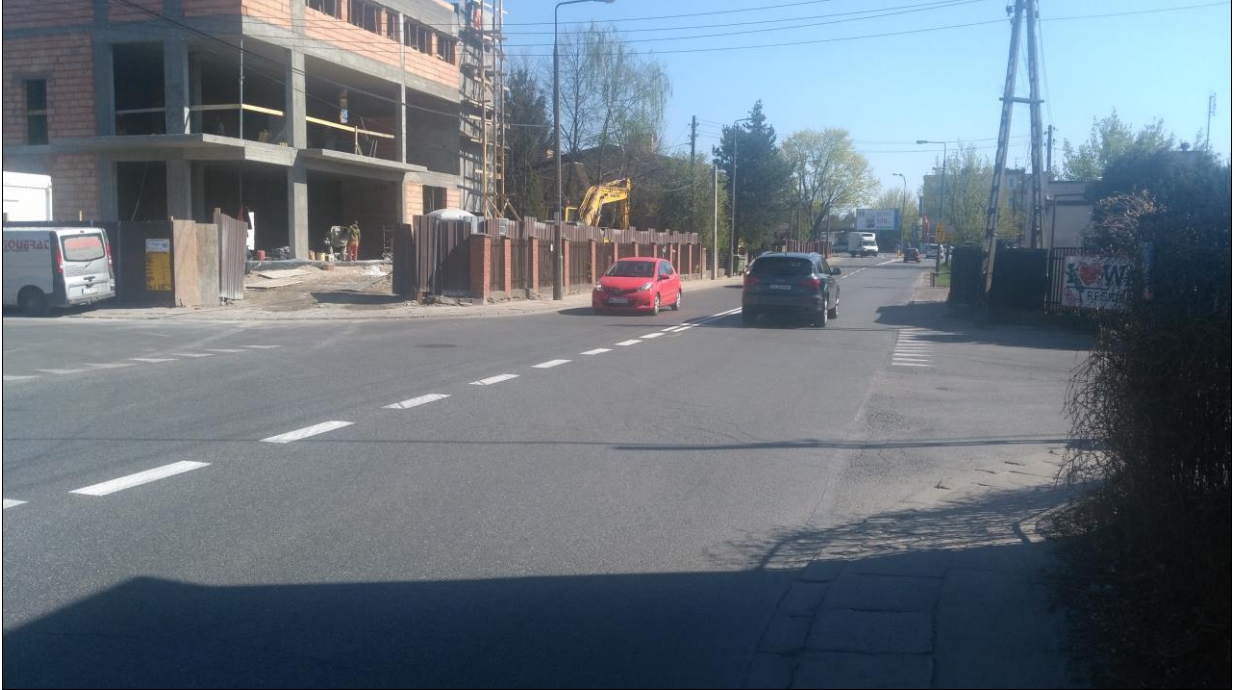
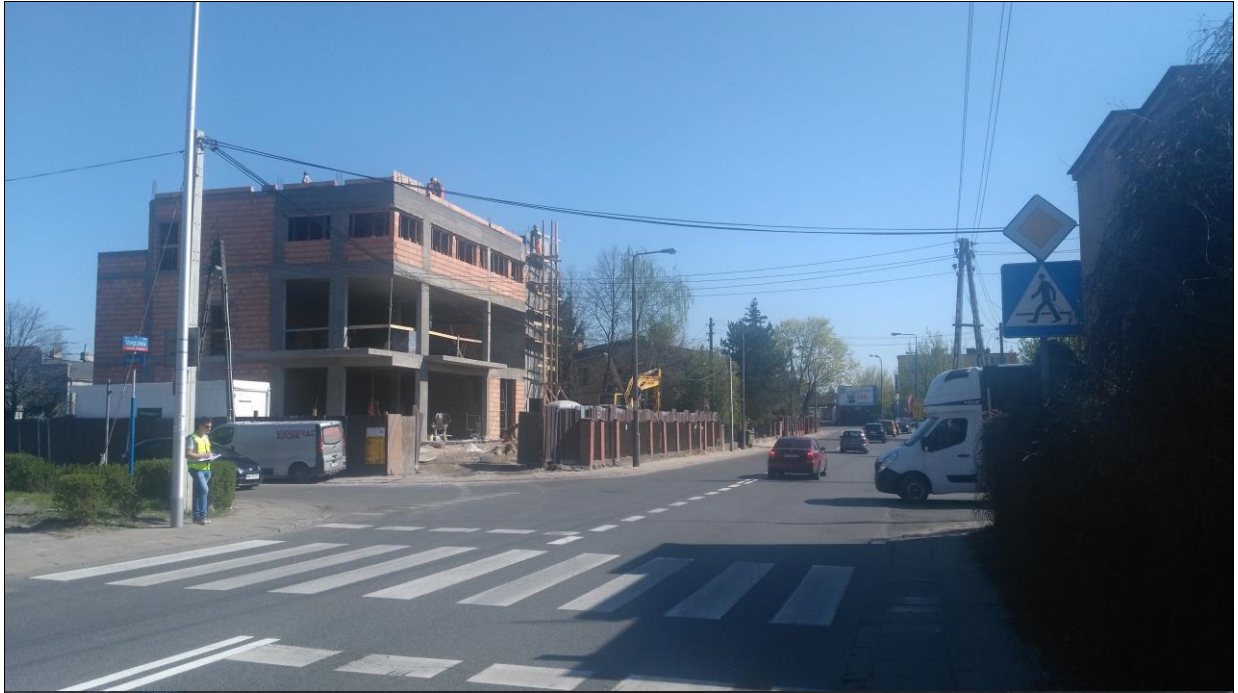
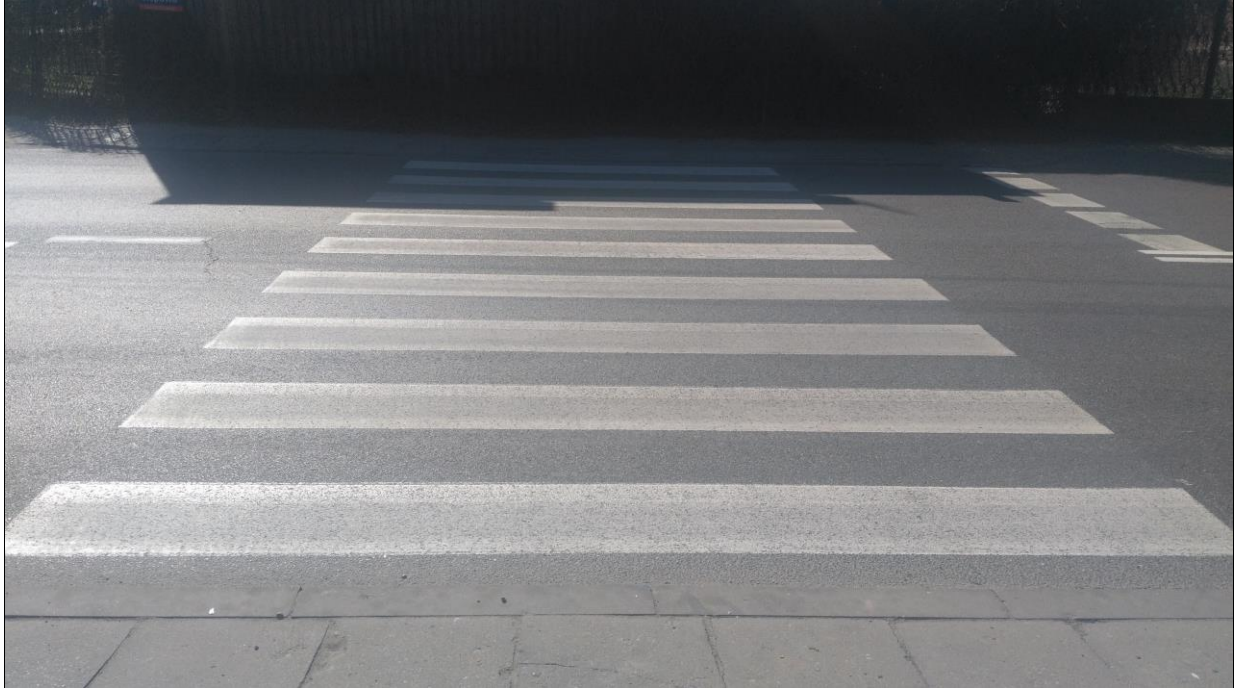
ZDJĘCIA

Przejście znajduje się na odcinku prostym drogi, na drodze nadrzędnej skrzyżowania czterowłotowego.
Problemy.

Ograniczona widoczność ze względu na lokalizację przystanków autobusowych. Stojący autobus na pasie ruchu bezpośrednio za przejściem całkowicie ogranicza widoczność w obrębie przejścia. Ograniczenia widoczności mogą powodować bardzo groźne w skutkach sytuacje na drodze. Kierujący zbliżający się do przejścia muszą mieć możliwość dostrzegania pieszych zbliżających się do przejścia i jednocześnie piesi muszą mieć możliwość obserwacji potoków ruchu. Kierowca powinien dostosować swą prędkość aby zatrzymać się w przypadku, gdy pieszy wkroczy na przejście dla pieszych. Pieszy natomiast powinien upewnić się, że może przekraczać przejścia dla pieszych. W sytuacji gdy występują ograniczenia widoczności przez autobus stojący blisko przejścia, kierowca i pieszy nie są w stanie dostosować dynamiki ruchu i upewnić się co do możliwości dalszego przemieszczania. Pieszy widząc przejście dla pieszych ma wrażenie, że jest bezpieczny i często wkracza na jezdnię, natomiast kierujący nie mając szans na dostrzeżenie pieszych z odpowiednim wyprzedzeniem, są zaskakiwani i może okazać się, że ich prędkość jest zbyt duża aby bezpiecznie zatrzymać pojazd. W połączeniu z wysoką prędkością pojazdów w rejonie przejścia oraz długością tego przejścia ,zwiększa to jeszcze bardziej ryzyko wystąpienia bardzo poważnych w skutkach najechań na pieszego.

Wysoka prędkość w rejonie przejścia. Długa prosta oraz brak elementów uspokojenia ruchu sprzyjają tak wysokiej prędkości, szczególnie poza okresami szczytów transportowych, znacznie przekraczającej dopuszczony limit. Wiąże się to z ryzykiem najechania na pieszego i bardzo dużą ciężkością wypadków. Pieszy przy wysokiej prędkości pojazdów może niewłaściwie ocenić odległość i wejść na przejście, a jednocześnie kierowca może nie zdążyć wyhamować przed pieszym.

Zbyt długie przejście dla pieszych (9 m). Pieszy przekraczając długie przejście dla pieszych narażony jest na ryzyko potrącenia na długim odcinku. Pieszy będzie potrzebował więcej czasu (dłuższą lukę czasową pomiędzy pojazdami), aby przekroczyć jezdnię. Powoduje to niepotrzebne zagrożenia niechronionych użytkowników ruchu.

Brak urządzeń dla osób niewidomych. Może to powodować ich dezorientację i zagrożenie ich bezpieczeństwa po niekontrolowanym wejściu na jezdnię.

Należy zastosować środki fizyczne i nadzór nad prędkością zmuszające kierujących do poruszania się z prędkością 40 km/h. Należy skrócić drogę pieszego przez przejście np. poprzez wykonanie azylu dla pieszych na przejściu dla pieszych. Należy wybudować zatoki autobusowe lub odsunąć przystanki, tak żeby została zachowana widoczność na zatrzymanie w czasie postoju autobusu. Wykonać urządzenia dla osób niewidomych.
