FORMULARZ AUDYTU BRD		Arkusz 1
Audytor	Tomasz Mackun	
Data, Godzina	26.04.2019 15:10	
Pogoda	Słonecznie

METRYKA WEDŁUG INWENTARYZACJI			
NR PRZEJŚCIA	3259		
DZIELNICA	Wawer	KATEGORIA	powiatowa
ULICA	Żegańska	LICZBA PASÓW	2
SKRZYŻOWANIE ZJAZD	Żegańska 24		
OPIS	przez Żegańską, jezdnia N

FORMULARZ AUDYTU BRD		Arkusz 2
NR PRZEJŚCIA	3259

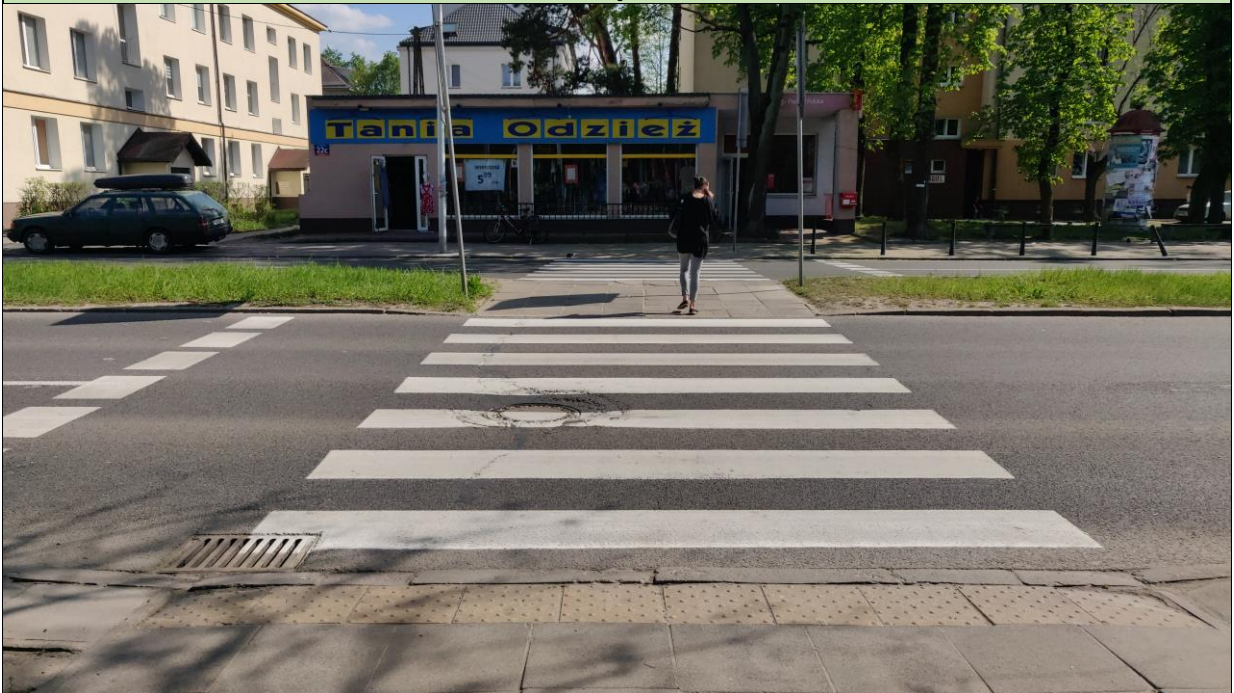
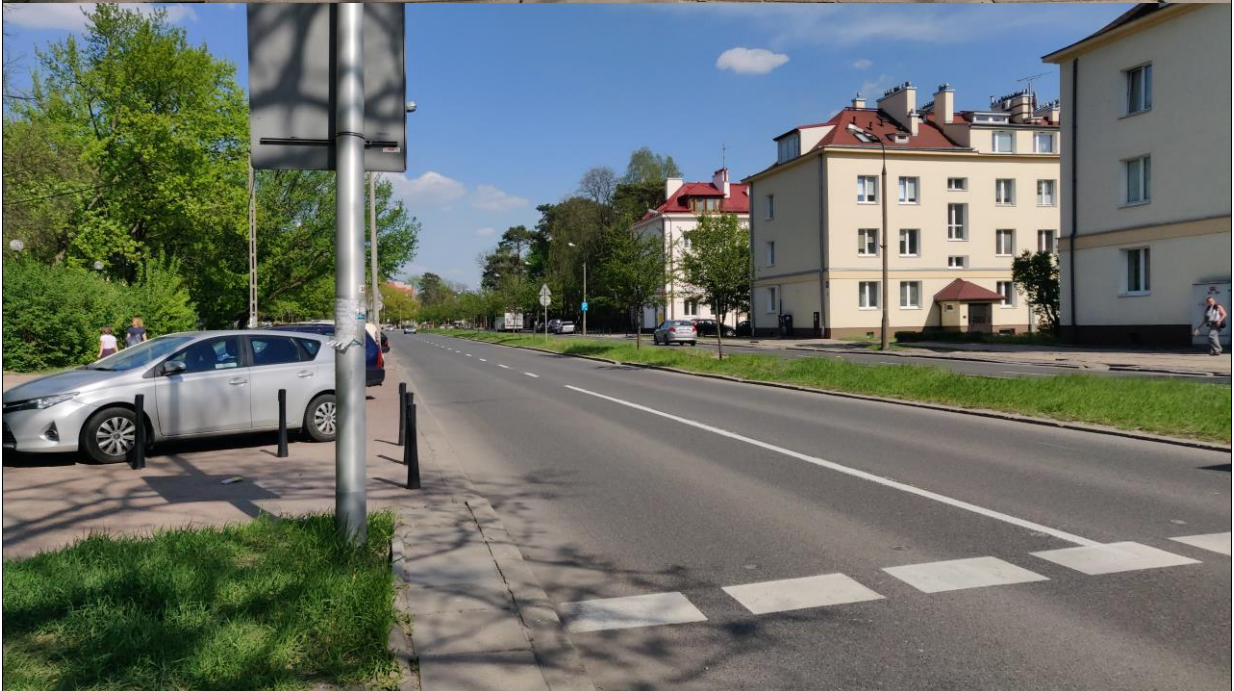
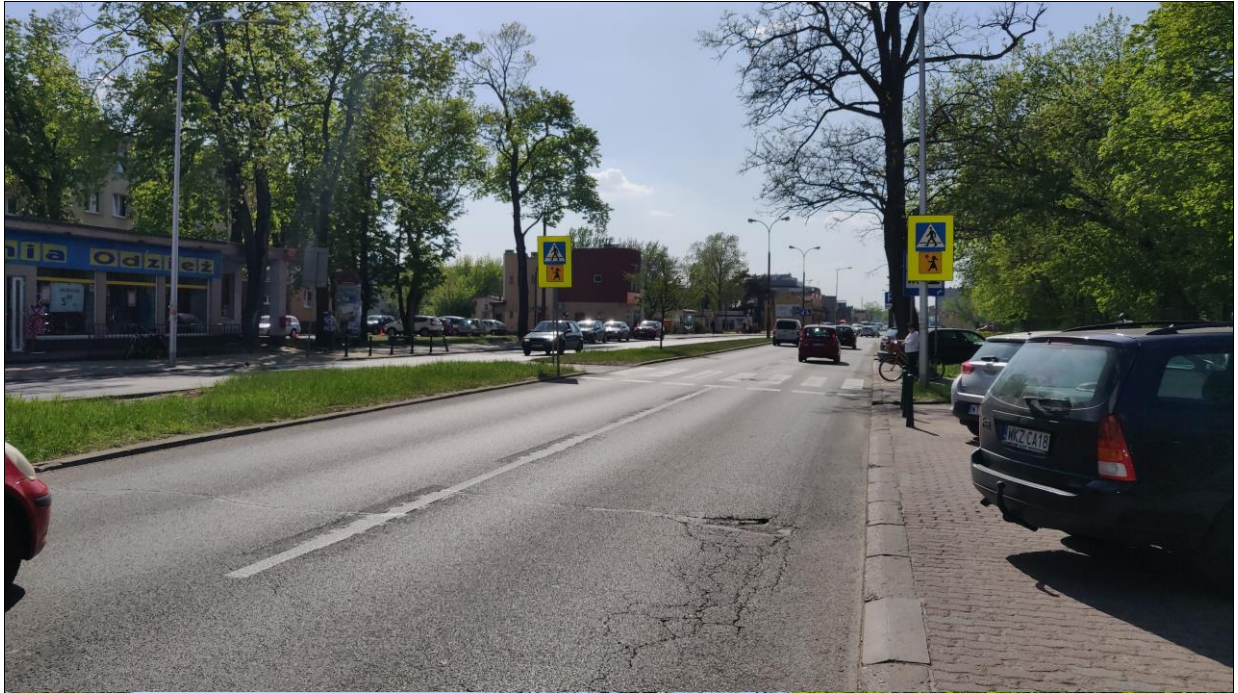
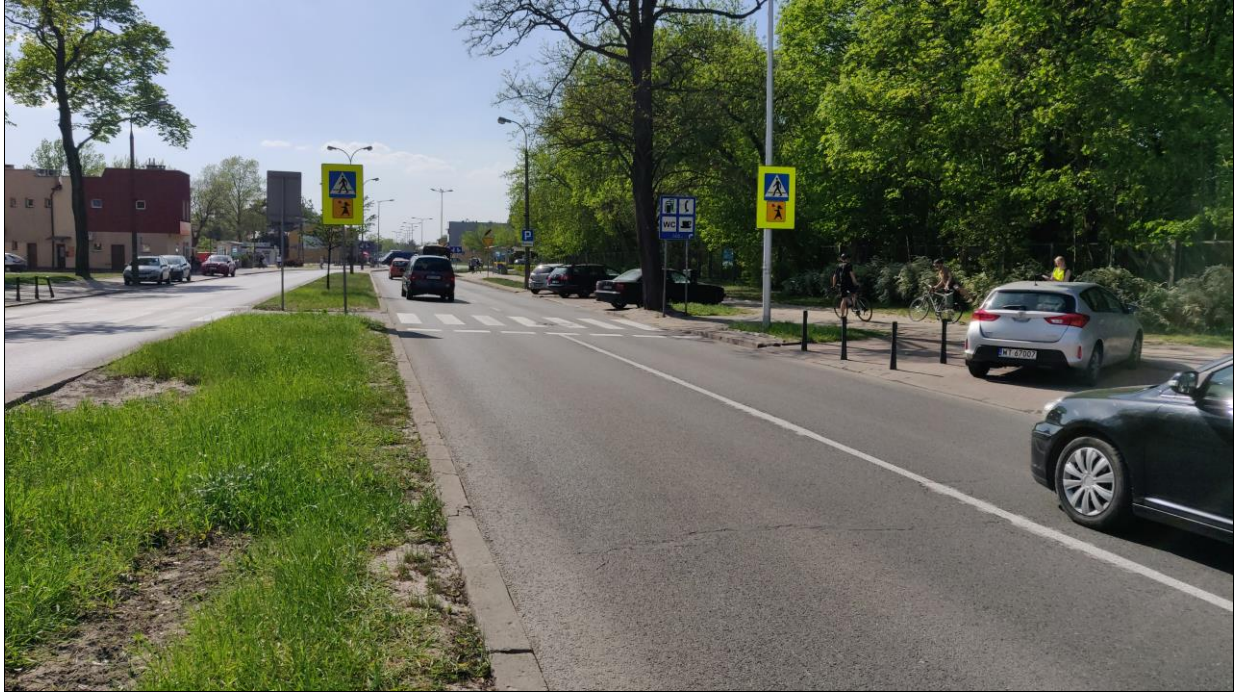
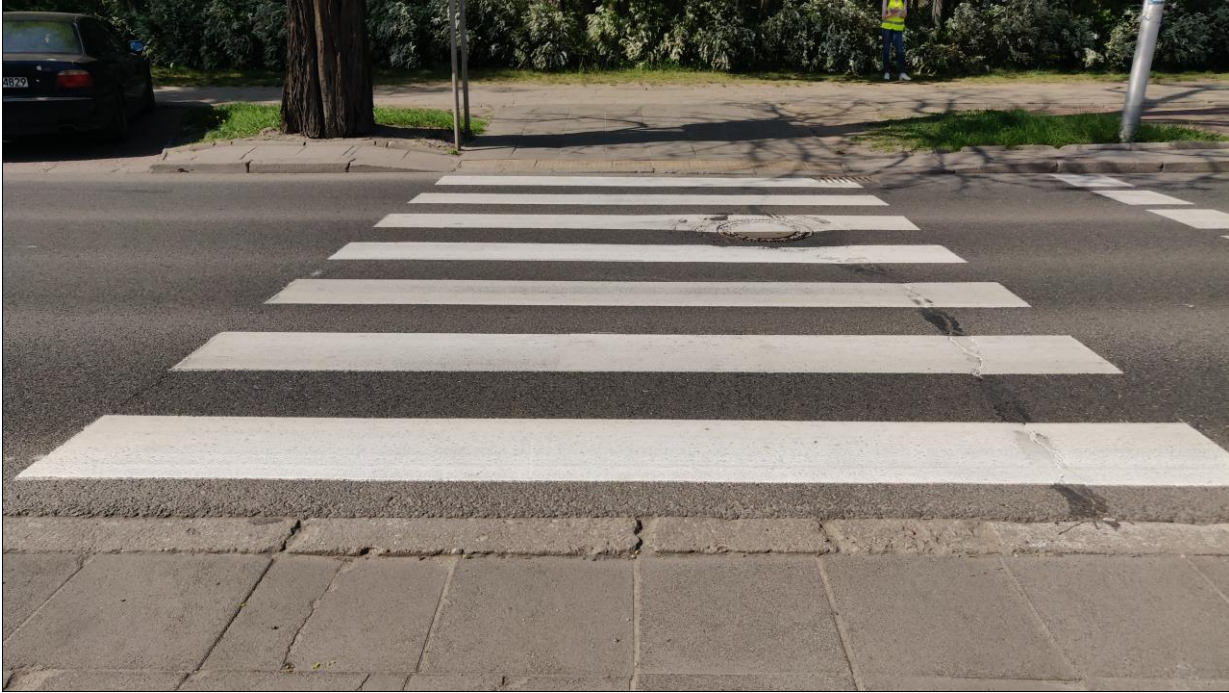
ZDJĘCIA

Przejście dla pieszych przez ul. Żegańską, przez dwa pasy w jednym kierunku. Występują duże prędkości. Na tego typu przejściach istnieje ryzyko, że kierujący na jednym pasie ruchu zatrzyma pojazd aby ustąpić pieszemu, jednocześnie go zasłaniając go dla kierujących poruszających się drugim pasem. Istnieje ryzyko, że pojazd na drugim pasie nie zatrzyma się, ponieważ kierowca nie będzie widział pieszego. Dodatkowo ocenia się, że w tym przekroju występuje duża prędkość pojazdów, większa niż dopuszczalna.

Przed przejściem dla pieszych po stronie południowej ulicy zinwentaryzowano parkowanie w odległości 10 m. Takie parkowanie nieznacznie ogranicza widoczność kierowca – pieszy. Ograniczenia widoczności mogą powodować bardzo groźne w skutkach sytuacje na drodze. Kierujący zbliżający się do przejścia dla pieszych, muszą mieć możliwość dostrzegania pieszych zbliżających się do przejścia i jednocześnie piesi muszą mieć możliwość obserwacji potoków ruchu. Kierowca oraz pieszy mają swoje prawa i obowiązki. Kierowca powinien dostosować swą prędkość, aby zatrzymać się w przypadku, gdy pieszy wkroczy na przejście dla pieszych. Pieszy natomiast powinien upewnić się, że może przekraczać przejście dla pieszych. W sytuacji, gdy występują ograniczenia widoczności kierowca i pieszy nie są w stanie zrealizować swoich obowiązków, w zakresie dostosowania dynamiki ruchu i upewnienia się co do możliwości dalszego przemieszczania. Pieszy widząc przejście dla pieszych ma wrażenie, że jest bezpieczny i często wkracza na jezdnię, natomiast kierujący nie mają szansy na dostrzeżenie pieszych z odpowiednim wyprzedzeniem. Użytkownicy są zaskakiwani i może okazać się, że ich prędkość jest zbyt duża, aby bezpiecznie zatrzymać pojazd.

Organizacja ruchu przed przejściem dla pieszych na pasie rozdziału jest niewłaściwa. Nie zastosowano żadnych urządzeń dla osób niewidzących i niedowidzących. Osoba niedowidząca i niewidząca, nie będzie miała szans aby ocenić, czy znajduje się w obszarze chronionym czy już na przejściu dla pieszych.

Lokalizacja wpustu deszczowego w obszarze przejścia dla pieszych generuje dwa problemy. Pierwszy związany jest z ryzykiem utknięcia koła roweru, koła wózka inwalidzkiego, wózka dziecięcego lub obcasów buta. Utknięcie lub potknięcie się osoby podczas przekraczania jezdni sprawi, że pieszy będzie przechodził przez jezdnię dłużej niż zakładał. Pieszy na krawędzi chodnika ocenia długość przejścia dla pieszych, prędkości i odległości nadjeżdżających pojazdów a także swoją prędkość i na tej podstawie decyduje czy istnieje wystarczająca luka czasowa na bezpieczne przekroczenie jezdni. W sytuacji gdy pieszy utknie, potknie się w obszarze jezdni, czas przekraczania jezdni wydłuży się. Zatrzymaniem lub przytrzymaniem się pieszego przy przekroczeniu jezdni mogą być też zaskoczeni kierowcy zbliżający się do przejścia dla pieszych. Może to powodować ryzyko najechania pieszego przez pojazd lub potknięcia się i urazy u pieszych. Wpust deszczowy w obszarze przejścia dla pieszych sugeruje, że w tym miejscu znajduje się najniższy punkt niwelety lub występuje pochylenie o stałym trendzie. Oznacza to, że woda deszczowa, przynajmniej z jednej strony przejścia płynie w obszar wpustu a na krawędziach przejścia dla pieszych wystąpi skumulowany strumień wody. Piesi oczekujący mogą być opryskiwani przez pojazdy przejeżdżające. W okresach mrozów miejsce w obszarze wpustów jest obciążone większym ryzykiem powstawania śliskości a w przypadku powstawania błota pośniegowego, wpust może nie odbierać wód opadowych i mogą powstawać kałuże, które zamrzną przy ujemnej temperaturze. Powstawanie obszarów oblodzenia w obszarze przejścia jest szczególnie niebezpieczne i może prowadzić do poślizgnięć i upadków pieszych co może być przyczyną urazów ciała. Dodatkowo oblodzenie w obszarze przejścia jak i przed nim znacznie wydłuży drogę hamowania pojazdów w tak newralgicznym miejscu.

Zaleca się instalację sygnalizacji świetlnej oraz nadzór nad prędkością oraz ewentualnie uspokojenie ruchu drogowego.

Należy zastosować fizyczne środki uniemożliwiające parkowanie w bliskości przejścia dla pieszych.

Należy zainstalować urządzenia dla osób niewidzących i niedowidzących.

Należy przenieść wpust tak, aby znajdował się przed przejściem od strony napływającej wody opadowej.
