FORMULARZ AUDYTU BRD		Arkusz 1
Audytor	Wojciech Kustra	
Data, Godzina	19.04.2019 09:40	
Pogoda	Słonecznie

METRYKA WEDŁUG INWENTARYZACJI			
NR PRZEJŚCIA	3285		
DZIELNICA	Wawer	KATEGORIA	krajowa
ULICA	Bronisława Czecha	LICZBA PASÓW	2
SKRZYŻOWANIE ZJAZD	Henryka Wierchowskiego		
OPIS	przez Czecha, jezdnia N

FORMULARZ AUDYTU BRD		Arkusz 2
NR PRZEJŚCIA	3285

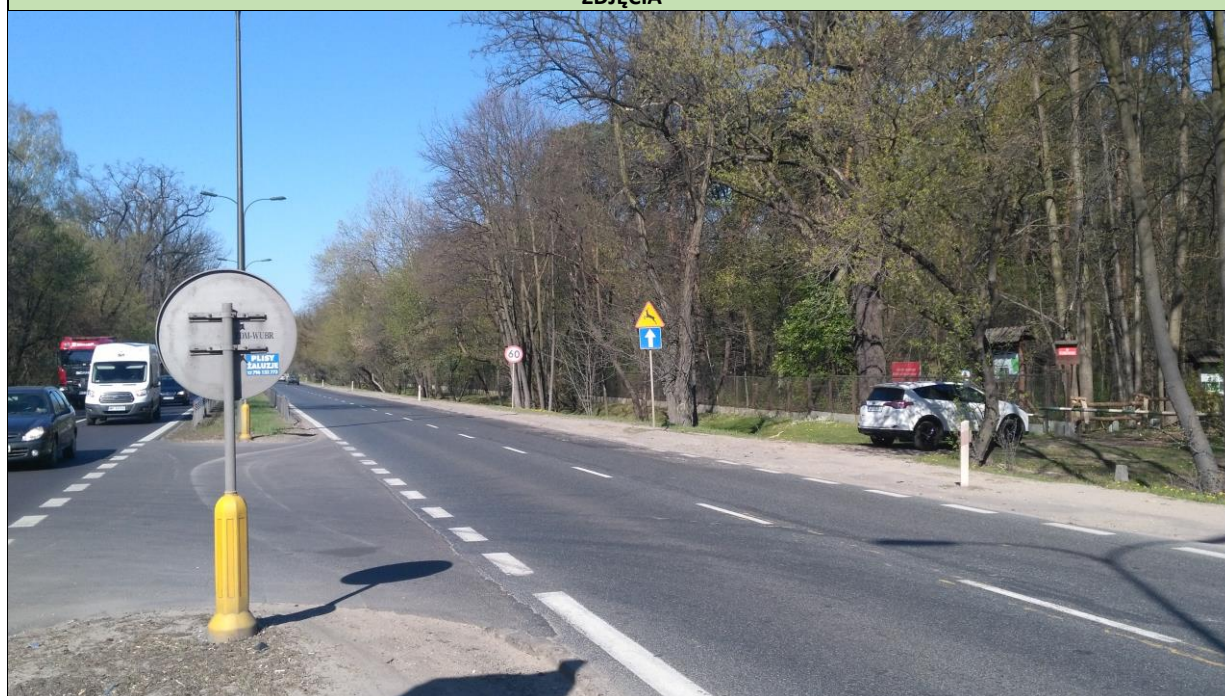
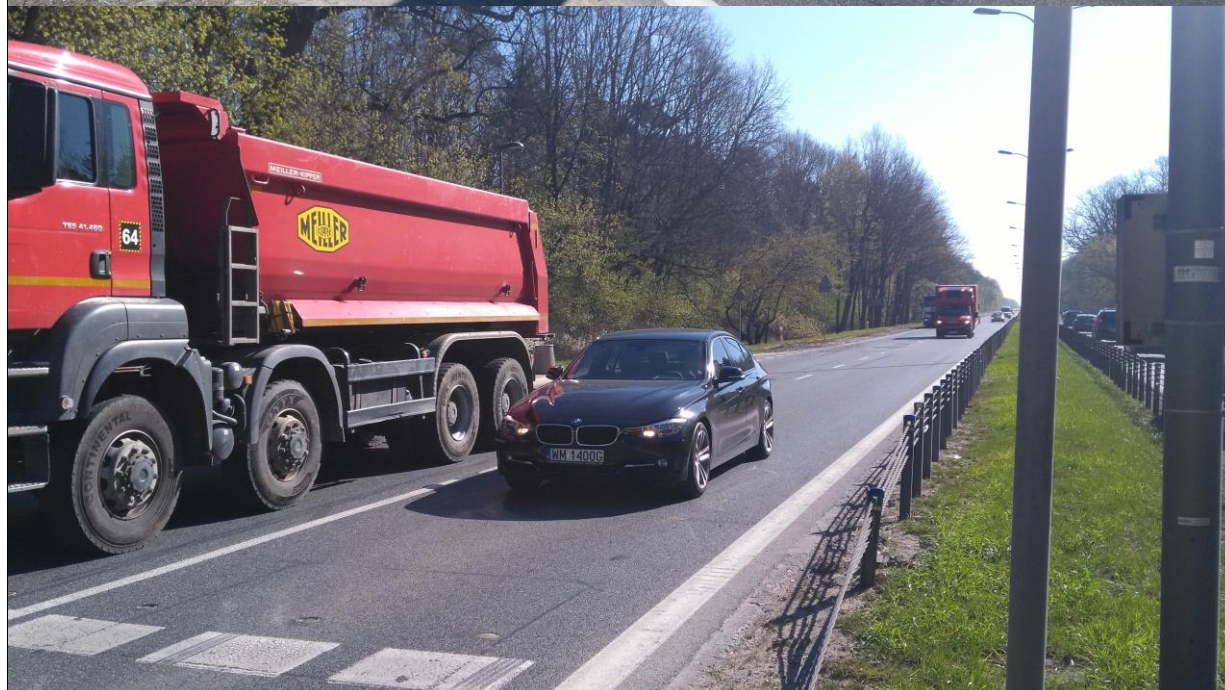
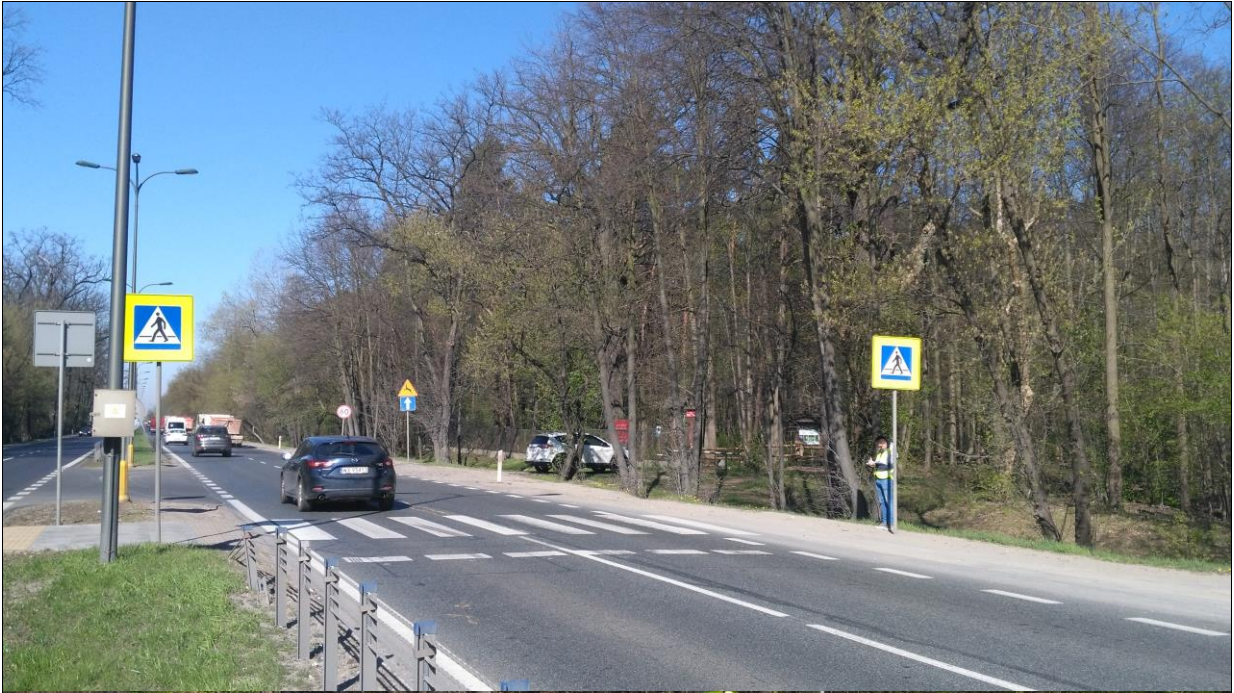
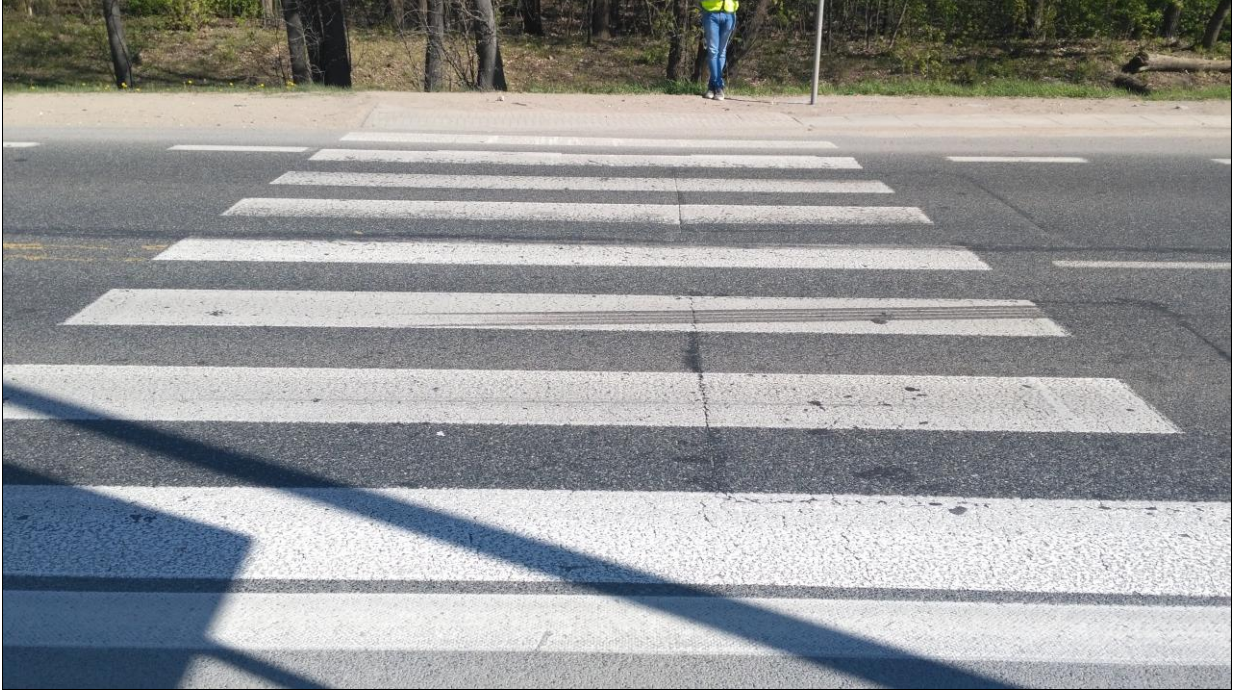
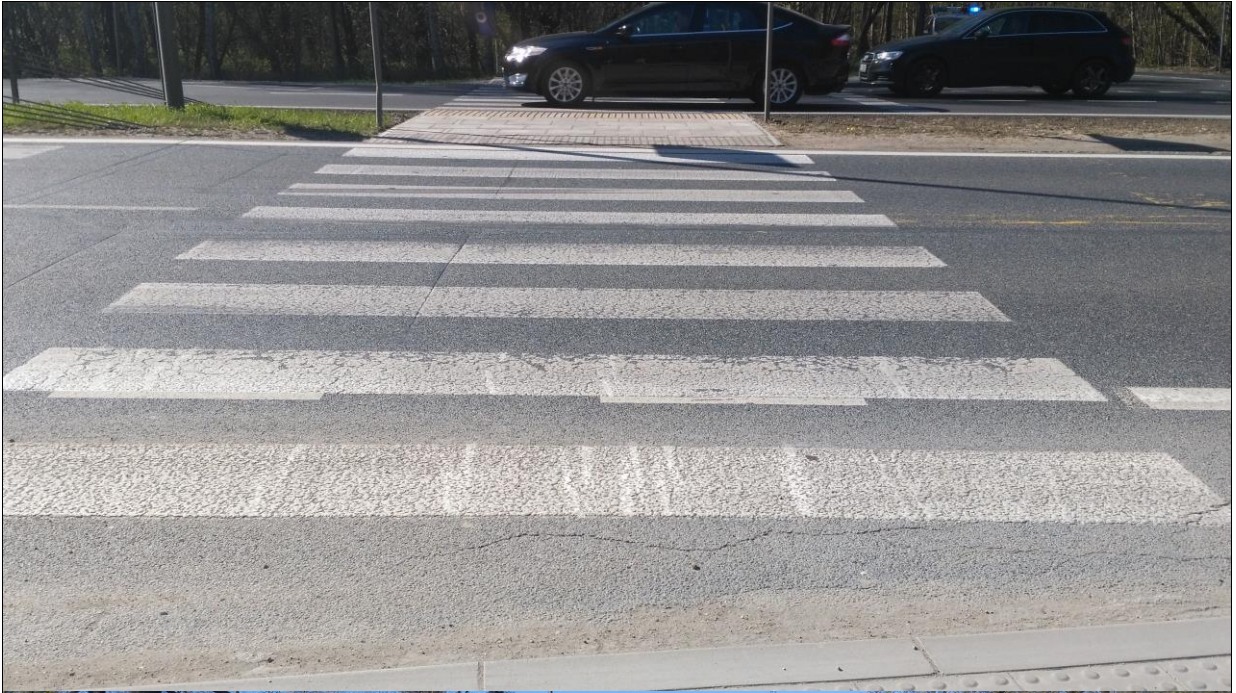
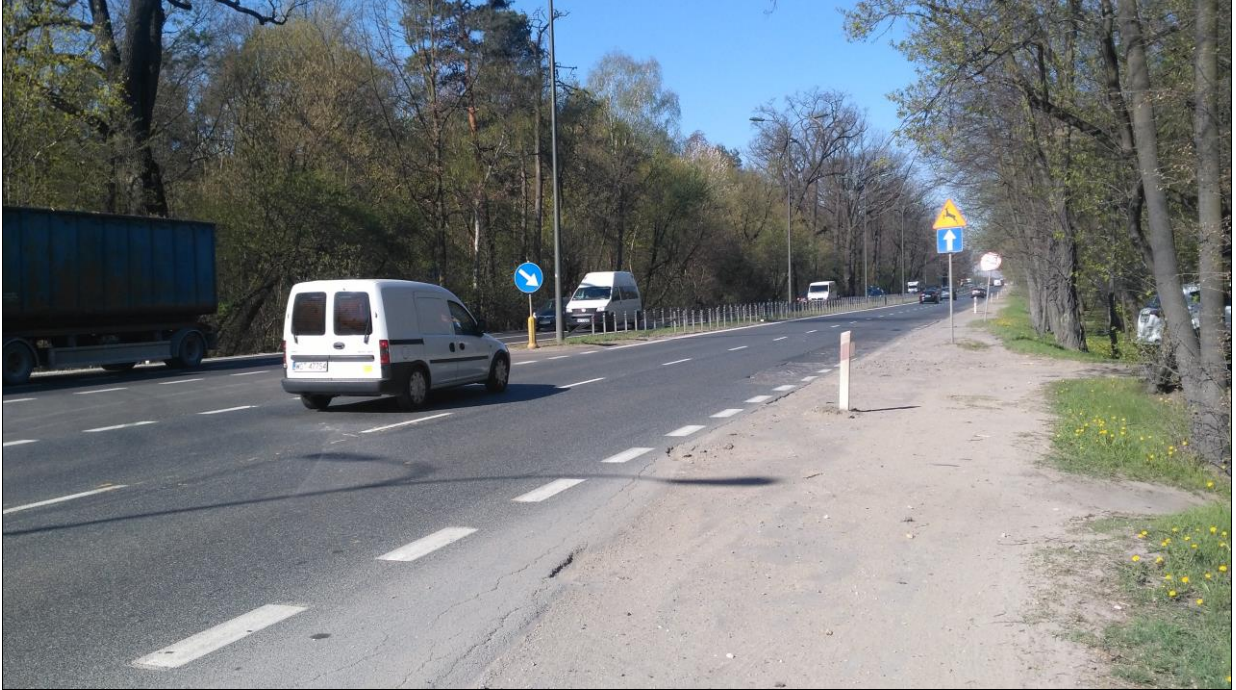
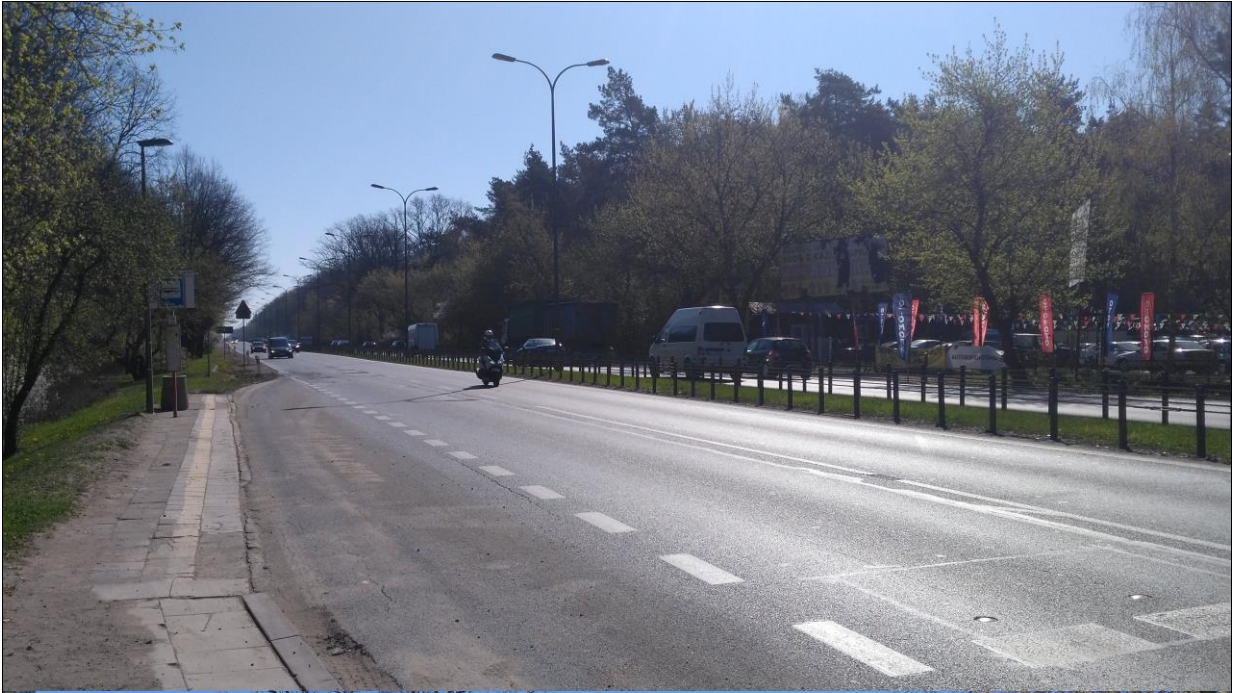
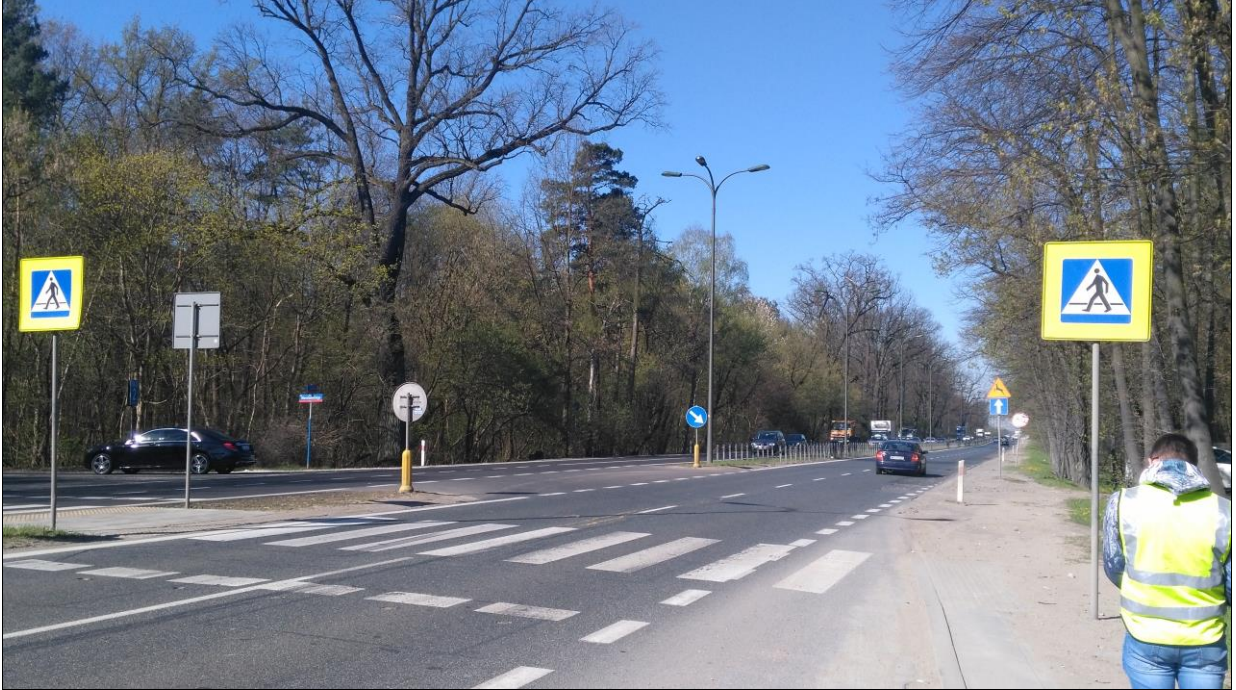
ZDJĘCIA

Przeście dla pieszych zlokalizowane na jezdni nadrzędnej, przy skrzyżowaniu z ulicą Wierchowskiego.

Na podstawie dostępnych danych uzyskano informację, że w obszarze przejścia pomimo ograniczenia prędkości do 60 km/h, kwantyl V85 wynosi ponad 90 km/h, a średnia prędkość prawie 80 km/h. W połączeniu z bardzo dużym natężeniem wynoszącym ponad 25 tys. pojazdów na dobę stanowi śmiertelne zagrożenie dla pieszych.

W obszarze przejścia dla pieszych zdiagnozowano występowanie obszarów zbierania się wody. Oznacza to, że woda deszczowa będzie zbierała się na przejściu. Piesi oczekujący mogą być opryskiwani przez pojazdy przejeżdżające. W okresach temperatur poniżej zera miejsce jest obciążone większym ryzykiem powstawania śliskości. Powstawanie obszarów oblodzenia w obszarze przejścia jest szczególnie niebezpieczne i może prowadzić do poślizgnięć i upadków pieszych, co może być przyczyną urazów ciała. Dodatkowo oblodzenie w obszarze przejścia jak i przed nim znacznie wydłuży drogę hamowania pojazdów w tak newralgicznym miejscu.

Rekomendacja. Należy zlikwidować przejście lub wyposażyć je w wzbudzaną sygnalizację świetlną. Należy również sprawdzić zasadność lokalizacji automatycznego nadzoru nad prędkością zgodnie z wytycznymi opracowanymi do GITD.

Rekomendacja. Należy zrealizować poprawne rozwiązanie wysokościowe jezdni w obszarze przejścia.
