FORMULARZ AUDYTU BRD		Arkusz 1
Audytor	Wojciech Kustra	
Data, Godzina	19.04.2019 09:10	
Pogoda	Słonecznie

METRYKA WEDŁUG INWENTARYZACJI			
NR PRZEJŚCIA	<b>3287</b>		
DZIELNICA	Wawer	KATEGORIA	krajowa
ULICA	Bronisława Czecha	LICZBA PASÓW	2
SKRZYŻOWANIE ZJAZD	Wawerska		
OPIS	przez Czecha, jezdnia N

FORMULARZ AUDYTU BRD		Arkusz 9
NR PRZEJŚCIA	3287

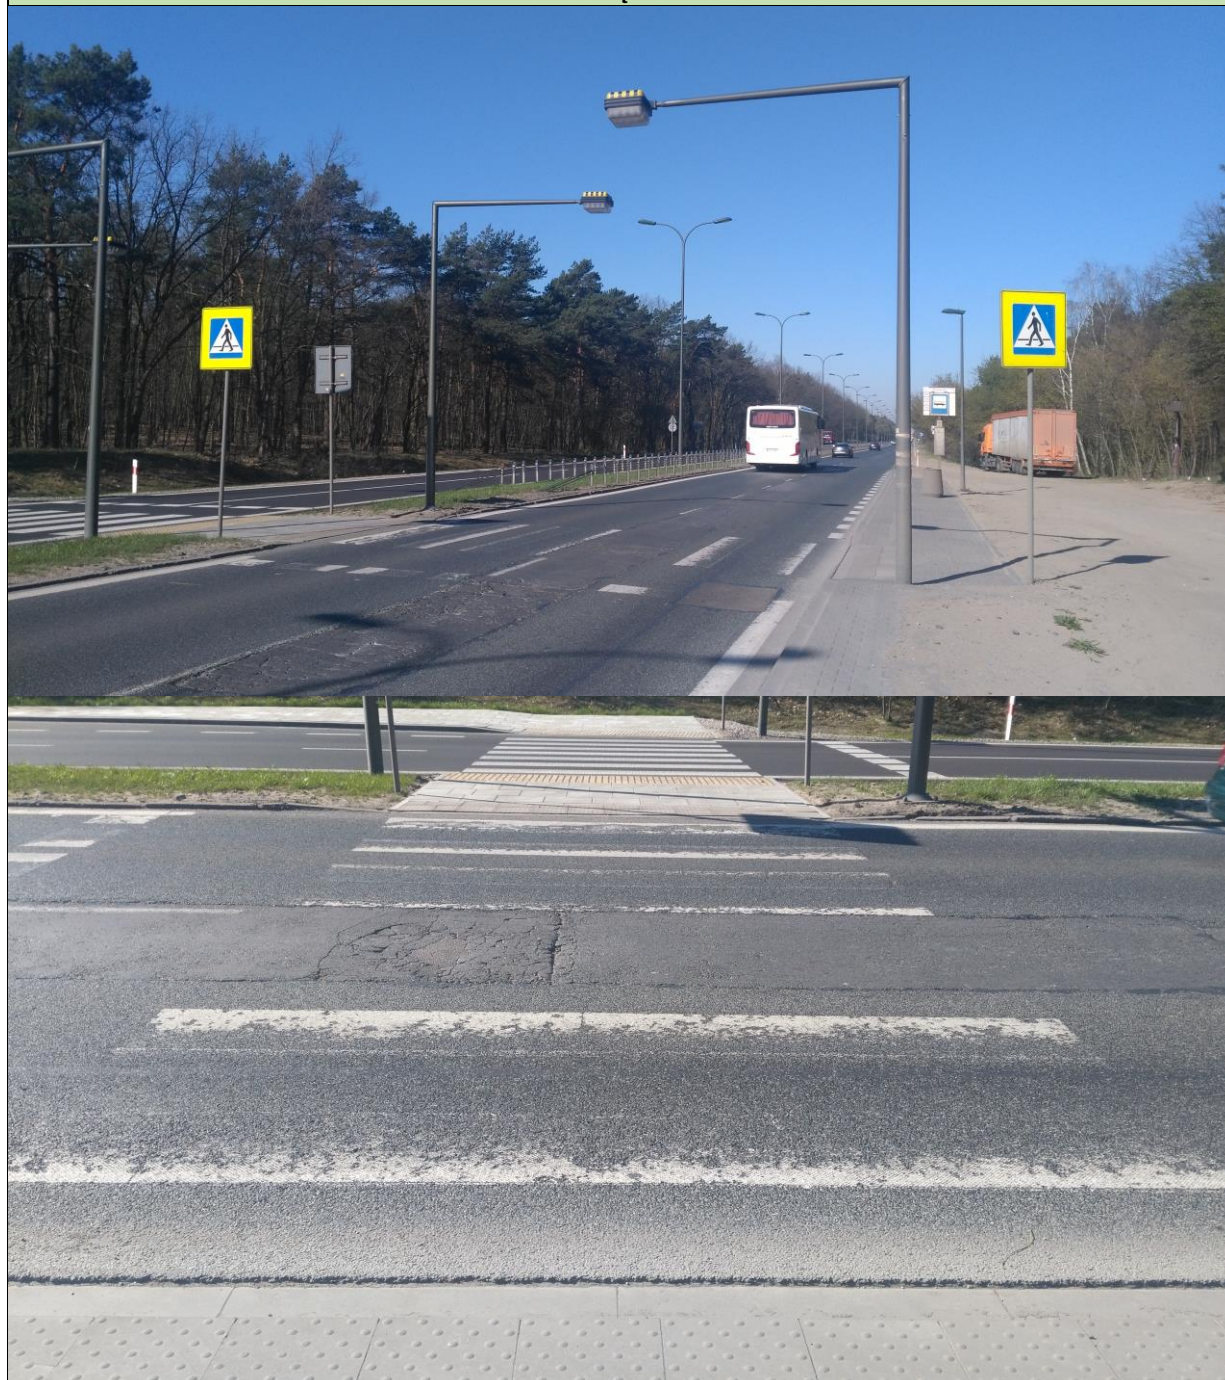
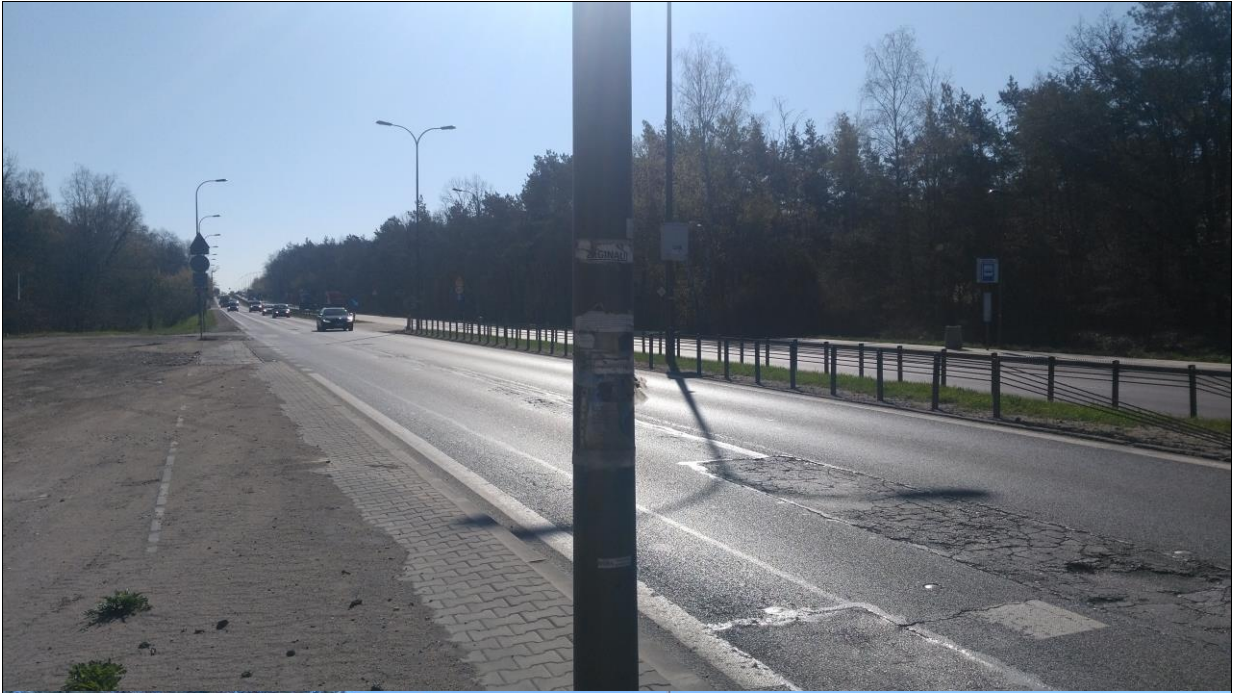
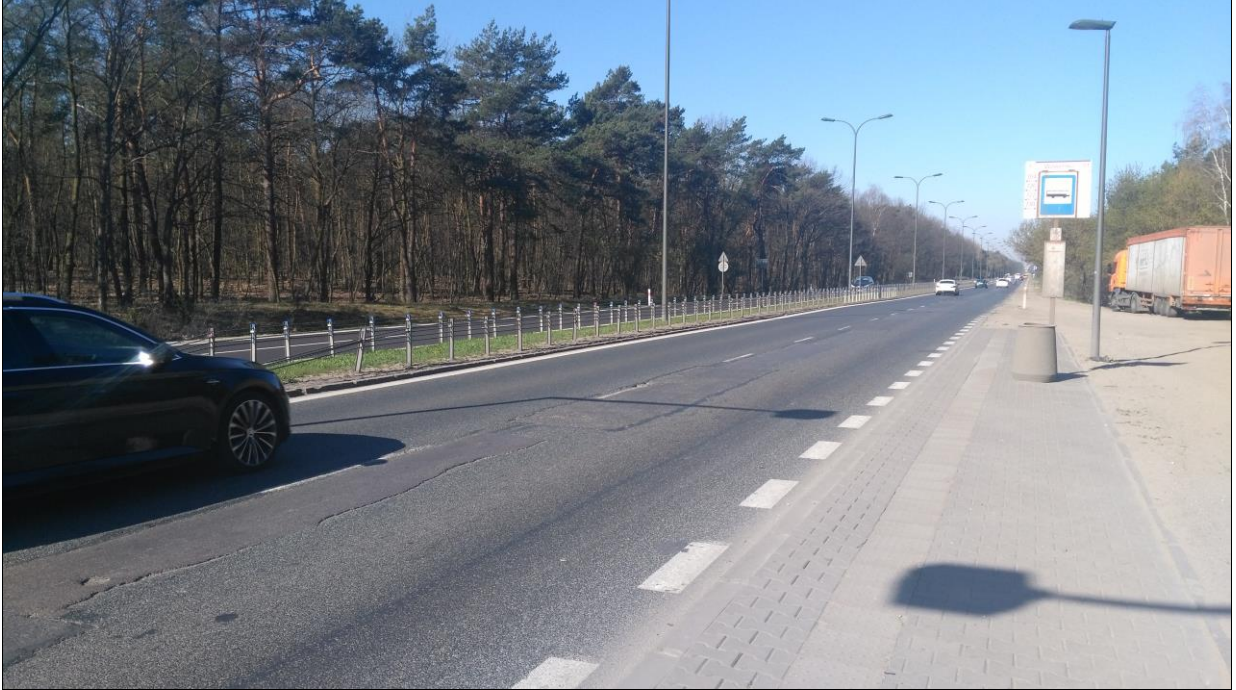
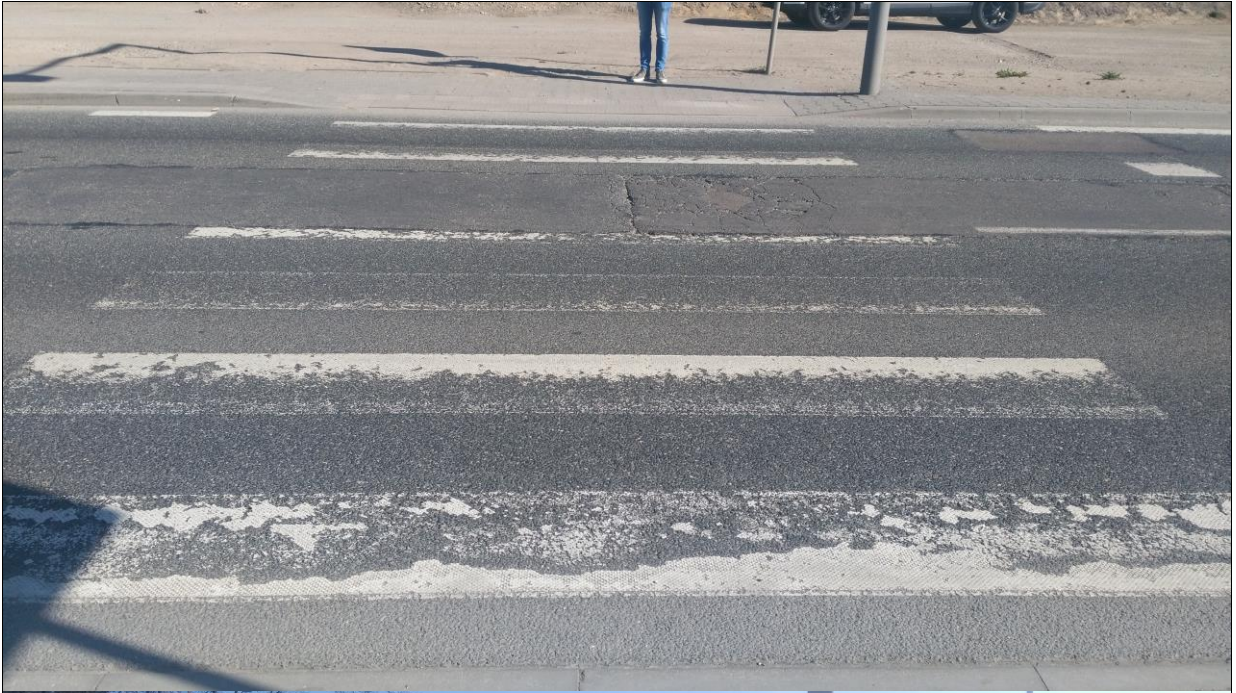
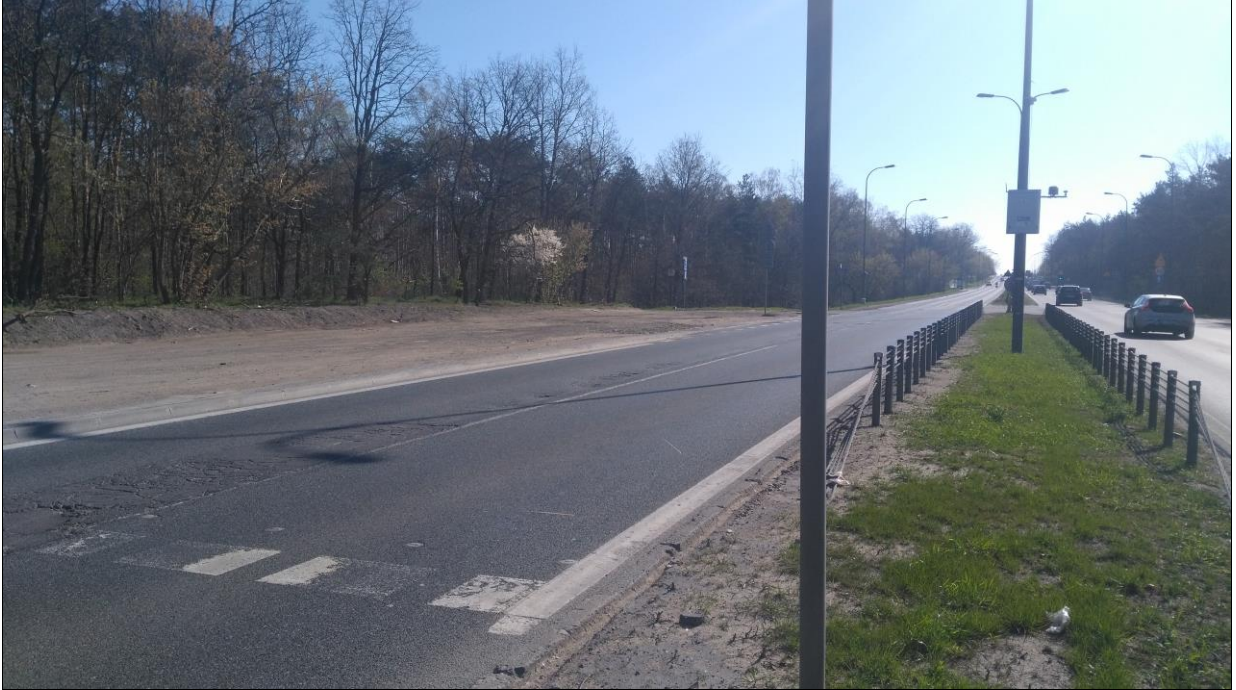
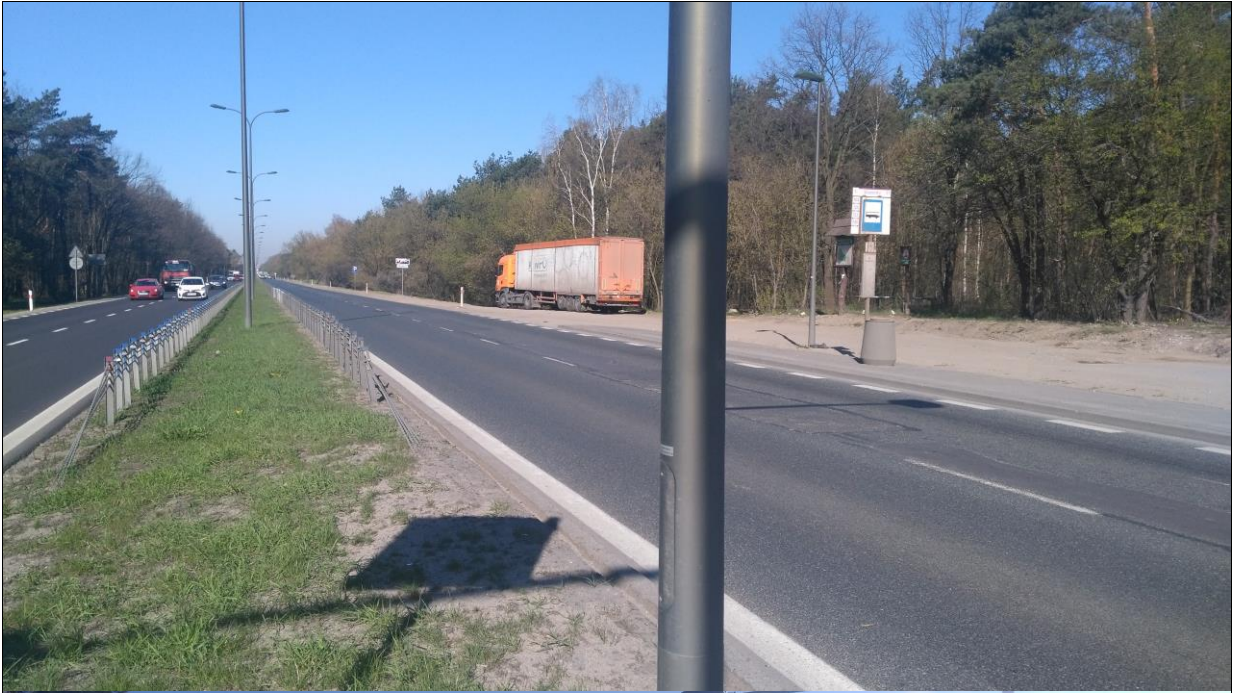
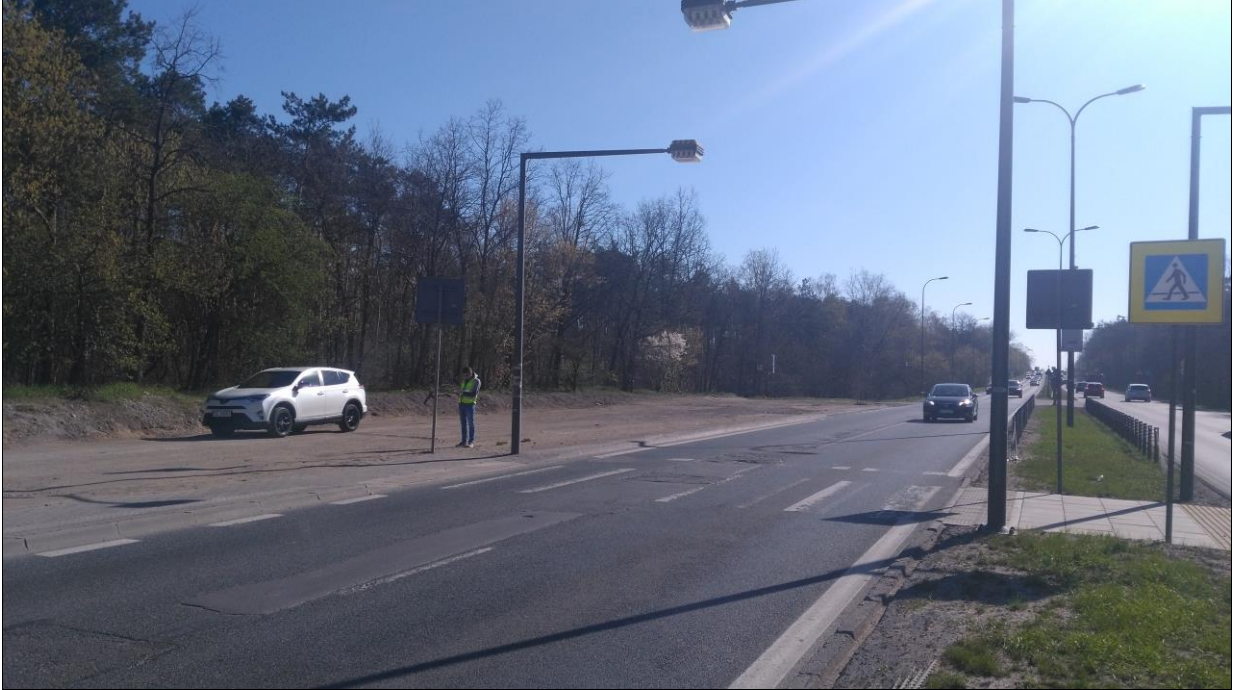
ZDJĘCIA

Przejście dla pieszych zlokalizowane na jezdni nadrzędnej, przy skrzyżowaniu z ulicą Wawerską.

Na podstawie dostępnych danych uzyskano informację, że w obszarze przejścia pomimo ograniczenia prędkości do 60 km/h, kwantyl V85 wynosi ponad 90 km/h, a średnia prędkość prawie 80 km/h. W połączeniu z bardzo dużym natężeniem wynoszącym ponad 25 tys. pojazdów na dobę stanowi śmiertelne zagrożenie dla pieszych.

W obszarze przejścia dla pieszych zdiagnozowano występowanie obszarów zbierania się wody. Oznacza to, że woda deszczowa będzie zbierała się na przejściu. Piesi oczekujący mogą być opryskiwani przez pojazdy przejeżdżające. W okresach temperatur poniżej zera miejsce jest obciążone większym ryzykiem powstawania śliskości. Powstawanie obszarów oblodzenia w obszarze przejścia jest szczególnie niebezpieczne i może prowadzić do poślizgnięć i upadków pieszych, co może być przyczyną urazów ciała. Dodatkowo oblodzenie w obszarze przejścia jak i przed nim znacznie wydłuży drogę hamowania pojazdów w tak newralgicznym miejscu.

Na przejściu występuje zniszczone oznakowanie poziome. Brak czytelnego oznakowania poziomego obniży dostrzegalność przejścia dla pieszych i kierujący mogą nie zachować szczególnej ostrożności w tym obszarze.

Rekomendacja. Należy zlikwidować przejście lub wyposażyć je w wzbudzaną sygnalizację świetlną. Należy również sprawdzić zasadność lokalizacji automatycznego nadzoru nad prędkością zgodnie z wytycznymi opracowanymi do GITD.

Rekomendacja. Należy zrealizować poprawne rozwiązanie wysokościowe jezdni w obszarze przejścia.

Rekomendacja. Należy odnowić oznakowanie poziome.
