FORMULARZ AUDYTU BRD		Arkusz 1
Audytor	Joanna Wachnicka	
Data, Godzina	20.04.2019 14:15	
Pogoda	Słonecznie

METRYKA WEDŁUG INWENTARYZACJI			
NR PRZEJŚCIA	3311		
DZIELNICA	Wawer	KATEGORIA	powiatowa
ULICA	Kościuszkowców	LICZBA PASÓW	2
SKRZYŻOWANIE ZJAZD	Cedzyńska		
OPIS	przez Kościuszkowców

FORMULARZ AUDYTU BRD		Arkusz 2
NR PRZEJŚCIA	3311

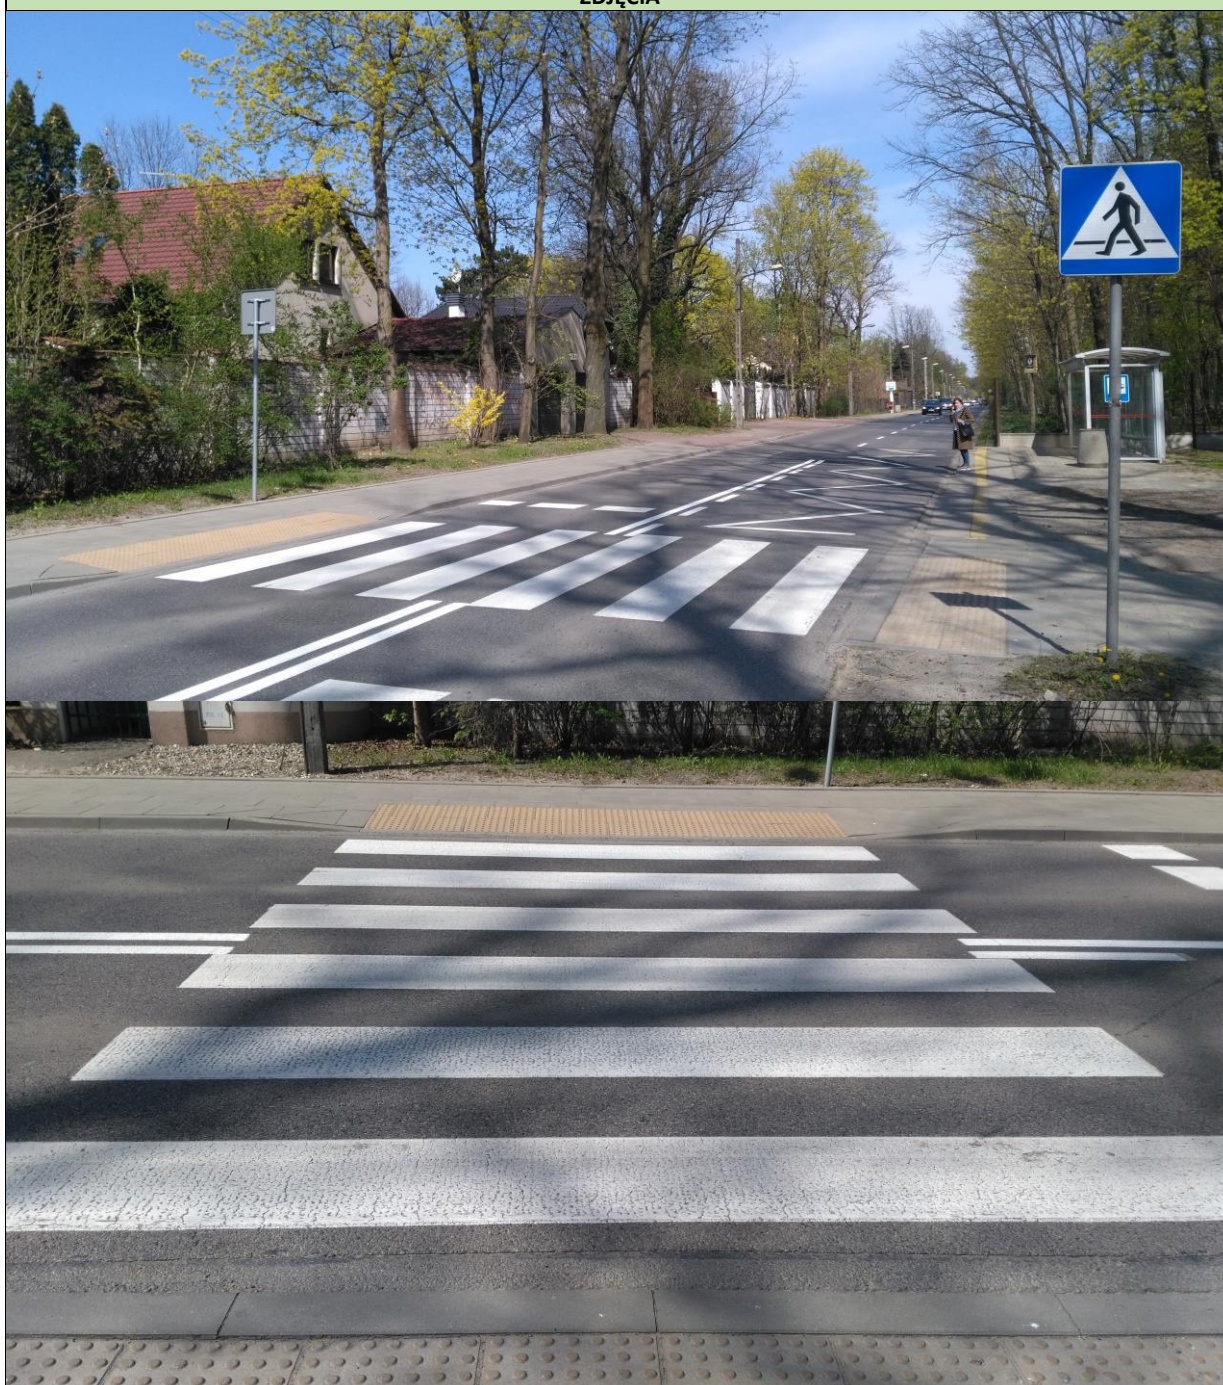
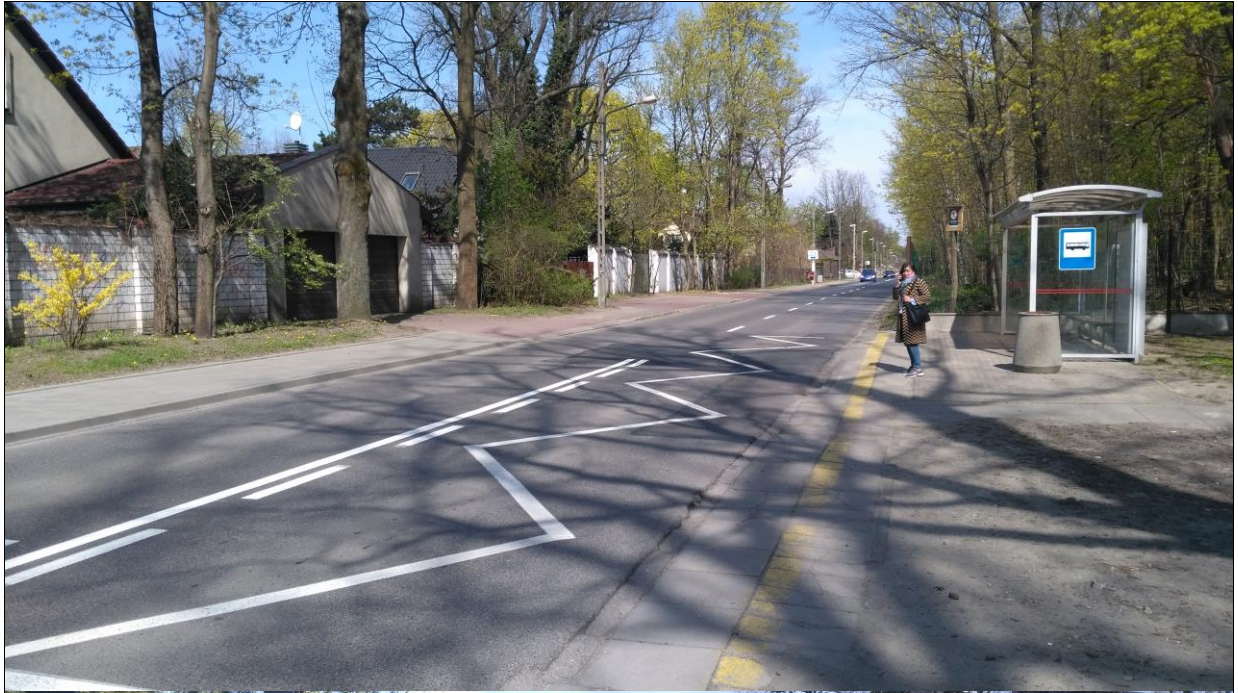
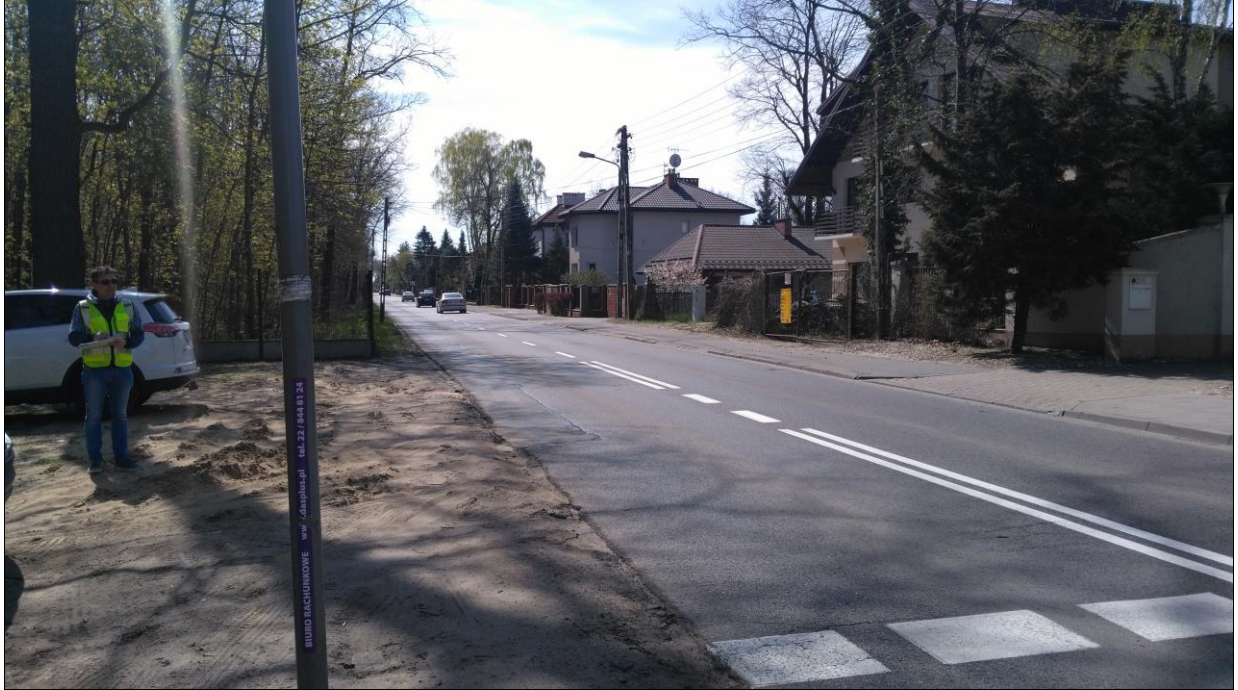
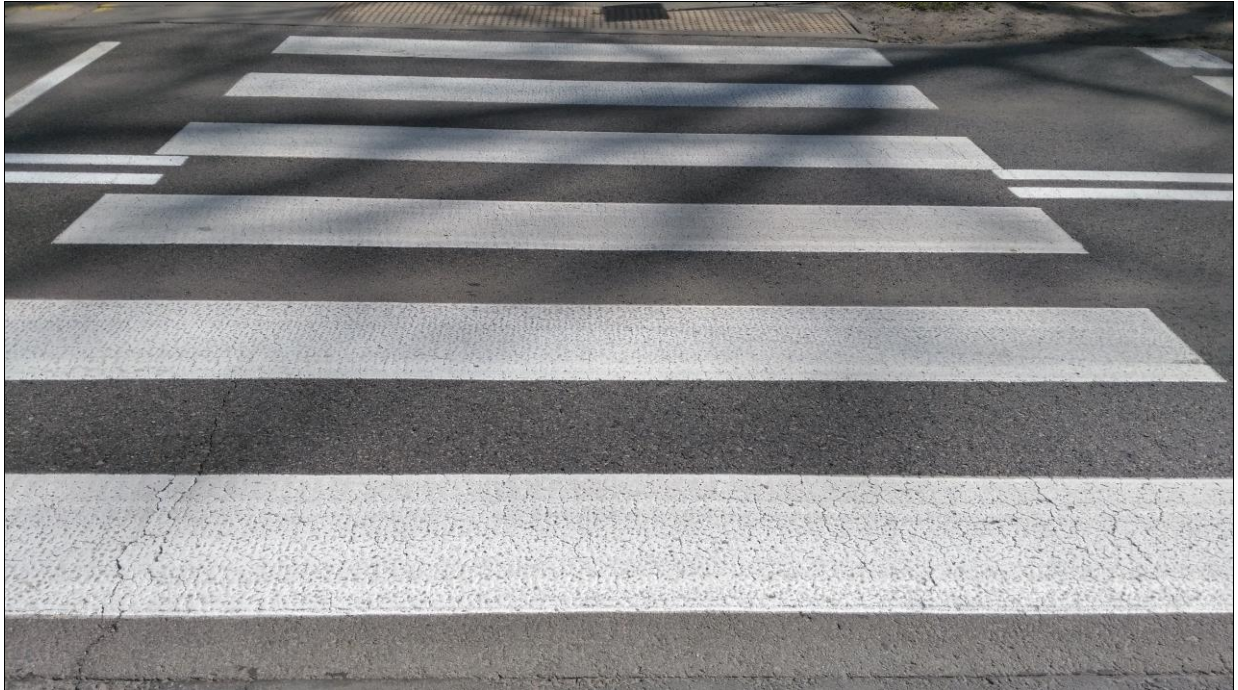
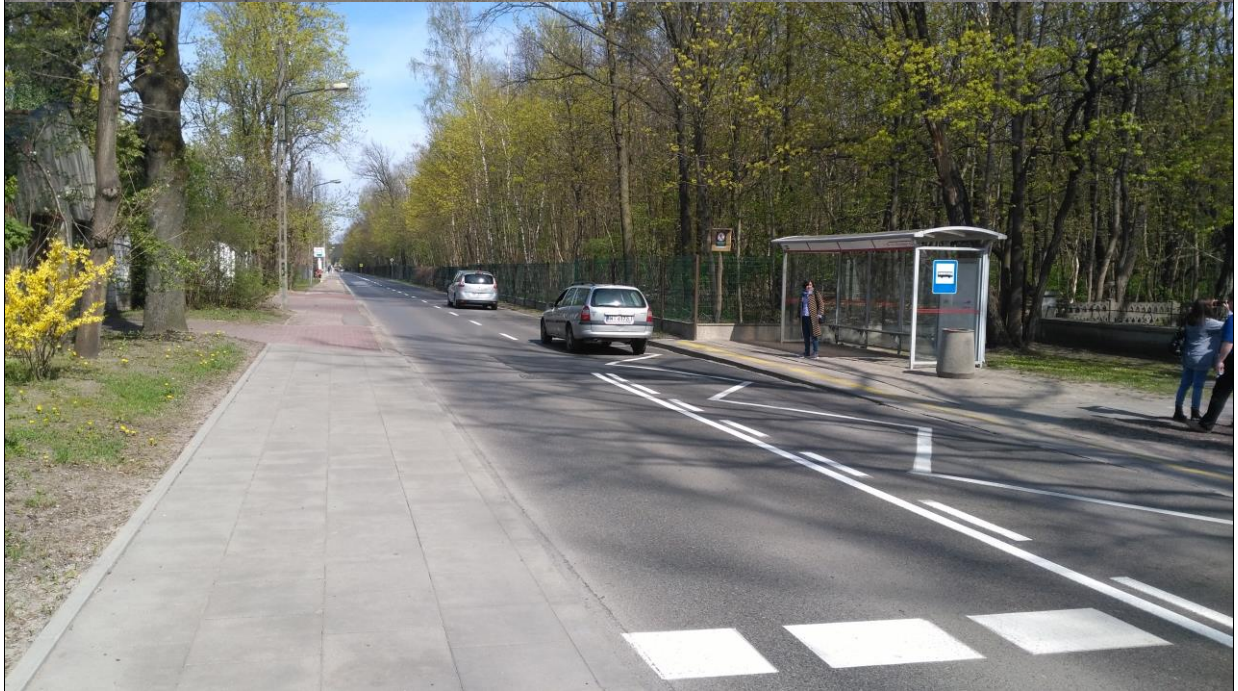
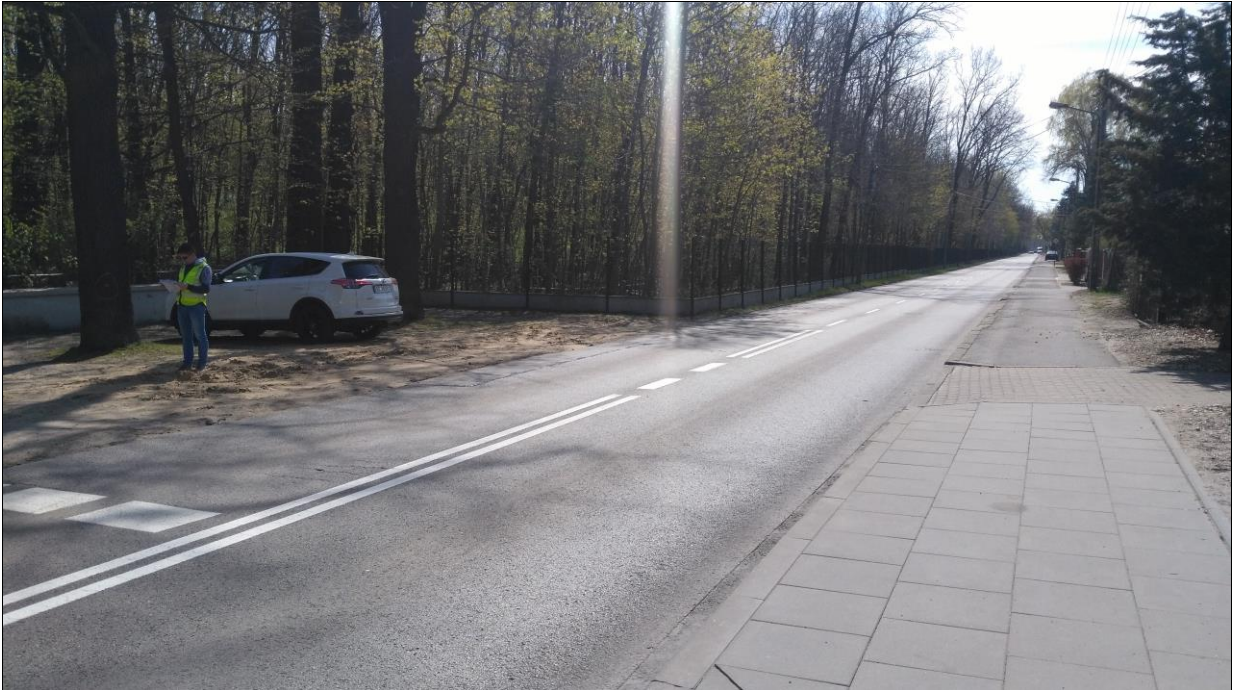
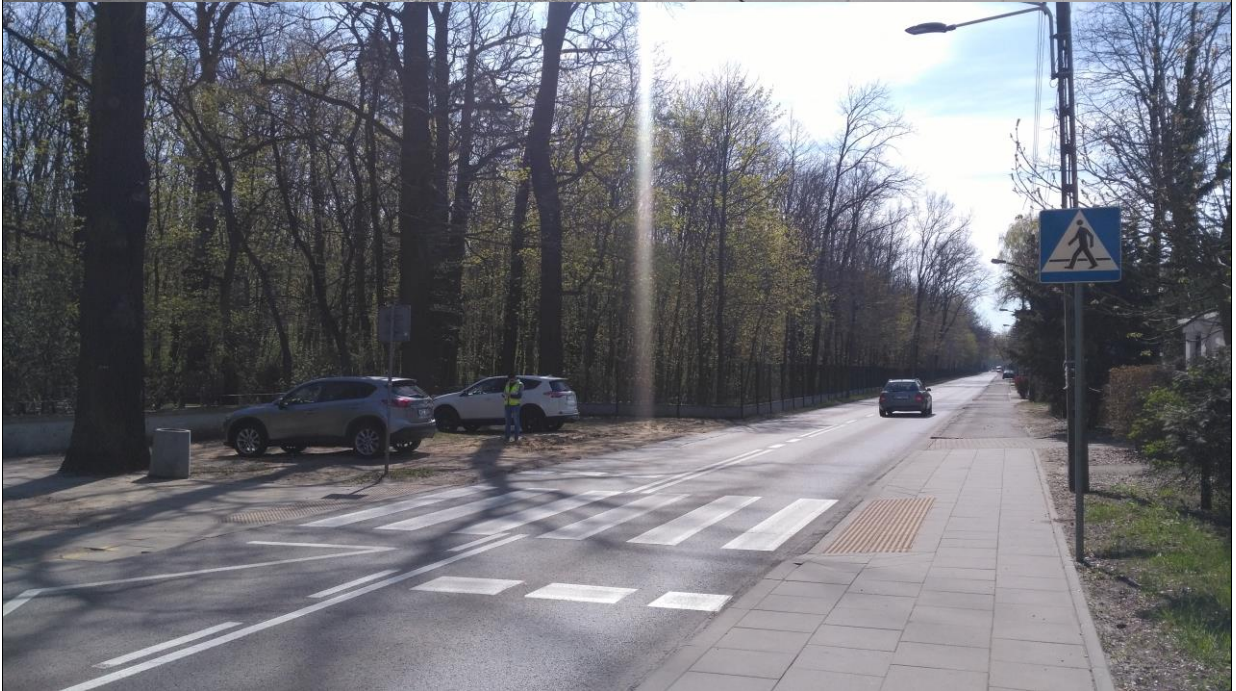
ZDJĘCIA

Ograniczona widoczność ze względu na lokalizację przystanków autobusowych. Stojący autobus na pasie ruchu bezpośrednio za przejściem całkowicie ogranicza widoczność w obrębie przejścia. Ograniczenia widoczności mogą powodować bardzo groźne w skutkach sytuacje na drodze. Kierujący zbliżający się do przejścia muszą mieć możliwość dostrzegania pieszych zbliżających się do przejścia i jednocześnie piesi muszą mieć możliwość obserwacji potoków ruchu. Kierowca powinien dostosować swą prędkość aby zatrzymać się w przypadku, gdy pieszy wkroczy na przejście dla pieszych. Pieszy natomiast powinien upewnić się, że może przekraczać przejścia dla pieszych. W sytuacji gdy występują ograniczenia widoczności przez autobus stojący blisko przejścia, kierowca i pieszy nie są w stanie dostosować dynamiki ruchu i upewnić się co do możliwości dalszego przemieszczania. Pieszy widząc przejście dla pieszych ma wrażenie, że jest bezpieczny i często wkracza na jezdnię, natomiast kierujący nie mając szans na dostrzeżenie pieszych z odpowiednim wyprzedzeniem, są zaskakiwani i może okazać się, że ich prędkość jest zbyt duża aby bezpiecznie zatrzymać pojazd. W połączeniu z wysoką prędkością pojazdów w rejonie przejścia oraz długością tego przejścia, zwiększa to jeszcze bardziej ryzyko wystąpienia bardzo poważnych w skutkach najechań na pieszego.

W bezpośrednim sąsiedztwie przejścia po stronie lewej w pasie drogowym zaobserwowano ślady kół pojazdów co sugeruje, że występuje parkowanie. Może ono powodować ograniczenie widoczności. Ograniczenia widoczności mogą powodować bardzo groźne w skutkach sytuacje na drodze. Kierujący zbliżający się do przejścia dla pieszych, muszą mieć możliwość dostrzegania pieszych zbliżających się do przejścia i jednocześnie piesi muszą mieć możliwość obserwacji potoków ruchu. Kierowca oraz pieszy mają swoje prawa i obowiązki. Kierowca powinien dostosować swą prędkość, aby zatrzymać się w przypadku, gdy pieszy wkroczy na przejście dla pieszych. Pieszy natomiast powinien upewnić się, że może przekraczać przejście dla pieszych. W sytuacji gdy występują ograniczenia widoczności, kierowca i pieszy nie są w stanie zrealizować swoich obowiązków, w zakresie dostosowania dynamiki ruchu i upewnienia się co do możliwości dalszego przemieszczania. Pieszy widząc przejście dla pieszych ma wrażenie, że jest bezpieczny i często wkracza na jezdnię, natomiast kierujący nie mają szansy na dostrzeżenie pieszych z odpowiednim wyprzedzeniem. Użytkownicy są zaskakiwani i może okazać się, że ich prędkość jest zbyt duża, aby bezpiecznie zatrzymać pojazd.

Oceniono, że w obszarze przejścia występuje znaczna prędkość pojazdów. Z uwagi na długą prostą przed przejściem z obu stron, samochody rozwijają duże prędkości. W przypadku zdarzenia z udziałem pieszych może to prowadzić do bardzo groźnych skutków.

Należy wybudować zatoki autobusowe lub odsunąć przystanki, tak żeby została zachowana widoczność na zatrzymanie w czasie postoju autobusu.

Należy fizycznie wyeliminować parkowanie w pasie przy jezdni bezpośrednio obok przejścia.

Należy zastosować środki fizyczne i nadzór nad prędkością zmuszające kierujących do poruszania się z prędkością 40 km/h.
