FORMULARZ AUDYTU BRD		Arkusz 1
Audytor	Joanna Wachnicka	
Data, Godzina	23.10.2020 09:10	
Pogoda	Zachmurzenie: Całkowite

METRYKA WEDŁUG INWENTARYZACJI			
NR PRZEJŚCIA	3687		
DZIELNICA	Ursus	KATEGORIA	Powiatowa
ULICA	Kompanii Kordian	LICZBA PASÓW	2
SKRZYŻOWANIE ZJAZD	Szomańskiego		
OPIS	przez Kompanii Kordian

Przeście przez ul. Kompanii Kordian na skrzyżowaniu z ul. Michałowicza. Droga nadrzędna.

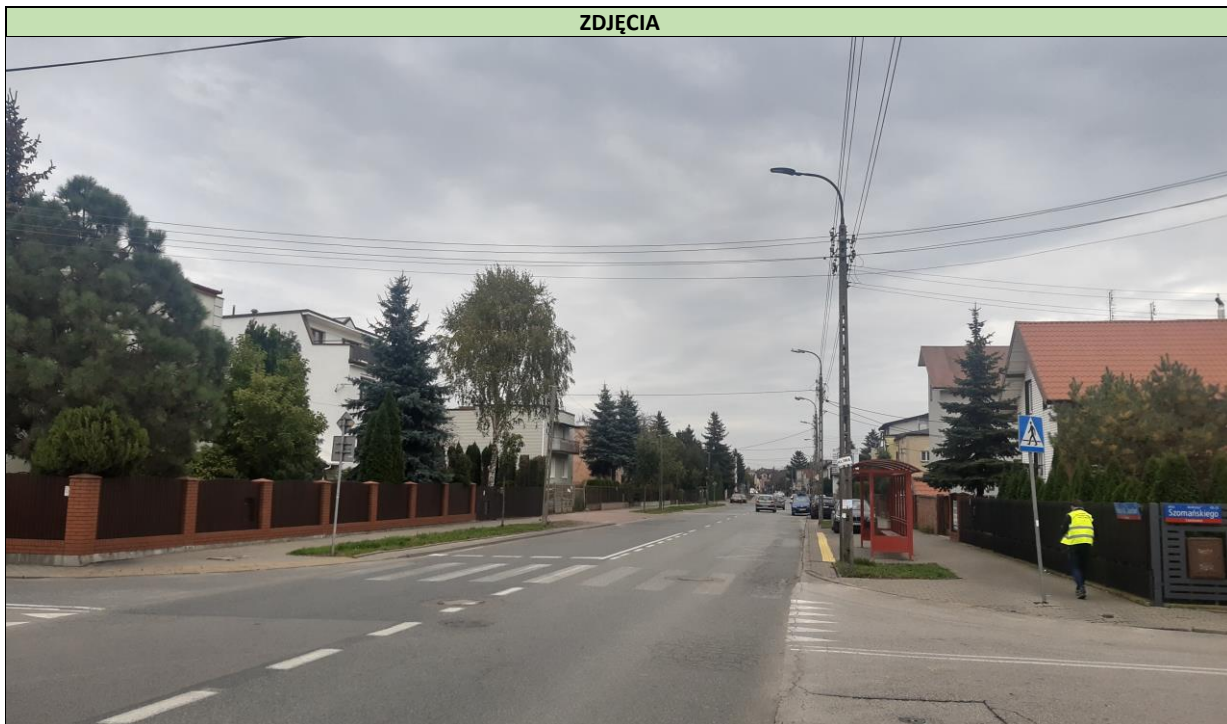
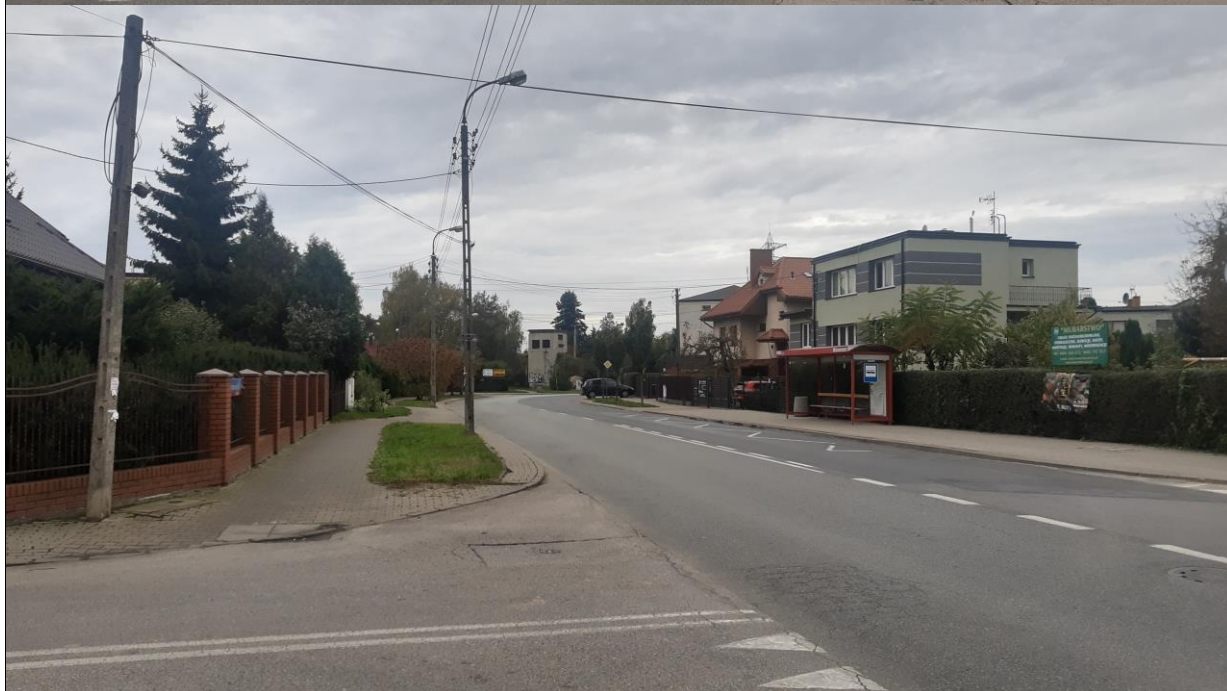
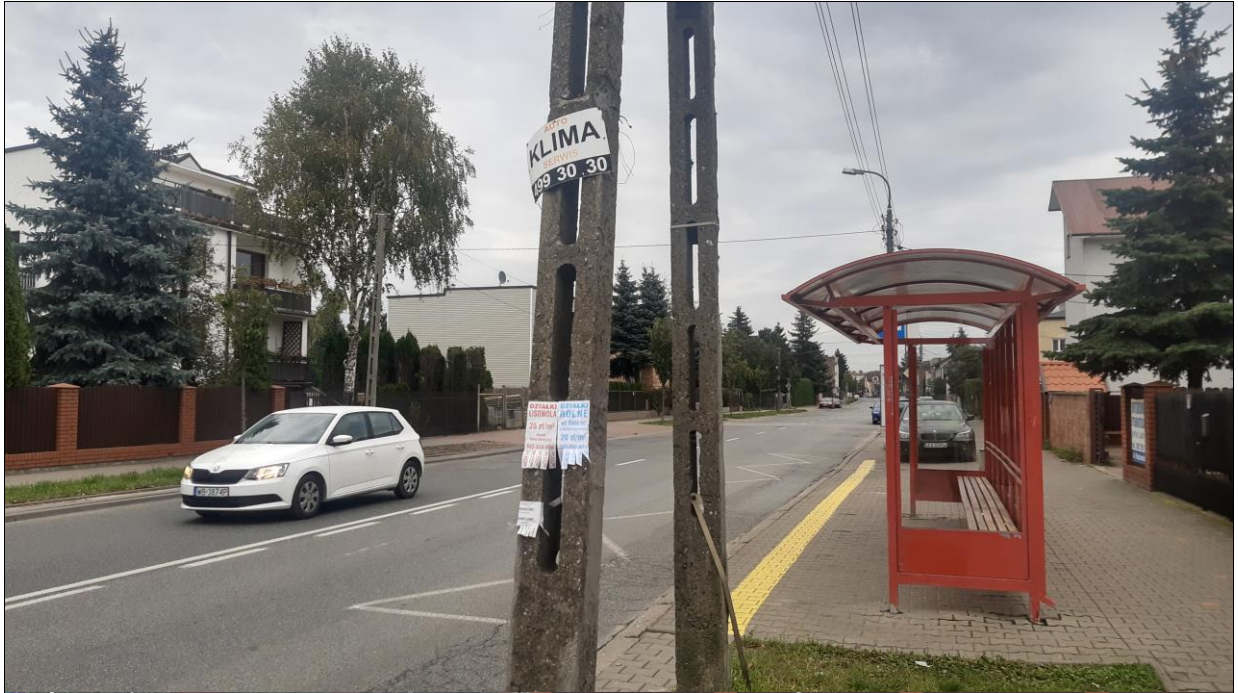
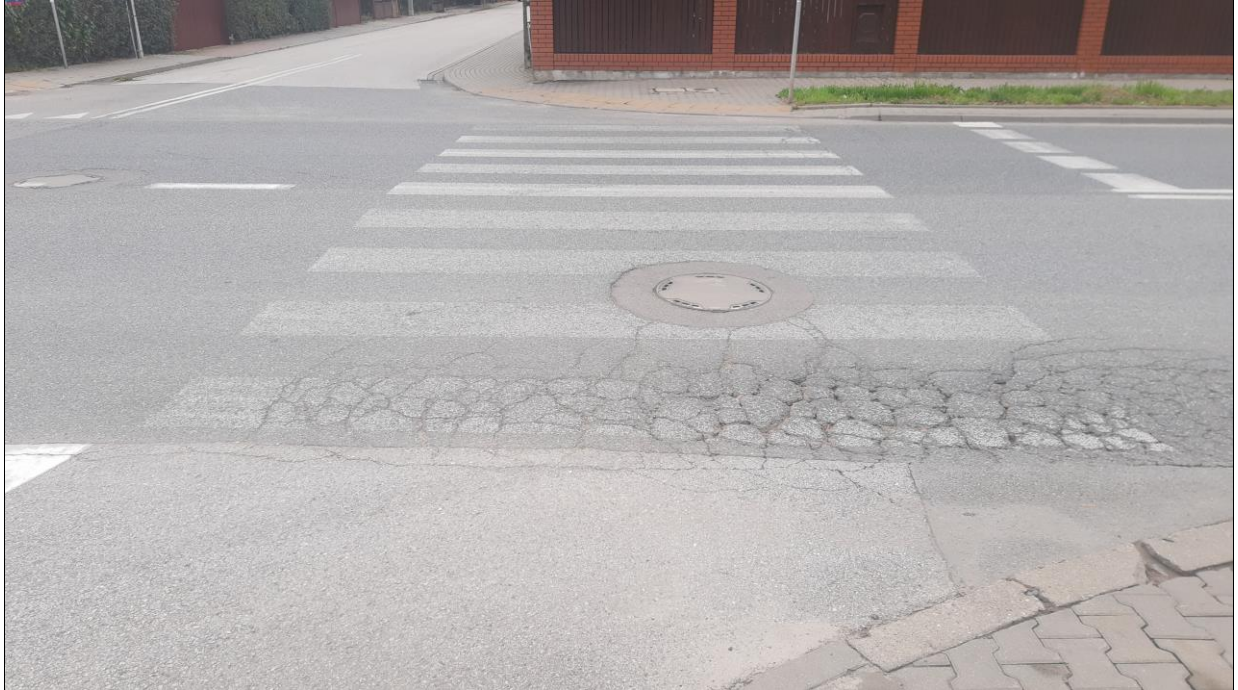
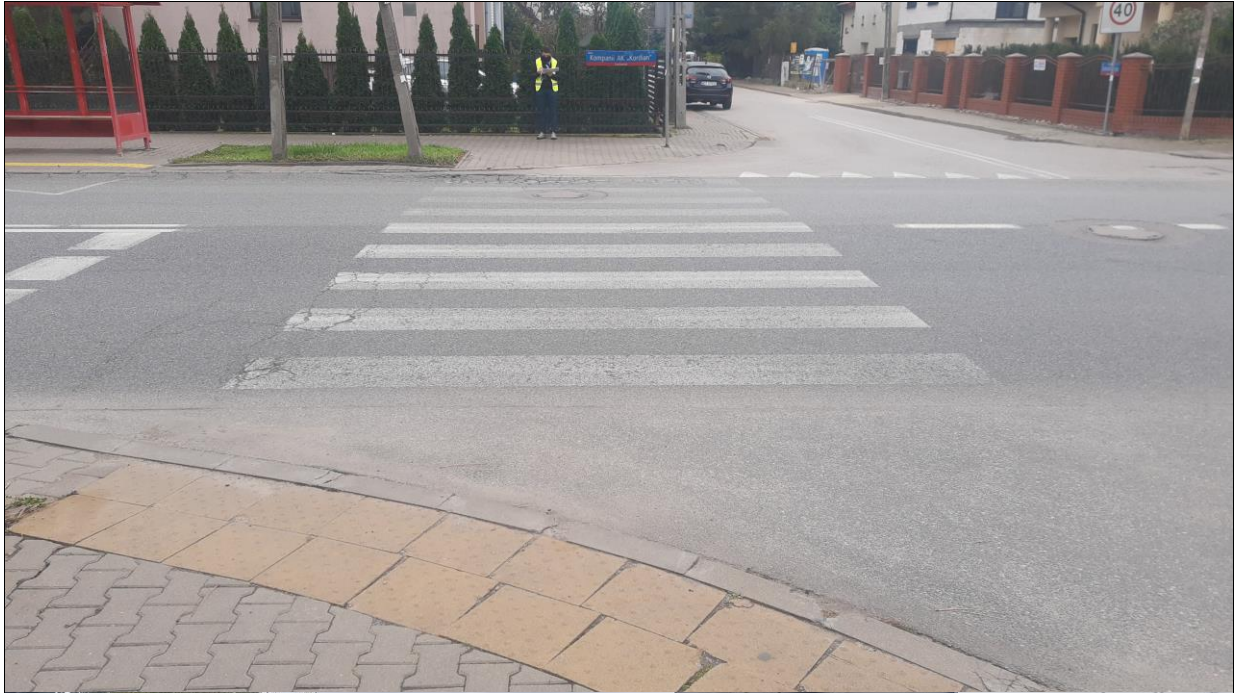
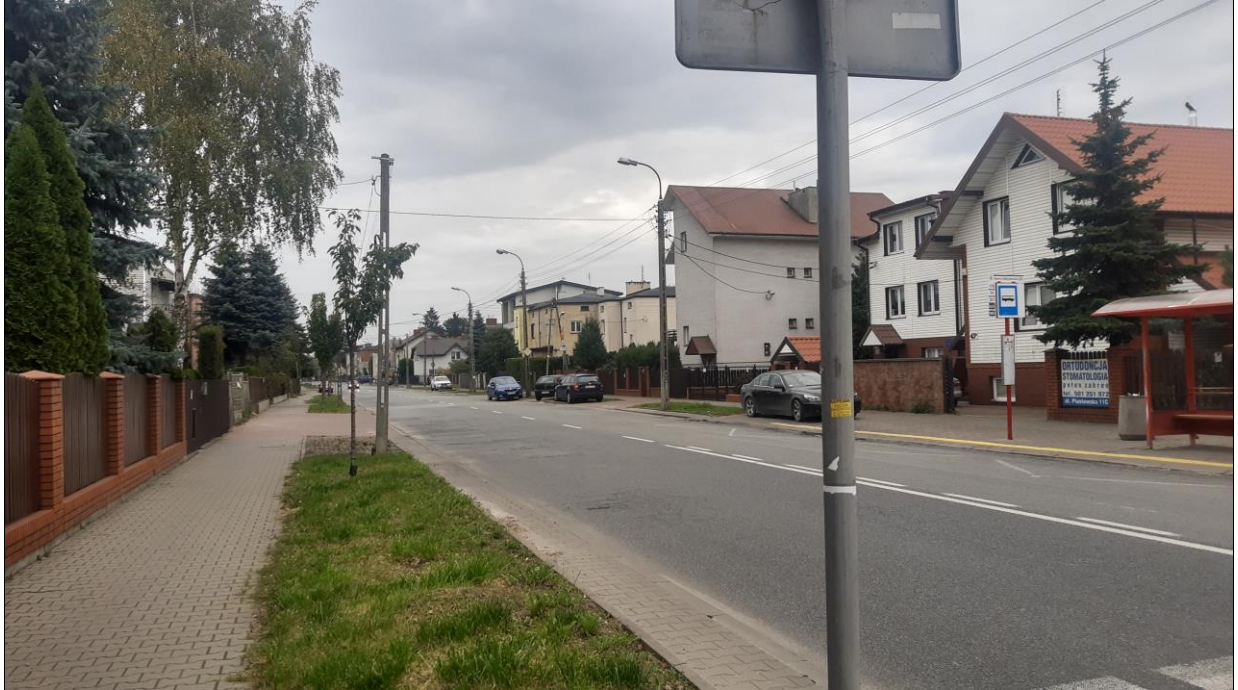
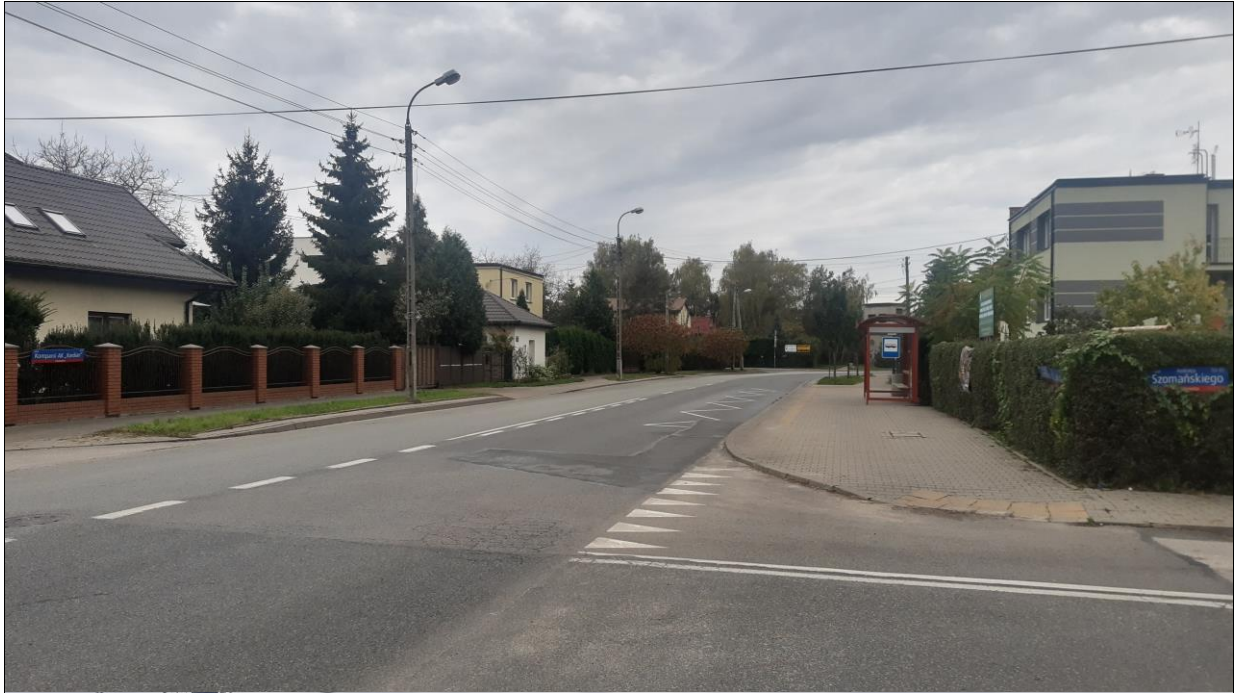
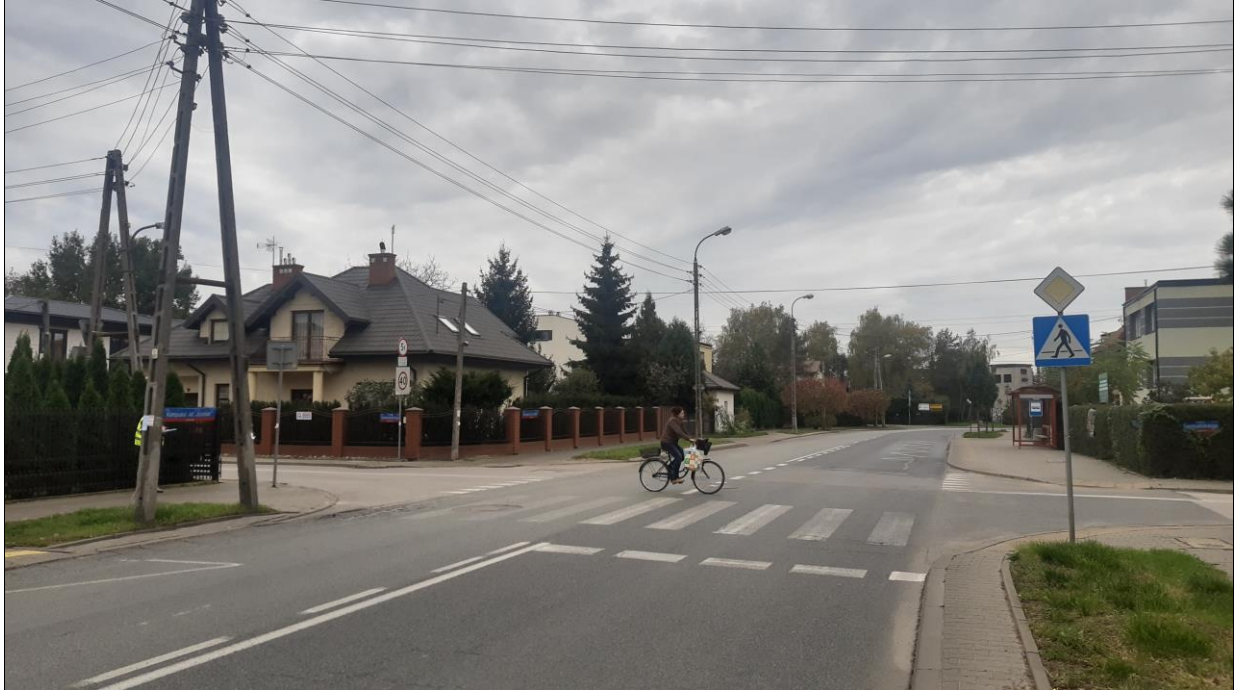
ZDJĘCIA

Przeście znajduje się na długim prostym odcinku drogi i zaobserwowano wysoką prędkość w obszarze przejścia. Wiąże się to z ryzykiem najechania na pieszego i bardzo dużą ciężkością wypadków. Pieszy przy wysokiej prędkości pojazdów może niewłaściwie ocenić odległość i wejść na przejście, a jednocześnie kierowca może nie zdążyć wyhamować przed pieszym.

Kolejnym problemem jest ograniczenie widoczności z uwagi przystanek autobusowy znajdujący się na jezdni zaraz za przejściem. W przypadku stojącego pojazdu widoczność jest ograniczona do kilku metrów.

Dodatkowo widoczność ogranicza podwójny słup.

Przeście jest bardzo długie (około 11 m), co powoduje, że pieszy jest narażony na potrącenie na długim odcinku. Pieszy przekraczając długie przejście dla pieszych narażony jest na ryzyko potrącenia na długim odcinku. Pieszy będzie potrzebował więcej czasu (dłuższa luka czasową pomiędzy pojazdami) aby przekroczyć jezdnię.

Zaobserwowano rozjeżdżony chodnik na krawędzi po obu stronach przejścia. Pojazdy wobec tego wjeżdżają na chodnik podczas manewru skręcania i mogą potrącić/zahaczyć pieszego. Jest to bardzo niebezpieczna sytuacja.

W pobliżu ramp zaobserwowano lokalne zagłębienia, w których najprawdopodobniej zbiera się woda. Powoduje to spływ wody na przejście a zimą może prowadzić do oblodzenia, stwarzającego dodatkowe zagrożenie dla pieszego.

Zaleca się wprowadzić inżynierskie środki uspokajające ruch pojazdów oraz skrócić długość przejścia. Przykładowo poprzez przesunięcie przejścia poza łuk wlotu podporządkowanego i wykonanie azylu na drodze głównej lub przebudowę całego skrzyżowania na małe rondo. Odsunąć przystanek na odległość zapewniając wymaganą widoczność lub tak przebudować skrzyżowanie/jednię by widoczność w prawo z krawędzi jezdni nie była konieczna (np. budowa azylu dla pieszych). Zmienić lokalizację lub konstrukcję słupa. Zapewnić ochronę pieszemu na krawędzi przejścia poprzez wyniesienie krawężników poza światłem przejścia oraz zastosowanie takich promieni wyokrąglających wloty aby kierowcy ich nie rozjeżdżali. Usunąć lokalne obniżenie niwelety ze światła przejścia w celu zapewnienia prawidłowego odwodnienia.
