FORMULARZ AUDYTU BRD		Arkusz 1
Audytor	Marcin Budzyński	
Data, Godzina	12.08.2020 11:18	
Pogoda	Słonecznie

METRYKA WEDŁUG INWENTARYZACJI			
NR PRZEJŚCIA	3701		
DZIELNICA	Ursus	KATEGORIA	Powiatowa
ULICA	Kościuszki	LICZBA PASÓW	2
SKRZYŻOWANIE ZJAZD	Opieńskiego		
OPIS	przez Kosciuszki, wlot W

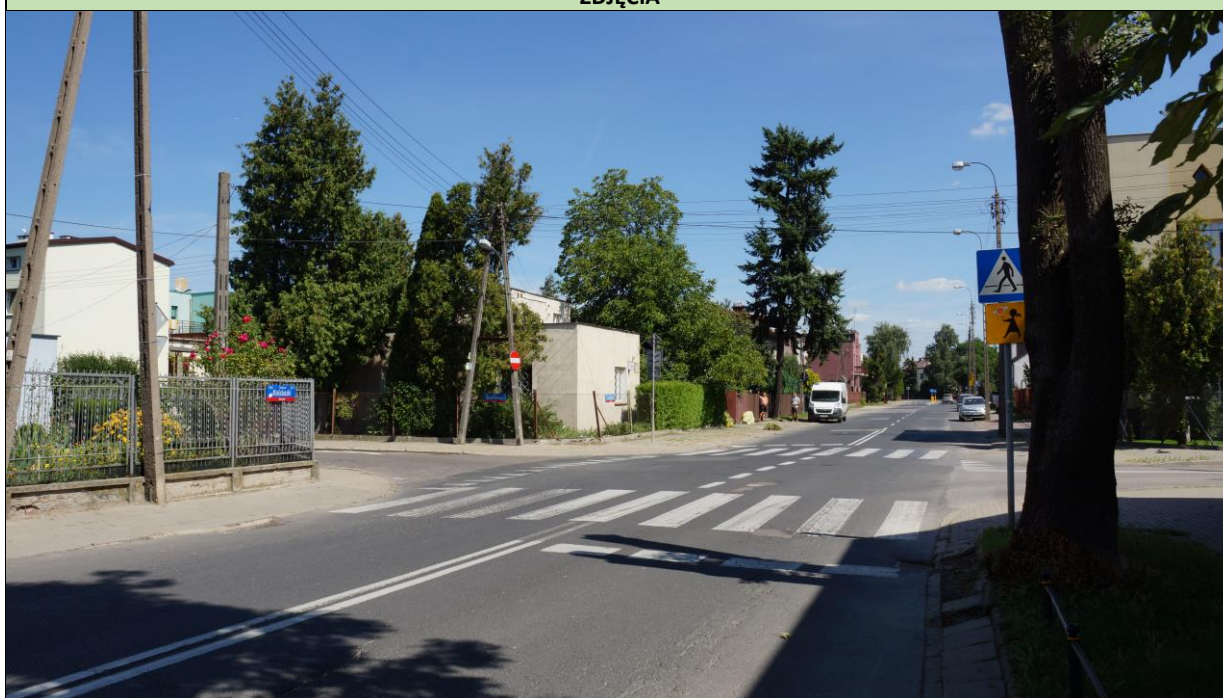
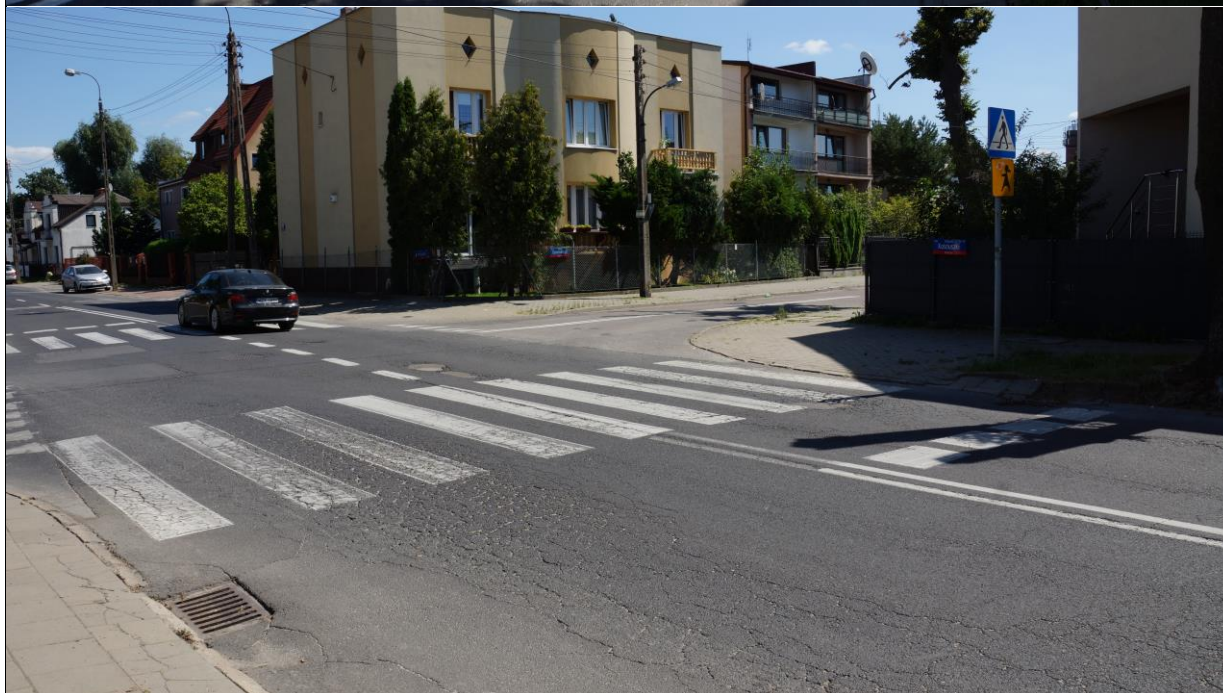
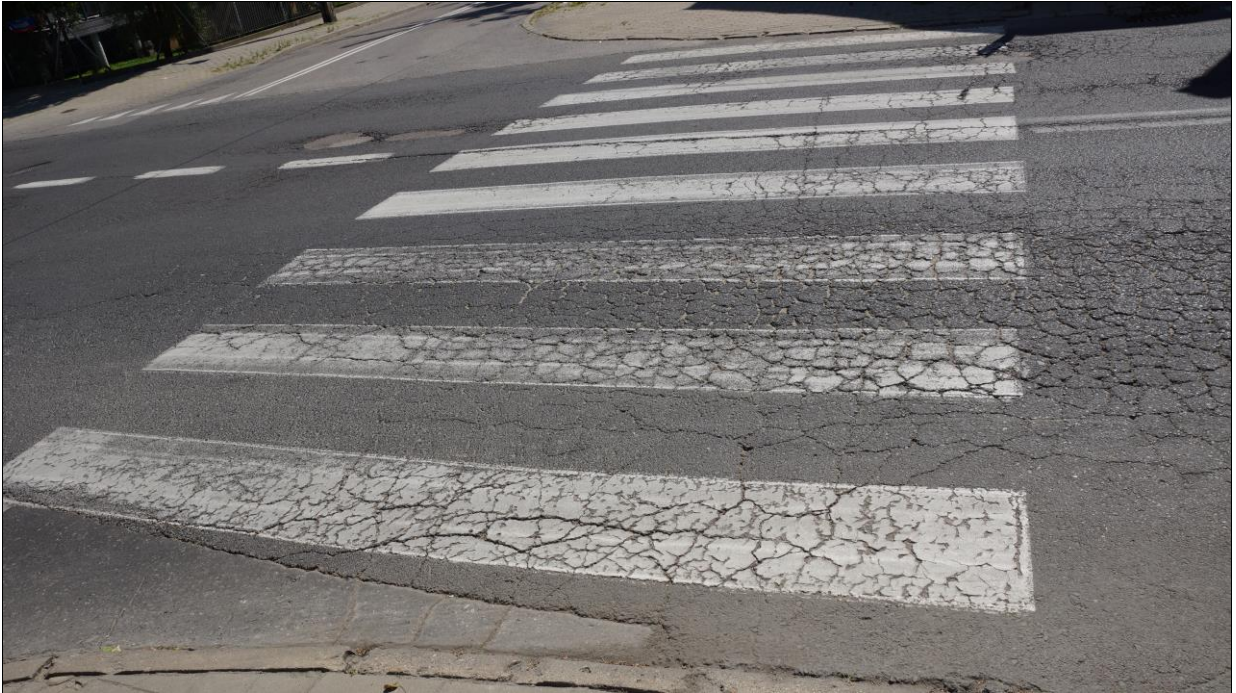
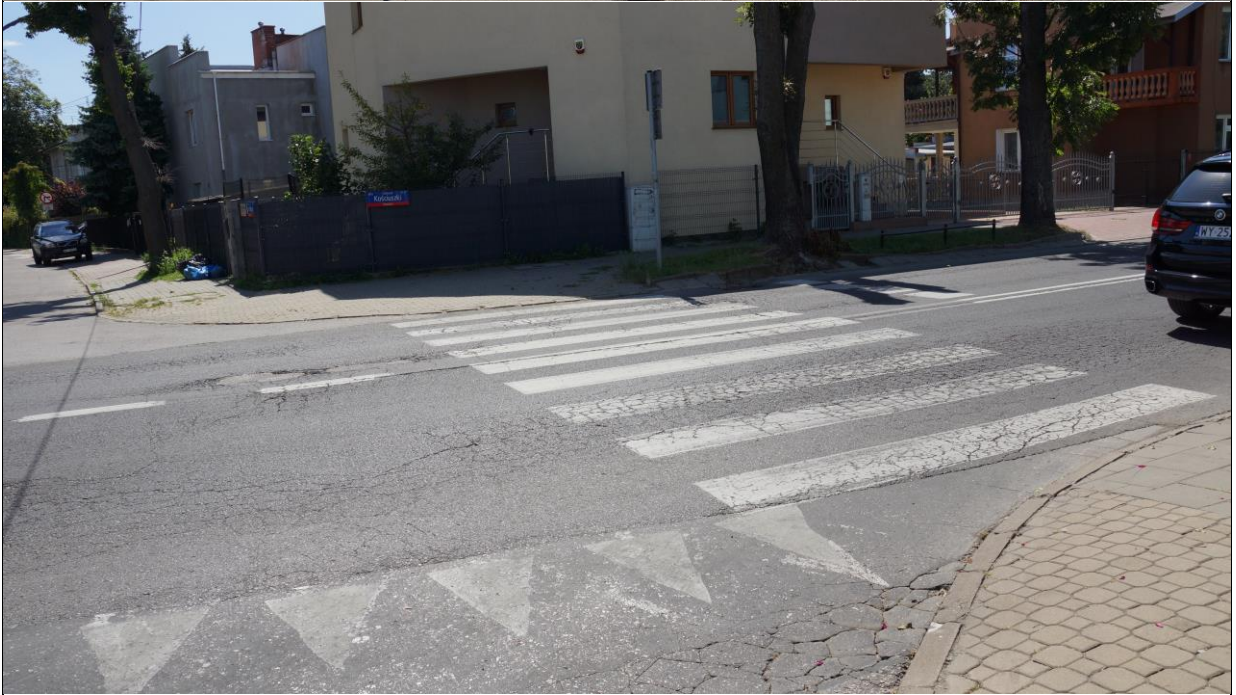
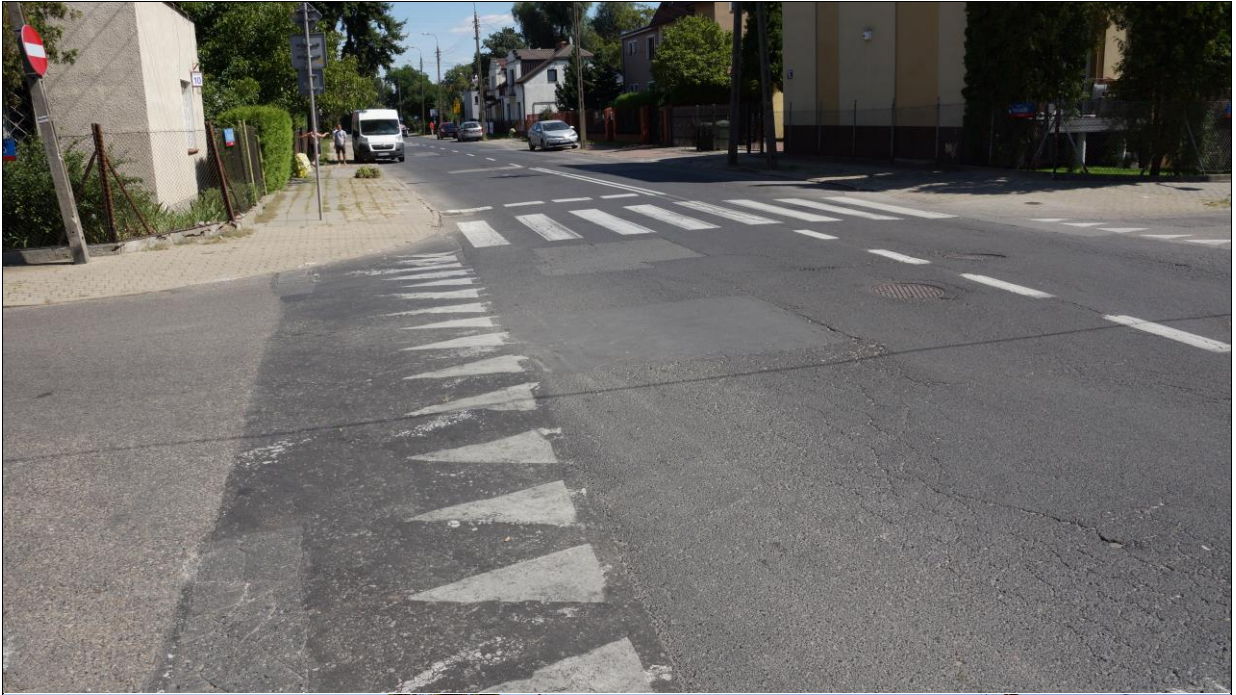
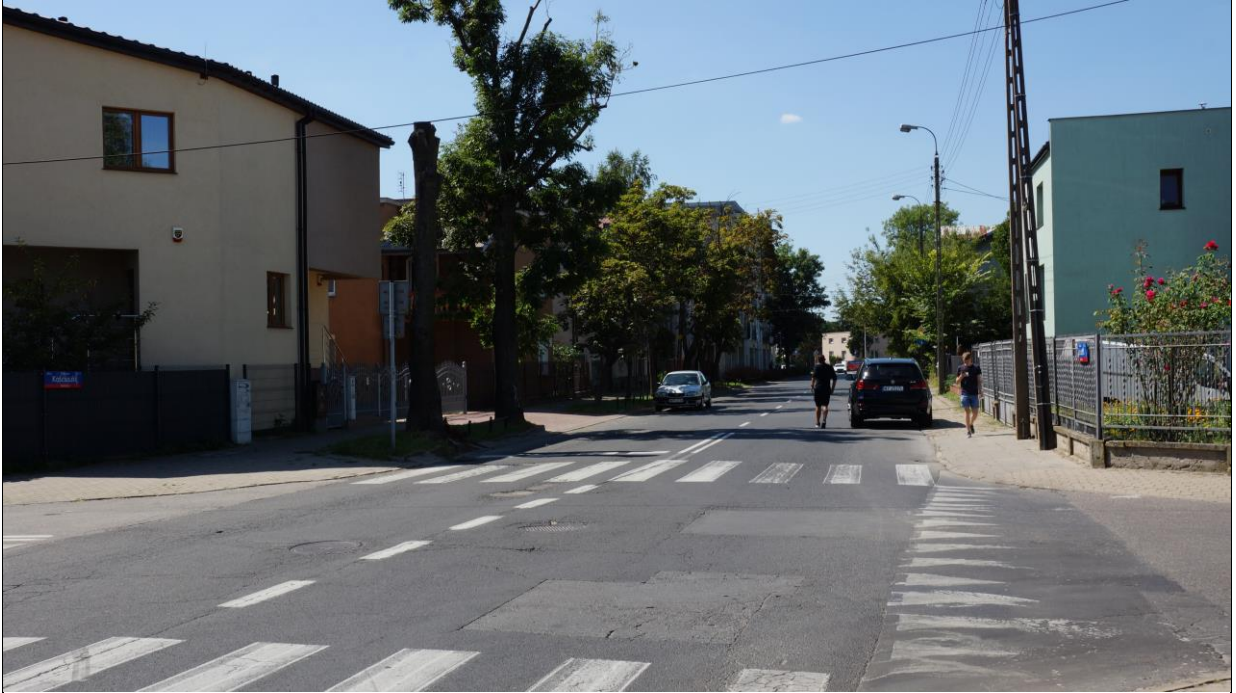
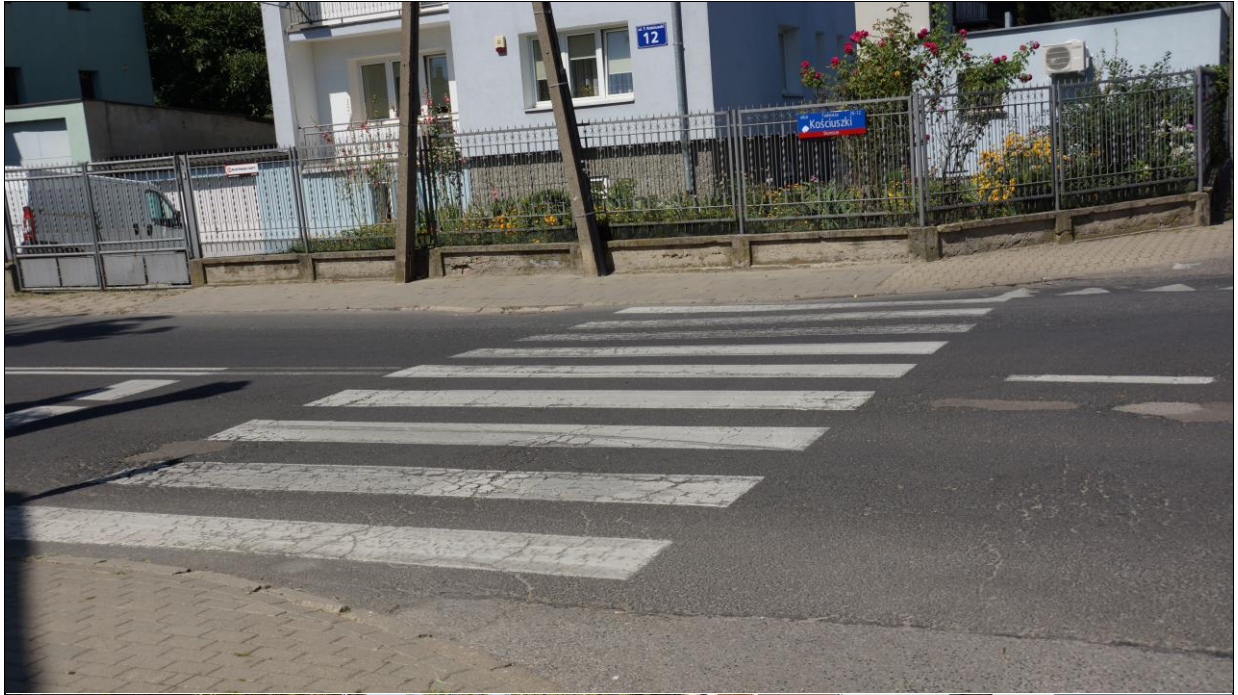
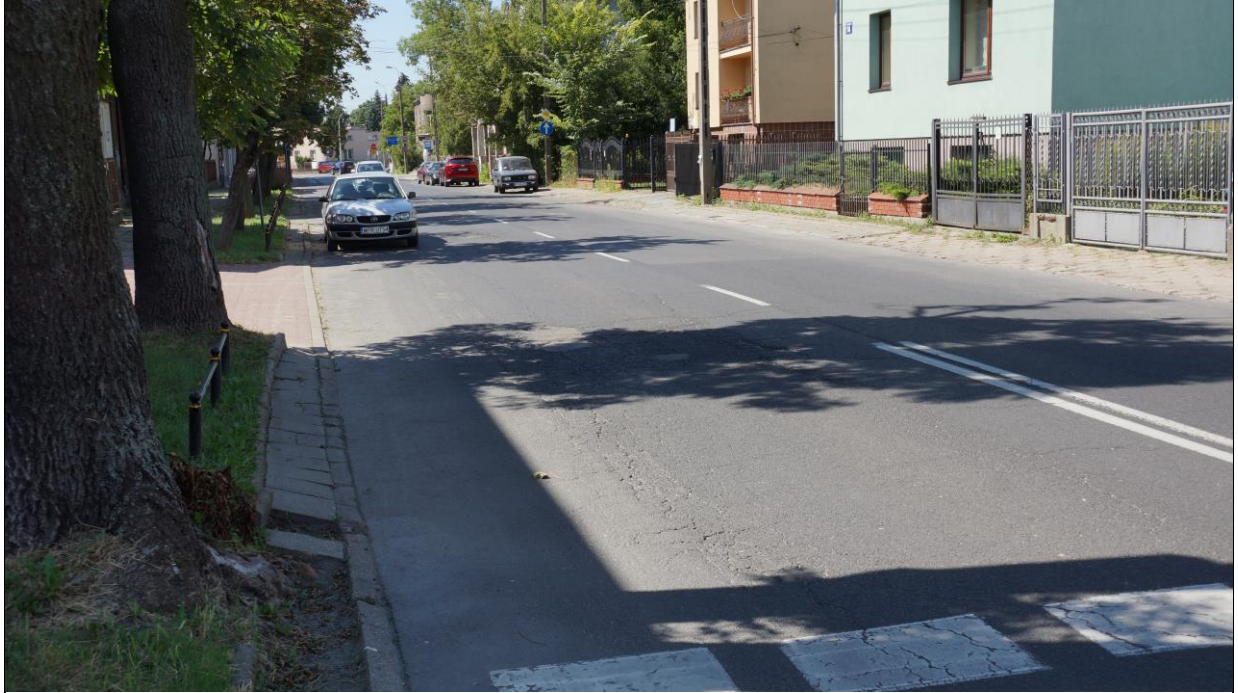
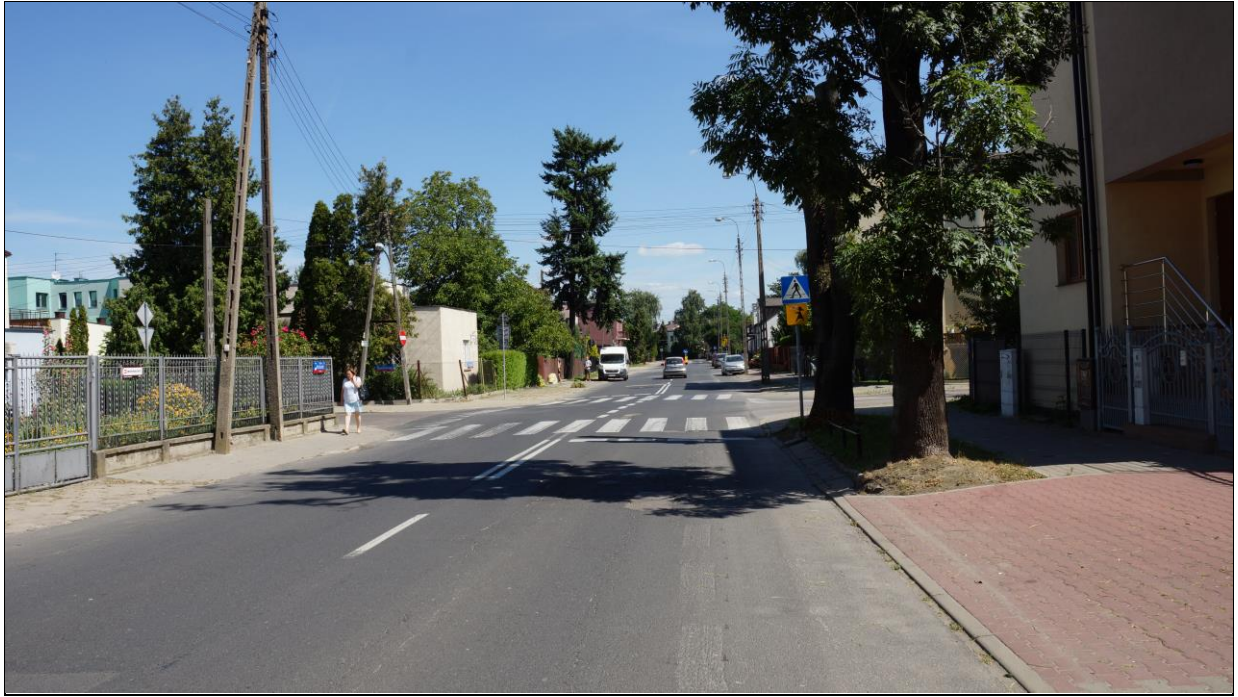
ZDJĘCIA

Przeście za długie z powodu zbyt dużej szerokości pasów ruchu oraz częściowej lokalizacji na wysokości łuków krawędzi wlotów podporządkowanych. Pieszy przekraczając długie przeście dla pieszych narażony jest na ryzyko potrącenia na długim odcinku. Pieszy będzie potrzebował więcej czasu (dłuższą lukę czasową pomiędzy pojazdami), aby przekroczyć jezdnię. Powoduje to niepotrzebne zagrożenia niechronionych użytkowników ruchu.

Niechroniony pieszy na krawędzi prześcia. W obrębie prześcia brak jest wyniesionych ponad nawierzchnię jezdni krawężników. Pieszy oczekując na krawędzi jezdni, nie ma żadnego zabezpieczenia w przypadku nawet drobnego błędu kierowcy, polegającego na zjechaniu kołem z pasa ruchu. Skutkiem tego może być najechanie na pieszego, często z dużą prędkością.

Ograniczenia widoczności przez pojazdy parkujące w sąsiedztwie prześcia. Ograniczenia widoczności mogą powodować bardzo groźne w skutkach sytuacje na drodze. Kierujący zbliżający się do prześcia muszą mieć możliwość dostrzeżenia pieszych zbliżających się do prześcia i jednocześnie piesi muszą mieć możliwość obserwacji potoków ruchu. Kierowca powinien dostosować swą prędkość, aby zatrzymać się w przypadku, gdy pieszy wkroczy na przeście dla pieszych. Pieszy natomiast powinien upewnić się, że może przekraczać przeście dla pieszych. W sytuacji, gdy występują ograniczenia widoczności, kierowca i pieszy nie są w stanie dostosować dynamiki ruchu i upewnić się co do możliwości dalszego przemieszczania. Pieszy widząc przeście dla pieszych ma wrażenie, że jest bezpieczny i często wkracza na jezdnię, natomiast kierujący nie mając szans na dostrzeżenie pieszych z odpowiednim wyprzedzeniem, są zaskakiwani i może okazać się, że ich prędkość jest zbyt duża aby bezpiecznie zatrzymać pojazd.

Przeście wrażliwe na zastawianie i dalsze ograniczenia widoczności.

Brak oznakowania pionowego na jednym z kierunków. Ogranicza to rozpoznawalność prześcia dla pieszych.

Brak urządzeń dla osób niewidomych i niedowidzących. Brak urządzeń dla osób niedowidzących i niewidomych może powodować ich dezorientację i niekontrolowane wejście na jezdnię.

Zły stan nawierzchni w obszarze prześcia. Wprawdzie nie ma jeszcze znacznych ubytków, ale degradacja nawierzchni będzie postępować, stwarzając coraz większe zagrożenie (ryzyko przewrócenia się, zwiększone w warunkach zimowych) dla pieszych poruszających się prześciem.

Skrócenie długości prześcia przez zastosowanie wyspy azylu dla pieszych. Fizyczne wyeliminowanie parkowania w sąsiedztwie prześcia. Nadzór nad parkowaniem na jezdni. Uzupełnienie oznakowania pionowego. Zastosowanie urządzeń dla osób niewidomych i słabo widzących. Poprawa stanu technicznego nawierzchni w rejonie prześcia. Przesunięcie prześcia poza łuki krawędzi wlotów podporządkowanych (z usunięciem drzewa). Wyniesienie krawężnika przy chodniku na dojeździe do prześcia.
