FORMULARZ AUDYTU BRD		Arkusz 1
Audytor	Marcin Budzyński	
Data, Godzina	12.08.2020 11:20	
Pogoda	Słonecznie

METRYKA WEDŁUG INWENTARYZACJI			
NR PRZEJŚCIA	3702		
DZIELNICA	Ursus	KATEGORIA	Powiatowa
ULICA	Kościuszki	LICZBA PASÓW	2
SKRZYŻOWANIE ZJAZD	Opieńskiego		
OPIS	przez Kosciuszki, wlot E

FORMULARZ AUDYTU BRD		Arkusz 2
NR PRZEJŚCIA	3702

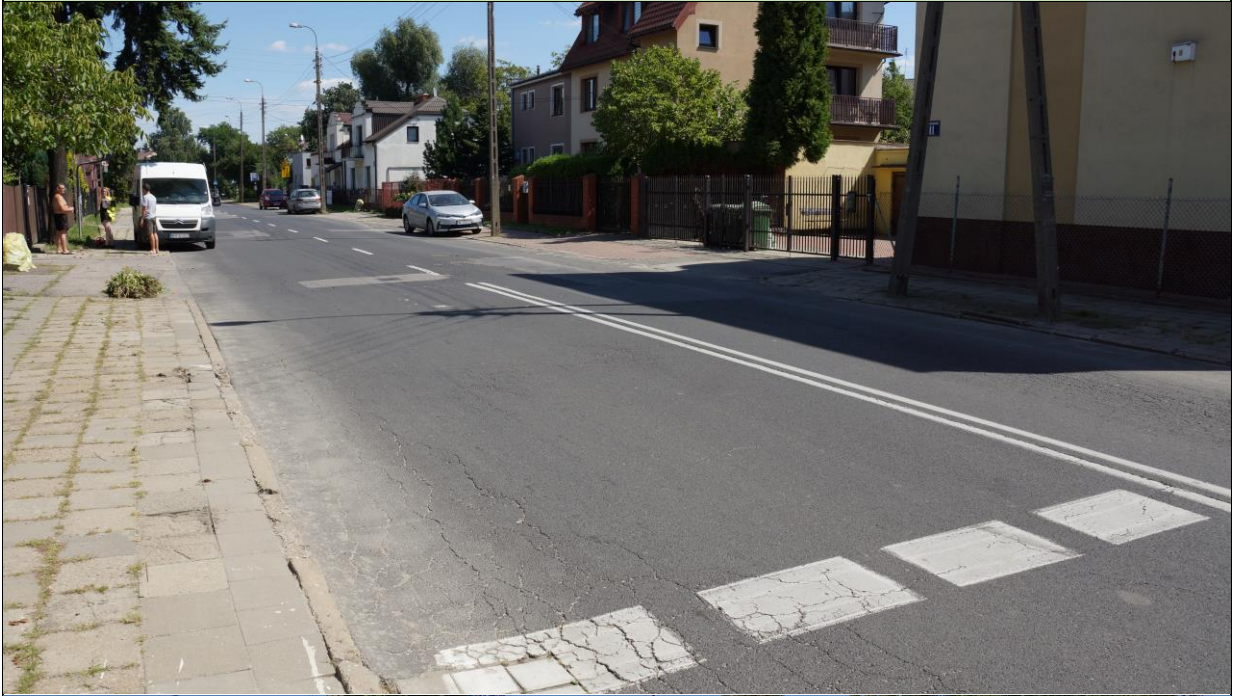
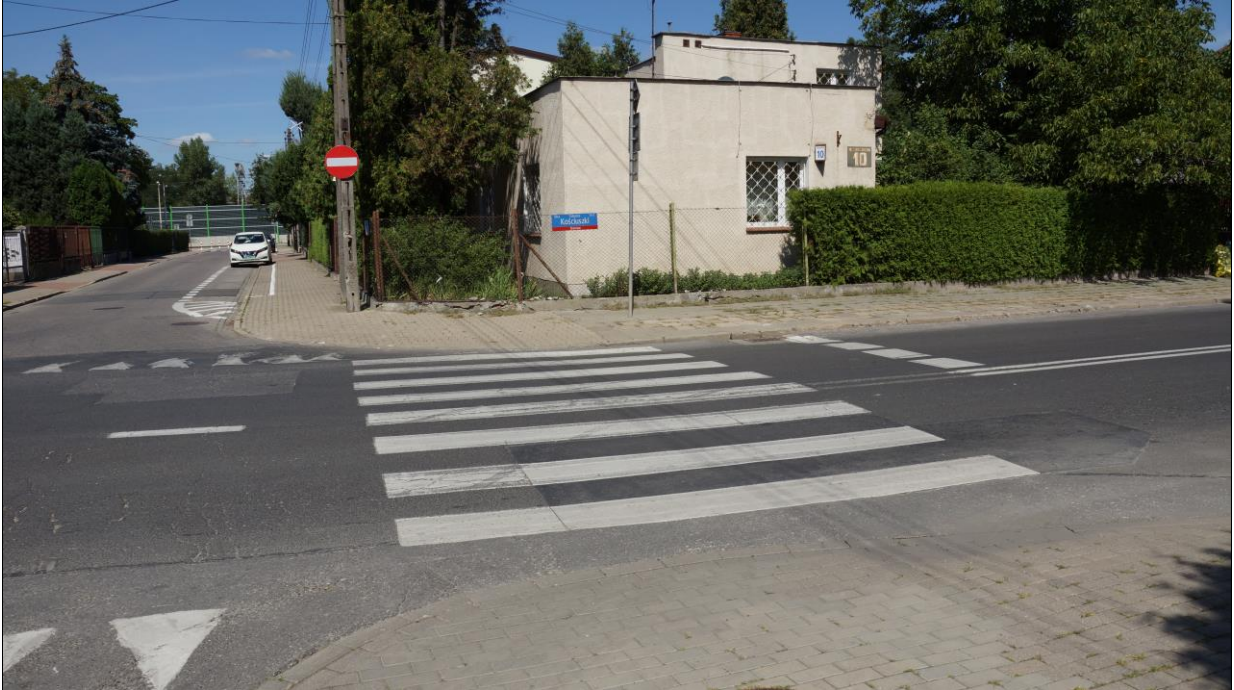
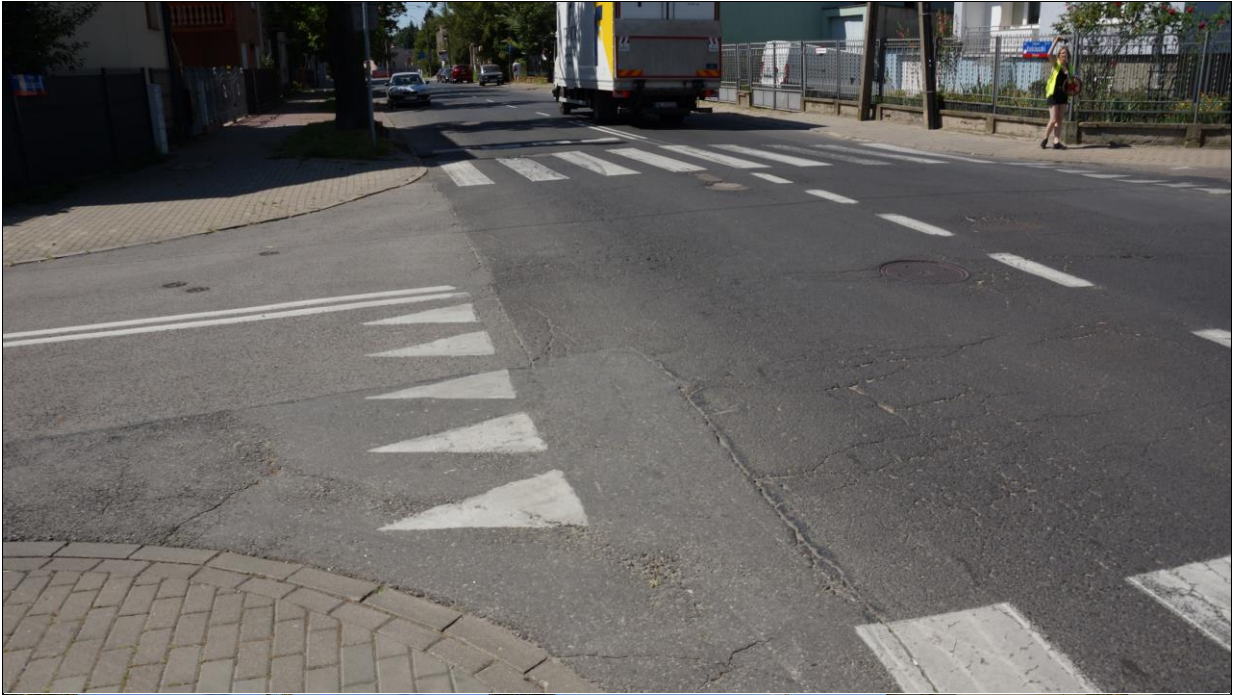
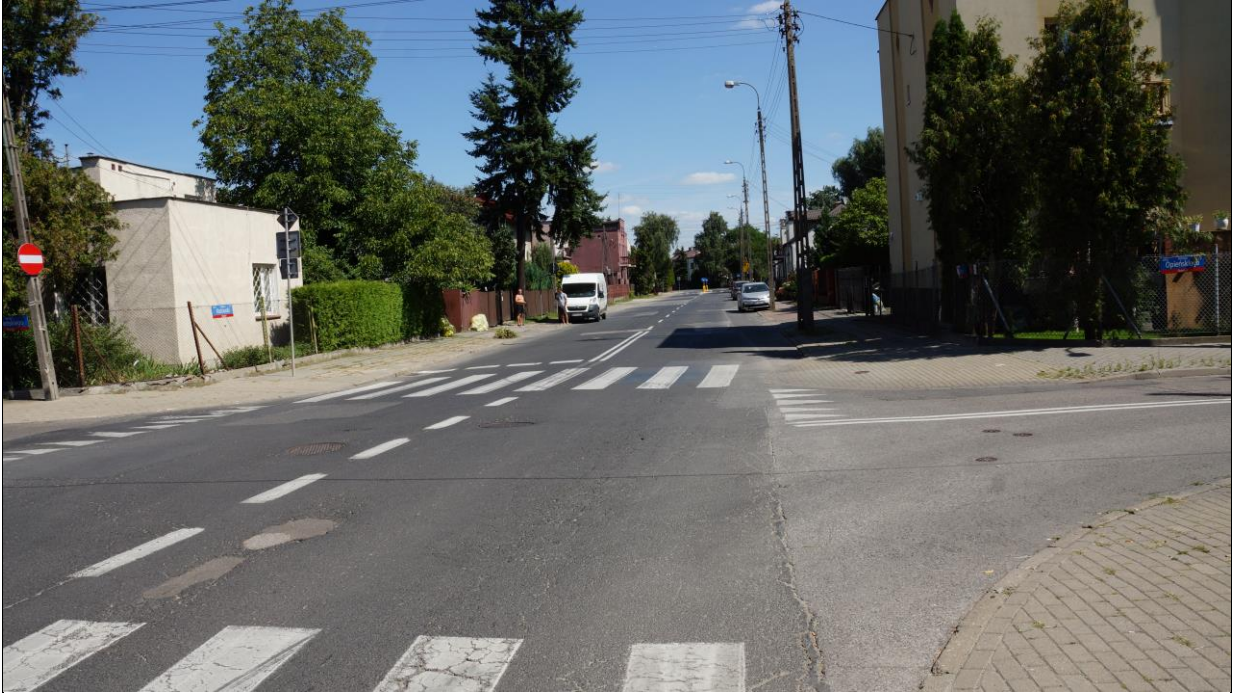
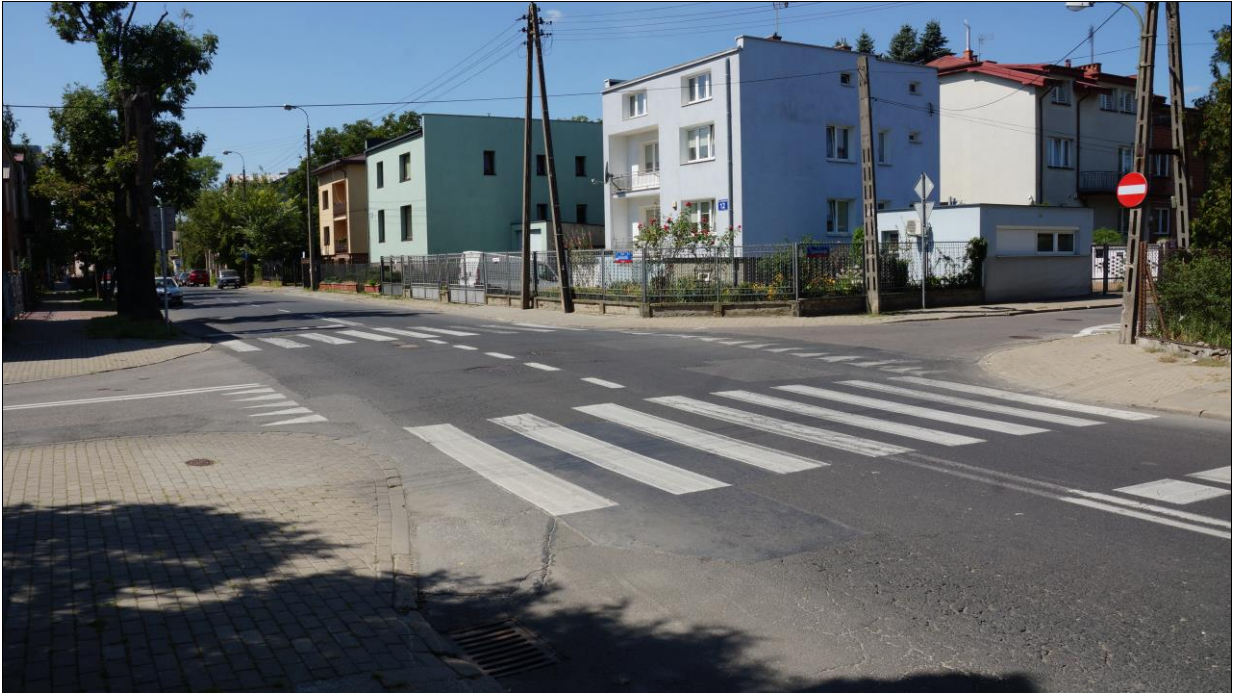
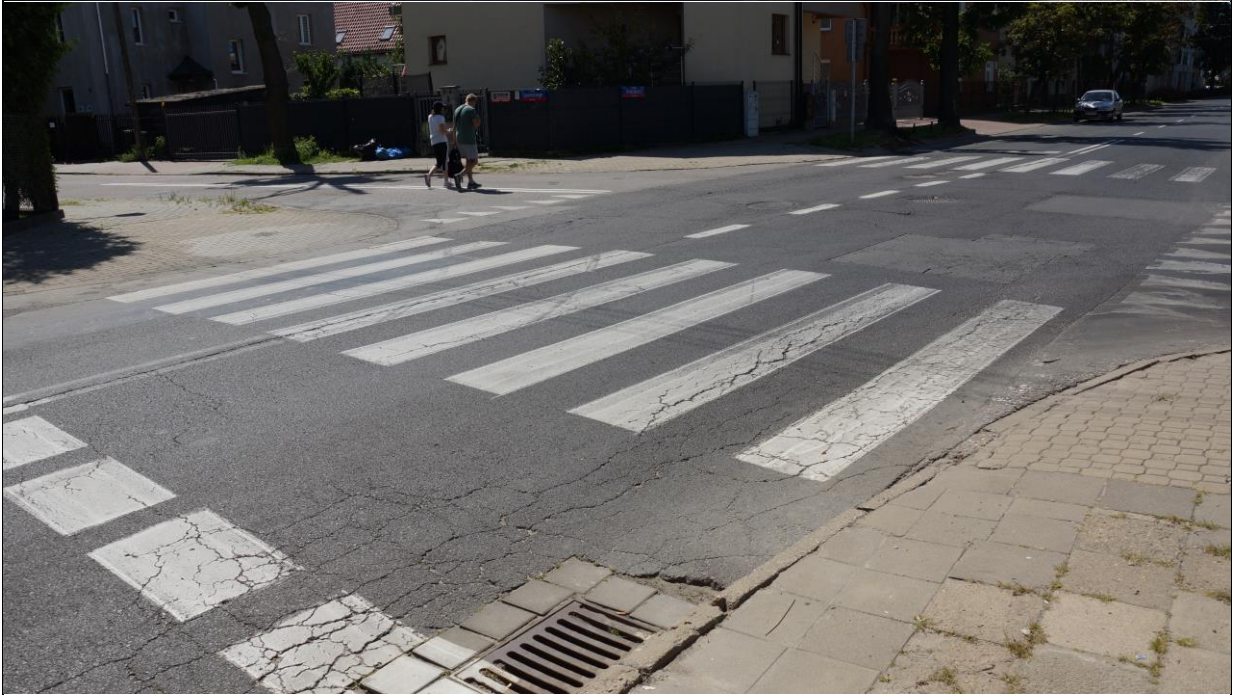
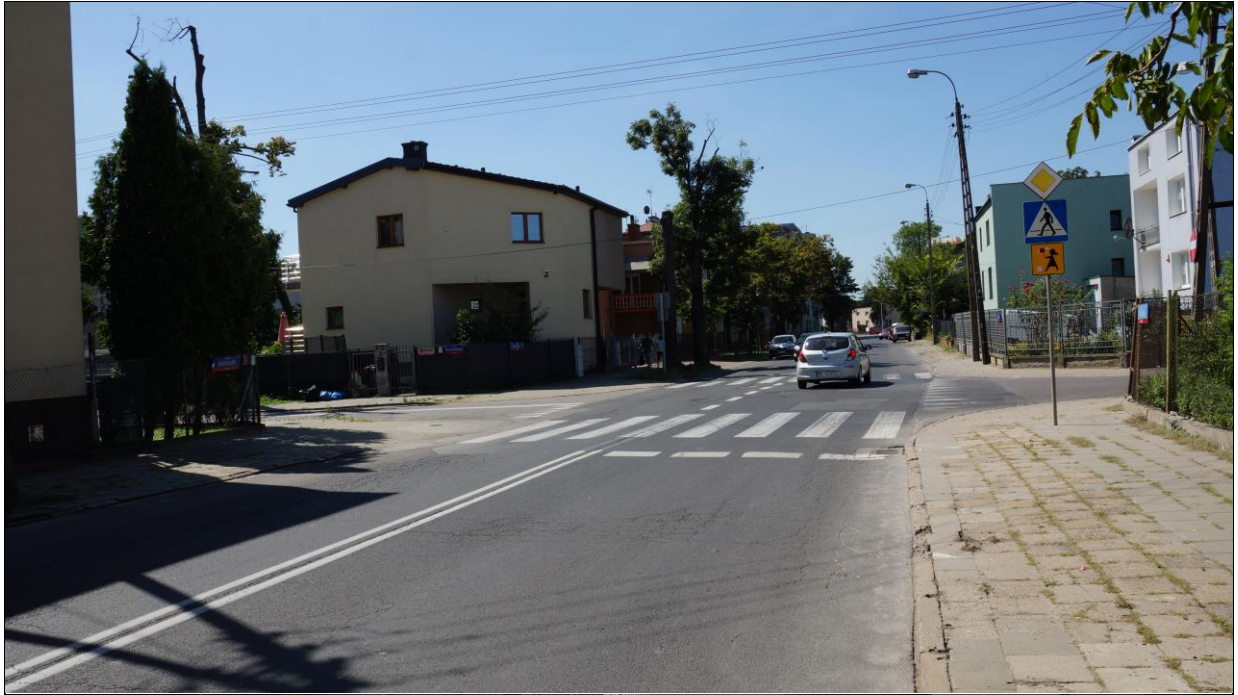
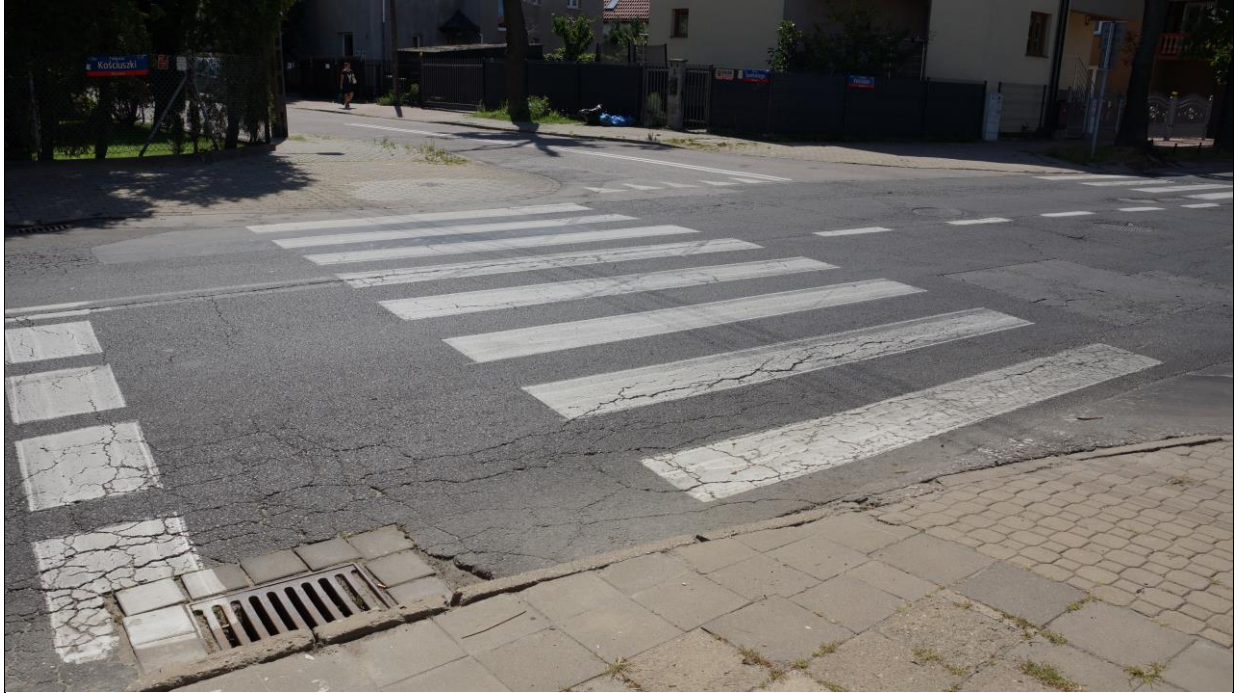
ZDJĘCIA

Przeście za długie z powodu zbyt dużej szerokości pasów ruchu oraz częściowej lokalizacji na wysokości łuków krawędzi wlotów podporządkowanych. Pieszy przekraczając długie przeście dla pieszych narażony jest na ryzyko potrącenia na długim odcinku. Pieszy będzie potrzebował więcej czasu (dłuższą lukę czasową pomiędzy pojazdami), aby przekroczyć jezdnię. Powoduje to niepotrzebne zagrożenia niechronionych użytkowników ruchu.

Niechroniony pieszy na krawędzi prześcia. W obrębie prześcia brak jest wyniesionych ponad nawierzchnię jezdni krawężników. Pieszy oczekując na krawędzi jezdni, nie ma żadnego zabezpieczenia w przypadku nawet drobnego błędu kierowcy, polegającego na zjechaniu kołem z pasa ruchu. Skutkiem tego może być najechanie na pieszego, często z dużą prędkością.

Ograniczenia widoczności przez pojazdy parkujące w sąsiedztwie prześcia. Ograniczenia widoczności mogą powodować bardzo groźne w skutkach sytuacje na drodze. Kierujący zbliżający się do prześcia muszą mieć możliwość dostrzeżenia pieszych zbliżających się do prześcia i jednocześnie piesi muszą mieć możliwość obserwacji potoków ruchu. Kierowca powinien dostosować swą prędkość, aby zatrzymać się w przypadku, gdy pieszy wkroczy na przeście dla pieszych. Pieszy natomiast powinien upewnić się, że może przekraczać prześcia dla pieszych. W sytuacji, gdy występują ograniczenia widoczności, kierowca i pieszy nie są w stanie dostosować dynamiki ruchu i upewnić się co do możliwości dalszego przemieszczania. Pieszy widząc przeście dla pieszych ma wrażenie, że jest bezpieczny i często wkracza na jezdnię, natomiast kierujący nie mając szans na dostrzeżenie pieszych z odpowiednim wyprzedzeniem, są zaskakiwani i może okazać się, że ich prędkość jest zbyt duża, aby bezpiecznie zatrzymać pojazd.

Przeście wrażliwe na zastawianie i dalsze ograniczenia widoczności. Możliwość parkowania bezpośrednio przed prześciem, co ograniczy widoczność w obszarze prześcia i może powodować zagrożenia dla pieszych.

Brak oznakowania pionowego na jednym z kierunków. Ogranicza to rozpoznawalność prześcia dla pieszych.

Brak urządzeń dla osób niewidomych i niedowidzących. Brak urządzeń dla osób niedowidzących i niewidomych może powodować ich dezorientację i niekontrolowane wejście na jezdnię.

Zły stan nawierzchni w obszarze prześcia. Wprawdzie nie ma jeszcze znacznych ubytków, ale degradacja nawierzchni będzie postępować, stwarzając coraz większe zagrożenie (ryzyko przewrócenia się, zwiększone w warunkach zimowych) dla pieszych poruszających się prześciem.

Skrócenie długości prześcia przez zastosowanie wyspy azylu dla pieszych. Fizyczne wyeliminowanie parkowania w sąsiedztwie prześcia. Nadzór nad parkowaniem na jezdni. Uzupelnienie oznakowania pionowego. Zastosowanie urządzeń dla osób niewidomych i słabo widzących. Poprawa stanu technicznego nawierzchni w rejonie prześcia. Przesunięcie prześcia poza łuki krawędzi wlotów podporządkowanych (z likwidacją części dodatkowego poszerzenia jezdni, które występują w sąsiedztwie prześcia). Wyniesienie krawężnika przy chodniku na dojeździe do prześcia.
