| FORMULARZ AUDYTU BRD | | Arkusz 1 |

| METRYKA WEDŁUG INWENTARYZACJI | | | |
|---|---|---|---|
| NR PRZEJŚCIA | 3719 | | |
| ULICA | Kompanii Kordian | LICZBA PASÓW | 2 |
| OPIS | przez Kompanii Kordian, wlot W | | |

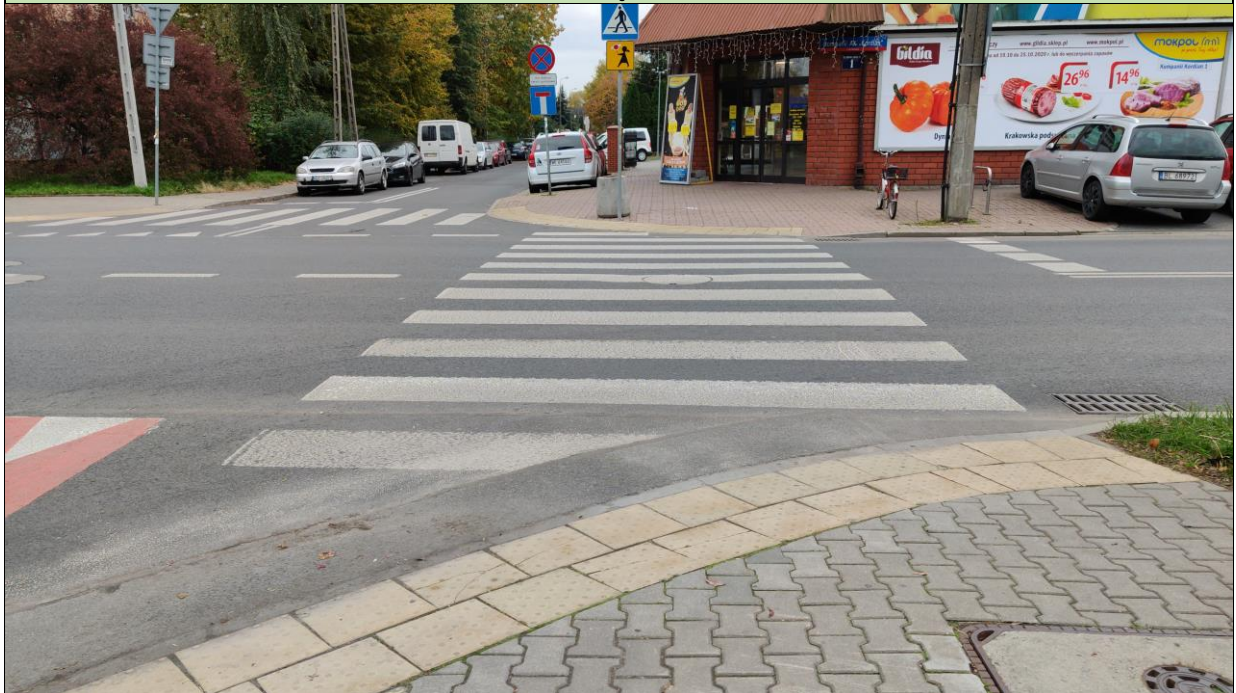
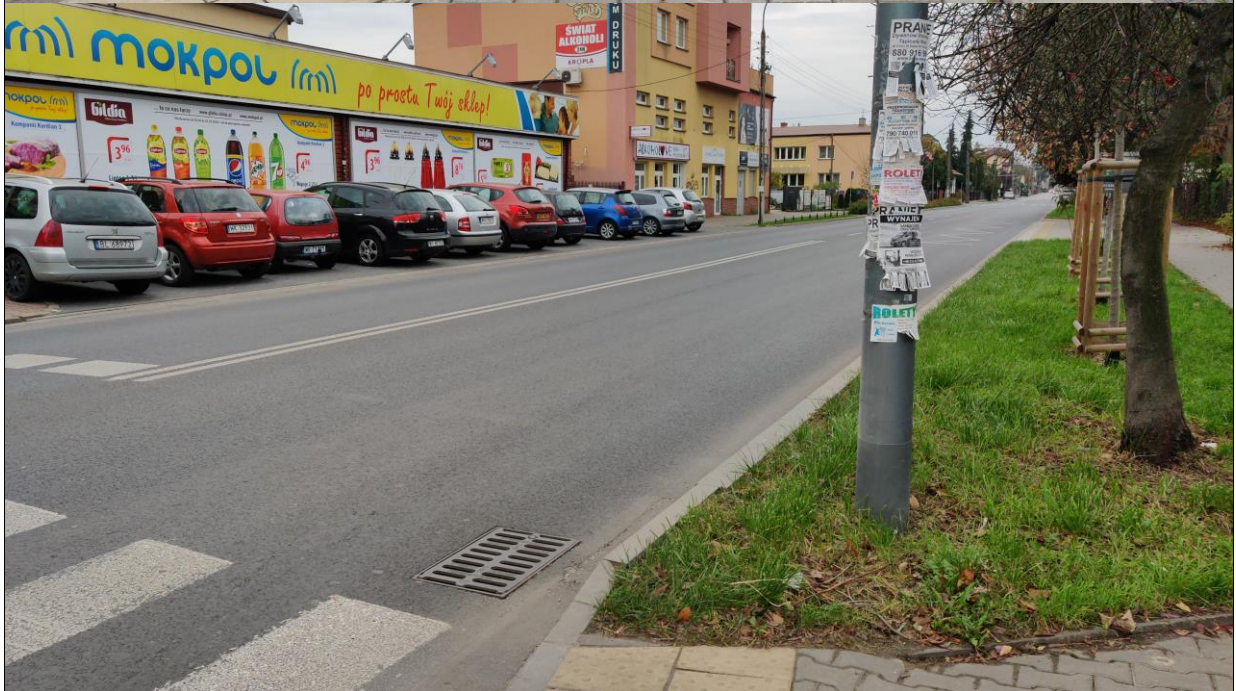
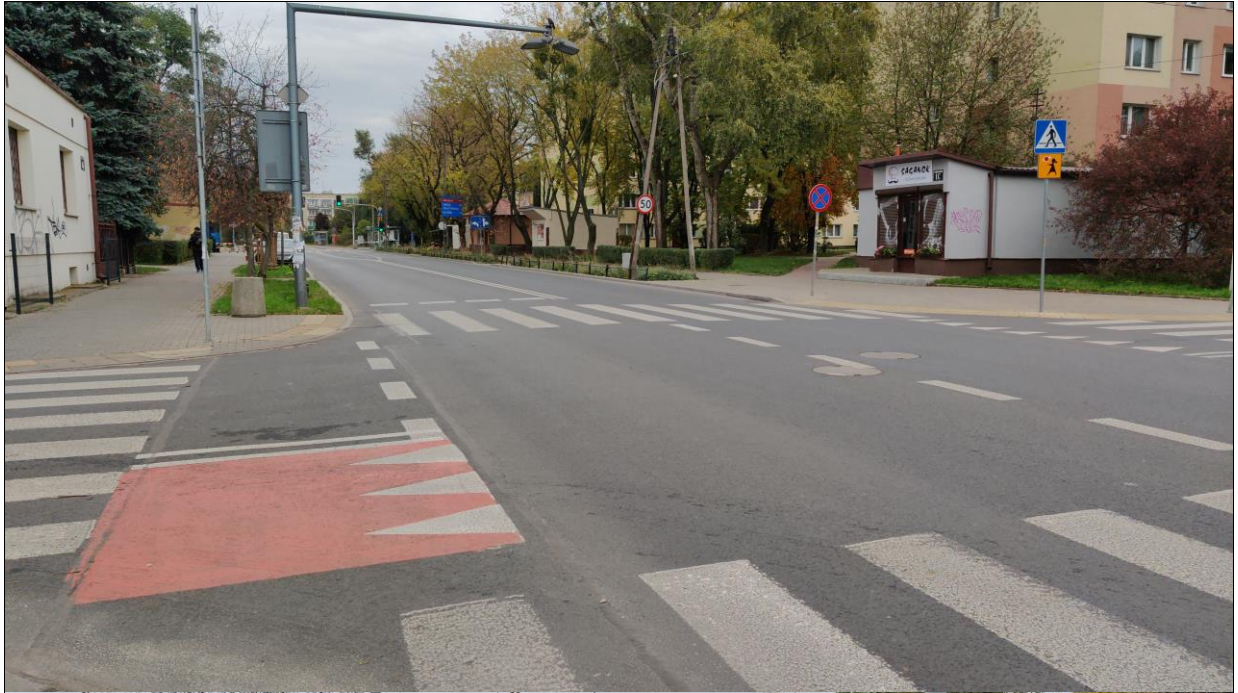
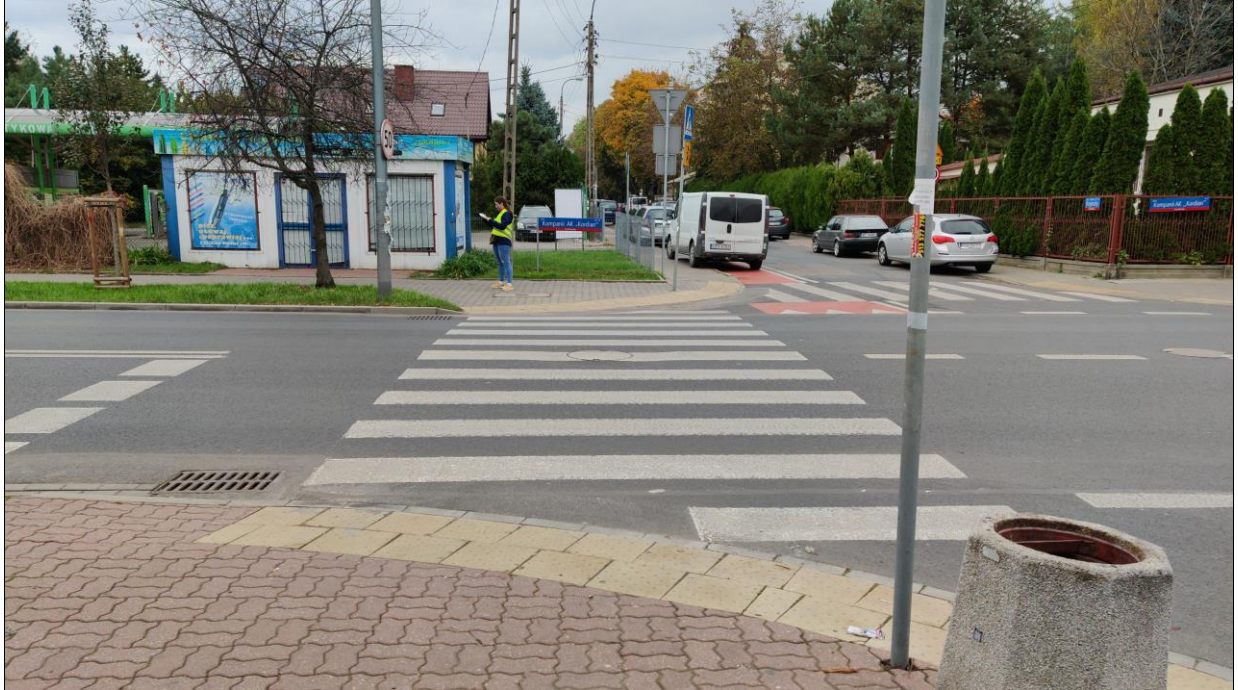
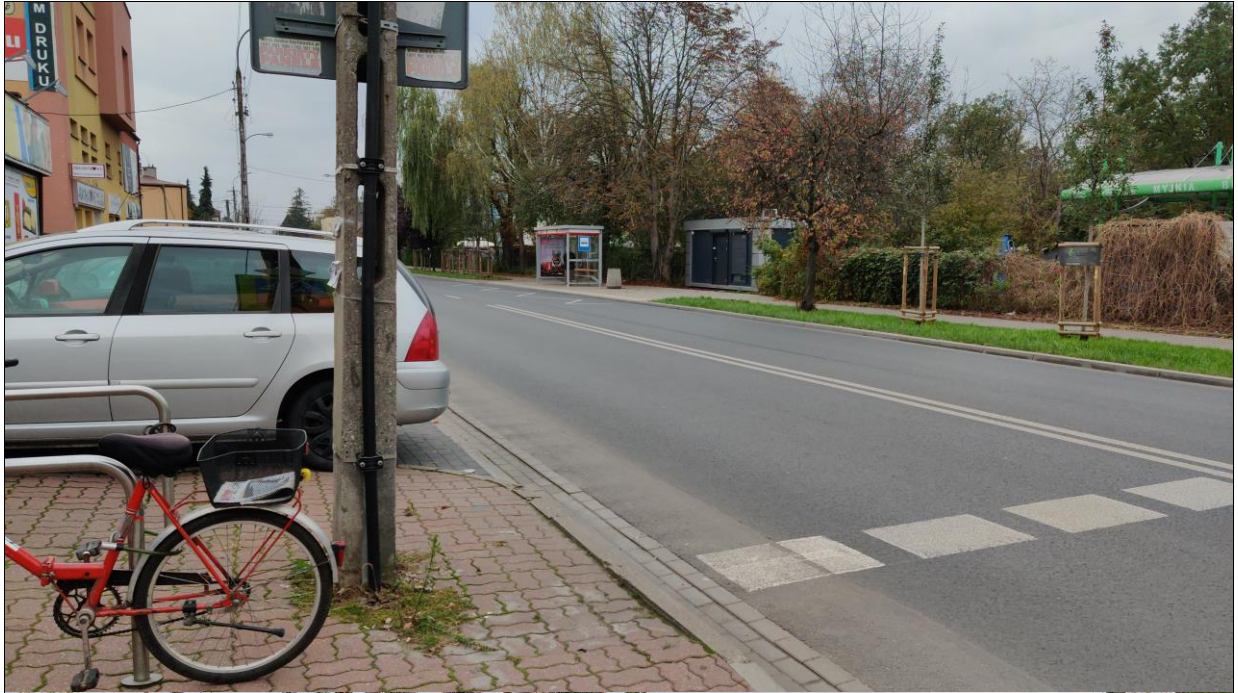
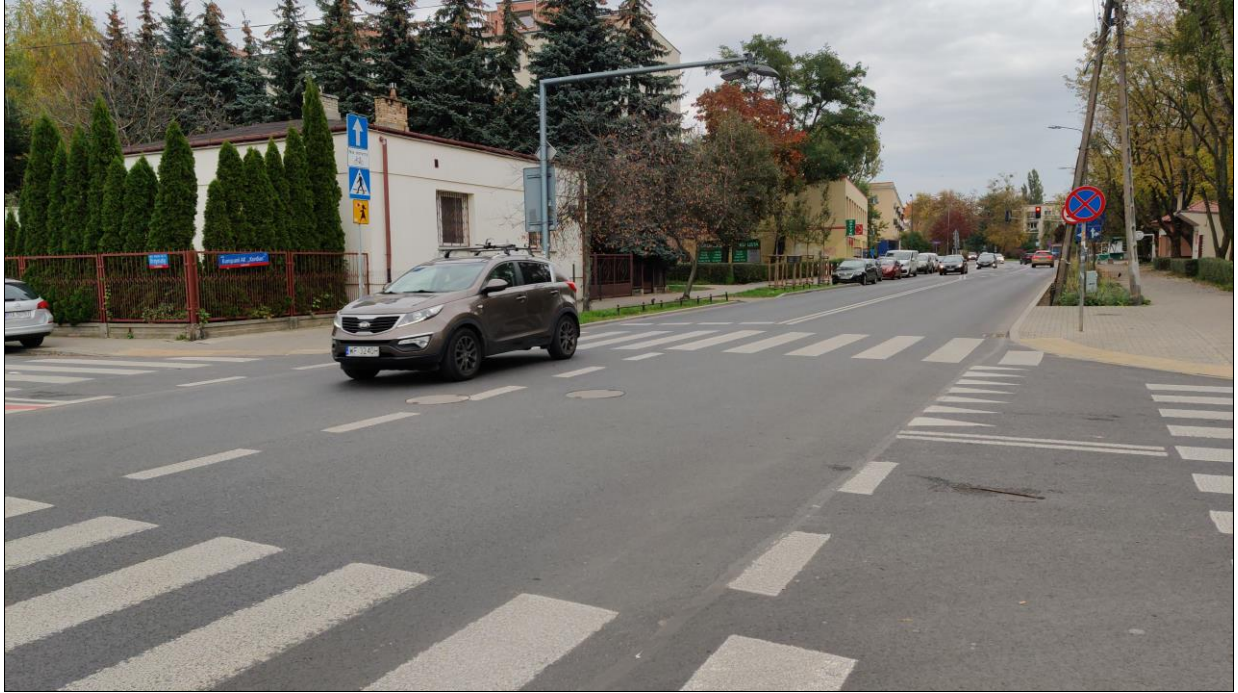
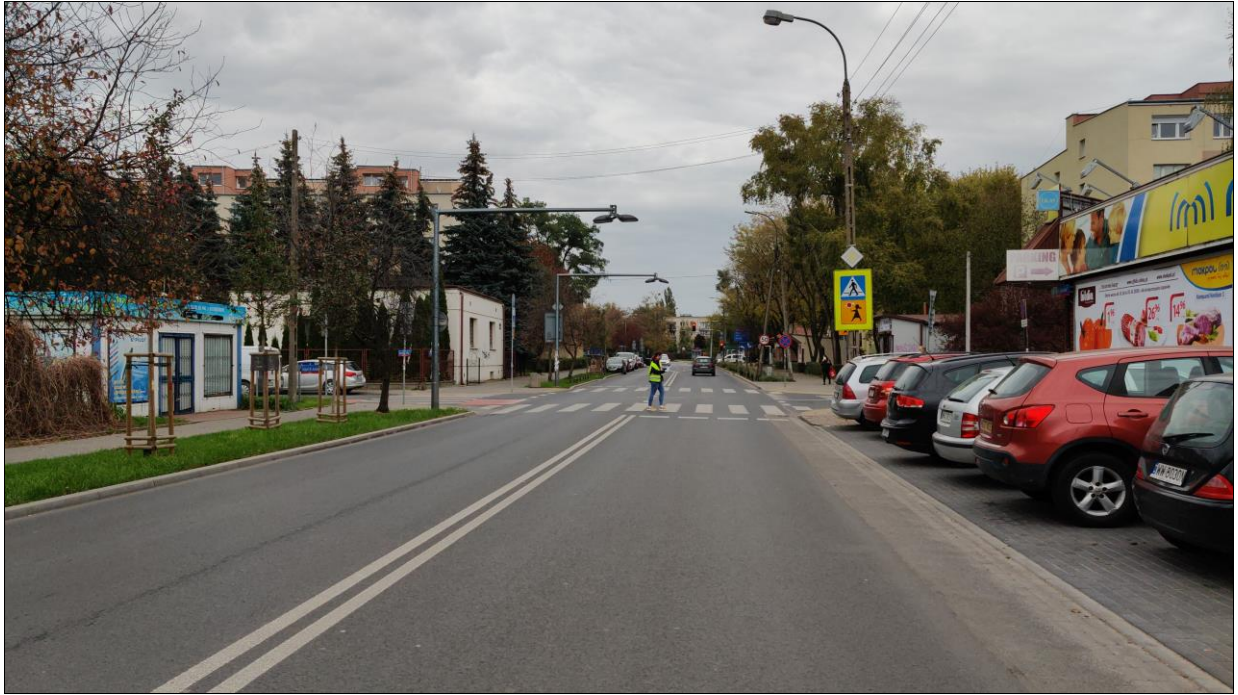
ZDJĘCIA

Po stronie zachodniej skrzyżowania, bezpośrednio przy przejściu dla pieszych urządzono miejsca parkingowe prostopadłe do ulicy. Pojazdy tam parkujące istotnie ograniczają widoczność na przejście dla pieszych. Widoczność pomierzona wynosi jedynie 10 m, przy wymaganej 65 m. Ograniczenia widoczności mogą powodować bardzo groźne w skutkach sytuacje na drodze. Kierujący zbliżający się do przejścia dla pieszych, muszą mieć możliwość dostrzegania pieszych zbliżających się do przejścia i jednocześnie pieszy muszą mieć możliwość obserwacji potoków ruchu. Kierowca oraz pieszy mają swoje prawa i obowiązki. Kierowca powinien dostosować swą prędkość, aby zatrzymać się w przypadku, gdy pieszy wkroczy na przejście dla pieszych. Pieszy natomiast powinien upewnić się, że może przekraczać przejście dla pieszych. W sytuacji, gdy występują ograniczenia widoczności kierowca i pieszy nie są w stanie zrealizować swoich obowiązków, w zakresie dostosowania dynamiki ruchu i upewnienia się co do możliwości dalszego przemieszczania. Pieszy widząc przejście dla pieszych ma wrażenie, że jest bezpieczny i często wkracza na jezdnię, natomiast kierujący nie mają szansy na dostrzeżenie pieszych z odpowiednim wyprzedzeniem. Użytkownicy są zaskakiwani i może okazać się, że ich prędkość jest zbyt duża, aby bezpiecznie zatrzymać pojazd.

Przeście na jezdni o dwóch pasach ruchu ma długość aż 10,0 m. Pieszy przekraczając długie przejście dla pieszych narażony jest na ryzyko potrącenia na długim odcinku. Pieszy będzie potrzebował więcej czasu (dłuższą lukę czasową pomiędzy pojazdami), aby przekroczyć jezdnię. Powoduje to niepotrzebne zagrożenia niechronionych użytkowników ruchu.

Płytki fakturowe są ułożone szerzej niż wynosi szerokość przejścia wyznaczonego oznakowaniem P-10. Taki stan może powodować, że pieszy niewidomy lub niedowidzący będzie przechodził poza oznakowaniem P-10. Może to powodować problemy niejednoznacznej oceny zachowań użytkowników.

Należy zlikwidować miejsca parkingowe z wymaganych wolnych od przeszkód pól widoczności.

Należy skrócić przejście dla pieszych np. poprzez realizację wyspy azylu lub zawężenie pasów ruchu.

Zleca się dostosować zakres płytek fakturowych do szerokości przejścia.
