FORMULARZ AUDYTU BRD		Arkusz 1
Audytor	Kazimierz Jamroz	
Data, Godzina	19.09.2020 14:00	
Pogoda	Słonecznie

METRYKA WEDŁUG INWENTARYZACJI			
NR PRZEJŚCIA	3724		
DZIELNICA	Ursus	KATEGORIA	Powiatowa
ULICA	Spisaka	LICZBA PASÓW	2
SKRZYŻOWANIE ZJAZD	Robinii		
OPIS	przez Spisaka, wlot N

Oceniane przejście dla pieszych (nr 3724), zlokalizowane jest na ulicy Spisaka (jezdni główna) łączącej Aleje Jerozolimskie z podstawową częścią dzielnicy Ursus, na północnym wlocie skrzyżowania z ulicą Robinii. Przejście znajduje się na ciągu pieszym łączącym budynki mieszkalne ze szkołą. Na ulicy występuje duże natężenie ruchu kołowego (powyżej 1000 poj./h), natomiast na przejściu średnie natężenie ruchu pieszego.

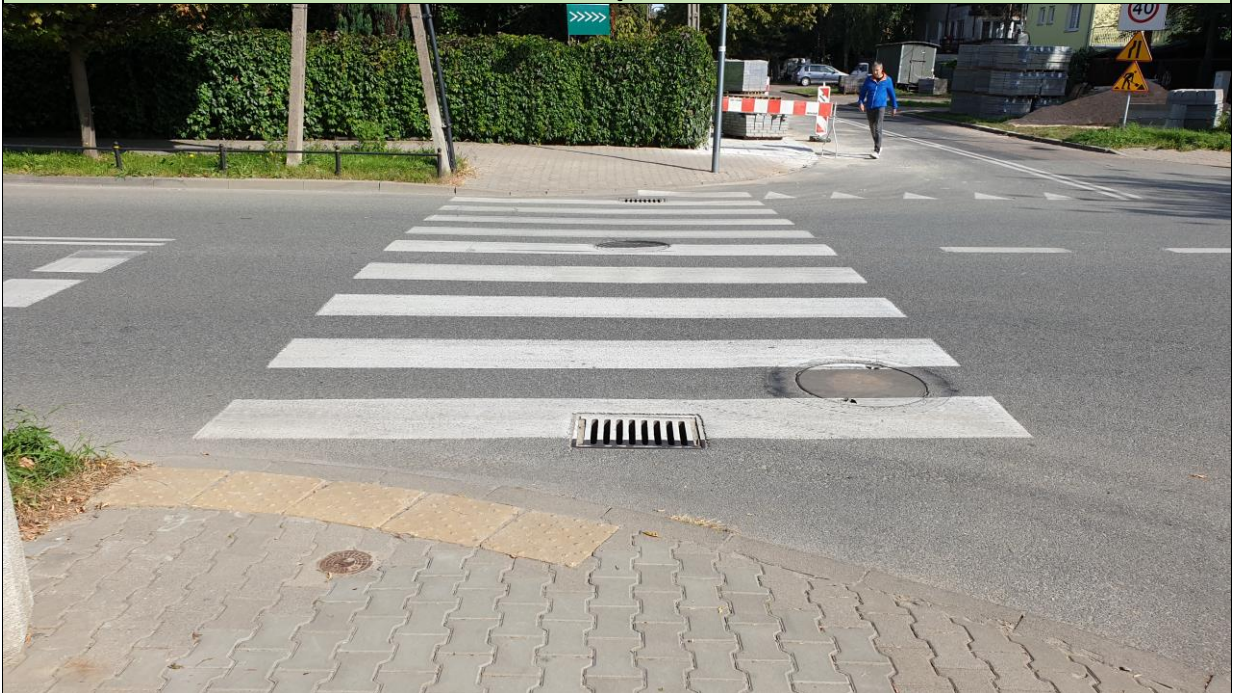
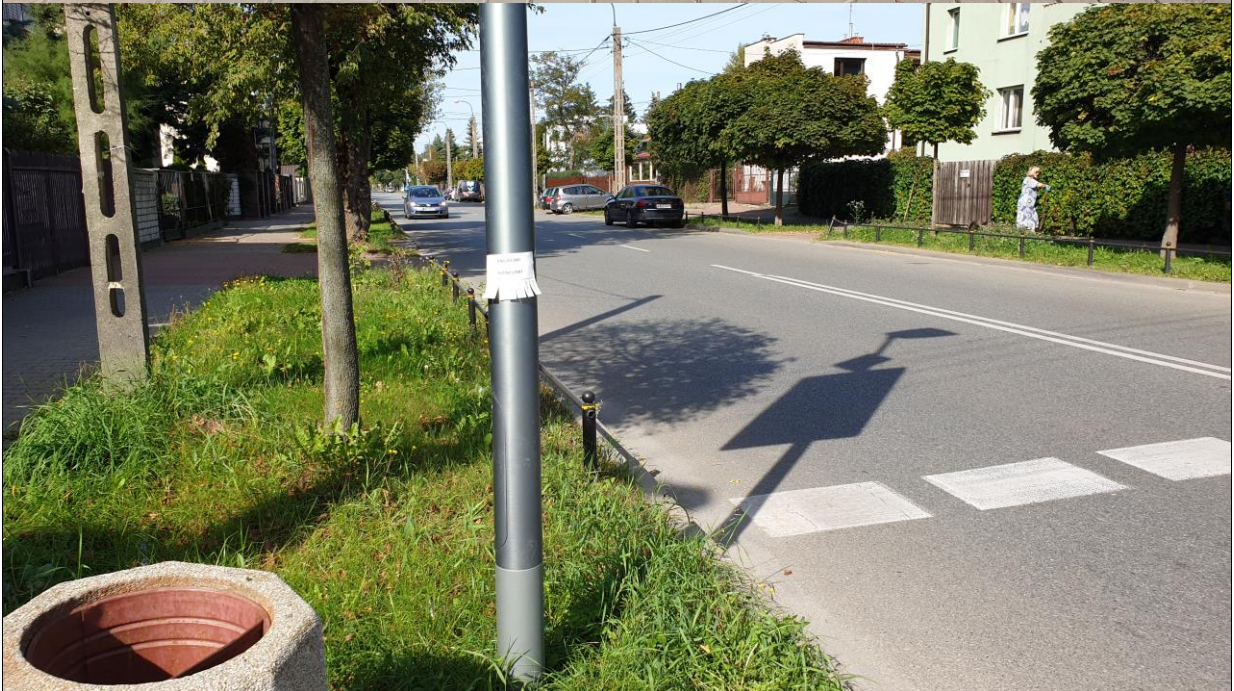
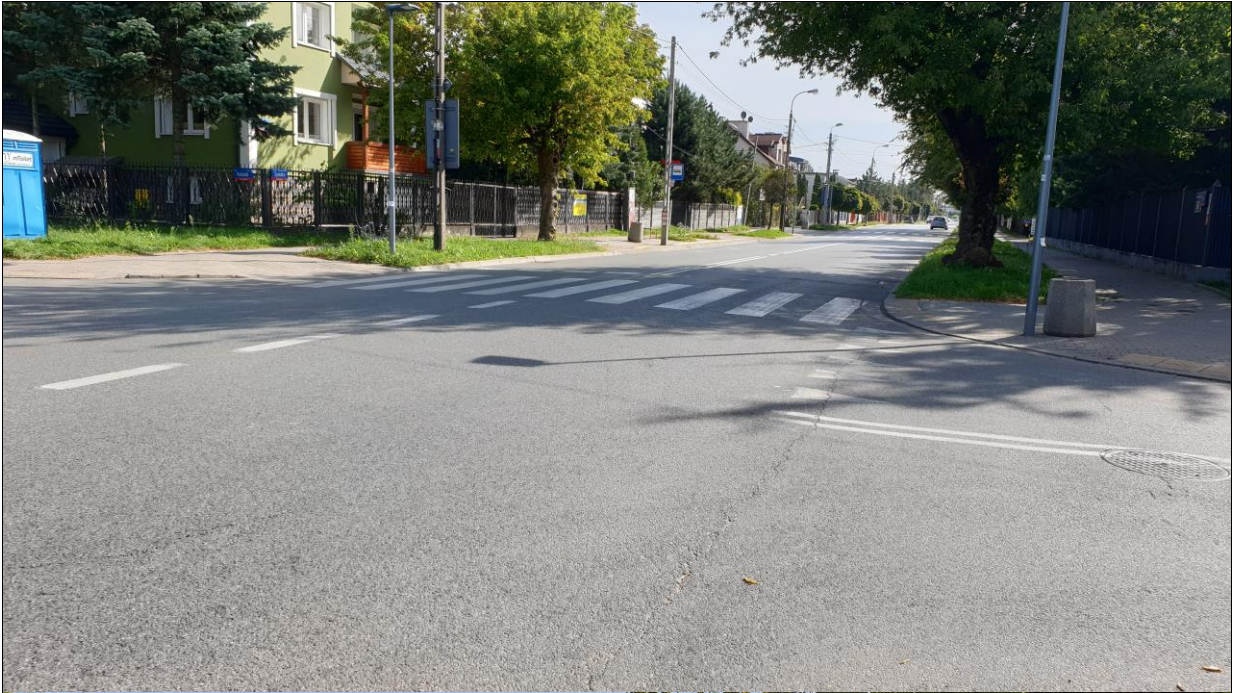
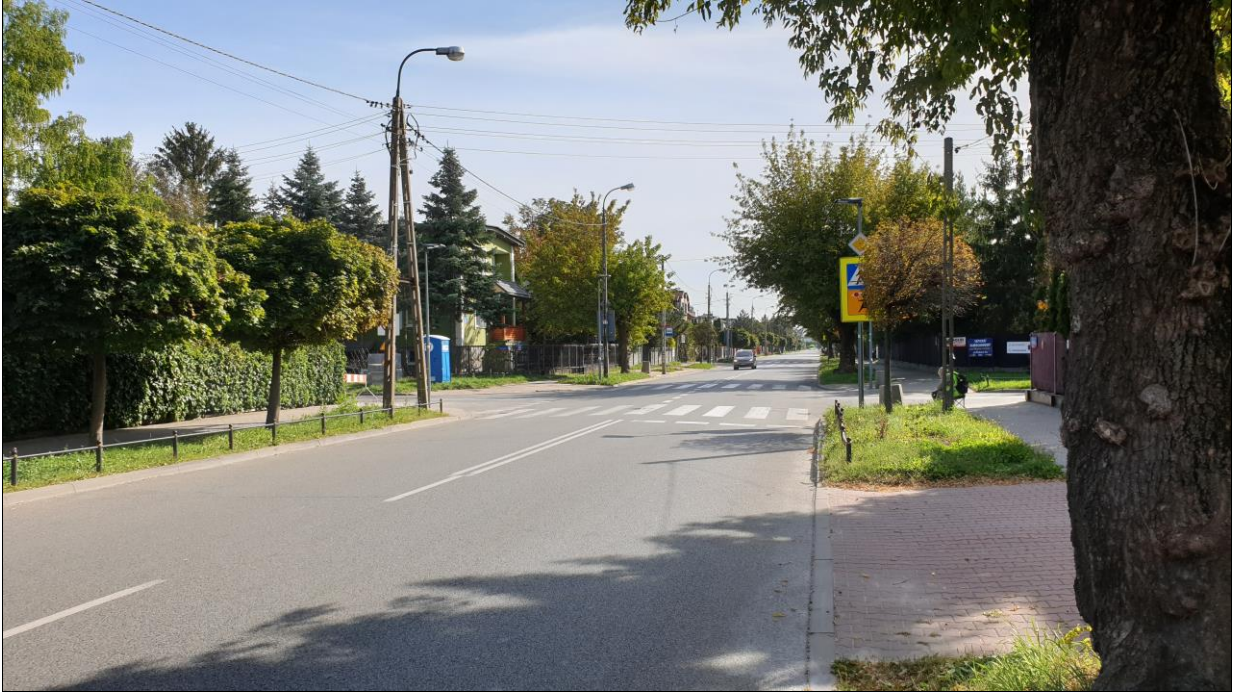
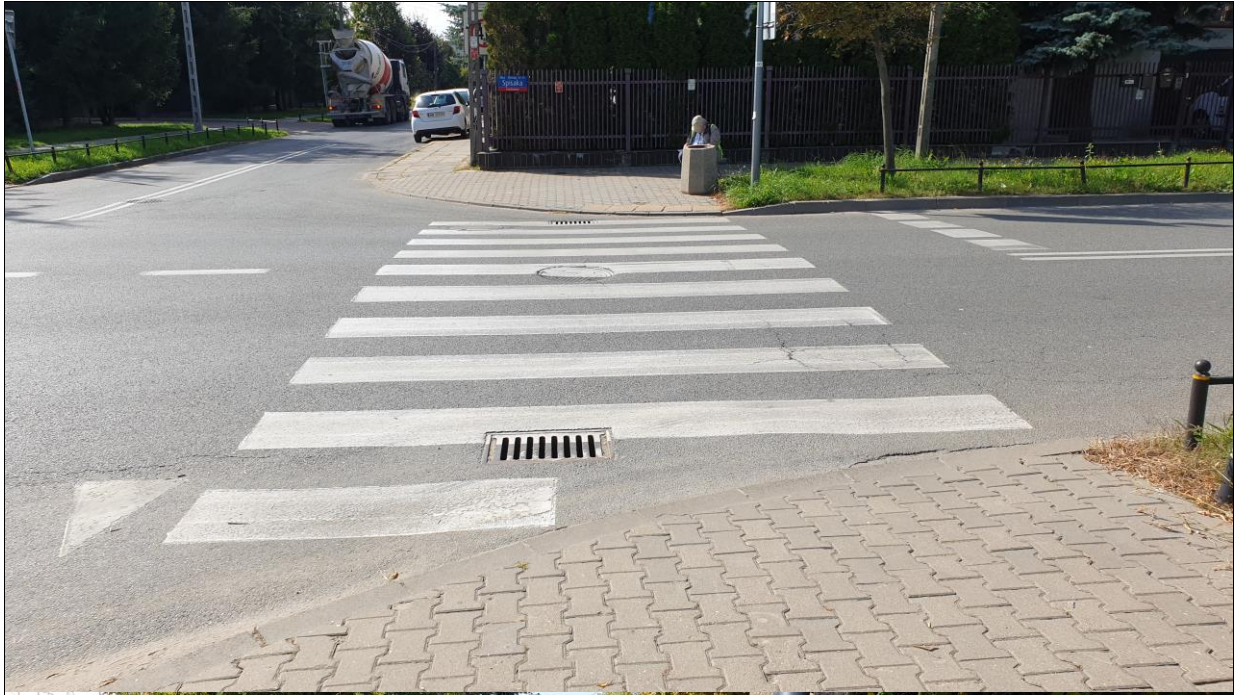
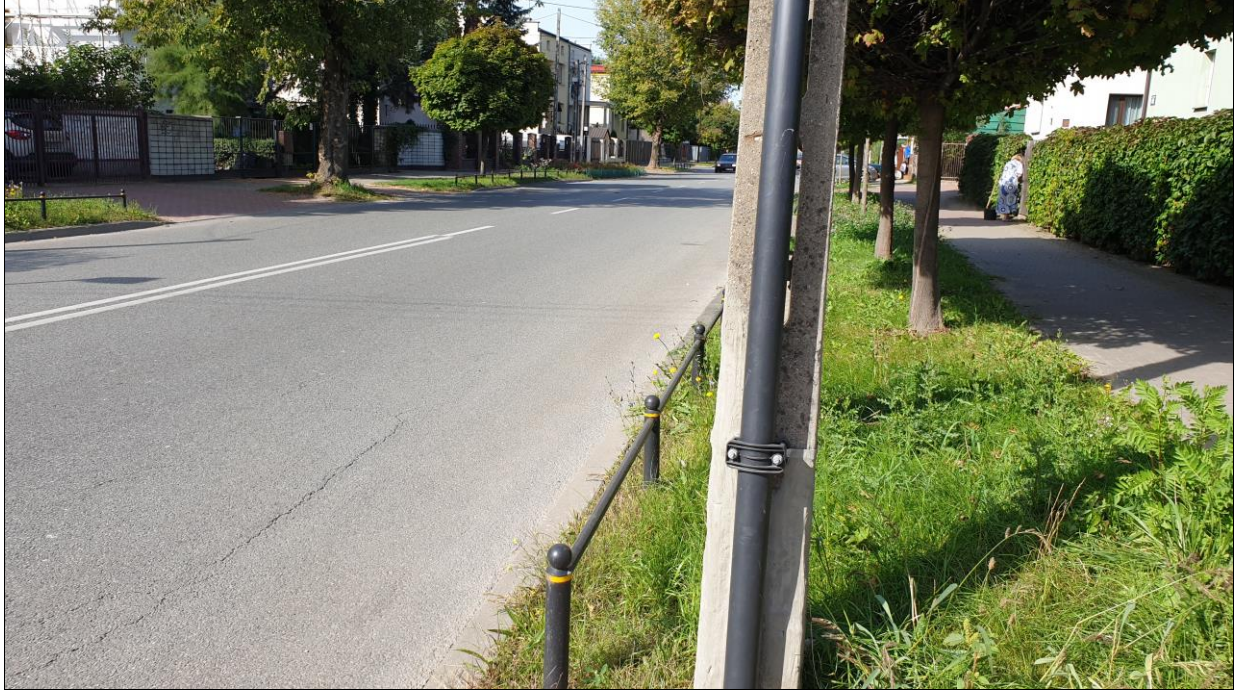
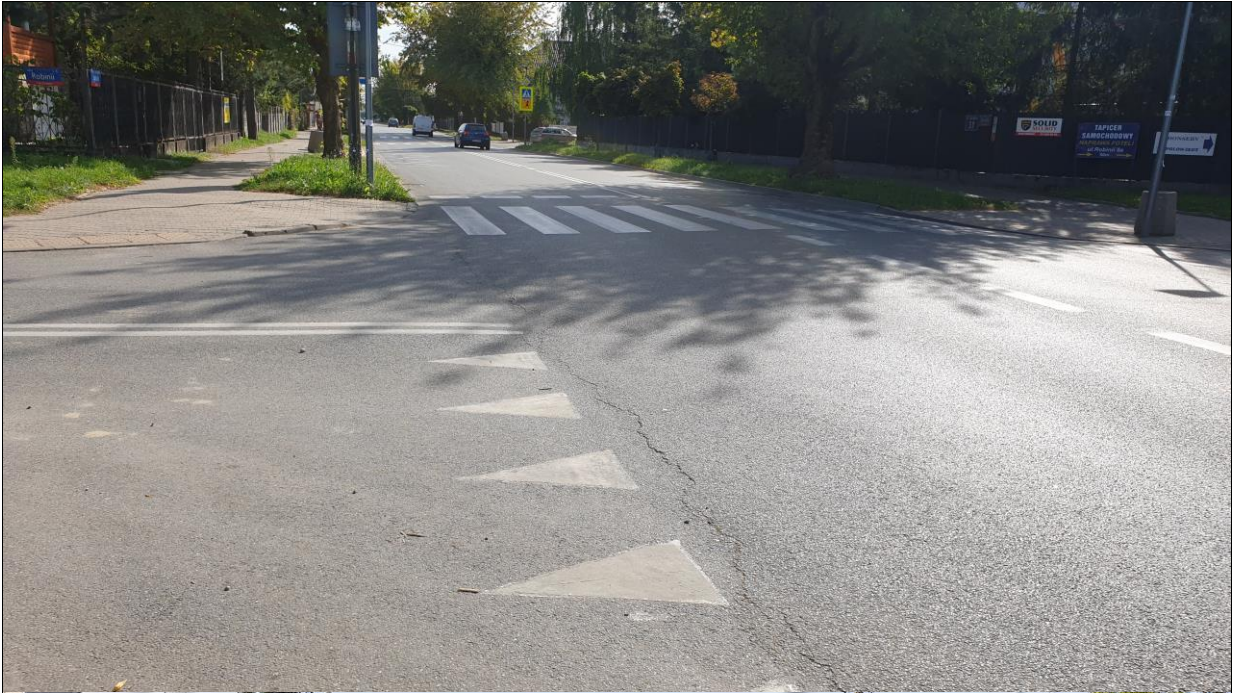
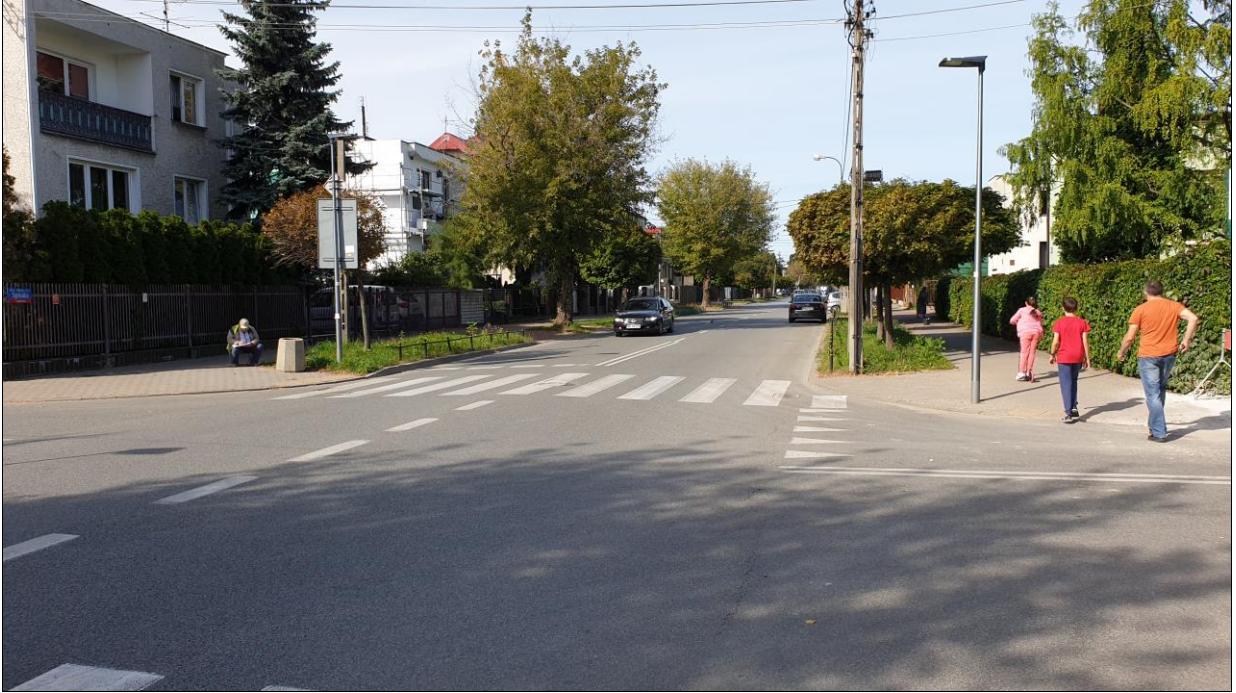
## ZDJĘCIA

Szerokość jezdni w miejscu przejścia wynosi 10,5 m, natomiast przejście dla pieszych ma szerokość 4,0 m. Przejście jest oznakowane znakiem pionowym przed przejściem na kierunku do ul. Robinii oraz znakami poziomymi. Przejście jest wyposażone w rampy dla osób niepełnosprawnych. Nawierzchnia jezdni oraz chodnika w obszarze przejścia dla pieszych jest w dobrym stanie technicznym.

Spostrzeżenia: Oceniane przejście dla pieszych jest bardzo długie i ma długość 10,5 m. Zbyt długie przejście dla pieszych wydłuża czas przebywania pieszego na jezdni, przez co jest on bardziej narażony na uderzenie przez pojazd. Z uwagi, że przejście dla pieszych jest zlokalizowane na długim odcinku prostym łączącym ruchliwe Aleje Jerozolimskie z pozostałą częścią dzielnicy Ursus, pojazdy jadące tą ulicą rozwijają duże prędkości (ponad 50 km/h). Pasy ruchu na ulicy Spiska są zbyt szerokie (mają po 5,0 m każdy), taka szerokość pasów przyczynia się do rozwijania dużych prędkości przez pojazdy. Dodatkowo w trakcie wykonywania audytu zaobserwowano wyprzedzenie pojazdów na przejściu dla pieszych. Audytowane przejście dla pieszych jest drogą dzieci do szkoły, duża prędkość pojazdów stwarza ogromne zagrożenie dla dzieci. Na przejściu dla pieszych brakuje (poza małym fragmentem z jednej strony) płytek prowadzące dla osób niewidomych i niedowidzących, brak płytek może spowodować wtargnięcie osoby niedowidzącej na jezdnie bezpośrednio pod nadjeżdżający pojazd. Na przejściu dla pieszych w jego centralnej części zlokalizowane są dwa wpusty kanalizacji deszczowej. Taka lokalizacja wpustów może spowodować zaklinowanie się wózka osoby niepełnosprawnej, wózka dziecięcego, bądź obcasa buta, a następnie przewrócenie się osób bezpośrednio na jezdnię. Brak znaku pionowego D-6 i T-27 przed przejściem dla pieszych (po prawej stronie) w kierunku do ul. Kompanii Kordiana. Natomiast istniejący znak pionowy w kierunku do ul. Robinii jest przysłonięty przez zieleni.

W pierwszej kolejności zaleca się odsunąć przejście od krawędzi skrzyżowania, tak przejściem ominą wpusty kanalizacji deszczowej. Taki zabieg od razu skróci długość przejścia dla pieszych. Dodatkowo należy zastosować wyspę azylu dla pieszych, tak aby skrócić długość przejścia dla pieszych oraz progi zwalniające w postaci poduszek berlińskich zmniejszające prędkość pojazdów. Wyspa azylu z kieszenią na jeden pojazd skręcający w lewo może być wygospodarowana ze zbyt szerokich pasów ruchu. Dodatkowo zawężenie przekroju jezdni spowodowane realizacją azylu ograniczy prędkości pojazdów. Rozwiązaniem alternatywnym może być zastosowanie sygnalizacji świetlnej na całym skrzyżowaniu. Odsunięcie przejścia dla pieszych pozwoli na usunięcie wpustów kanalizacji deszczowej z obszaru przejścia dla pieszych. Po odsunięciu przejścia dla pieszych należy ułożyć płytki przy krawężnikowe dla osób niewidomych i niedowidzących. Dodatkowo należy uzupełnić brakujące oznakowanie pionowe oraz zadbać, aby istniejące oznakowanie pionowe było lepiej widoczne (usunąć przysłaniającą je zieleni).
