FORMULARZ AUDYTU BRD		Arkusz 1
Audyt	Kazimierz Jamroz	
Data, Godzina	19.09.2020 13:50	
Pogoda	Słonecznie

METRYKA WEDŁUG INWENTARYZACJI			
NR PRZEJŚCIA	3725		
DZIELNICA	Ursus	KATEGORIA	Powiatowa
ULICA	Spisaka	LICZBA PASÓW	2
SKRZYŻOWANIE ZJAZD	Robinii		
OPIS	przez Spisaka, wlot S

FORMULARZ AUDYTU BRD			Arkusz 2
NR PRZEJŚCIA	3725

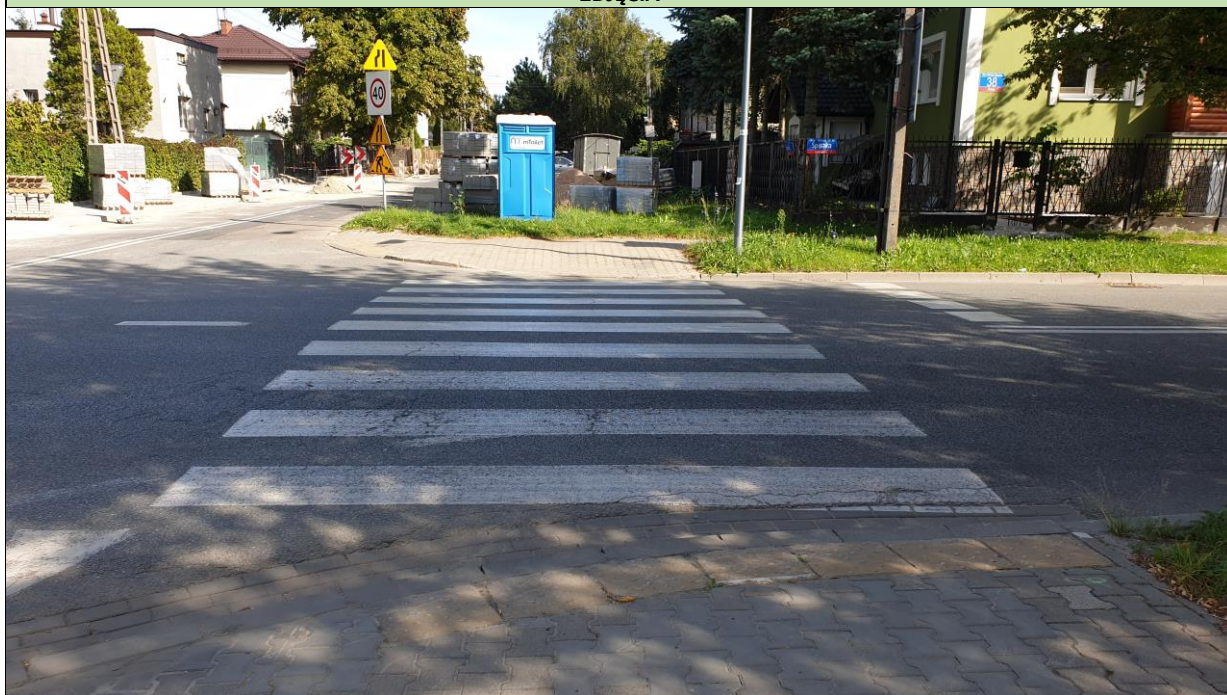
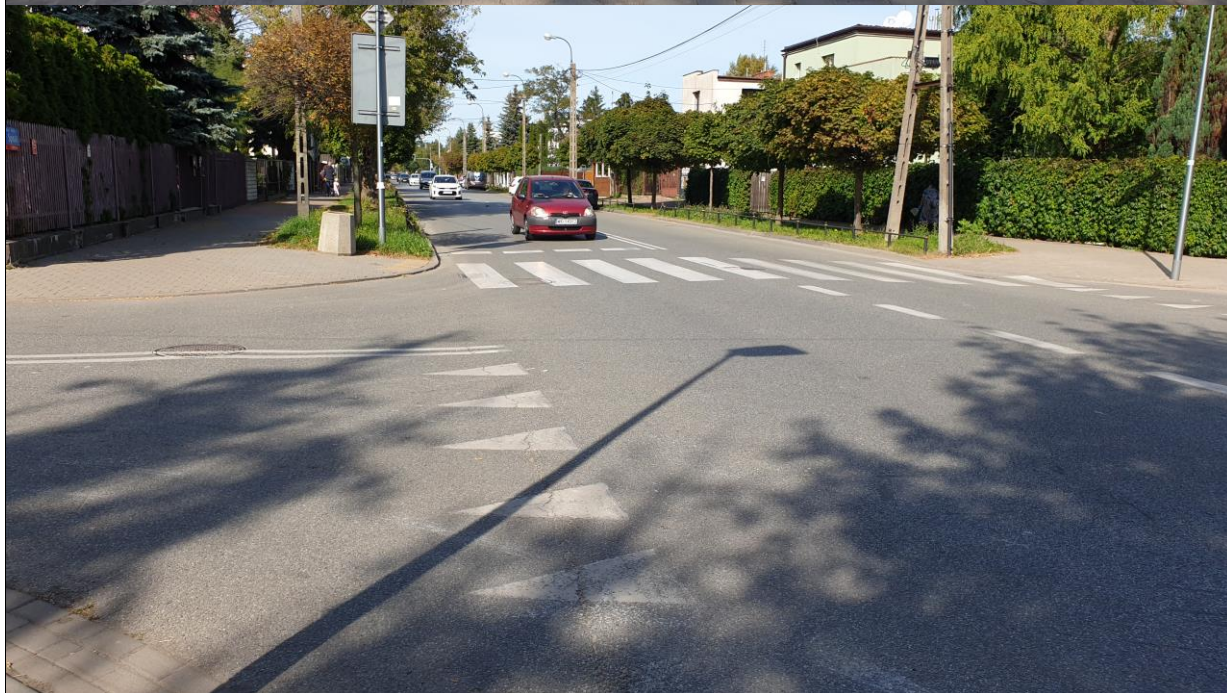
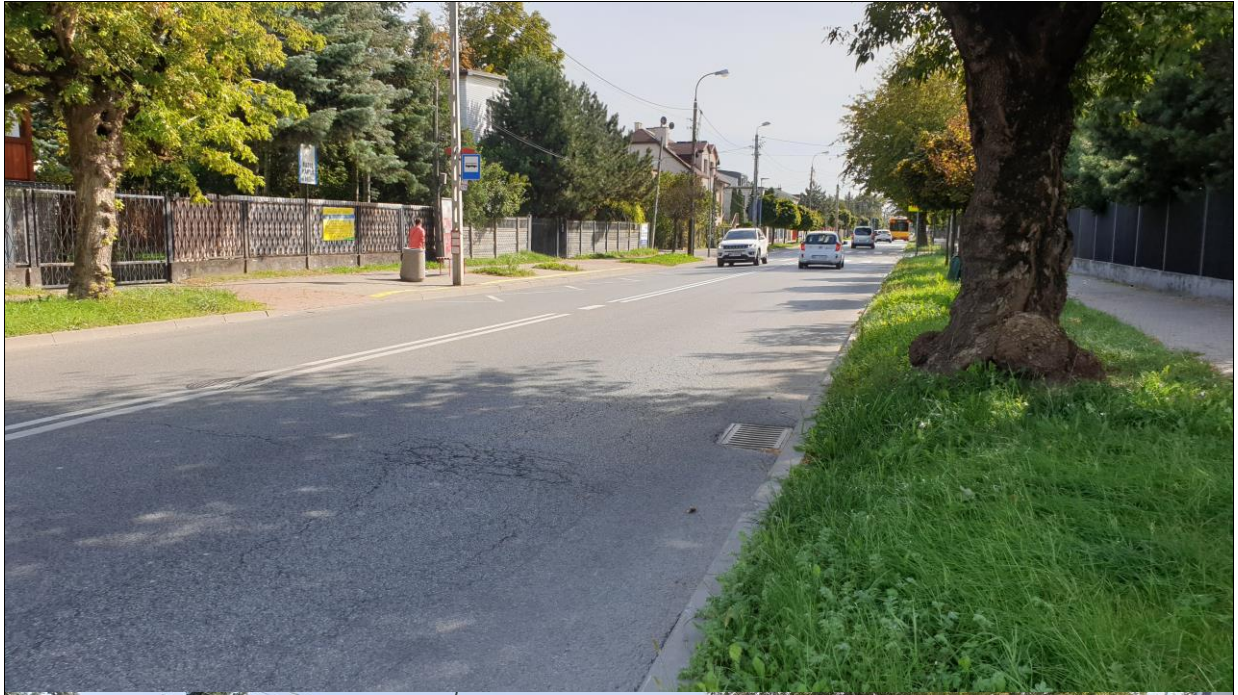
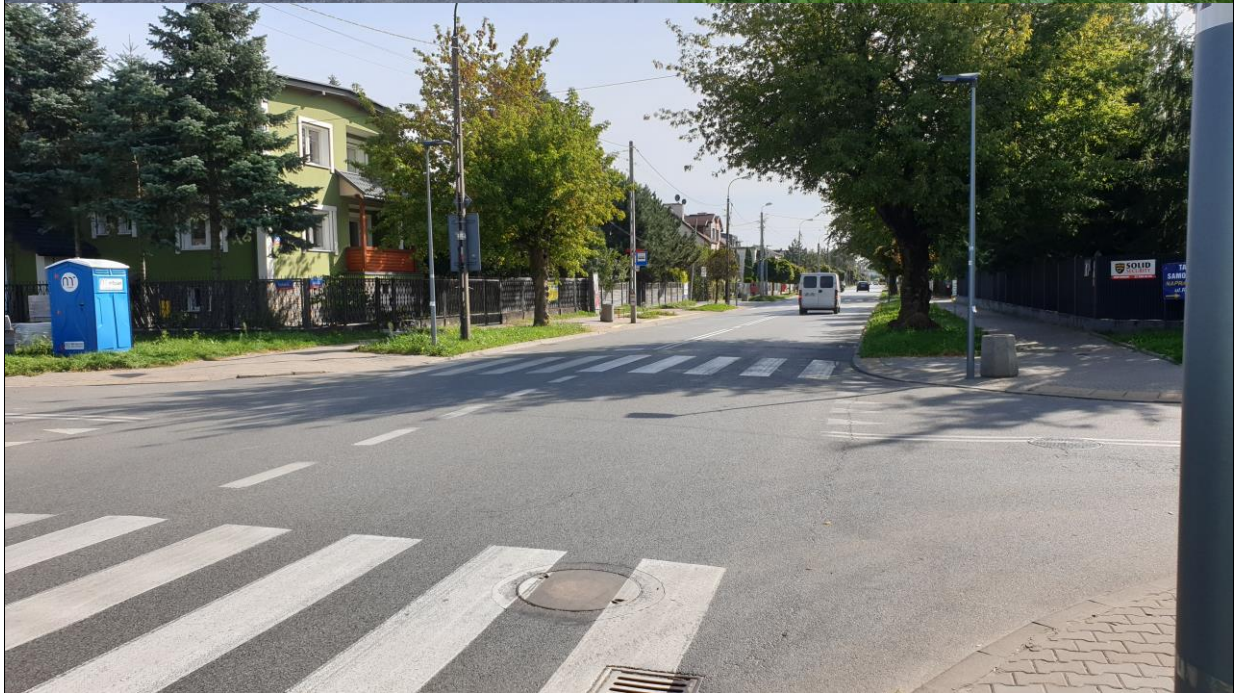
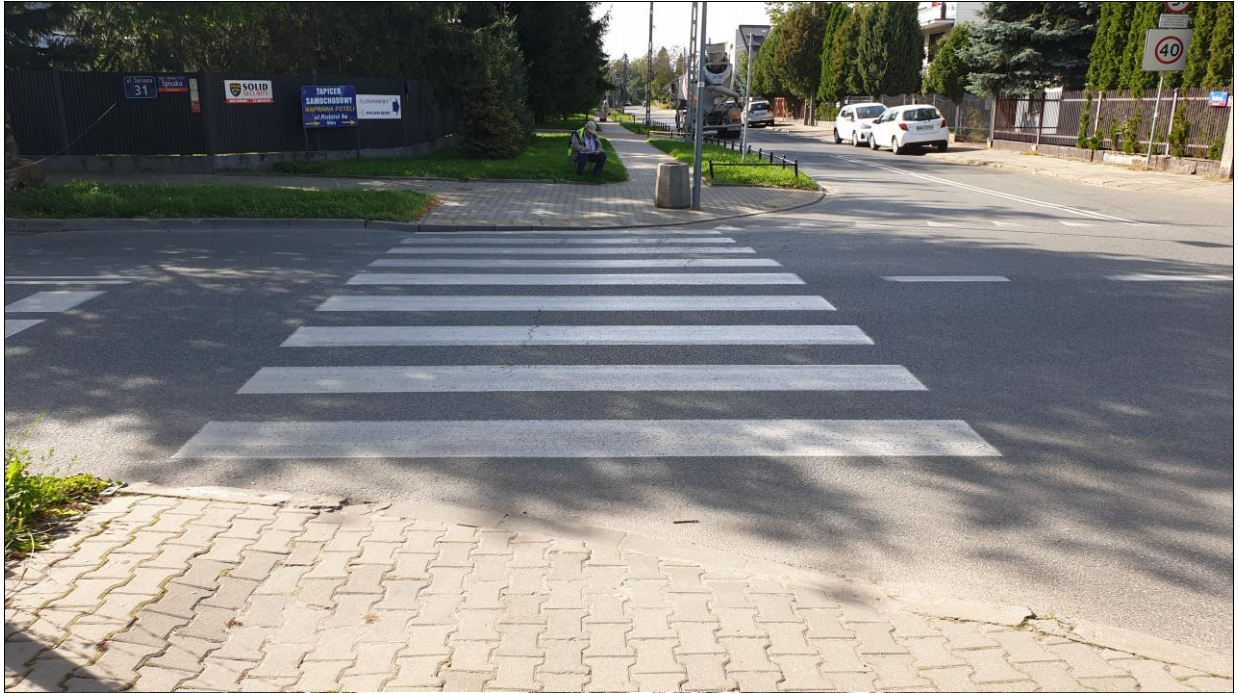
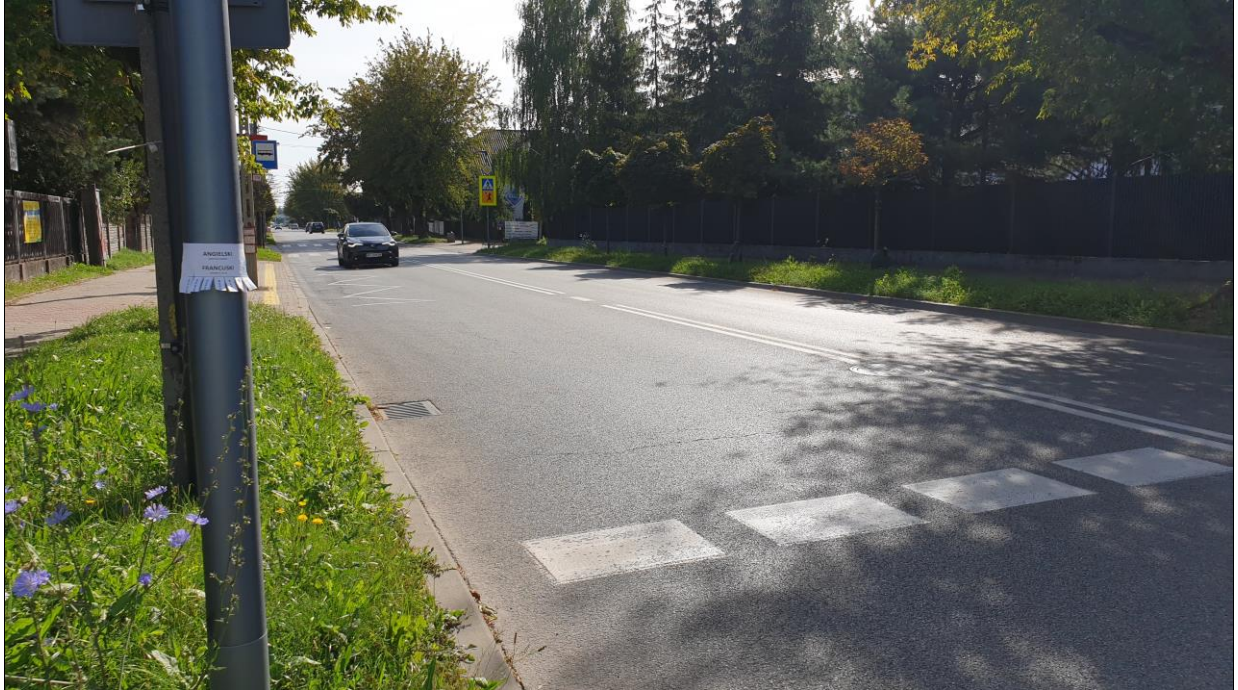
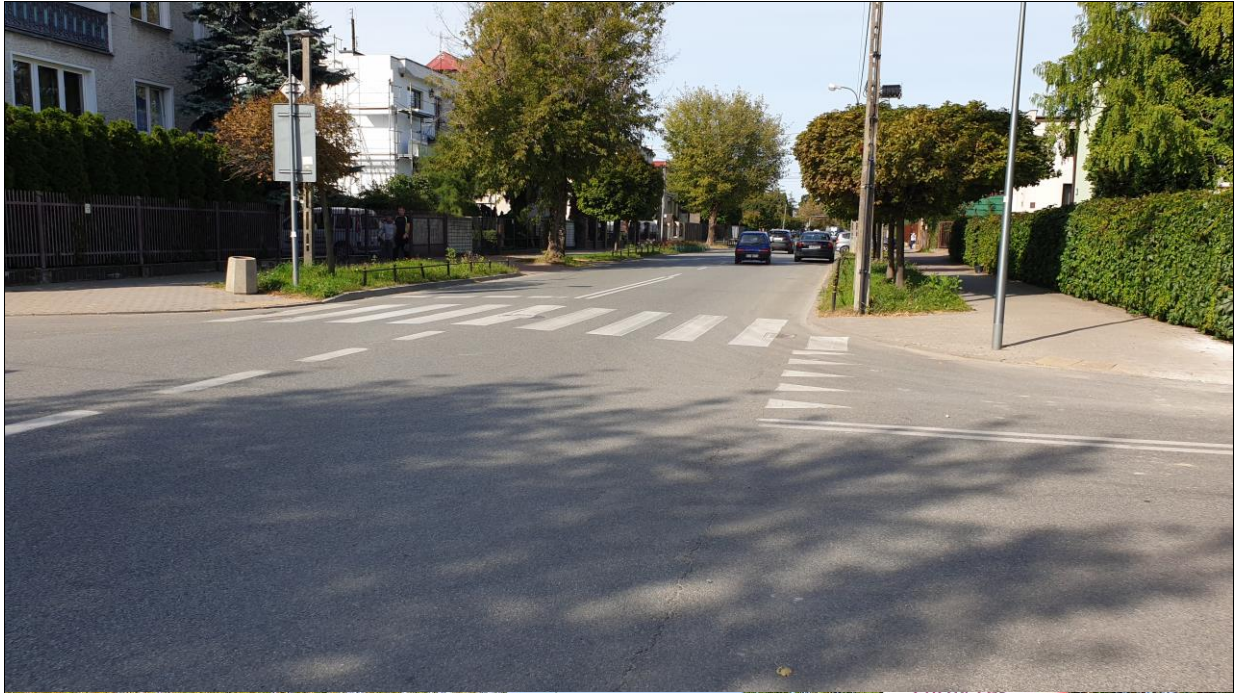
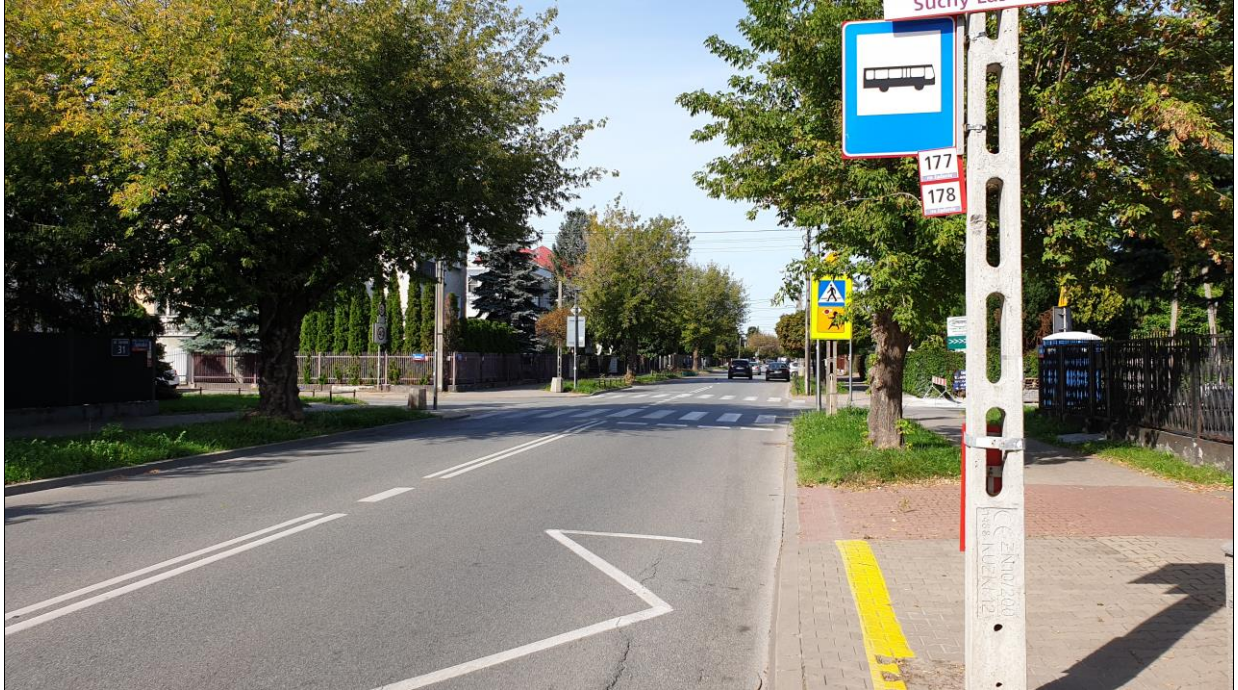
ZDJĘCIA

SUBIEKTYWNA OCENA PRZEJŚCIA DLA PIESZYCH	1
OPINIA / UWAGI DODATKOWE	
<p>Ocenianie przejście dla pieszych (nr 3725), zlokalizowane jest na ulicy Spisaka (jezdni główna), na południowym wlocie skrzyżowania z ulicą Robinii. Przejście znajduje się na ciągu pieszym łączącym budynki mieszkalne ze szkołą. Na ulicy występuje duże natężenie ruchu kołowego (większe niż 1000 P/h), natomiast na przejściu średnie natężenie ruchu pieszego. Szerokość jezdni wynosi 10,0 m, natomiast przejście dla pieszych ma szerokość 4,0 m. Przejście jest oznakowane znakiem pionowym przed przejściem na kierunku do ul. Robinii oraz znakami poziomymi. Przejście jest wyposażone w rampy dla osób niepełnosprawnych. Nawierzchnia jezdni oraz chodnika w obszarze przejścia dla pieszych jest w dobrym stanie technicznym.</p> <p>Spostrzeżenia: Oceniane przejście dla pieszych jest zbyt długie i ma długość 10,0 m. Zbyt długie przejście dla pieszych wydłuża czas przebywania pieszego na jezdni, przez co jest on bardziej narażony na uderzenie przez pojazd. Z uwagi, że przejście dla pieszych jest zlokalizowane na długim odcinku prostym łączącym ruchliwe Aleje Jerozolimskie z pozostałą częścią dzielnicy Ursus, pojazdy jadące tą ulicą rozwijają duże prędkości (ponad 50 km/h). Pasy ruchu na ulicy Spiska są zbyt szerokie (mają po 5,0 m każdy), taka szerokość pasów przyczynia się do rozwijania dużych prędkości przez pojazdy. Dodatkowo w trakcie wykonywania audytu zaobserwowano wyprzedzenie pojazdów na przejściu dla pieszych. Audytowane przejście dla pieszych jest położone na trasie szkolnej, duża prędkość pojazdów stwarza duże zagrożenie dla dzieci. Na przejściu dla pieszych nie występują pasy ostrzegawcze dla osób niewidomych i niedowidzących, brak płytek może spowodować wtargnięcie osoby niedowidzącej na jezdnię bezpośrednio pod nadjeżdżający pojazd. Brak znaku pionowego D-6 i T-27 przed przejściem dla pieszych (po prawej stronie) w kierunku do ul. Suchy Las. Po lewej i po prawej stronie przejścia występuje najniższy punkt zlewni powodujący tworzenie się kałuż. Dodatkowo w obszarze przejścia dla pieszych, na jego zachodnim krańcu postawiony jest betonowy kosz na śmieci. Takie usytuowanie śmietnika, może spowodować wpadnięcie na niego pieszego przechodzącego po przejściu dla pieszych.</p> <p>Należy zastosować wyspę azylu dla pieszych, tak aby skrócić długość przejścia dla pieszych oraz progi zwalniające w postaci poduszek berlińskich. Wyspa azylu z kieszenią na jeden pojazd skręcający w lewo może być wygospodarowana ze zbyt szerokich pasów ruchu. Zawężenie przekroju jezdni spowodowane realizacją wyspy azylu i poduszki berlińskiej przyczynią się do zmniejszenia prędkości pojazdów. Gdyby realizacja wyspy azylu była niemożliwa należy zastosować sygnalizację świetlną na całym skrzyżowaniu. Należy uzupełnić brakujące płytki dla osób niewidomych i niedowidzących. Dodatkowo należy uzupełnić brakujące oznakowanie pionowe. Należy usunąć najniższy punkt zlewni z obszaru przejścia dla pieszych, tak aby nie tworzyły się kałuże oraz przestawić kosz na śmieci poza obszar przejścia dla pieszych.</p>
