FORMULARZ AUDYTU BRD		Arkusz 1
Audytor	Kazimierz Jamroz	
Data, Godzina	19.09.2020 13:40	
Pogoda	Słonecznie

METRYKA WEDŁUG INWENTARYZACJI			
NR PRZEJŚCIA	3726		
DZIELNICA	Ursus	KATEGORIA	Powiatowa
ULICA	Spisaka	LICZBA PASÓW	2
SKRZYŻOWANIE ZJAZD	Suchy Las		
OPIS	przez Spisaka, wlot N

Ocenianie przejście dla pieszych (nr 3726), zlokalizowane jest na ulicy Spisaka (jezdni główna), na północnym wlocie skrzyżowania z ulicą Suchy Las. Przejście znajduje się na ciągu pieszym łączącym budynki mieszkalne ze szkołą. Na ulicy występuje duże natężenie ruchu kołowego (powyżej 1000 P/h), natomiast na przejściu średnie natężenie ruchu pieszego. Szerokość jezdni wynosi (9,1 m), natomiast przejście dla pieszych ma szerokość 4,0 m. Przejście jest oznakowane znakiem pionowym przed przejściem na kierunku do ul. Suchy Las oraz znakami poziomymi. Przejście jest wyposażone w rampy dla osób niepełnosprawnych. Nawierzchnia jezdni oraz chodnika w obszarze przejścia dla pieszych jest w dobrym stanie technicznym.

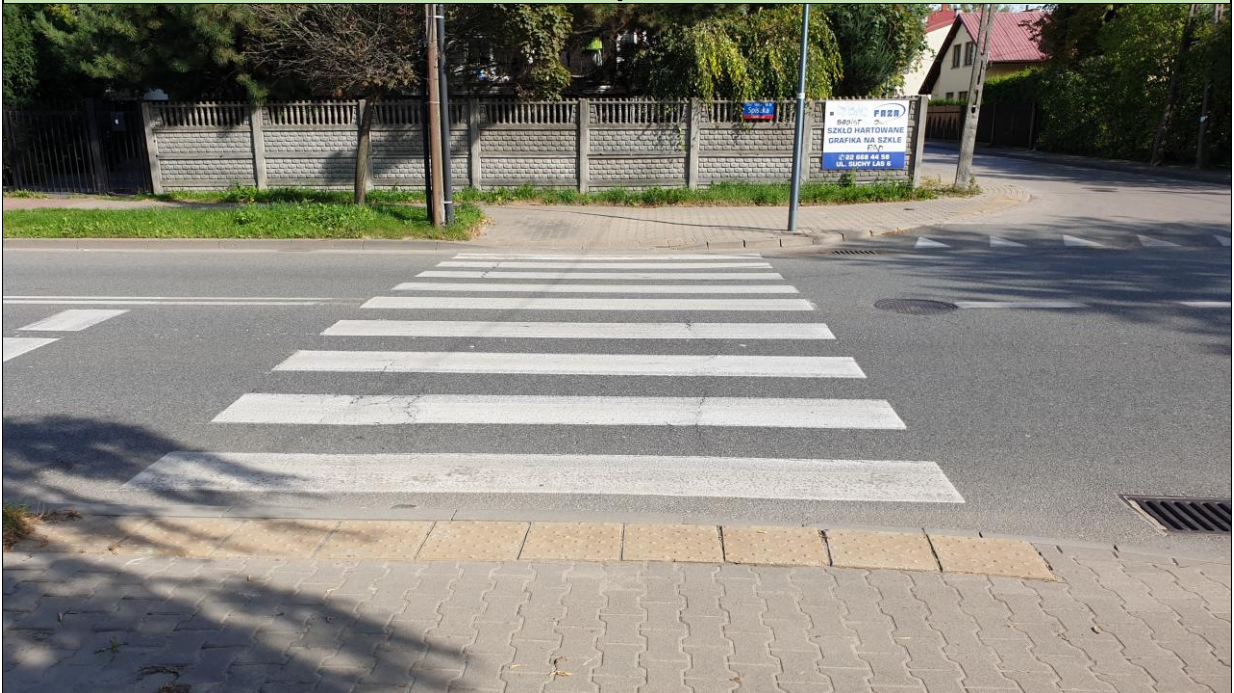
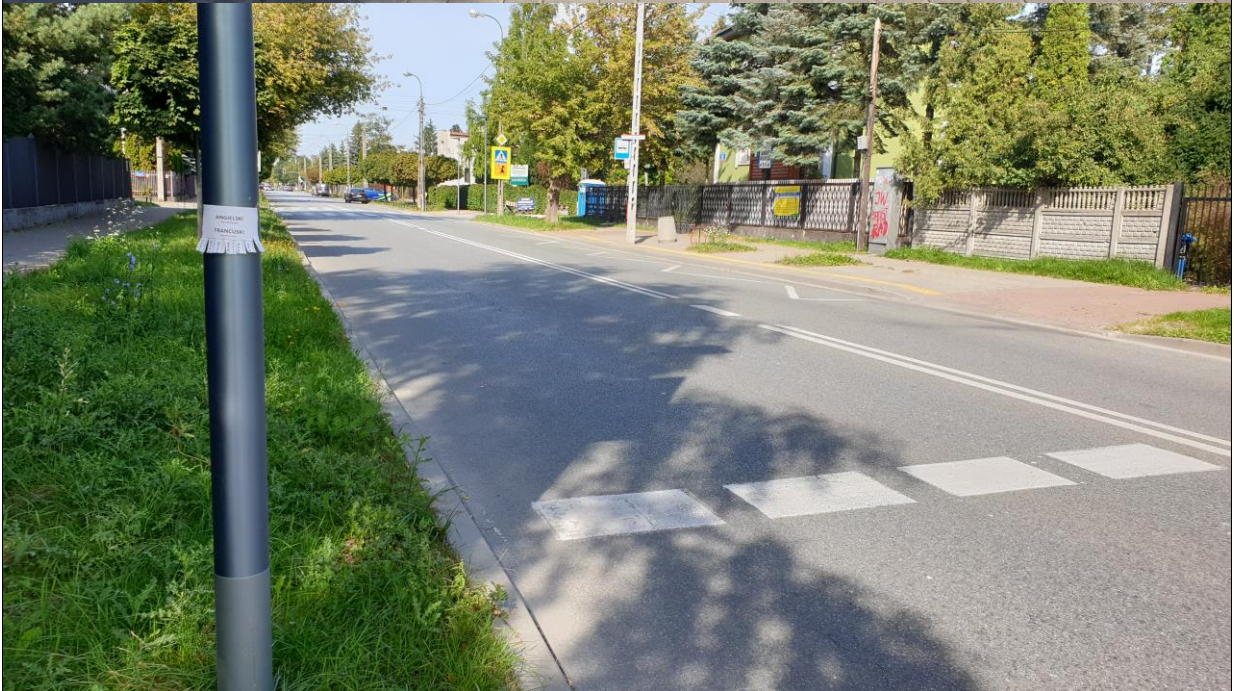
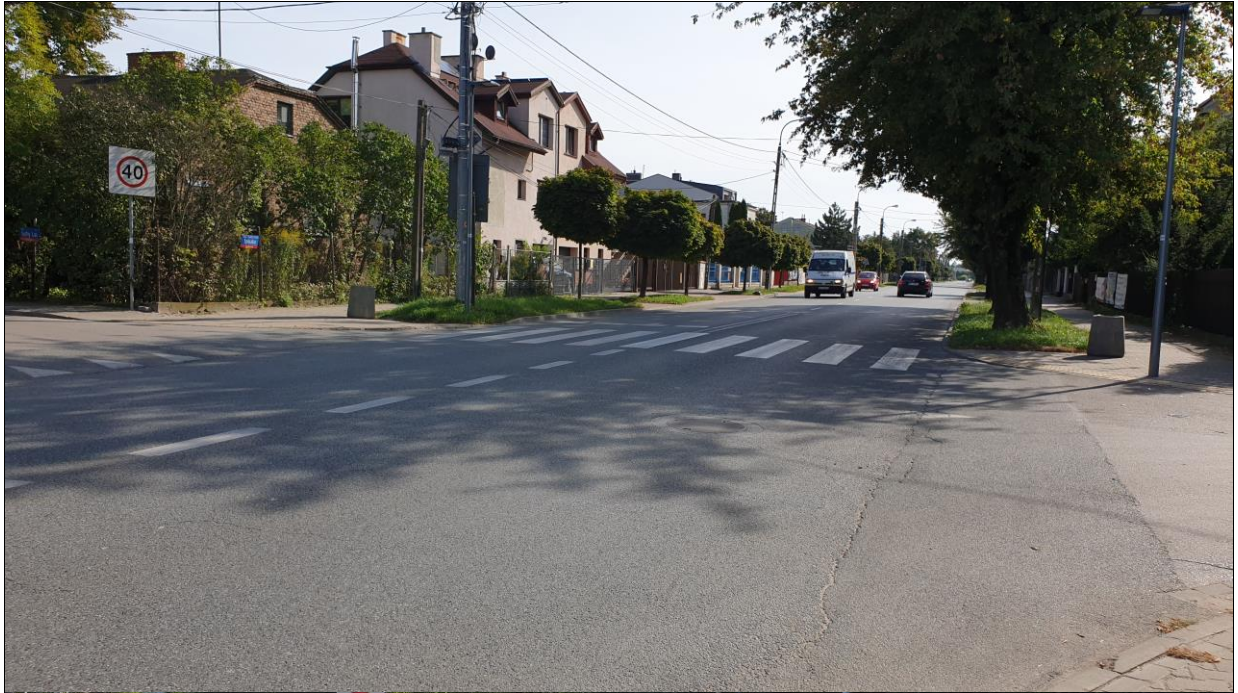
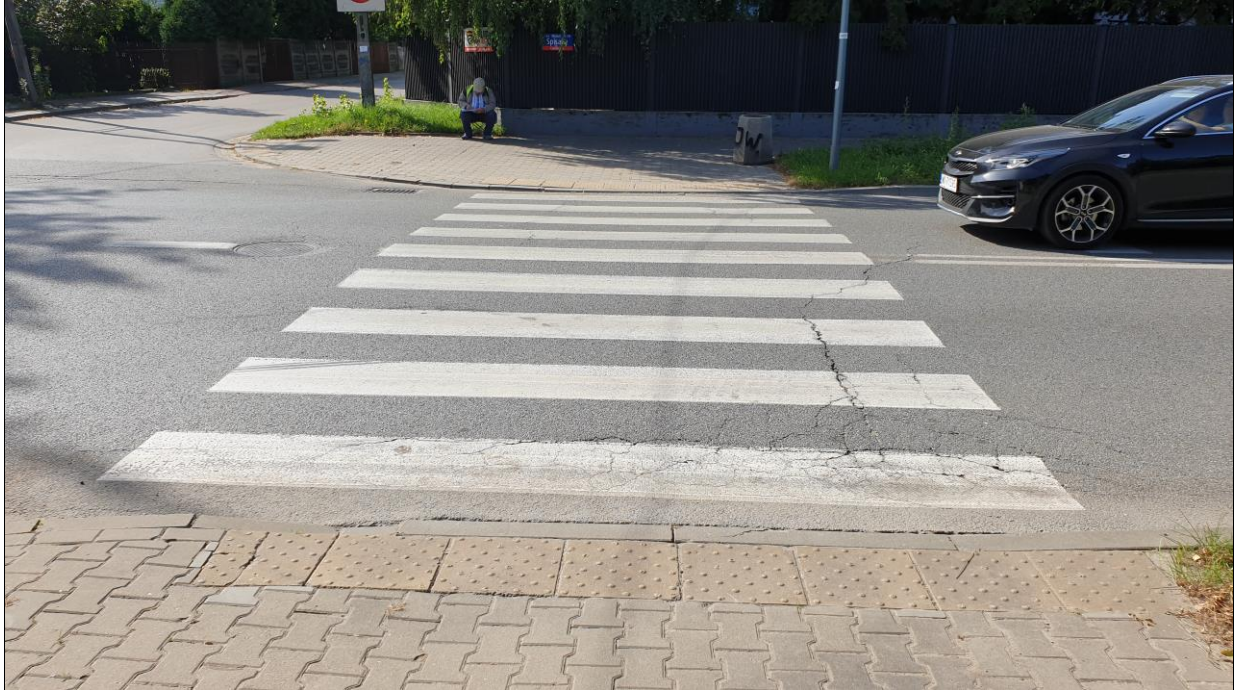
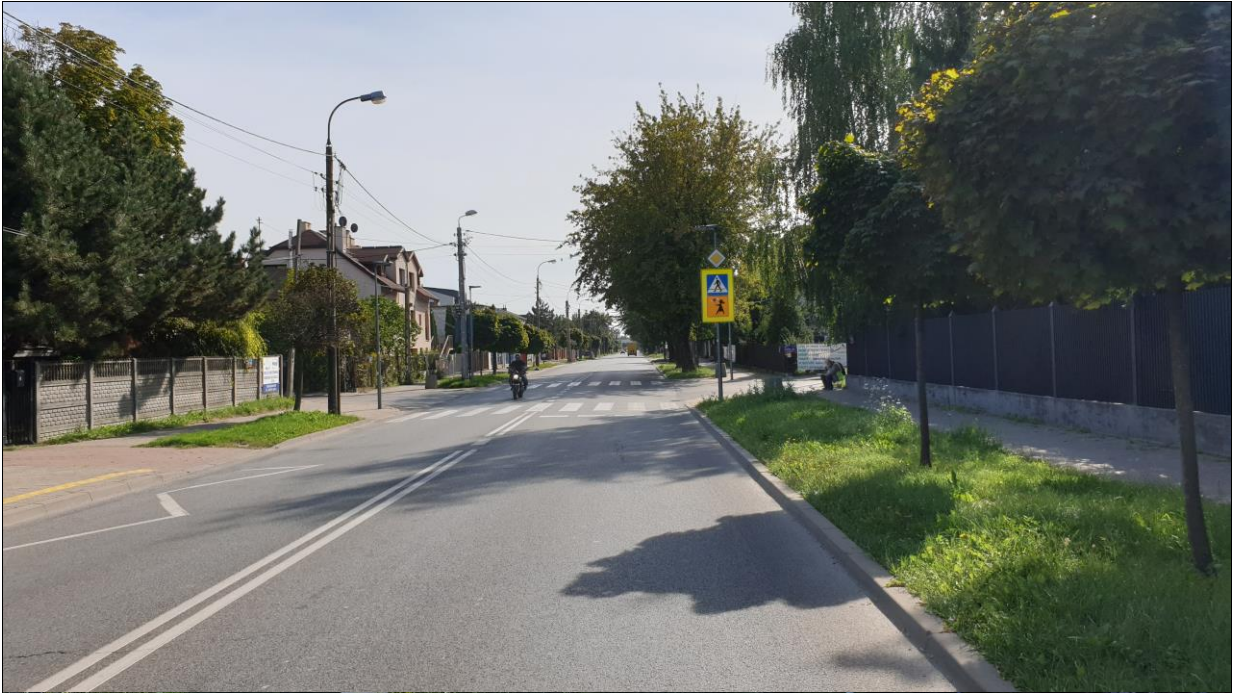
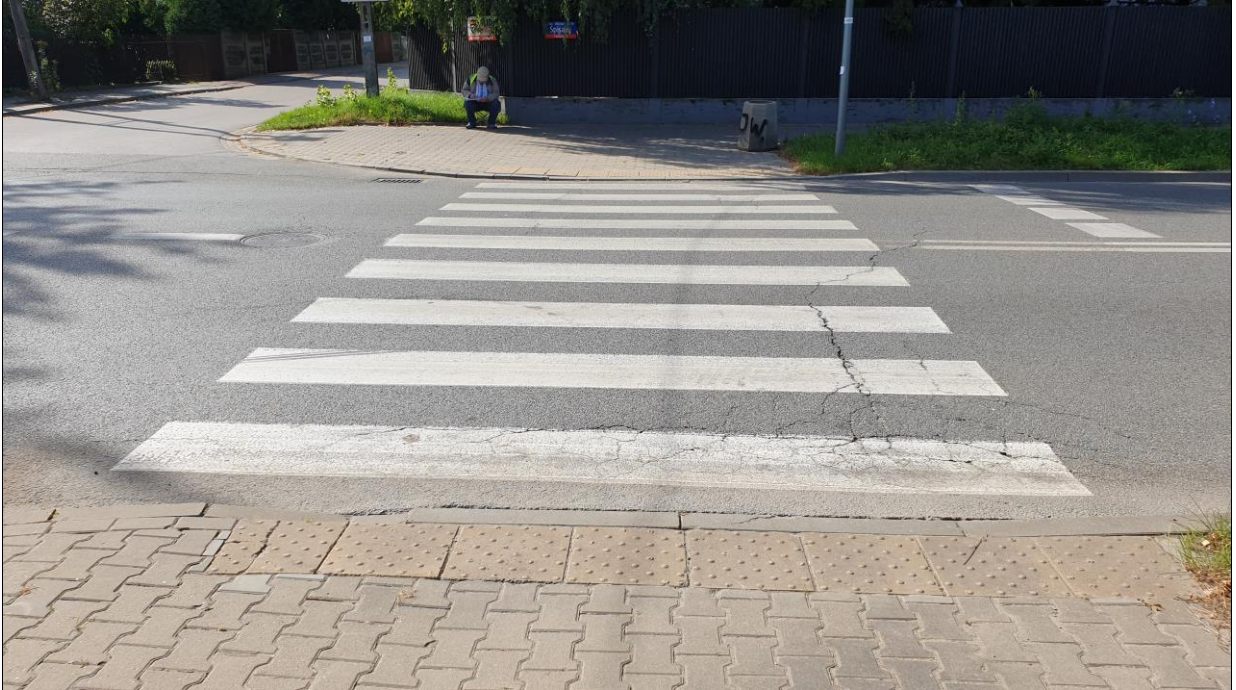
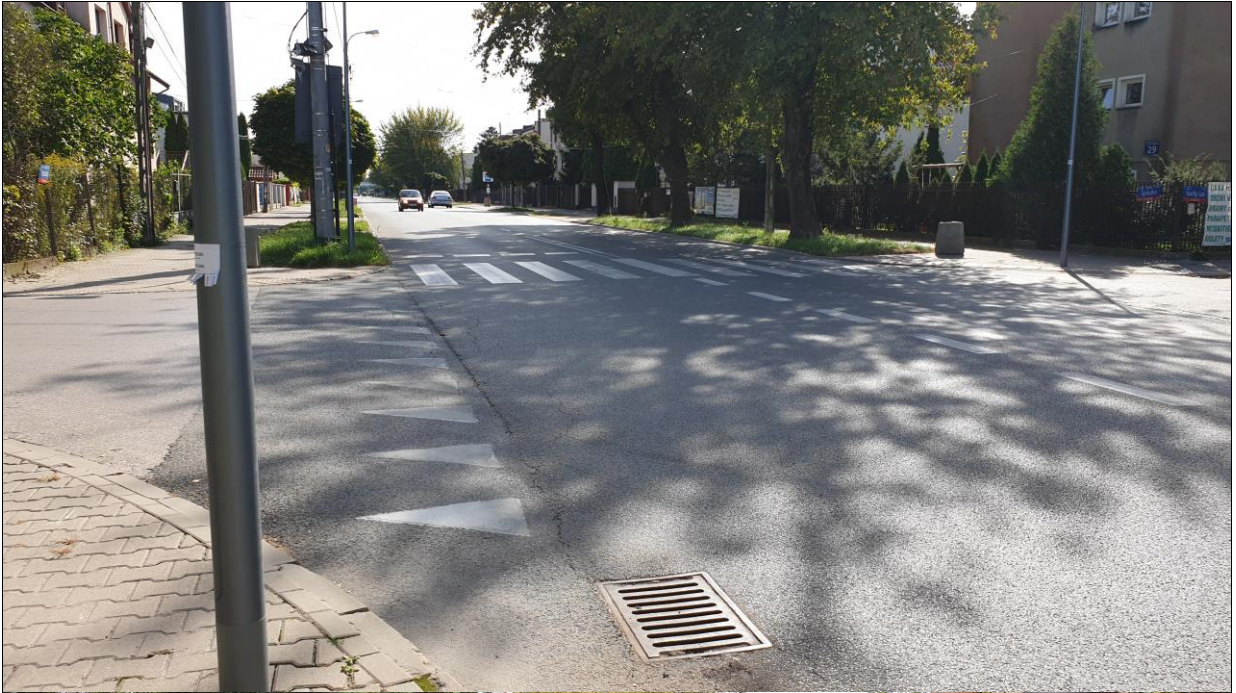
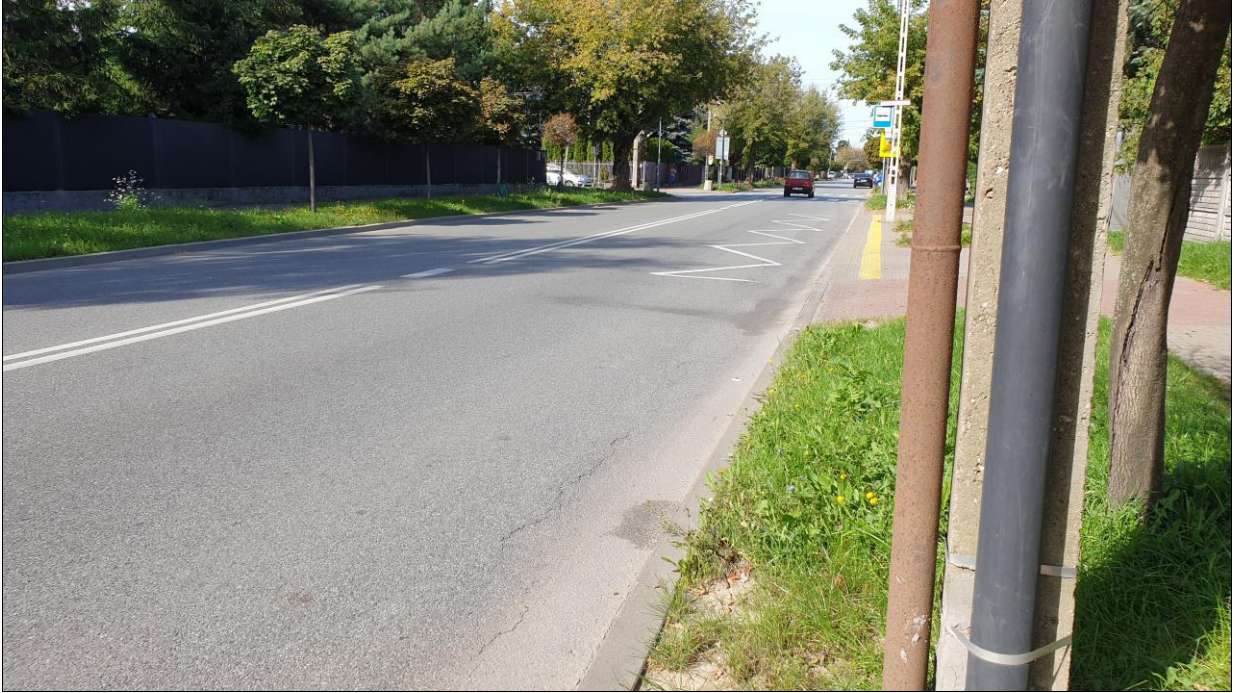
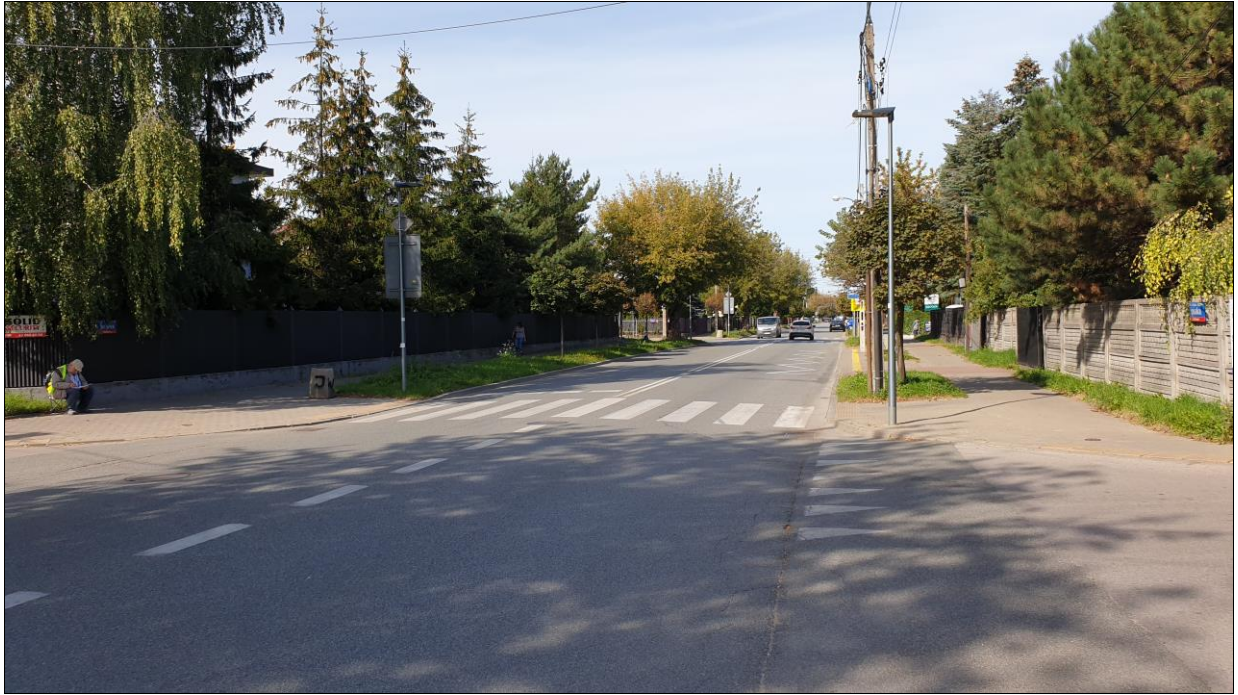
ZDJĘCIA

Spostrzeżenia: Oceniane przejście dla pieszych jest zbyt długie (9,1 m). Zbyt długie przejście dla pieszych wydłuża czas przebywania pieszego na jezdni, przez co jest on bardziej narażony na uderzenie przez pojazd. Z uwagi, że przejście dla pieszych jest zlokalizowane na długim odcinku prostym łączącym ruchliwe Aleje Jerozolimskie z pozostałą częścią dzielnicy Ursus, pojazdy jadące tą ulicą rozwijają duże prędkości (ponad 50 km/h). Pasy ruchu na ulicy Spiska są zbyt szerokie (mają po 4,5 m każdy), taka szerokość pasów przyczynia się do rozwijania dużych prędkości przez pojazdy. Dodatkowo w trakcie wykonywania audytu zaobserwowano wyprzedzenie się pojazdów na przejściu dla pieszych. Audytowane przejście dla pieszych jest położone na drodze dzieci do szkoły, a duża prędkość pojazdu stwarza ogromne zagrożenie dla dzieci przechodzących przez to przejście. Na wschodnim skraju przejścia po prawej stronie (w odległości 10,0 metrów za przejściem) zlokalizowany jest przystanek transportu zbiorowego na jezdni, takie usytuowanie przystanku przystania pole wymaganej widoczności pieszego przez kierowcę poruszającego się po pasie jezdni oraz pieszemu widoczność nadjeżdżającego pojazdu. Płytki prowadzące nie są wbudowane na całej szerokości przejścia dla pieszych, Brak płytek może spowodować wtargnięcie osoby niedowidzącej na jezdnię bezpośrednio pod nadjeżdżający pojazd. Dodatkowo na wschodnim skraju przejścia, rampa dla pieszych nie jest zrealizowana na całej długości przejścia. Brak znaku pionowego D-6 i T-27 przed przejściem dla pieszych (po prawej stronie) w kierunku do ul. Robinii. Po lewej stronie przejścia (w kierunku do ul. Suchy Las) występuje najniższy punkt zlewni powodujący tworzenie się kałuż.

Zalecenia: Należy wykonać wyspę azylu dla pieszych rozdzielającą pasy ruchu, tak aby skrócić długość przejścia dla pieszych oraz progi zwalniające w postaci poduszek berlińskich. Wyspa azylu z kieszenią na jeden pojazd skręcający w lewo może być wygospodarowana ze zbyt szerokich pasów ruchu. Zawężenie przekroju jezdni spowodowane realizacją azylu oraz poduszki berlińskie zmniejszy prędkość pojazdów. Gdyby realizacja wyspy azylu była niemożliwa należy zastosować sygnalizację świetlną na całym skrzyżowaniu. Należy uzupełnić brakujące płytki dla osób niewidomych i niedowidzących, oraz poprawić brakujący fragment rampy dla osób niepełnosprawnych. Dodatkowo należy uzupełnić brakujące oznakowanie pionowe. Należy usunąć najniższy punkt zlewni z obszaru przejścia dla pieszych, tak aby nie tworzyły się kałuże.
