FORMULARZ AUDYTU BRD		Arkusz 1
Audytora	Kazimierz Jamroz	
Data, Godzina	19.09.2020 13:25	
Pogoda	Słonecznie

METRYKA WEDŁUG INWENTARYZACJI			
NR PRZEJŚCIA	3727		
DZIELNICA	Ursus	KATEGORIA	Powiatowa
ULICA	Spisaka	LICZBA PASÓW	2
SKRZYŻOWANIE ZJAZD	Suchy Las		
OPIS	przez Spisaka, wlot S

FORMULARZ AUDYTU BRD		Arkusz 2
NR PRZEJŚCIA	3727

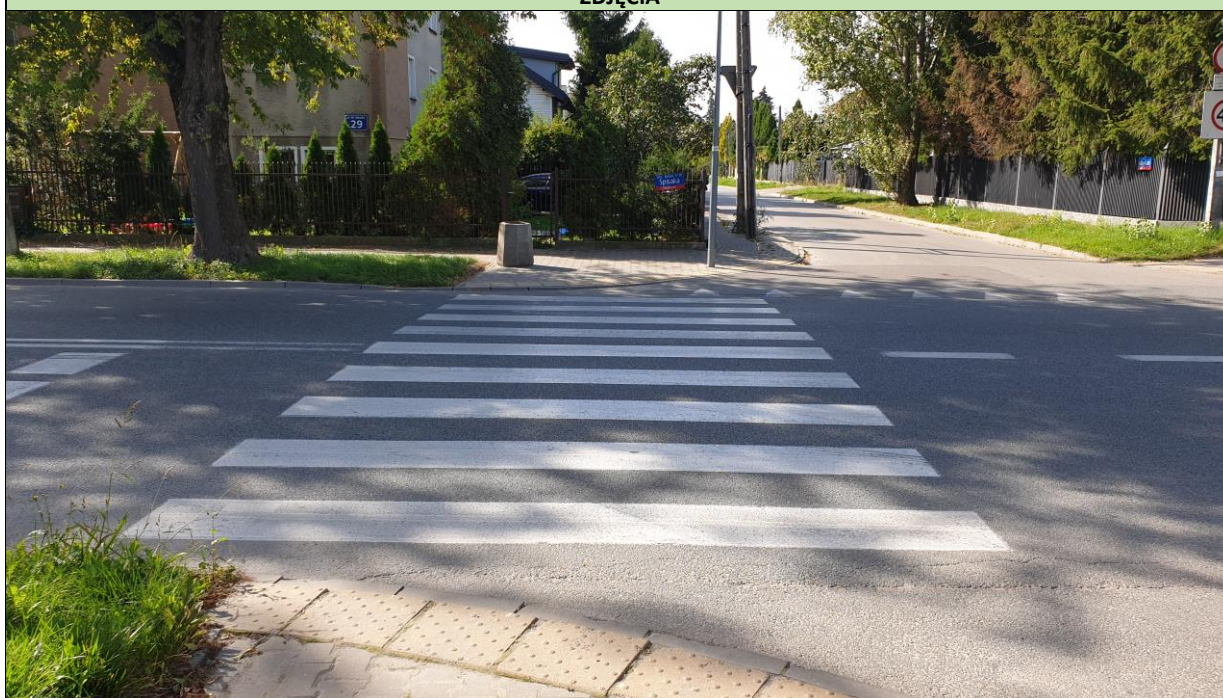
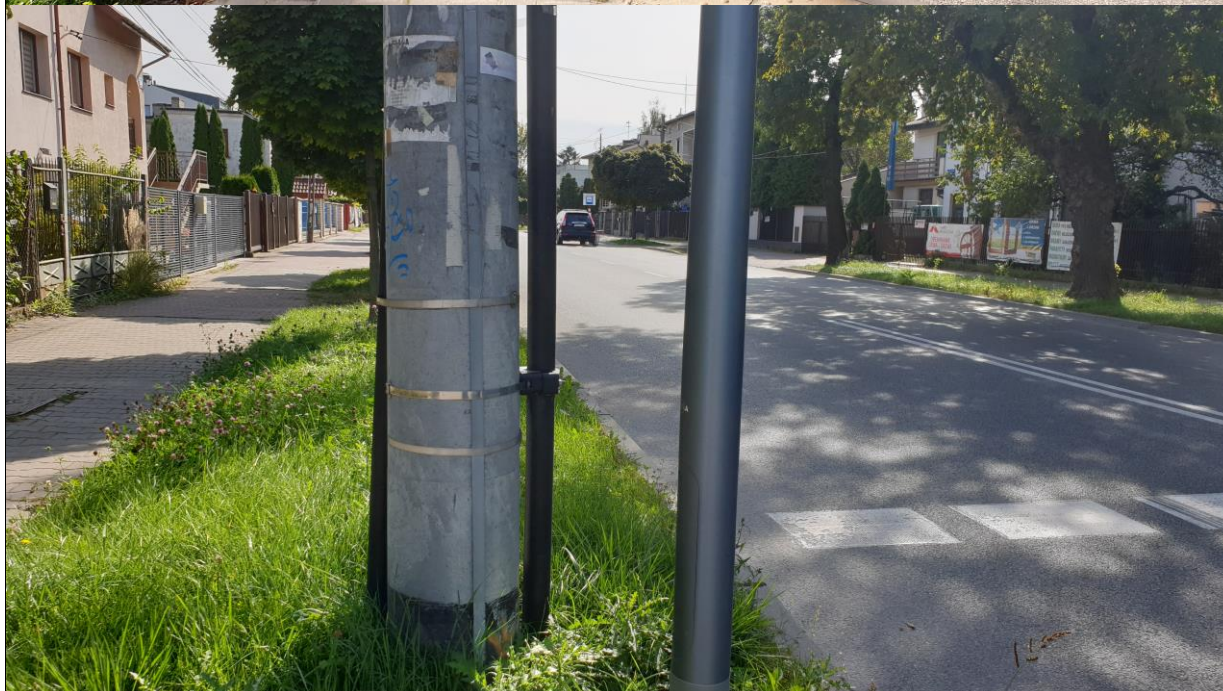
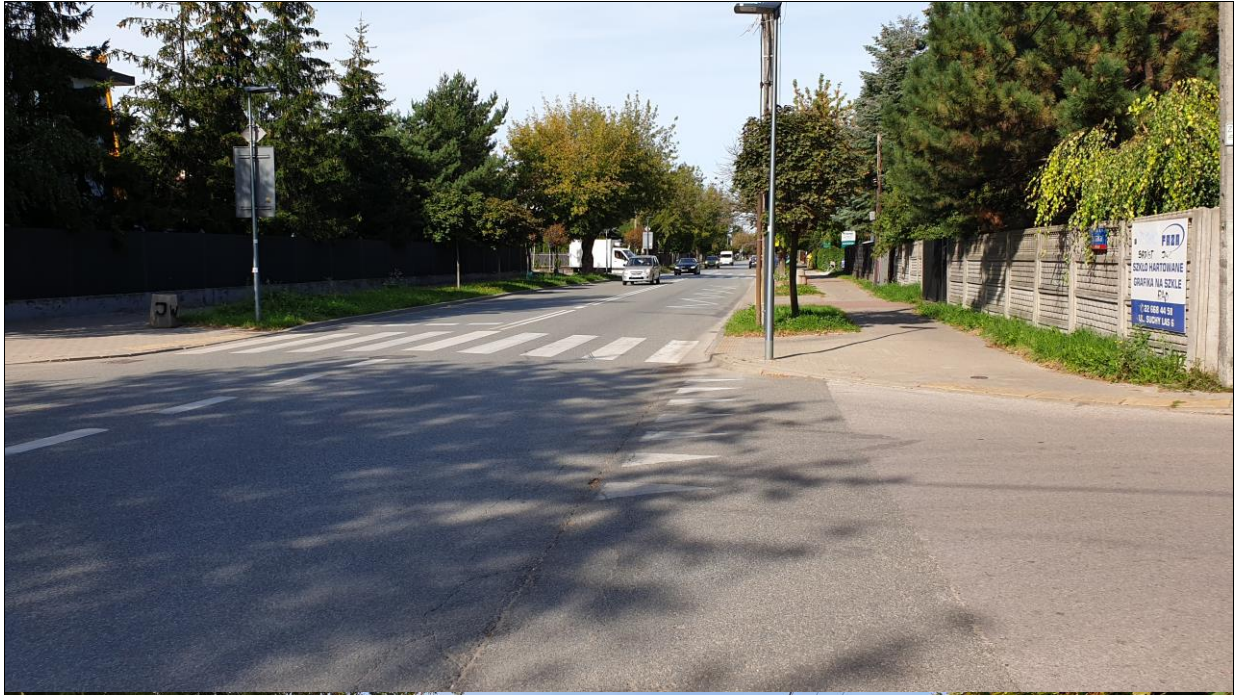
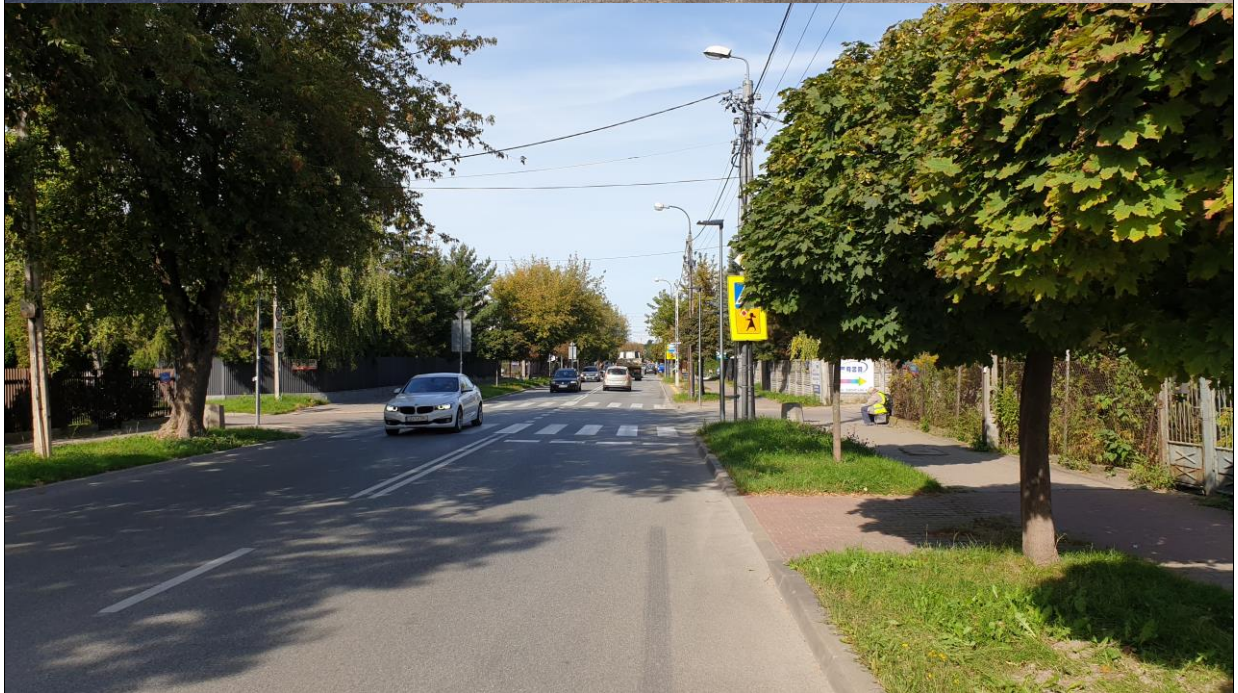
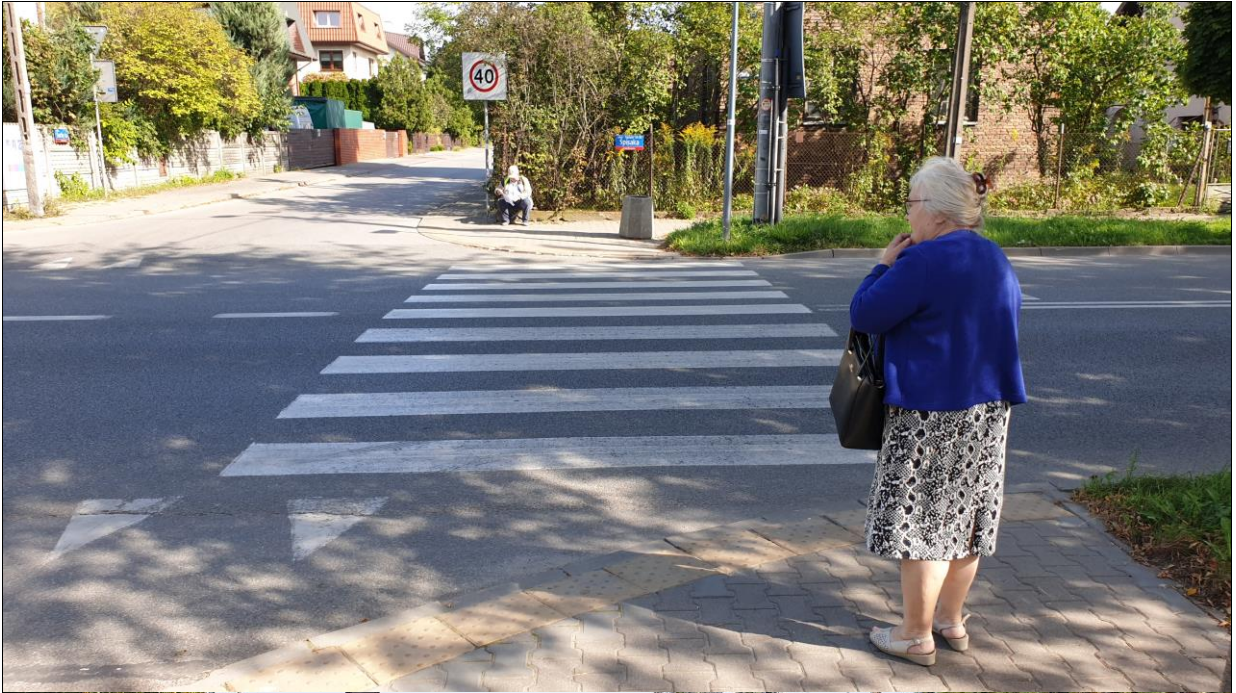
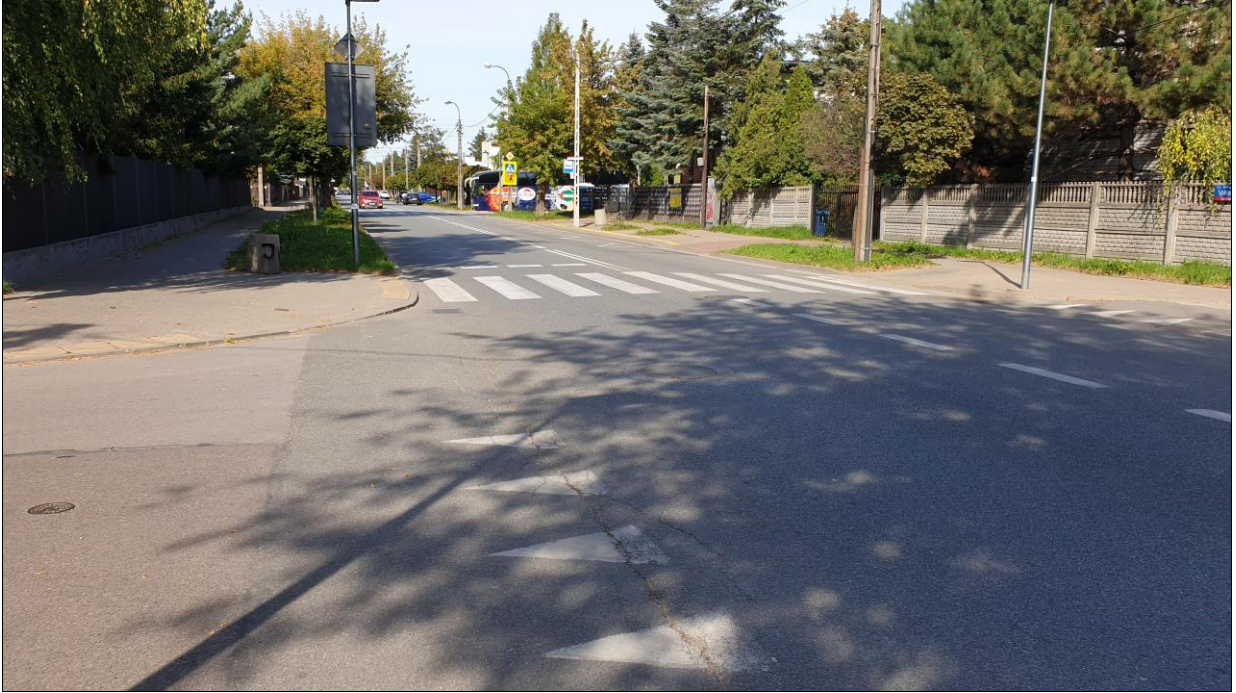
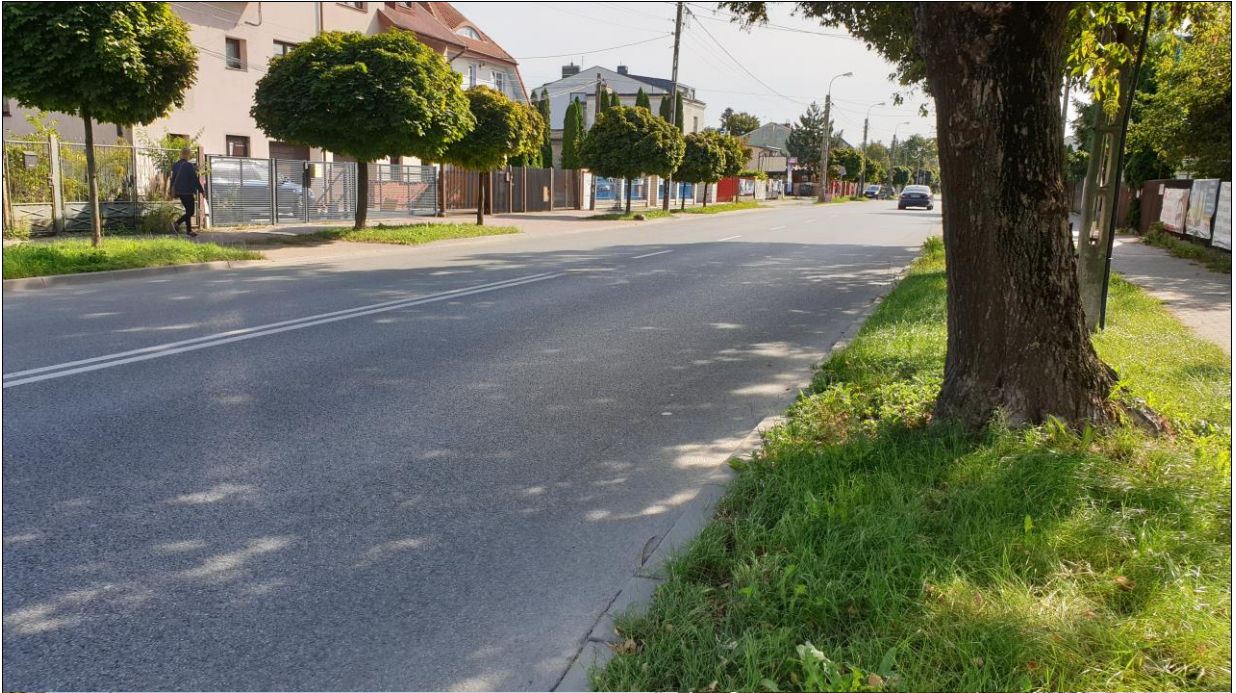
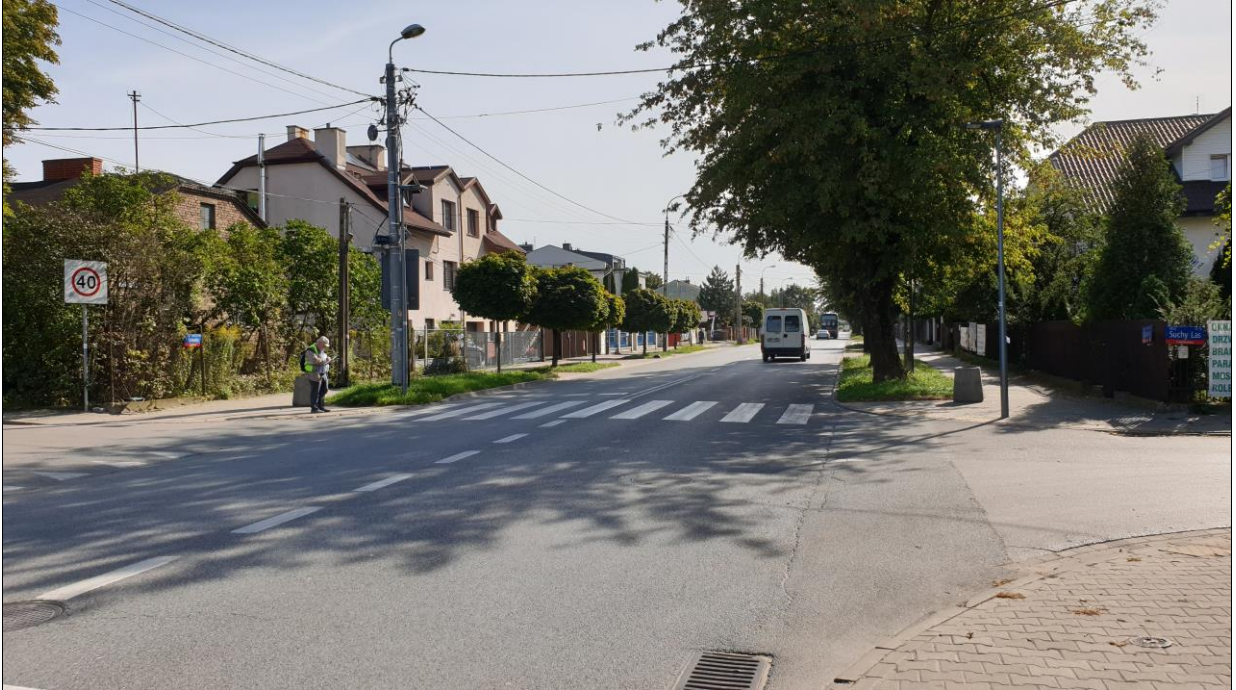
ZDJĘCIA

Oceniane przejście dla pieszych (nr 3727), zlokalizowane jest na ulicy Spisaka (jezdni główna), na południowym wlocie skrzyżowania z ulicą Suchy Las. Przejście znajduje się na ciągu pieszym łączącym budynki mieszkalne ze szkołą. Na ulicy występuje duże natężenie ruchu kołowego (powyżej 700 P/h), natomiast na przejściu średnie natężenie ruchu pieszego. Szerokość jezdni wynosi 9,5 m, natomiast przejście dla pieszych ma szerokość 4,0 m. Przejście jest oznakowane znakiem pionowym przed przejściem na kierunku do ul. Suchy Las oraz znakami poziomymi. Przejście jest wyposażone w rampy dla osób niepełnosprawnych oraz w płytki prowadzące dla osób niewidomych i niedowidzących. Nawierzchnia jezdni oraz chodnika w obszarze przejścia dla pieszych jest w dobrym stanie technicznym.

Spostrzeżenia: Oceniane przejście dla pieszych jest zbyt długie i ma długość 9,5 m. Zbyt długie przejście dla pieszych wydłuża czas przebywania pieszego na jezdni, przez co jest on bardziej narażony na uderzenie przez pojazd. Z uwagi, że przejście dla pieszych jest zlokalizowane na długim odcinku prostym łączącym ruchliwe Aleje Jerozolimskie z pozostałą częścią dzielnicy Ursus, pojazdy jadące tą ulicą rozwijają duże prędkości (ponad 50 km/h). Pasy ruchu na ulicy Spiska są zbyt szerokie (mają po 4,5 m każdy), taka szerokość pasów przyczynia się do rozwijania dużych prędkości przez pojazdy. Dodatkowo w trakcie wykonywania audytu zaobserwowano wyprzedzenie się pojazdów na przejściu dla pieszych. Audytowane przejście dla pieszych jest drogą dzieci do szkoły, duża prędkość pojazdów stwarza ogromne zagrożenie dla dzieci przechodzących przez to przejście. Natomiast na tym samym skraju przejścia patrząc w lewo występuje słup oświetleniowo energetyczny o średnicy ponad 15 cm, który również przysłania pole wymaganej widoczności pieszego. Należy zauważyć, że przejście dla pieszych jest zbyt odsunięte od krawędzi jezdni głównej. Brak znaku pionowego D-6 i T-27 przed przejściem dla pieszych (po prawej stronie) w kierunku do ul. Suchy Las. Po lewej i po prawej stronie przejścia występuje najniższy punkt zlewni powodujący tworzenie się kałuż. Dodatkowo w obszarze przejścia dla pieszych, na jego wschodnim i zachodnim krańcu postawione są betonowe kosze na śmieci. Takie usytuowanie śmietników, może spowodować wpadnięcie na nie pieszego przechodzącego po przejściu dla pieszych, który może ich nie zauważyć.

W pierwszej kolejności zaleca się odsunięcie przejścia od krawędzi jezdni głównej, zleca się zmienić jego lokalizację przesuwając za słup oświetleniowo – energetyczny. Zastosowanie tego rozwiązania może wiązać się z wycinką jednego czy dwóch drzew po stronie zachodniej przejścia. W przypadku nie zastosowania tego rozwiązania należy zmienić lokalizację słupa oświetleniowo – energetycznego. Natomiast niezależnie należy zastosować wyspę azylu dla pieszych, tak aby skrócić długość przejścia dla pieszych oraz poduszki berlińskie przed przejściem. Wyspa azylu z kieszenią na jeden pojazd skręcający w lewo może być wygospodarowana ze zbyt szerokich pasów ruchu. Zawężenie przekroju jezdni oraz poduszki berlińskie spowodowane realizacją azylu ograniczy prędkości pojazdów. Gdyby realizacja wyspy azylu była niemożliwa należy zastosować sygnalizację świetlną na całym skrzyżowaniu. Dodatkowo należy uzupełnić brakujące oznakowanie pionowe. Należy przestawić kosz na śmieci poza obszar przejścia dla pieszych. Należy usunąć najniższy punkt zlewni z obszaru przejścia dla pieszych, tak aby nie tworzyły się kałuże.
